## 補足資料

1. 昭和 33 年 9 月洪水、昭和 34 年 8 月洪水の  
被害状況について ……P1
2. K、P の設定(補足)について ……P4
3. 河道内貯留(大正橋～上福島)について ……P7
4. 昭和 22 年 9 月洪水の氾濫量の推定について  
(参考) ……P11

平成 23 年 6 月

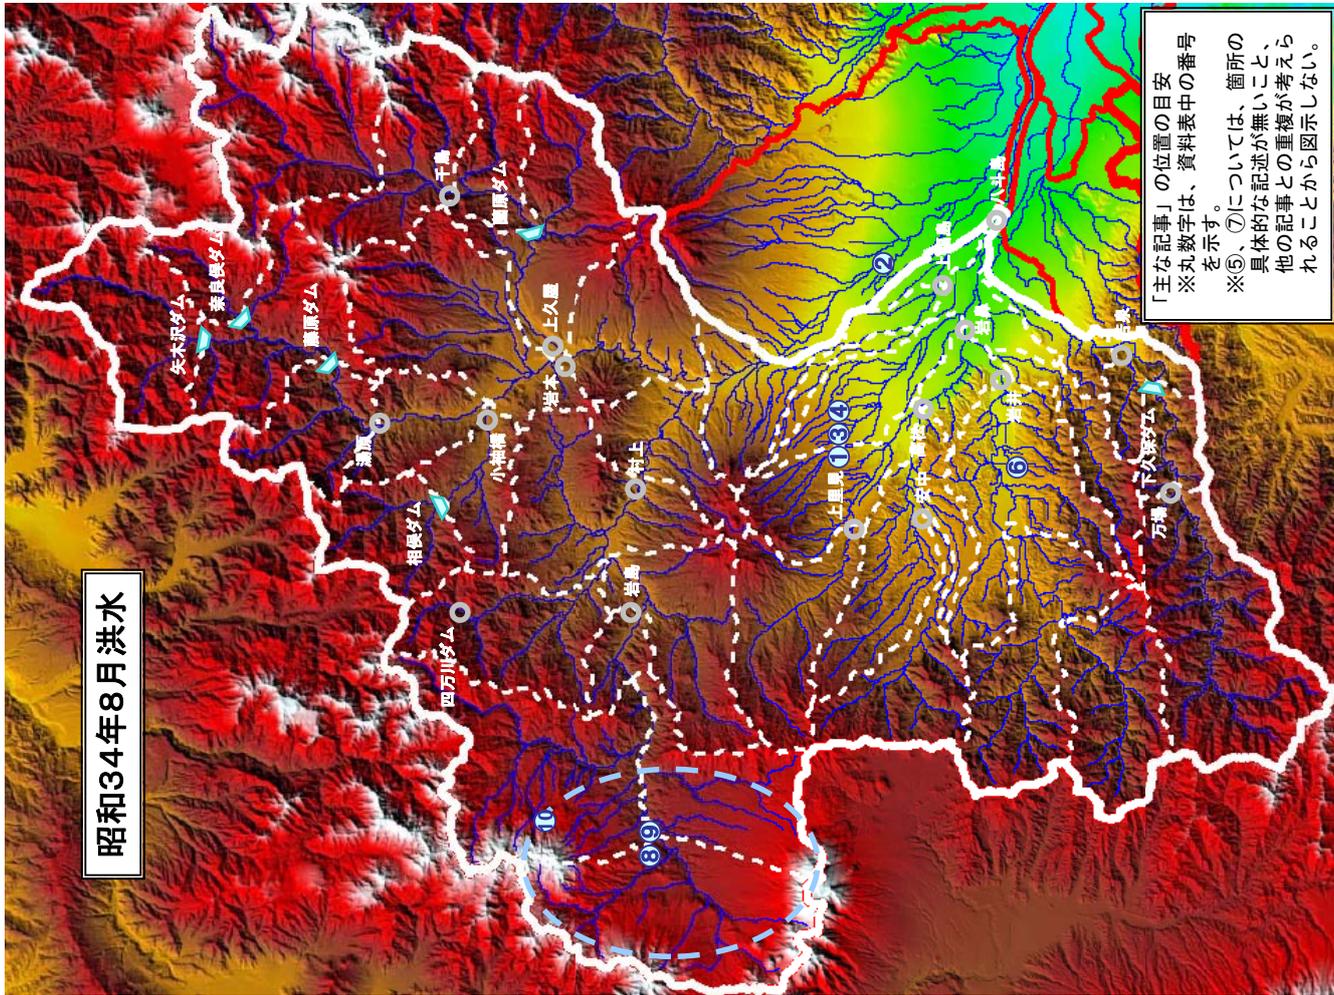
昭和34年8月洪水

「主な記事」の位置の目安  
 ※丸数字は、資料表中の番号  
 を示す。  
 ※⑤、⑦については、箇所の  
 具体的な記述が無いこと、  
 他の記事との重複が考えら  
 れることから図示しない。

番号	河川名	主な記事	記事掲載日
1	各河川 榛名白川	この豪雨で、西毛から中毛にかけて各河川の水が溢れ、…。県警本部でまとめた午前十時現在の被害状況 …堤防損壊一カ所（榛名白川）…	8月13日 夕刊
2	桃木川	前橋市では出水のもっともひどかったのは東部桃木川水域と西部石倉町、南曲輪町など下水道の不備なところ。…また桃木川水系では…半鐘が乱打されて消防団員（水防）約三十人が堤防決壊に備えるなど警戒にあたったが、さいわい被害は少なかった。	8月13日 夕刊
3	榛名白川	十三日午後四時現在、県警本部でまとめた県下の被災状況は次のとおり。…堤防損壊一カ所（榛名白川）	8月14日 朝刊
4	榛名白川	群馬郡箕郷町吉原地先榛名白川が一メートル四十センチ増水、このため、同町白川橋下流の堤防が濁流に洗われ、同日あさ長さ二十メートルにわたり破損し、消防団など水防隊百余人が出動して、…堤防の補強作業を行った。また、同日正午ごろ、同町上芝地先の榛名白川天神橋上下の堤防も五十メートルにわたり決かい、水防隊五十人が出動して補修作業にあたった。	8月14日 朝刊
5	(県内)	県警本部調べ（14日午前11時現在） …堤防決壊1個所…	8月14日 夕刊
6	白倉川	…また甘楽町白倉では白倉川が決壊した。	8月14日 夕刊
7	(県内)	県警本部調べ（14日午後8時現在） …堤防決壊4個所…	8月15日 朝刊
8	吾妻川	…主なものは吾妻川の嬭恋村三原で右岸の護岸が決壊（百メートル）…	8月15日 朝刊
9	吾妻川	十四日あさ八時半ごろ、吾妻郡嬭恋村三原では吾妻川が百十メートル五決壊し、民家二十戸約六十人が一時孤立…	8月15日 夕刊
10	(吾妻郡 西部地区)	十五日長野原署でまとめた吾妻郡西部地区の第七号台風の被害つぎの通り。…堤防決壊十カ所、…	8月16日 朝刊

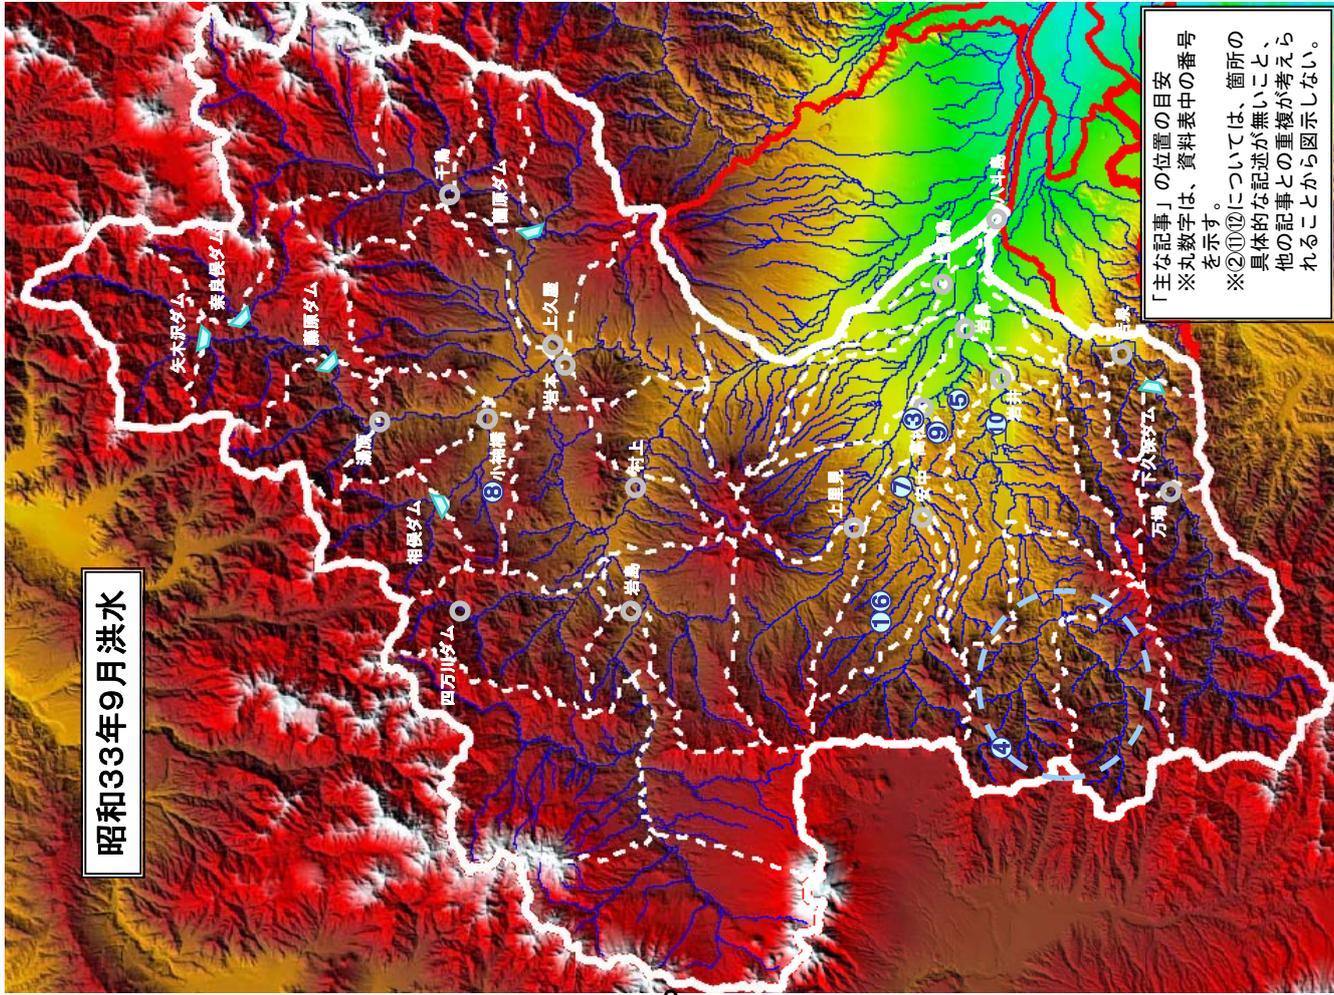
昭和33年9月洪水

「主な記事」の位置の目安  
 ※丸数字は、資料表中の番号  
 を示す。  
 ※②⑩⑫については、箇所の  
 具体的な記述が無いこと、  
 他の記事との重複が考えら  
 れることから図示しない。

番号	河川名	主な記事	記事掲載日
1	増田川	…松井田町地内の増田川では小学生四人を丸呑みにし惨状を展開した。	9月18日 夕刊
2	(県内)	正午現在県警本部警備課に入った情報によると、被害は次のとおり。…堤防決壊3…	9月18日 夕刊
3	碓氷川	高崎市乗付地内の八千代橋の碓氷川にかかっている部分が十 八 <small>ト</small> 流失	9月18日 夕刊
4	(甘楽西 部地区)	甘楽西部地区は二百ミリの豪雨で河川がはんらん、土砂崩壊 など被害が続出しているが、…	9月18日 夕刊
5	衣沢	高崎市寺尾町長坂炭鉱は衣沢の増水で社宅が床下浸水となり …	9月18日 夕刊
6	増田川	…増田川の増水を見物中、突然足元の土砂が崩れ、アッとい う間に濁流にのまれた。	9月18日 夕刊
7	カニ川	…碓氷郡安中町板鼻地内カニ川（幅二 <small>ト</small> 、深さ一 <small>ト</small> 五〇）の 暗渠に流木などがつかえてはんらん、…	9月18日 夕刊
8	久洞沢	利根郡新治村布施地内久洞沢が出水、…	9月18日 夕刊
9	荒久沢	県道高崎一富岡線高崎市乗付町地内荒久沢の小倉橋（長さ十 ト）が流失、…	9月18日 夕刊
10	鐺川	十八日あさ八時十分ごろ多野郡吉井町岩崎地内岩崎橋＝木橋 百六十七 <small>ト</small> 。六 <small>ト</small> 巾二 <small>ト</small> （県道吉井線）は増水のため流出、…	9月18日 夕刊
11	(県内)	台風21号被害状況（9.18日午後5時現在 県警察本部調べ） …堤防決壊3箇所…	9月19日 朝刊
12	(県内)	県警発表被害状況 …堤防決壊六…	9月19日 夕刊

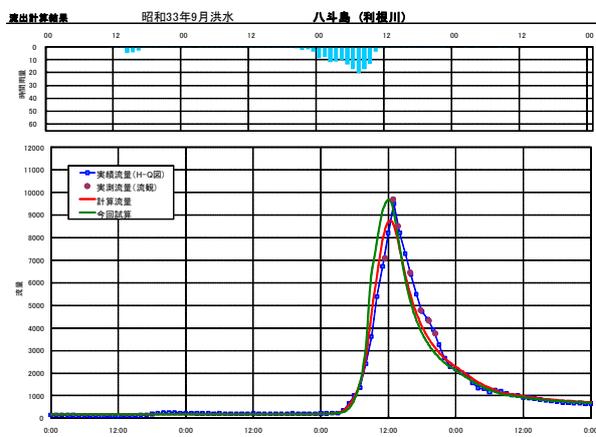
図1 昭和33年9月洪水 八斗島地点

今回設定した K、P と最大流量の洪水で求めた K、P により昭和 33 年 9 月洪水、昭和 34 年 8 月洪水、昭和 57 年 9 月洪水及び平成 10 年 9 月洪水について再現計算を行い、八斗島地点の相対的なピーク流量の差異を表 3 に示し、八斗島地点のハイドログラフを図 1~4 示す。

昭和33年9月洪水	昭和34年8月洪水	昭和57年9月洪水	平成10年9月洪水
① 実測流量(流観)	9,702	9,070	8,254	9,769
② 最大流量の洪水によるKP	8,766	8,943	8,843	9,613
③ 中規模程度の洪水によるKP	9,680	9,376	9,047	10,699
④ 相対的なピーク流量の差異 (実測と最大洪水での比較) (②-①/①)	-9.6%	-1.4%	7.1%	-1.6%
⑤ 相対的なピーク流量の差異 (実測と中規模洪水での比較) (③-①/①)	-0.2%	3.4%	9.6%	9.5%

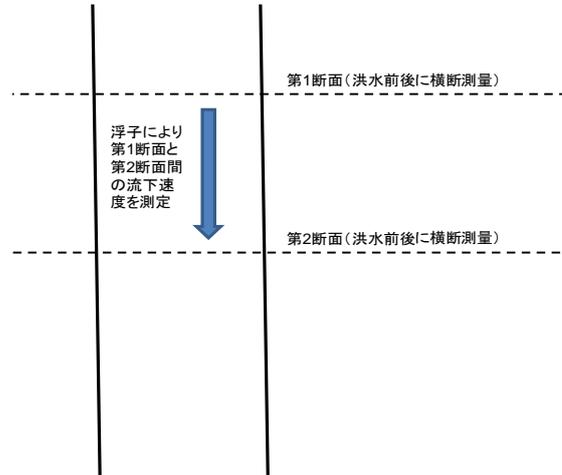
図1 河川における流量観測概念図

一般に河川における流量観測所における流量観測は、図1に示すとおり、浮子による流速測定と洪水前後に実施される断面測量から算出される断面積により求められる。

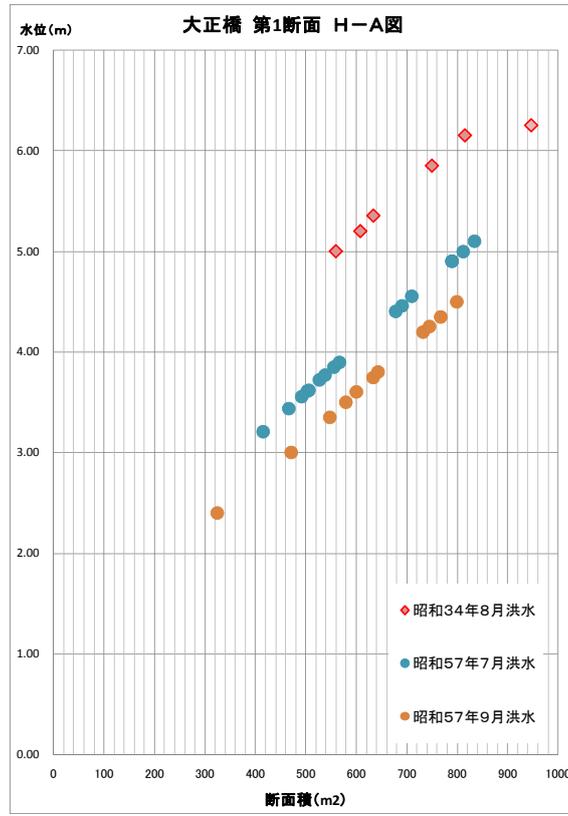
図2 大正橋第1断面H-A図

図2は大正橋流量観測所の当時の断面計算書より作成した、第1断面のH（水位）－A（断面積）図であり、水位が6.2m付近で断面積が著しく右へスライドしており、ほぼ同一の水位に対して断面積が大きく増加するデータとなっている。このデータが正しいと仮定すれば、水位が6.2m付近で川幅が約1km程度広がる必要がある。

これらの結果より、昭和34年8月洪水の断面積の算出には計算ミスがあったと考えられる。

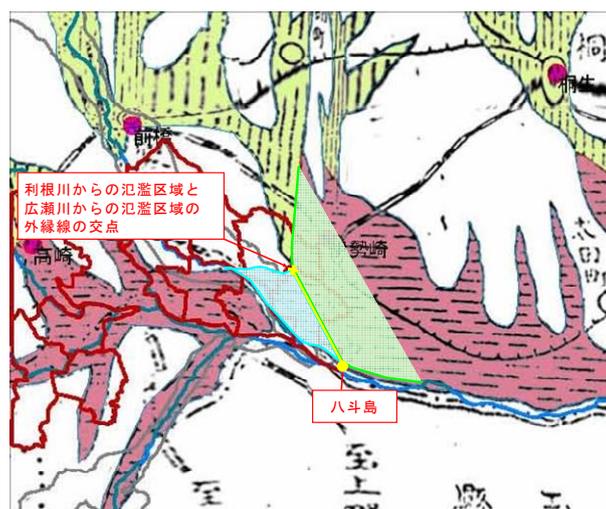
図 2 利根川と広瀬川の関係

浸水図に示されている浸水区域は八斗島の上流から下流までの広範囲な地域に及んでいるため、八斗島上流域の浸水区域の面積を検討の対象範囲とした。なお、利根川本川と広瀬川の浸水範囲が接する地域については伊勢崎市史<sup>(※1)</sup>などにより利根川左岸の堤防決壊により、伊勢崎において特に大きな被害となったことが記載されていることから、図 2 のように八斗島と浸水区域の外縁線を結び、この線より西側を八斗島上流域の浸水区域と設定した。

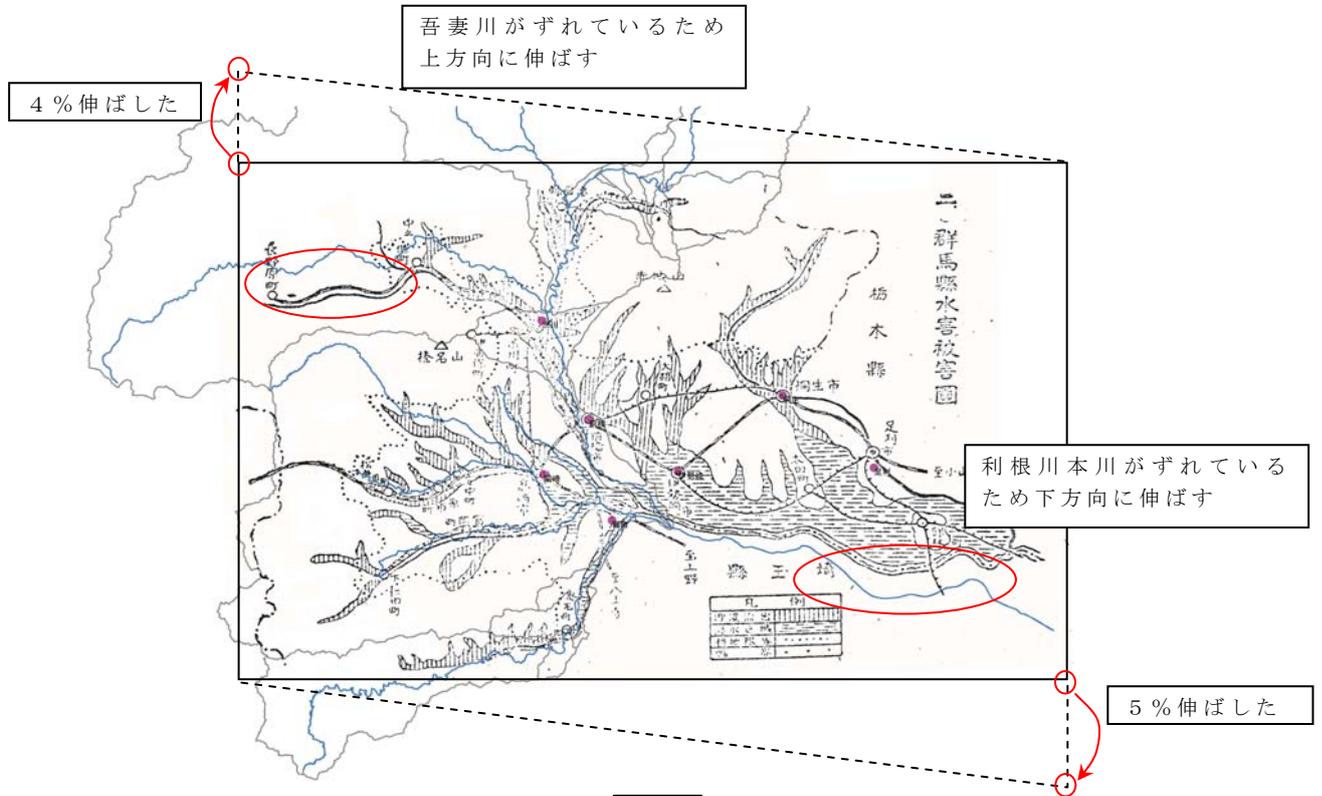
八斗島下流の利根川本川および吾妻川の位置がずれているため、浸水図の右下地点を下方に、左上地点を上方に引き伸し、補正した。

左上を引き伸ばしたことにより、吾妻川の法線が概ね一致

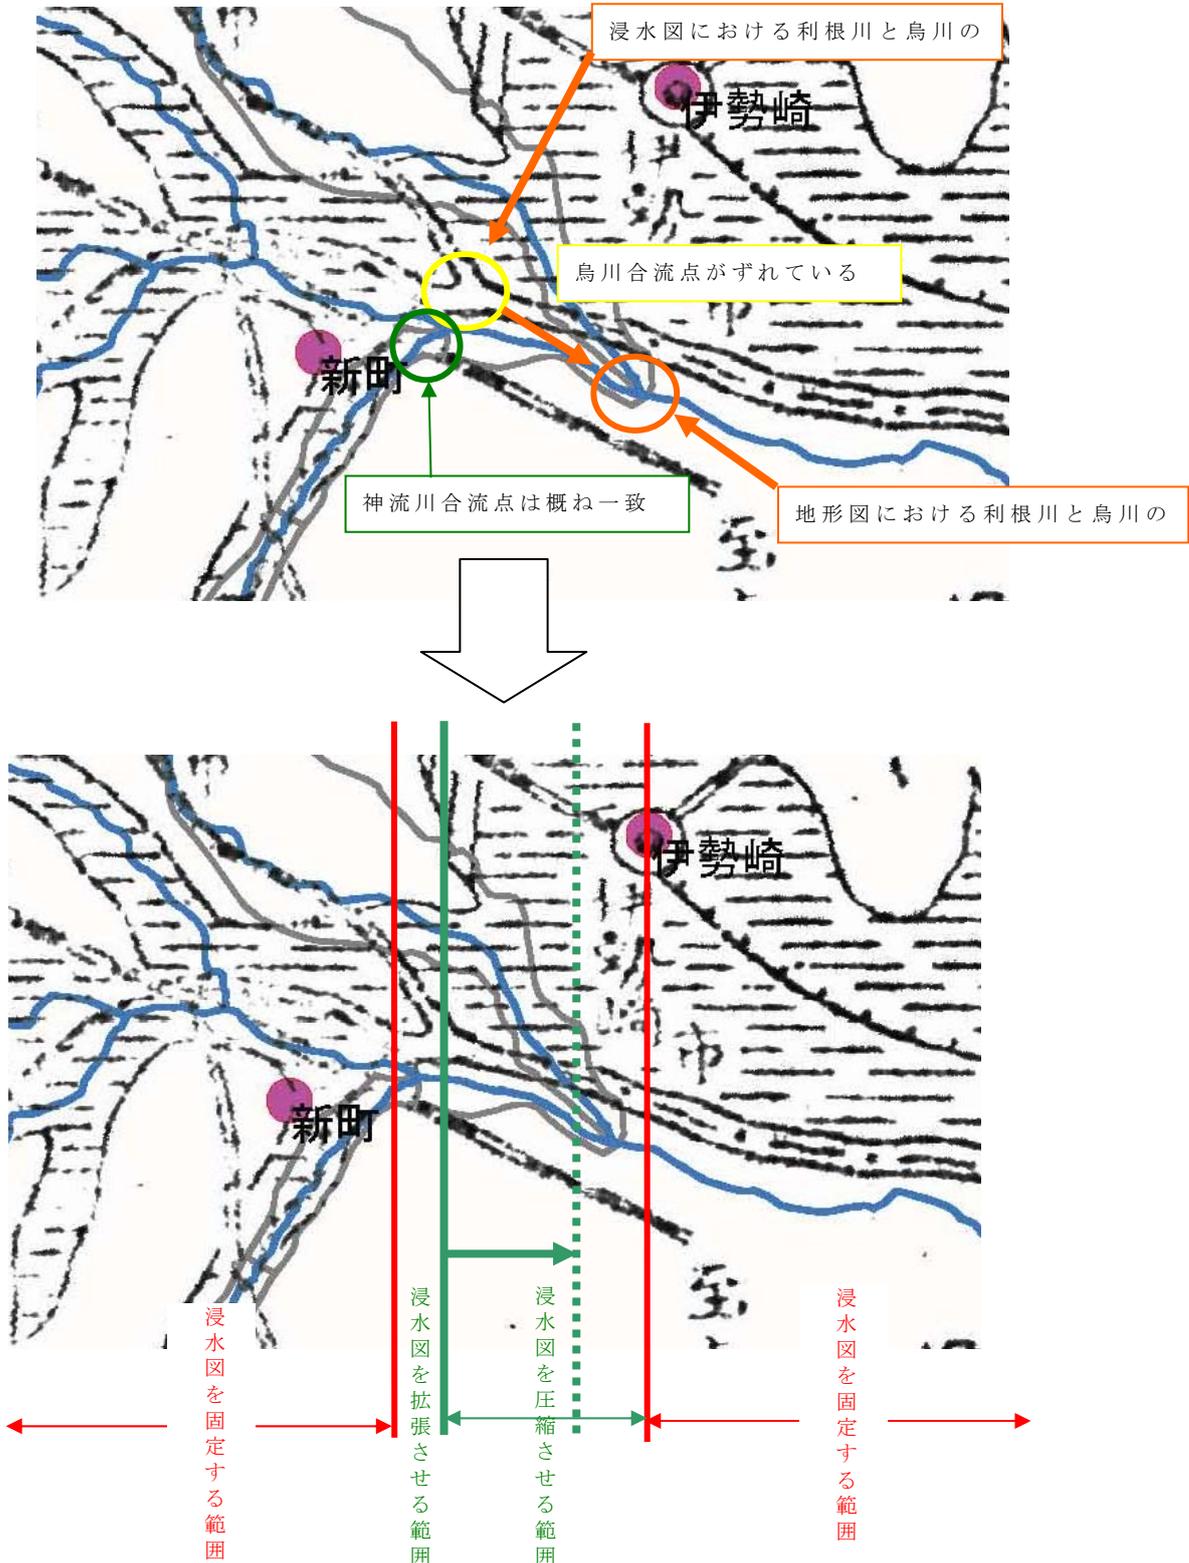
②までの補正では、烏川と神流川の合流点は概ね一致しているものの、利根川と烏川合流点の位置がずれているため、烏川と神流川合流点より西側とすでに一致している伊勢崎より東側を固定し、利根川と烏川の合流点が浸水図と地形図で一致するように浸水図を伸縮させて横方向の位置を補正した。
