基礎情報	所在地: 笛吹市	道路名: 国道 20 号	主要渋滞ポイント: NO.2 石和橋西交差点		
対策優先箇所抽出項目	年間通じた渋滞	観光時における渋滞	幅員狭小、線形不良による速度低下	通行規制	アンケート
	● (第 5 位)	● (第 1 位)			第 8 位
位置図					
沿道状況・交通特性	<ul style="list-style-type: none"> 立ち寄り型の大型施設が国道 20 号沿いに連続している 通過交通が非常に多い 				
達沢達沢道路交通状況	H17 センサス	センサス NO	平日 24 時間交通量 (台/日)	混雑度	混雑時旅行速度 (km/h)
		1006	54,153	1.13	27.0
プローブ調査結果状況	渋滞損失時間		旅行速度分布(年間平均)		渋滞判断基準
					<ul style="list-style-type: none"> 30km/h 以下 20km/h 以下
パブリックコメント結果	<ul style="list-style-type: none"> 混雑度が 1.13 となっていることから、交通容量を超過している。 渋滞損失時間は、石和橋西交差点を起点に韮崎行きで顕著に発生している。 韮崎行きの旅行速度は、夕方に 20km/h 以下と速度低下が顕著であり、特に 17 時台は隣接する成田交差点まで影響が及んでいる。 				
	<ul style="list-style-type: none"> 信号の流れを良くすること、また地域の車道を増やすなどにより、渋滞が解消されればと思います。(甲斐市 30 歳代女性)

局所的対策	広域的対策	対策の効果・検証
対策立案	① 石和橋西交差点改良工事(H18)	①新山梨環状道路【北部区間】 ②新山梨環状道路【東側区間】	
	【今後の予定】 ① 平成 18 年度：歩道設置、カラー舗装設置 分流部移設 測道閉鎖、歩道設置 右折導流线設置	【今後の予定】 ① 北部区間について 平成 18 年度：環境影響評価手続き中 平成 19 年度：環境影響評価手続き継続中 ② 東側区間について 平成 18 年度：環境影響評価手続き開始 平成 19 年度：環境影響評価手続き継続中	
	対策事業概要図		関連事項
	[局所的対策]

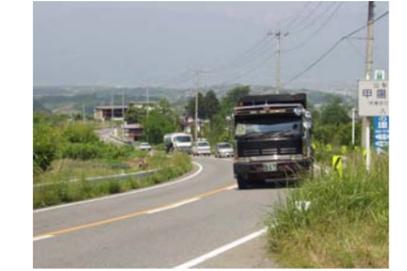
写真①: 右左口より甲府方面を望む

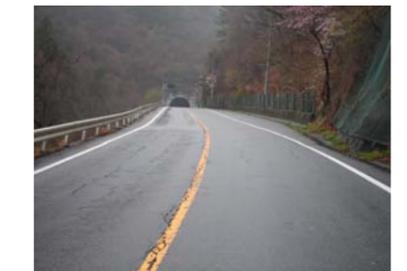
写真②: 梯側から右左口トンネルを望む

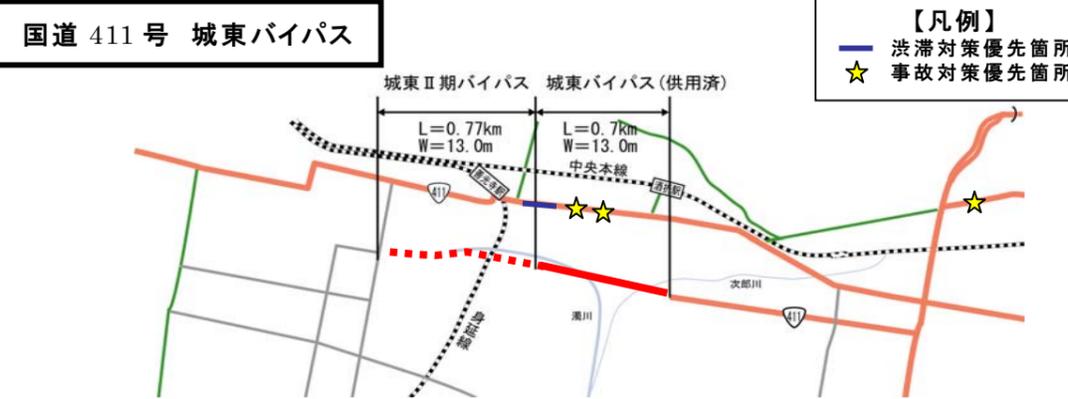
国道411号 城東バイパス

○城東バイパスの供用により、現道の交通量が約2割減少し、渋滞損失時間が13万人時間/年削減されました。

○現道の交通量が減少したことにより、安全性の向上が期待されます。

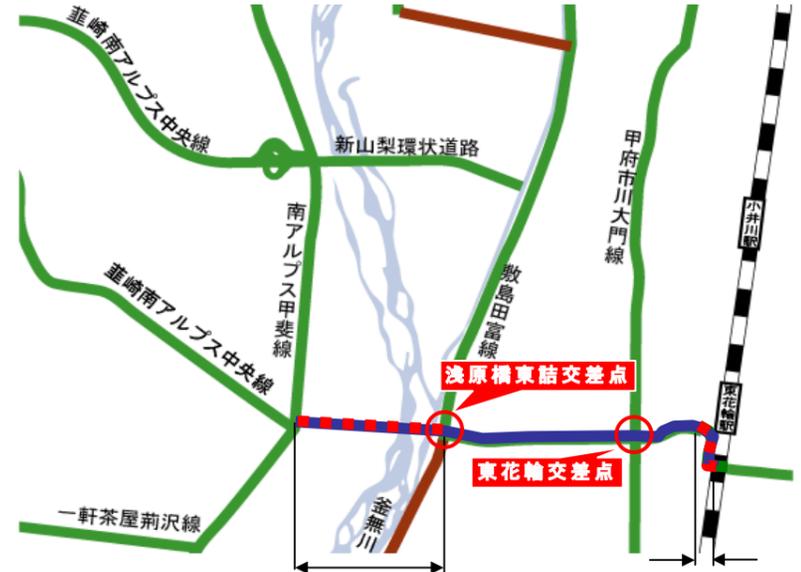
<p>浅原橋架替道路改良工事 L=1.1km W=10.5m</p> <p>中央市東花輪道路改良工事 L=0.3km</p>		
[広域的対策]

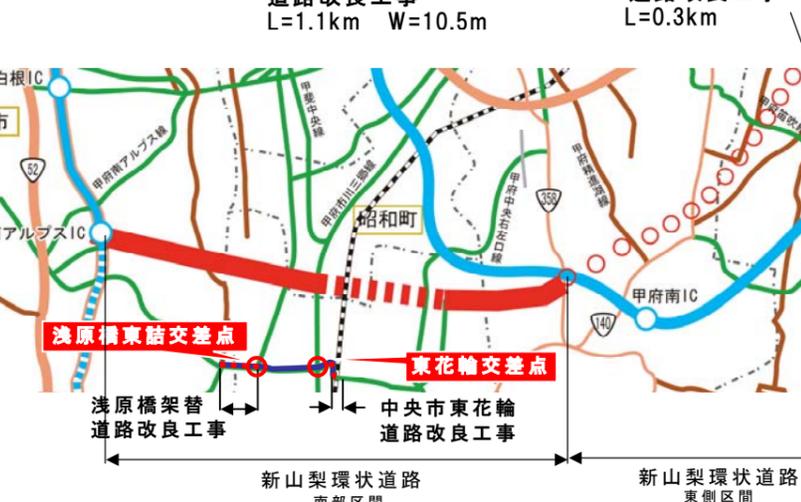
<p>浅原橋架替道路改良工事</p> <p>中央市東花輪道路改良工事</p> <p>新山梨環状道路 南部区間</p> <p>新山梨環状道路 東側区間</p>		関連事項

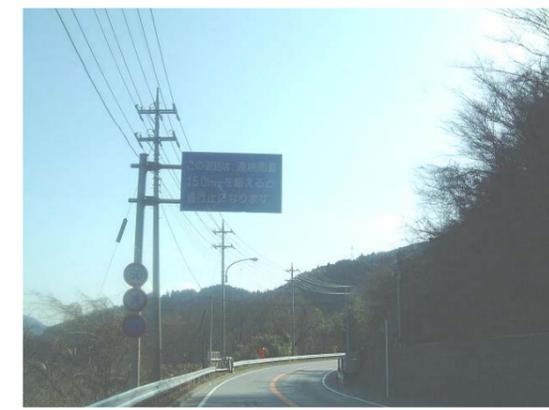
写真①: 雨量規制区間開始位置 (身延町下山地区)

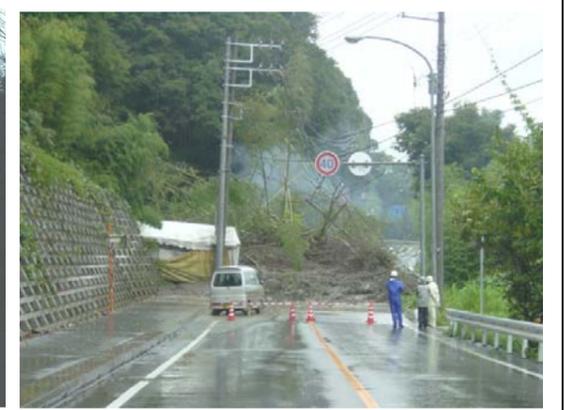
写真②: 平成 16 年 台風 22 号による被害 (身延町西嶋地区)

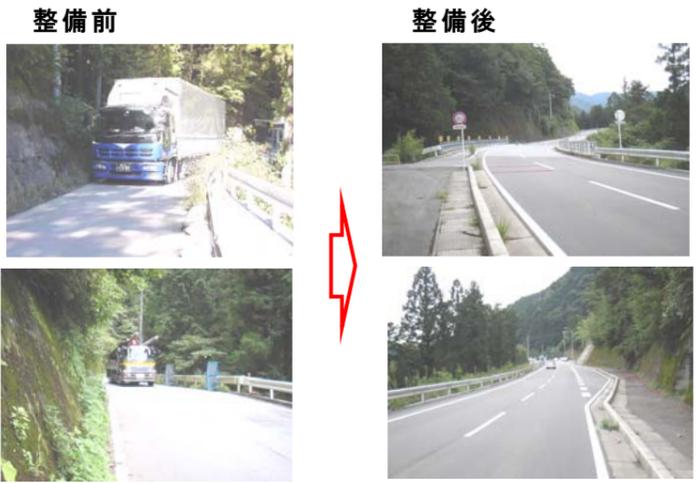
- 現道の幅員が狭く通行に支障を来している為、利便性の向上（特に走行時間の短縮）と大型車や緊急車両の通行が可能な道路に整備しました。
