箇所名	江東区-1	都道府県	東京都	市区町村	江東区	地区	新木場	1/6
発生面積	大	地形分類	高い埋土地	液状化発生履歴	なし			
土地改変履歴	1948年から1970年にかけて埋土(浚渫土が主に砂質土からなる)							
被害概要	液状化の発生がみられない箇所もあるが、大部分の範囲で液状化が発生。道路の陥没、マンホールの突出も数は多くないがみられた。							
噴砂の状況	噴砂量多い	地盤の変形量(沈下、傾斜)	マンホールの浮上10-20cm程度			被害の程度	中~大	
出典・調査	東北地方太平洋沖地震による関東地方の地盤液状化現象の実態解明委員会

箇所名	江東区-2	都道府県	東京都	市区町村	江東区	地区	夢の島	1/6
発生面積	小	地形分類	高い埋土地	液状化発生履歴	なし			
土地改変履歴	1948年から1970年にかけて埋土(大部分が廃棄物処分埋立地。東側の少年野球場の区画は浚渫土が主に砂質土からなる)							
被害概要	液状化の発生は北側でみられ、南側ではみられず							
噴砂の状況	発生箇所では中	地盤の変形量(沈下、傾斜)	北東護岸の側方流動50cm			被害の程度	小	
出典・調査	東北地方太平洋沖地震による関東地方の地盤液状化現象の実態説明委員会

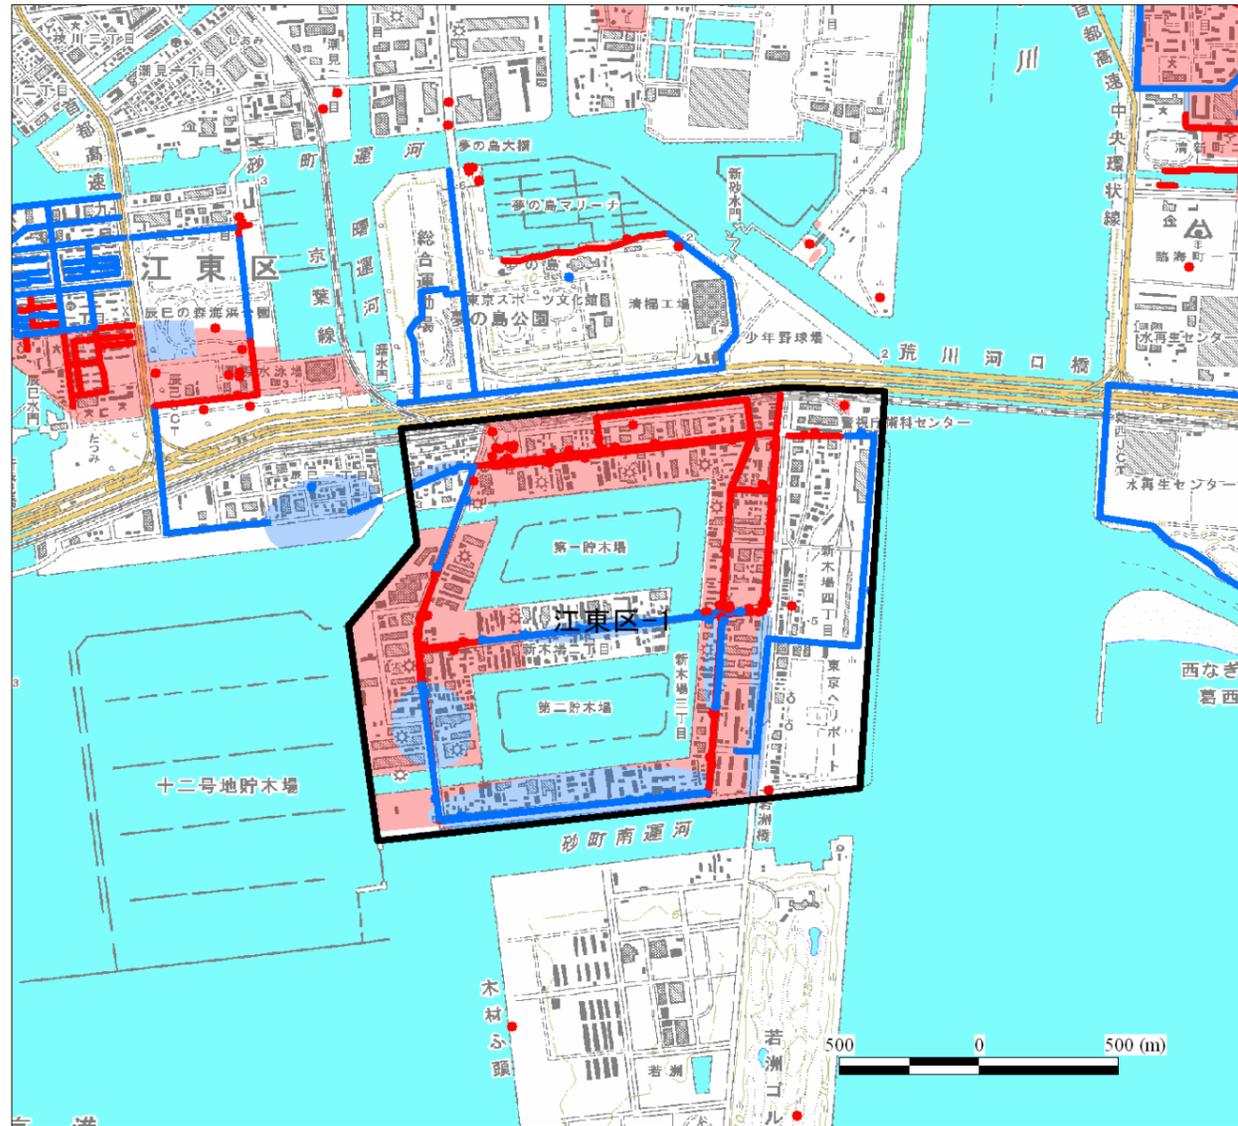
平面図 (赤色は液状化、青色は非液状化を示す。面的着色は、専門家が現地調査結果に地形・地質情報等を加味して、その範囲を推定したものであり、その境界位置は厳密なものではない)

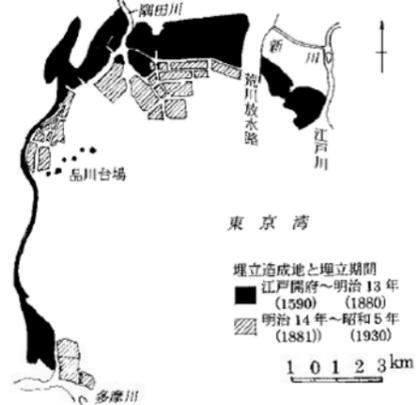
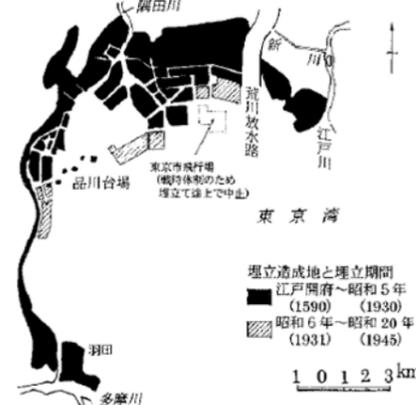
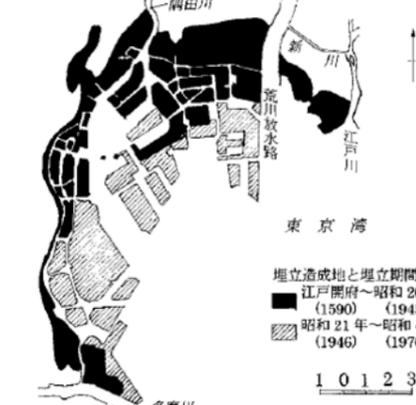
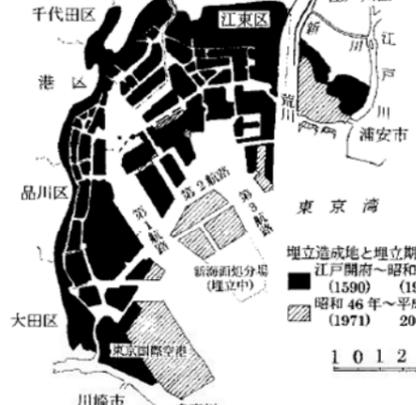
東京都臨海域における埋立地造成の歴史  
(遠藤毅: 地学雑誌、113(6)、pp.785-801、2004)

(C) 明治14年(1881)~昭和5年(1930)の埋立て

(D) 昭和6年(1931)~昭和20年(1945)の埋立て

(E) 昭和21年(1946)~昭和45年(1970)の埋立て

(F) 昭和46年(1971)~平成14年(2002)の埋立て

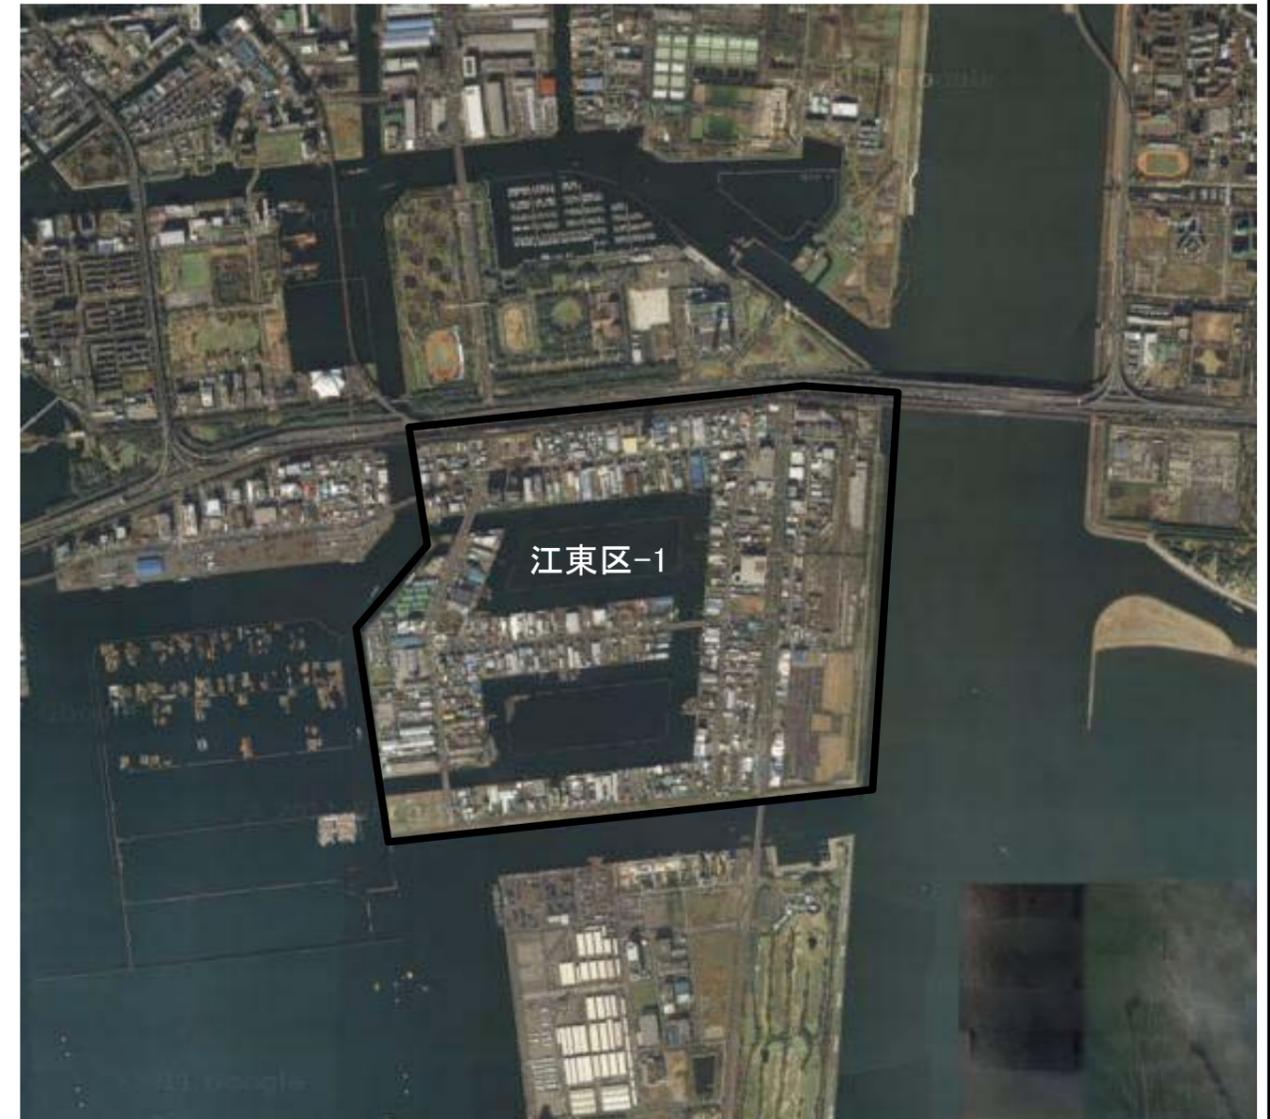
航空写真 (googleマップ2009/10/1版)

箇所名	江東区-1	都道府県	東京都	市区町村	江東区	地区	新木場	2/6
発生面積	大	地形分類	高い埋土地	液状化発生履歴	なし			
土地改変履歴	1948年から1970年にかけて埋立(浚渫土が主に砂質土からなる)							
被害概要	液状化の発生がみられない箇所もあるが、大部分の範囲で液状化が発生。道路の陥没、マンホールの突出も数は多くないがみられた。							
噴砂の状況	噴砂量多い	地盤の変形量(沈下、傾斜)	マンホールの浮上10-20cm程度			被害の程度	中~大	
出典・調査	東北地方太平洋沖地震による関東地方の地盤液状化現象の実態説明委員会

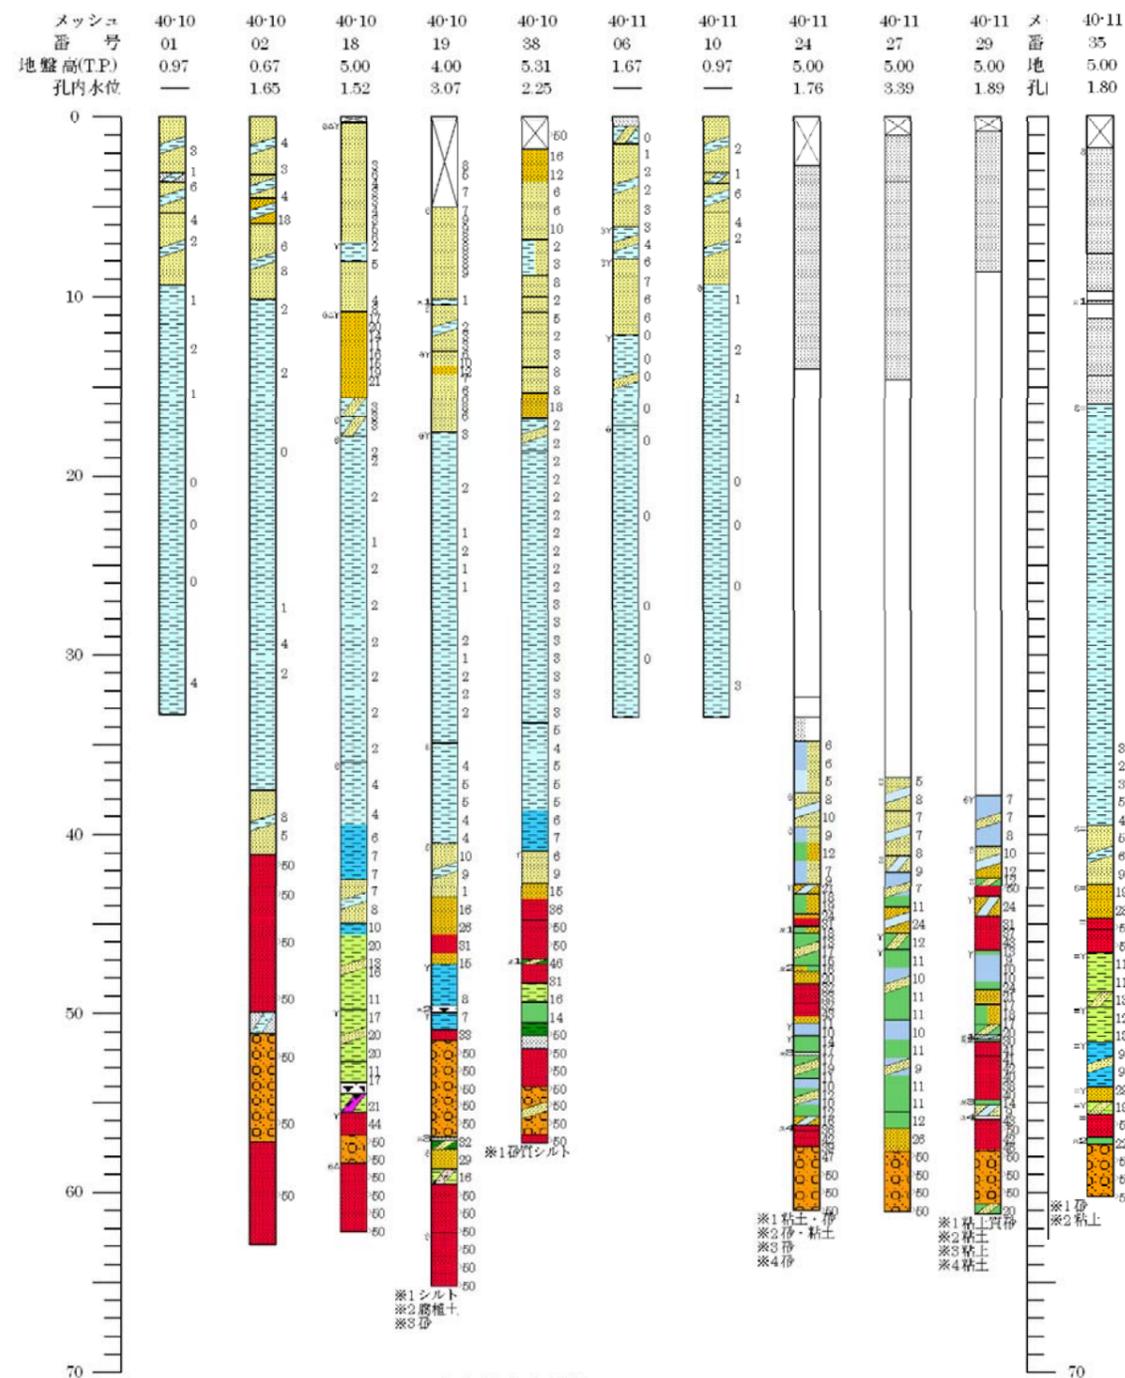
柱状図(新木場)

箇所名	江東区-1	都道府県	東京都	市区町村	江東区	地区	新木場	4/6
地下水位	GL-1.52~3.39m	液状化対象層(層厚、深度)	Bs,As,Asc GL-0~19m(層厚9.5~19m)					
湿潤密度 $\rho_t$		平均粒径D50		細粒含有率FC		塑性指数Ip		
平均N値	1~21	液状化強度RL20		S波速度Vs		相対密度Dr		
液状化抵抗率FL		適用基準		液状化指数PL

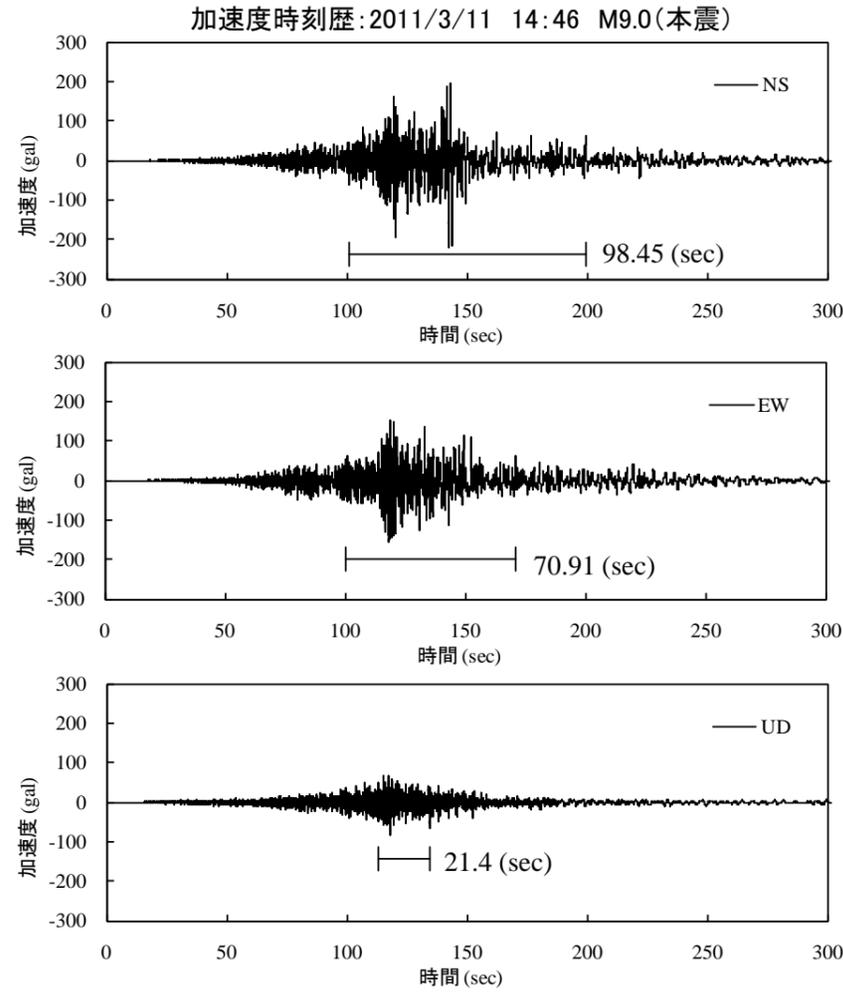
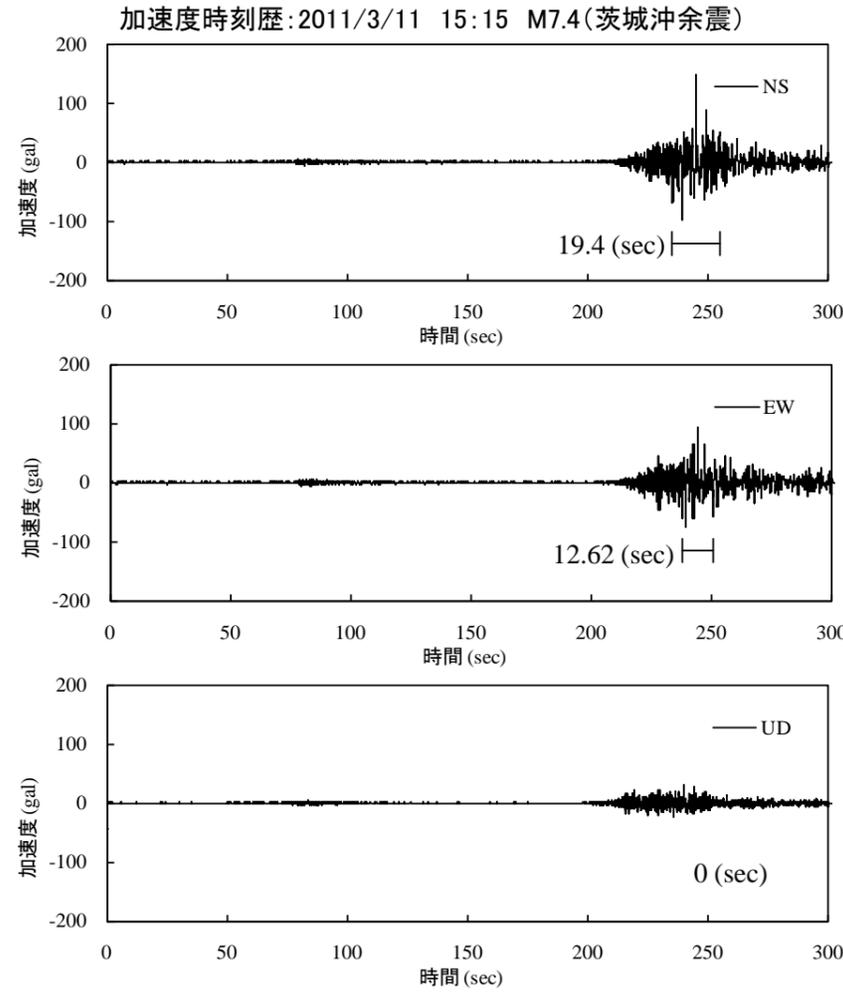
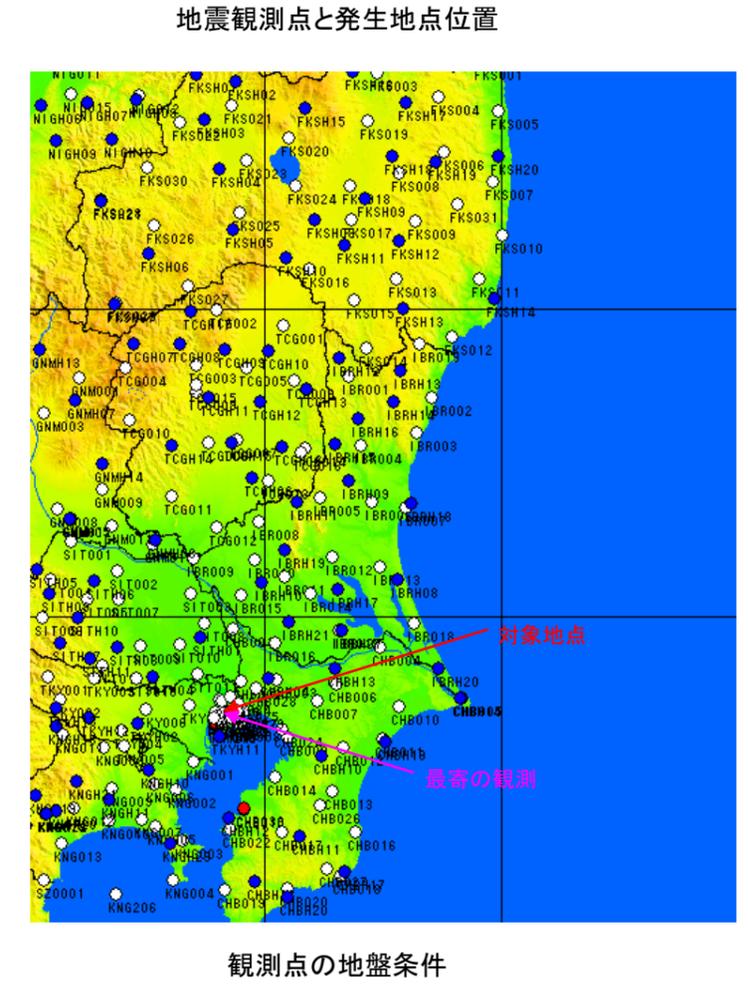
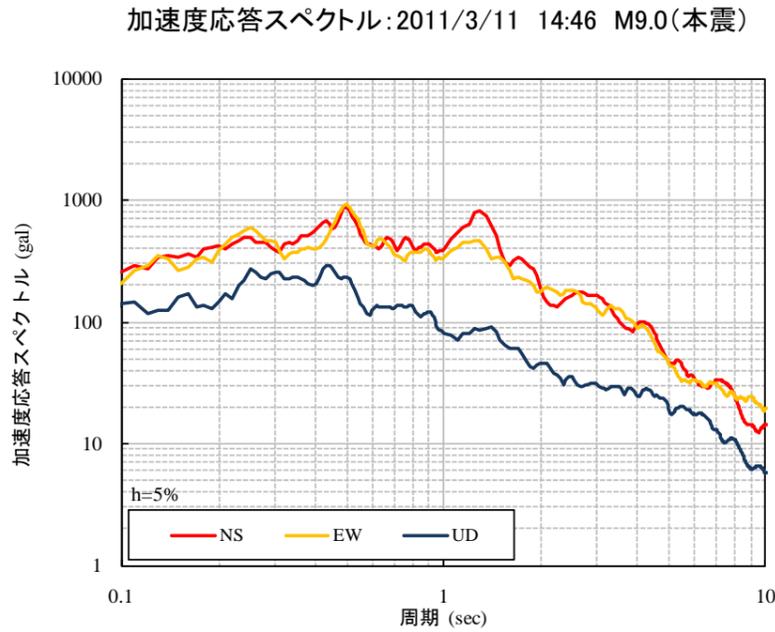
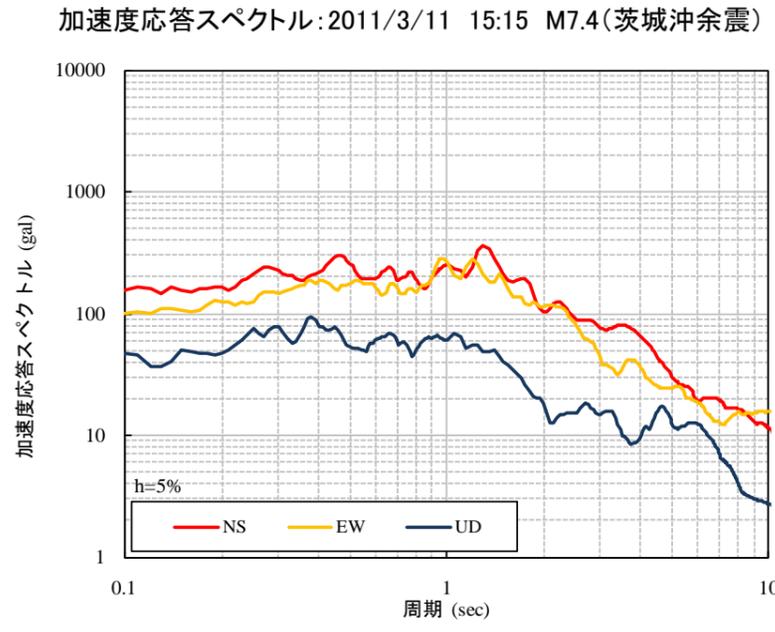
箇所名	江東区-1	都道府県	東京都	市区町村	江東区	地区	新木場	5/6			
対象地震	2011/3/11 14:46 M9.0(本震)	観測点	K-NET辰巳(TKY017)	対象地点との距離(km)	2.2	最大加速度(gal)	224.4	最大速度(kine)	39.7	継続時間(50gal以上)(s)	98.45
	149.1						20.4		19.40		
注)最大加速度、最大速度の値は3成分合成値				気象庁震度(本震)	5強	出典	防災科学技術研究所HP

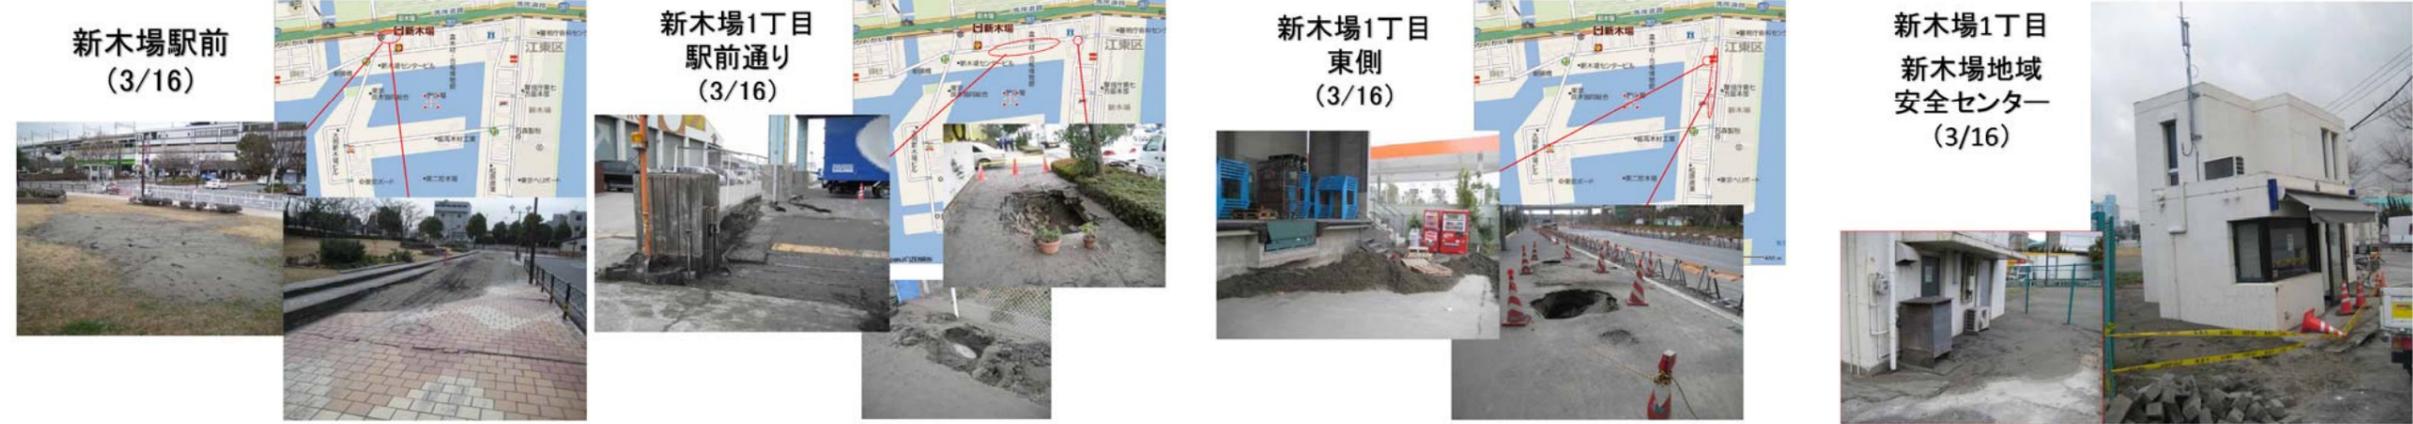
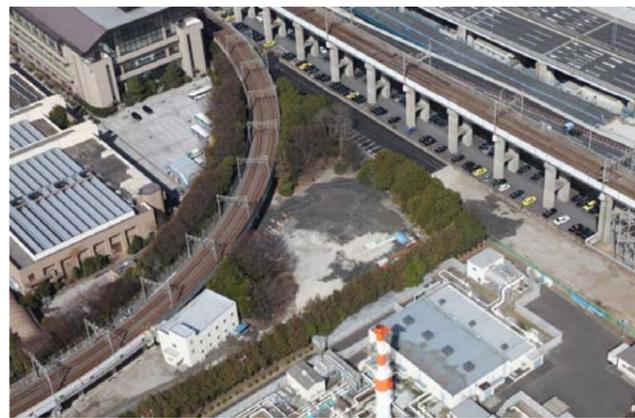
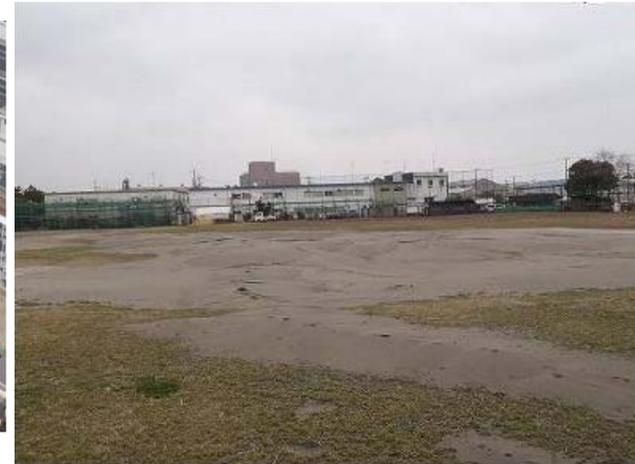
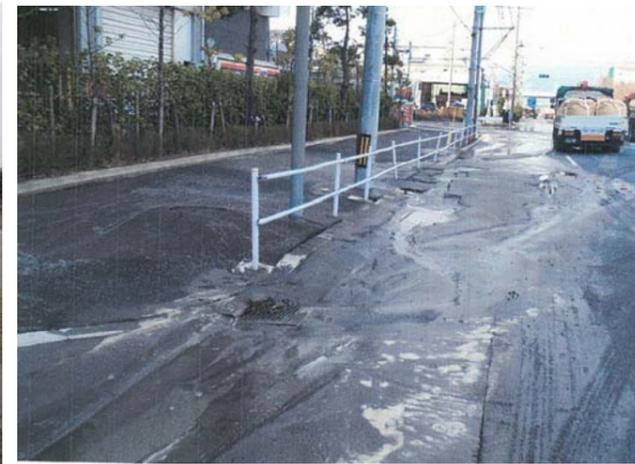
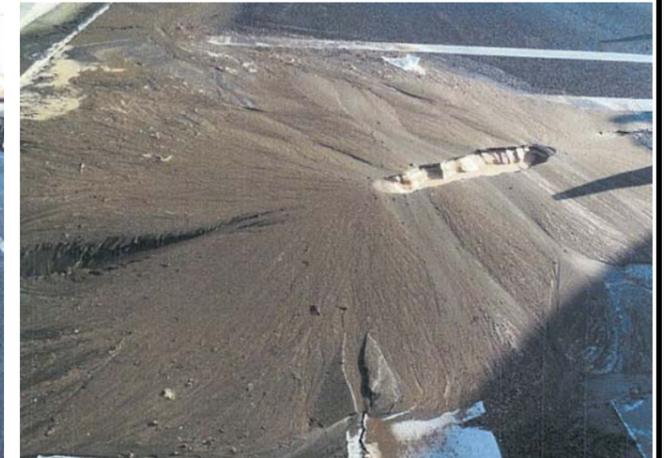
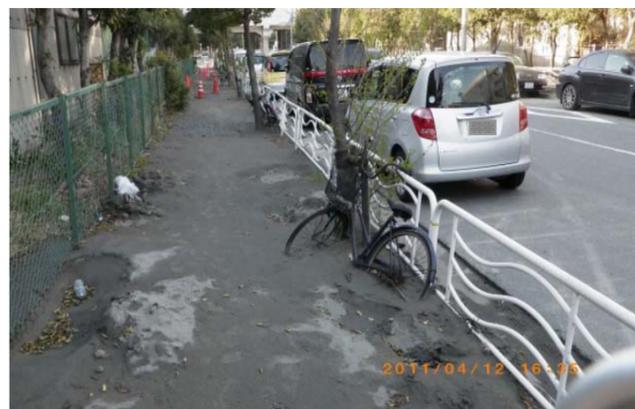
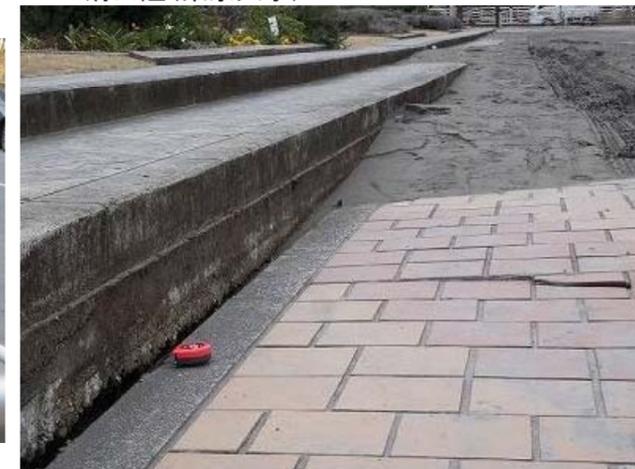
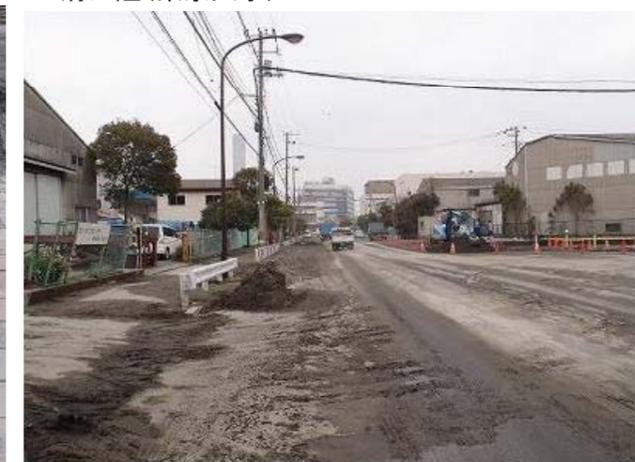
箇所名	江東区-1	都道府県	東京都	市区町村	江東区	地区	新木場	6/6
発生面積	大	地形分類	高い埋土地	液状化発生履歴	なし			
土地改変履歴	1948年から1970年にかけて埋立(浚渫土が主に砂質土からなる)							
被害概要	液状化の発生がみられない箇所もあるが、大部分の範囲で液状化が発生。道路の陥没、マンホールの突出も数は多くないがみられた。							
噴砂の状況	噴砂量多い	地盤の変形量(沈下、傾斜)	マンホールの浮上10-20cm程度			被害の程度	中~大	
出典・調査	東北地方太平洋沖地震による関東地方の地盤液状化現象の実態説明委員会

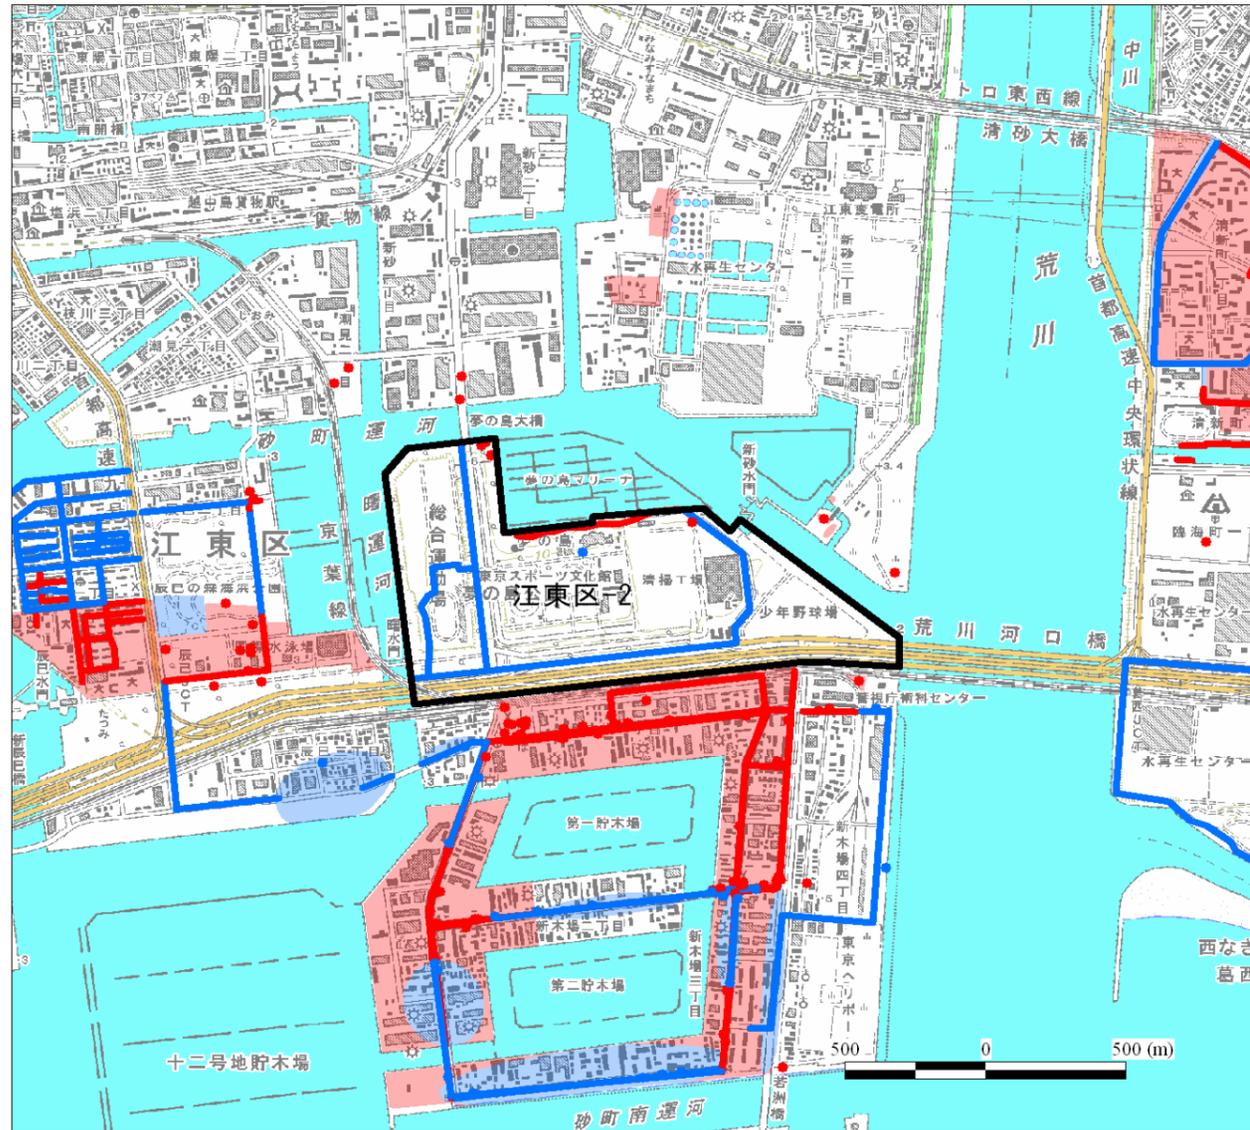
平面図 (赤色は液状化、青色は非液状化を示す。面的着色は、専門家が現地調査結果に地形・地質情報等を加味して、その範囲を推定したものであり、その境界位置は厳密なものではない)

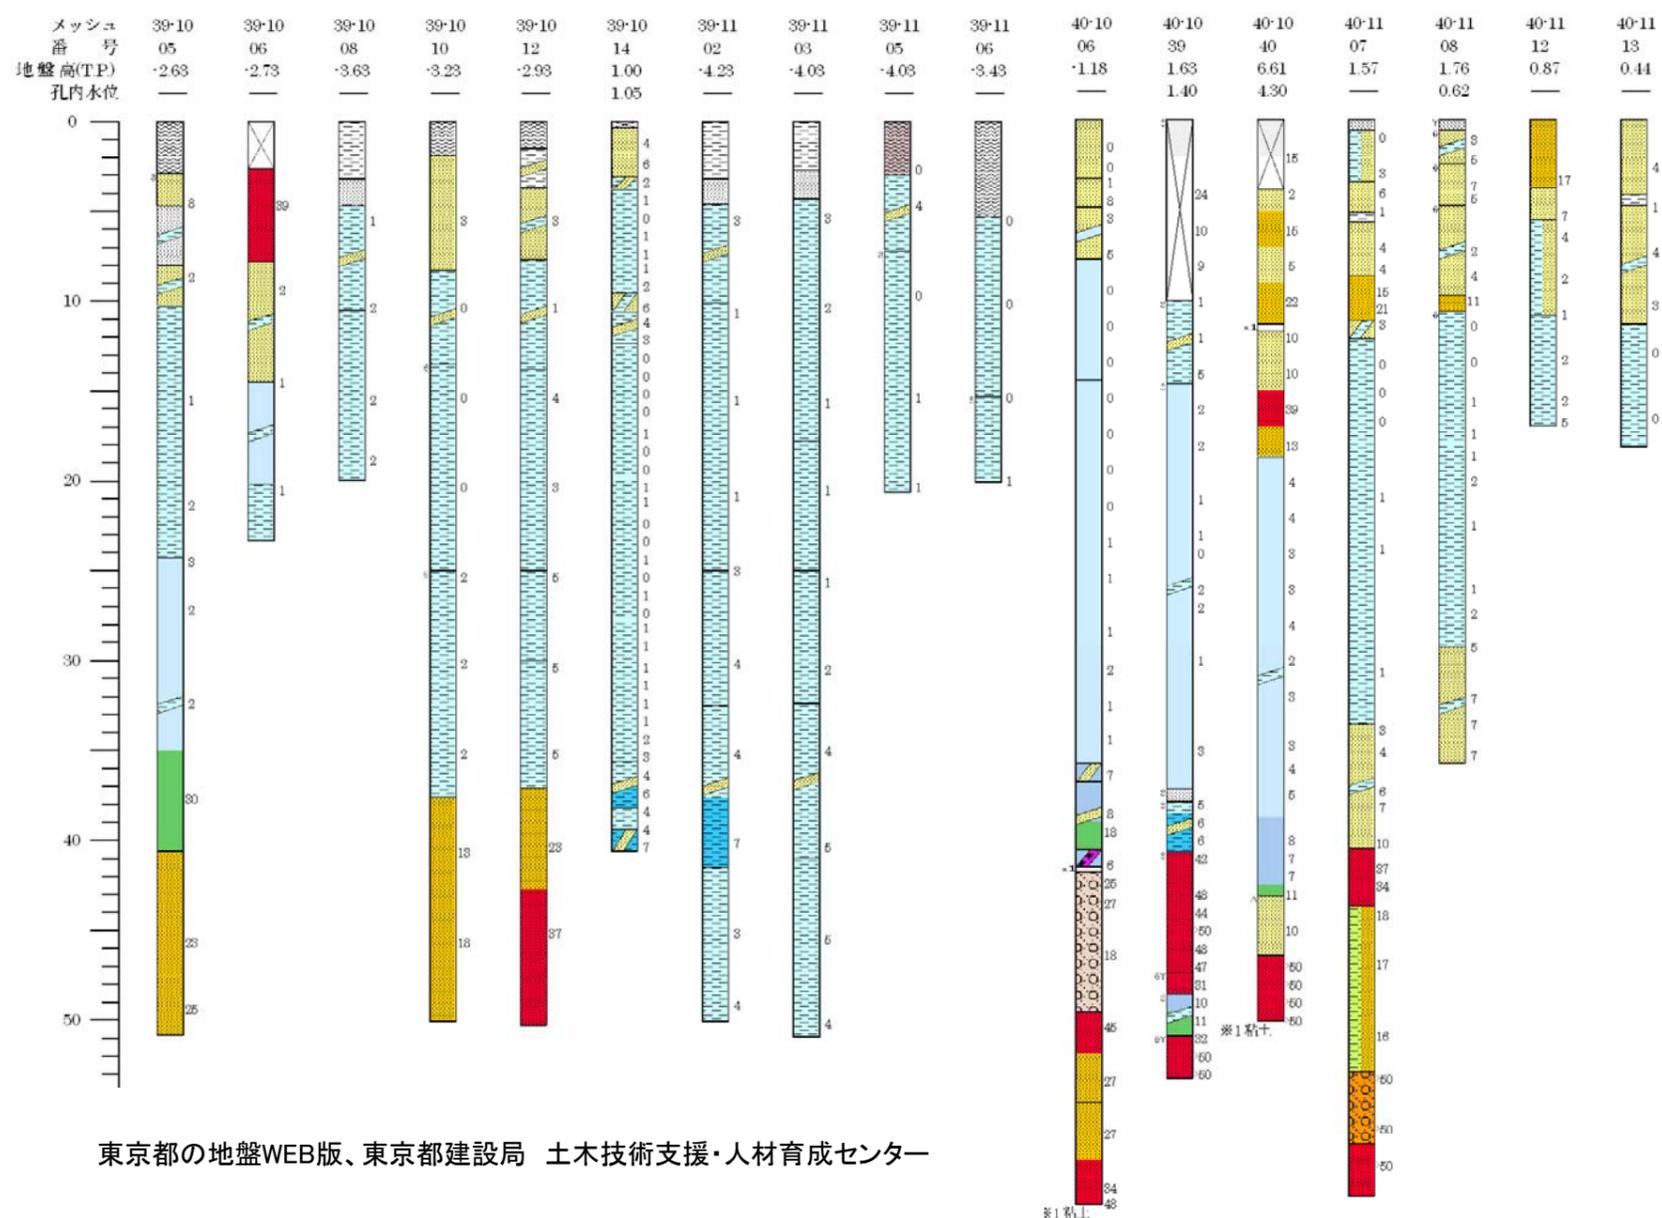
柱状図(夢の島)

箇所名	江東区-2	都道府県	東京都	市区町村	江東区	地区	夢の島	4/6
地下水位	GL-0.62~4.3m	液状化対象層(層厚、深度)	Bs,As GL-0~19m(層厚4~19m、ばらつき多い)					
湿潤密度 $\rho_t$		平均粒径D50		細粒分含有率FC		塑性指数Ip		
平均N値	0~22	液状化強度RL20		S波速度Vs		相対密度Dr		
液状化抵抗率FL		適用基準		液状化指数PL

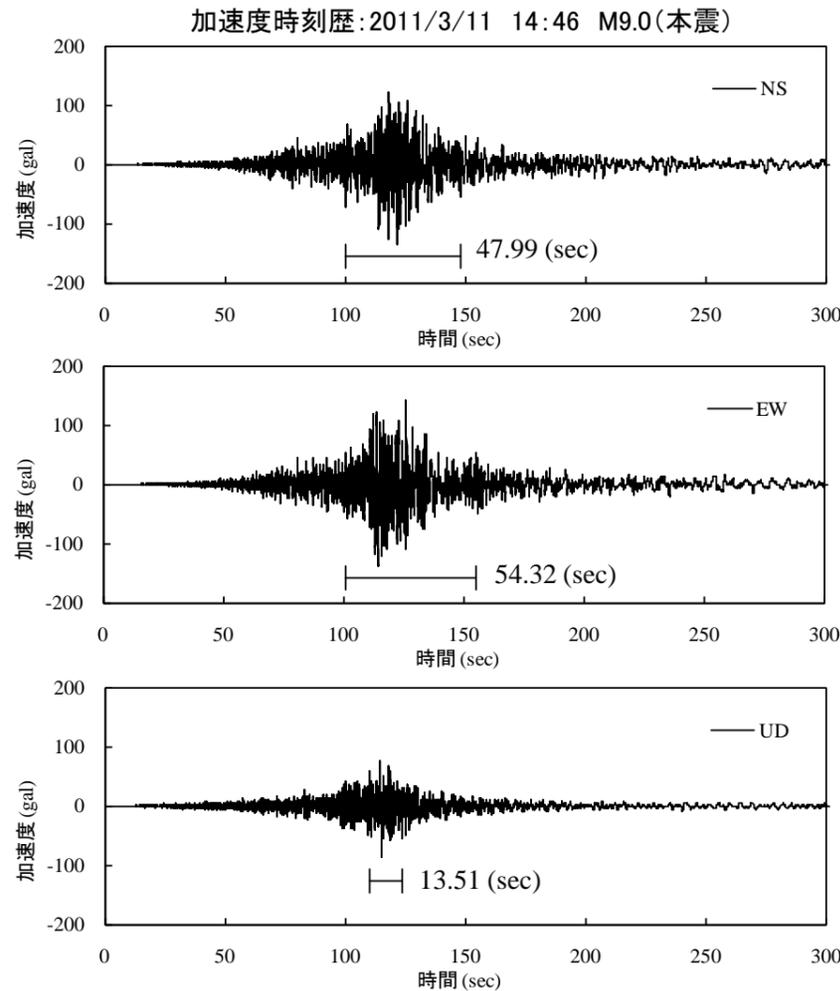
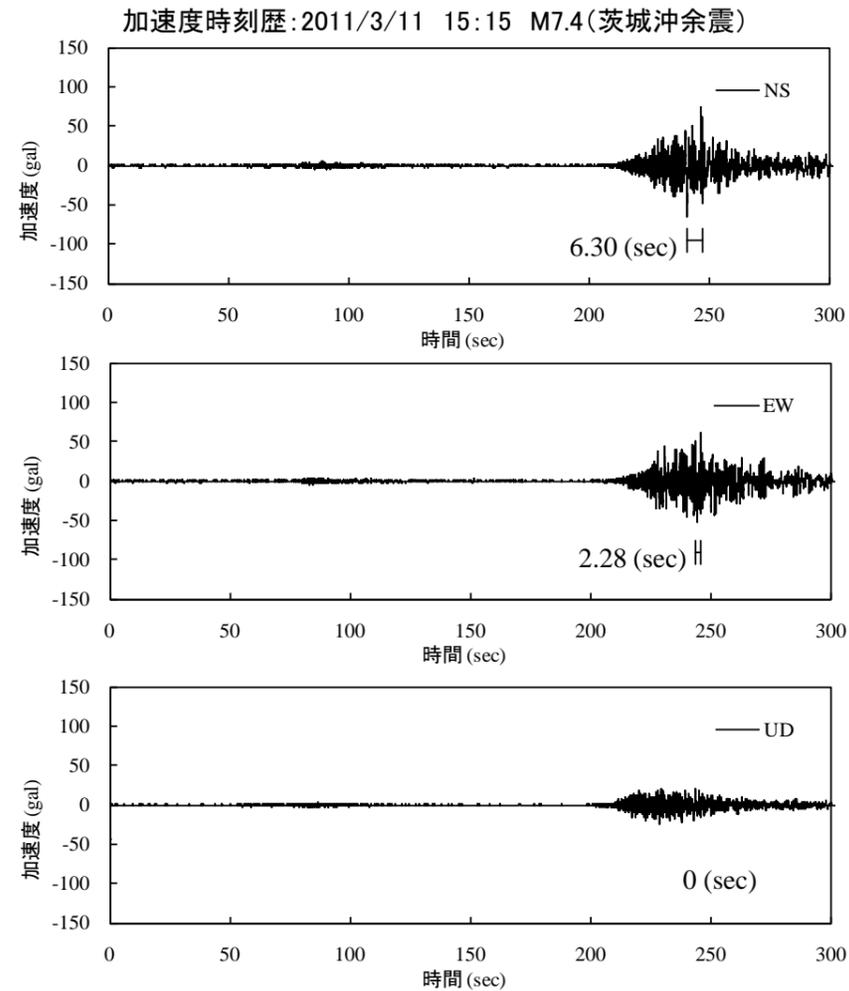
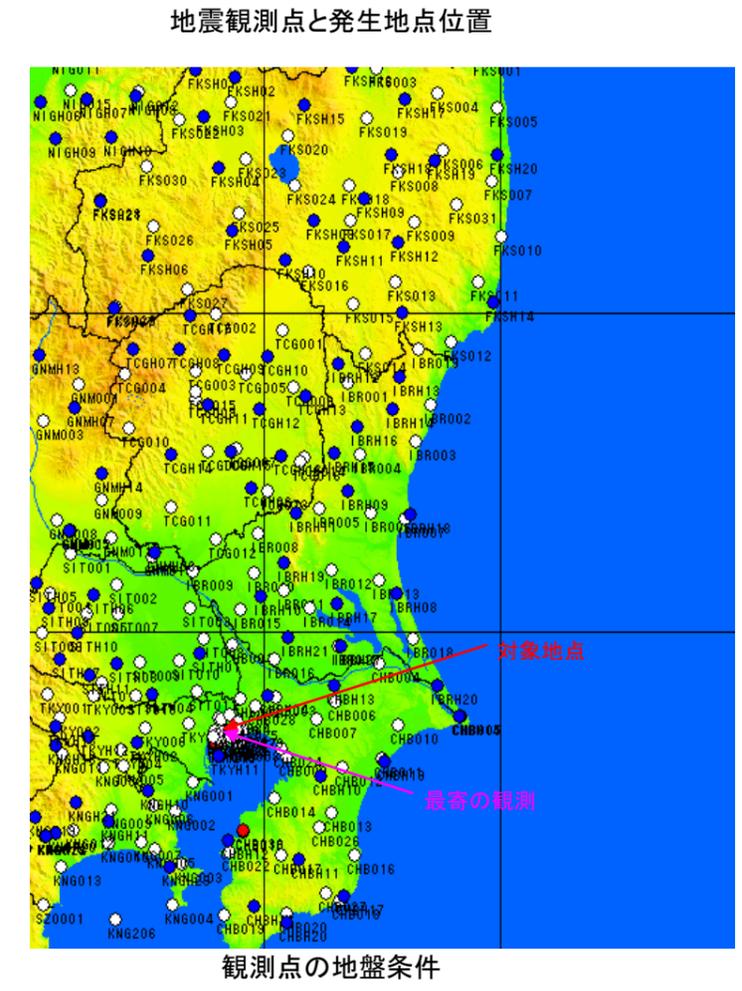
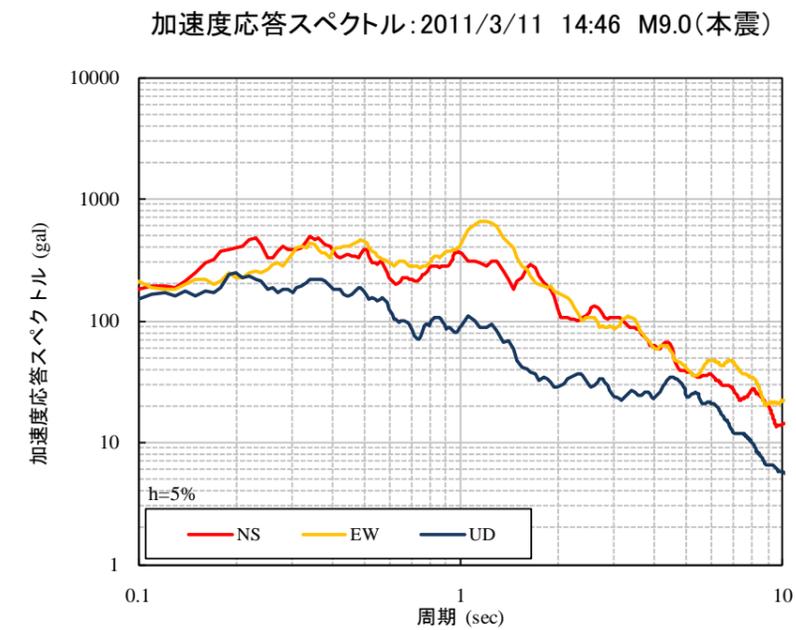
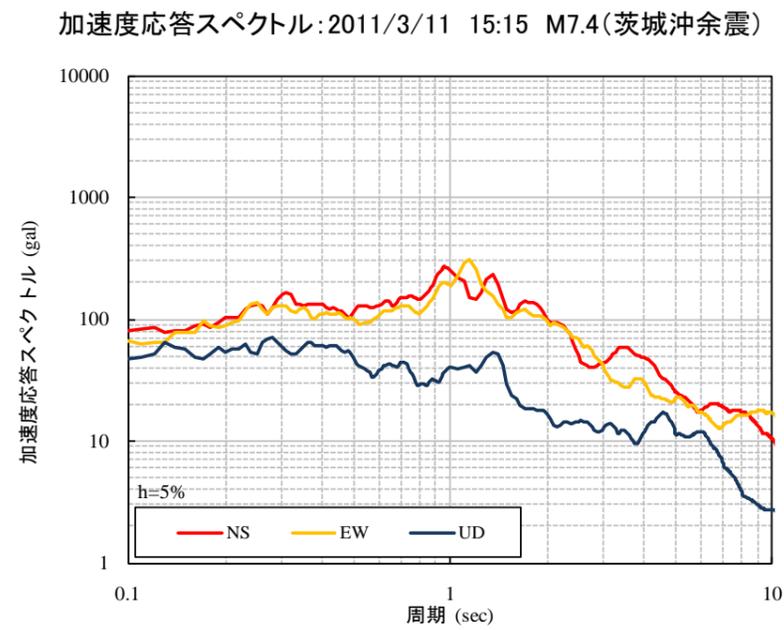
箇所名	江東区-2	都道府県	東京都	市区町村	江東区	地区	夢の島	5/6			
対象地震	2011/3/11 14:46 M9.0(本震)	観測点	K-NET砂町(TKY013)	対象地点との距離(km)	1.1	最大加速度(gal)	169.2	最大速度(kine)	36.3	継続時間(50gal以上)(s)	54.32
	75.7						19.5		6.30		
注)最大加速度、最大速度の値は3成分合成値				気象庁震度(本震)	5強	出典	防災科学技術研究所HP

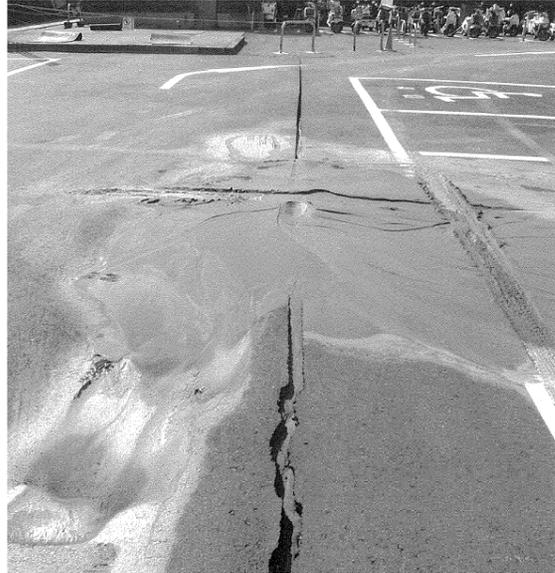
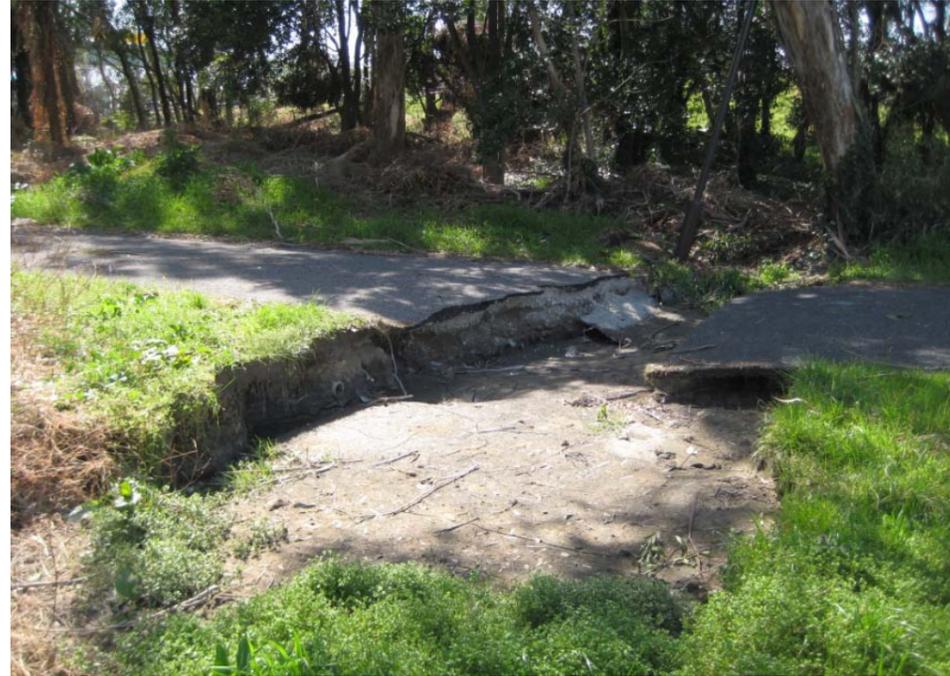
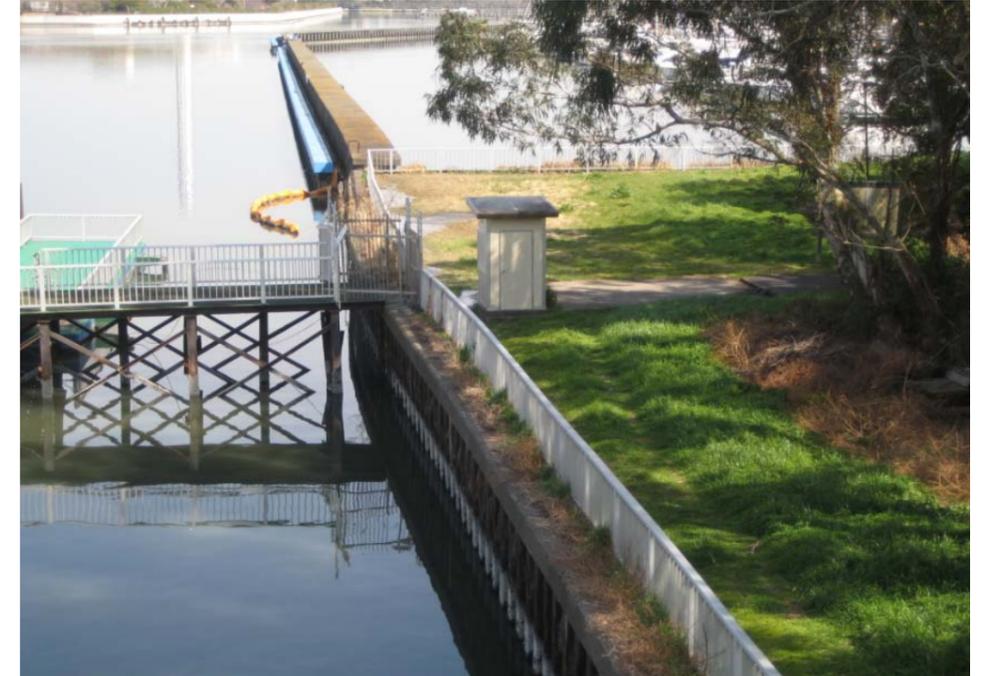
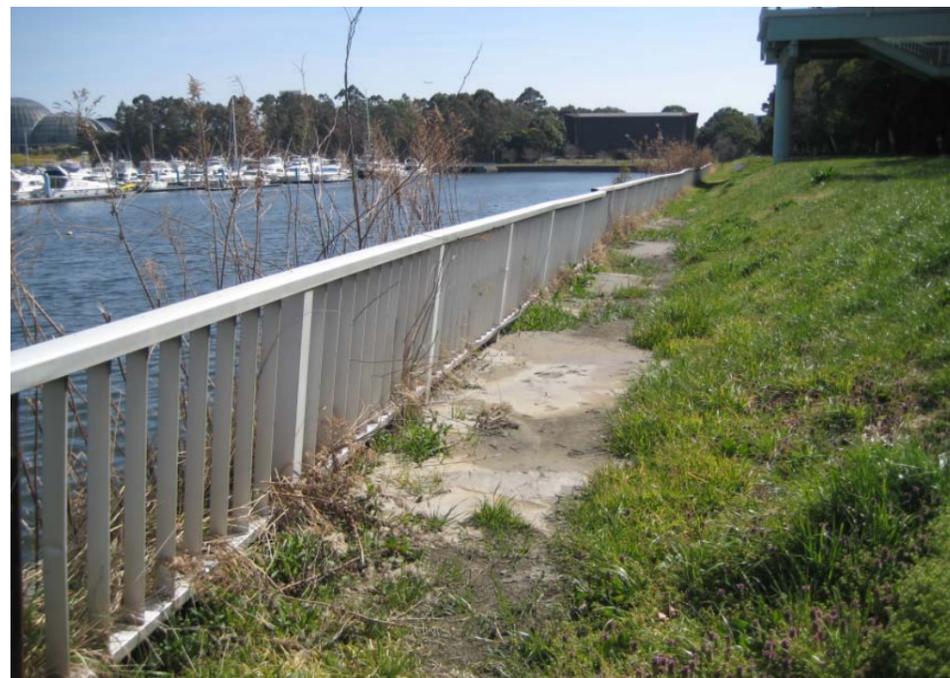
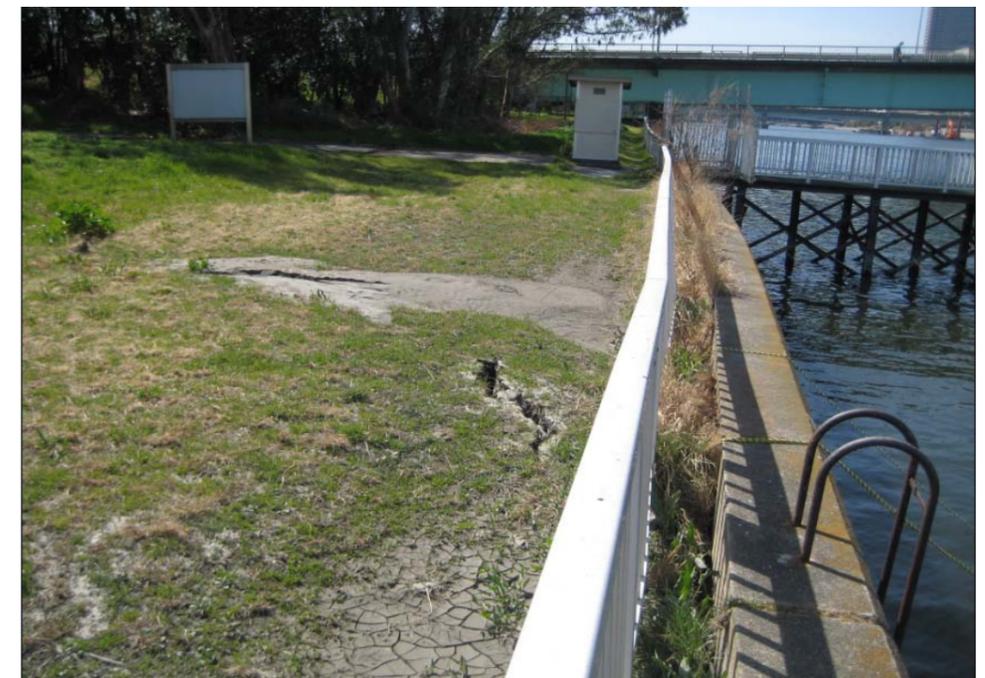
箇所名	江東区-2	都道府県	東京都	市区町村	江東区	地区	夢の島	6/6
発生面積	小	地形分類	高い埋土地	液状化発生履歴	なし			
土地改変履歴	1948年から1970年にかけて埋土(大部分が廃棄物処分埋立地。東側の少年野球場の区画は浚渫土が主に砂質土からなる)							
被害概要	液状化の発生は北側でみられ、南側ではみられず							
噴砂の状況	発生箇所では中	地盤の変形量(沈下、傾斜)	北東護岸の側方流動50cm				被害の程度	小
出典・調査	東北地方太平洋沖地震による関東地方の地盤液状化現象の実態解明委員会
