箇所名	江東区-5, 品川区	区-1, 港区-1	都道府県 東京都	市区町村 江東区,	品川区,港区	地区	江東区青海, 品川区東八潮, 港区台域	旦 勿	1/6
発生面積	小	地形分類 高い盛	土地	液状化発生履歴	台場で1855安政江戸	地震、192	23大正関東地震の際に液状化が発生		
土地改変履歴	台場は江戸時代	後半に、それ以外の	の13号地は1946年から1970	年にかけて埋土(浚渫土が	砂、粘土が不規則に分布	ī)			
被害概要	液状化の発生は	東八潮の潮風公園	、青海の一部でみられるが	、限定的。					
噴砂の状況	噴砂は局所的		地盤の変形量(沈下、作	頁斜) 小			被害の程度	小	
出曲 調杏	事业地方大亚洋	油地雲による関すり	地方の地般海状化租象の 軍	2能解阳禾昌仝

箇所名	江東区-6	都道府県 東京都	市区町村 江東区	地区	豊洲, 潮見			1/6
発生面積	中	地形分類 低い盛土地	液状化発生履歴	越中島、古石場、塩浜で1894東	京湾北部地震、	、1923大正関東地震の際に	に液状化が発生	
土地改変履歴	越中島、牡丹、古石場	は1590年から1880年に、豊洲6丁目以外は1881年から1930年	ミに、豊洲6丁目は1946年だ	から1970年かけて埋土(枝川、豊洲、塩	浜の一部は江戸町	寺代にゴミで埋立、潮見1丁目は	ゴミ埋立、その他は浚渫土が主に砂質土だ	からなる)
被害概要	液状化の発生は豊	≧洲4、5丁目の一部と、豊洲6丁目でみられ、それ以タ	トではみられず。					
噴砂の状況	中程度	地盤の変形量(沈下、傾斜)	限定的			被害の程度	小~中	
		- 山南にして明寺山十の山駅寺山川田名の中部初川	ユロム

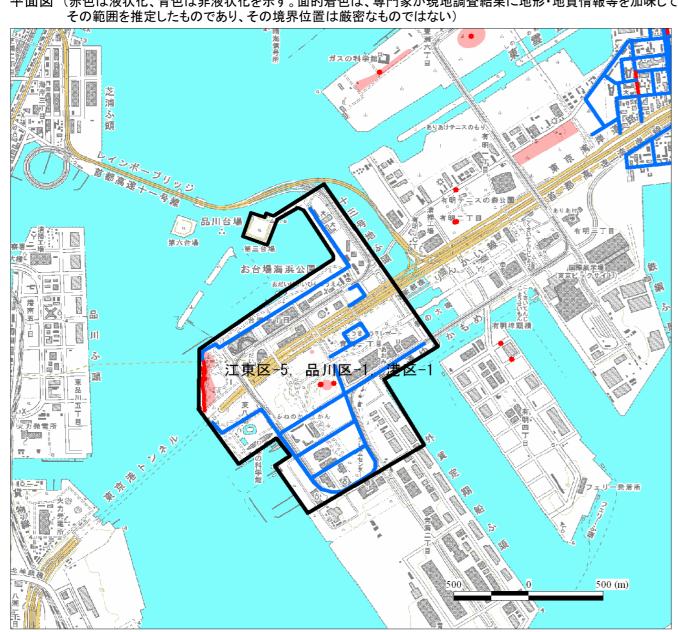
平面図 (赤色は液状化、青色は非液状化を示す。面的着色は、専門家が現地調査結果に地形・地質情報等を加味して、

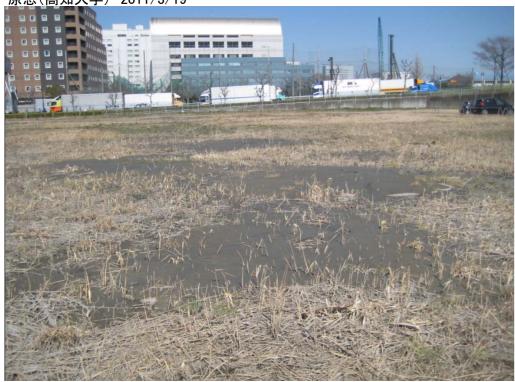
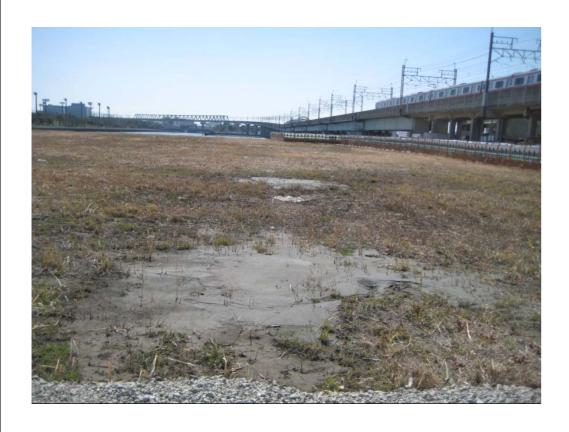
箇所名	江東区-6	都道府県 東京都	市区町村 江東区	地区	豊洲, 潮見		6/6
発生面積	中	地形分類 低い盛土地	液状化発生履歴	越中島、古石場、塩浜で1894東	京湾北部地震、1923大正関東地震の際	に液状化が発生	
土地改変履歴	越中島、牡丹、古石	場は1590年から1880年に、豊洲6丁目以外は1881年から19	30年に、豊洲6丁目は1946年だ	から1970年かけて埋土(枝川、豊洲、塩	浜の一部は江戸時代にゴミで埋立、潮見1丁目	はゴミ埋立、その他は浚渫土が主に砂質」	上からなる)
被害概要	液状化の発生は	豊洲4、5丁目の一部と、豊洲6丁目でみられ、それ」	以外ではみられず。				
噴砂の状況	中程度	地盤の変形量(沈下、傾斜)	限定的		被害の程度	小~中	
出典·調査	東北地方太平洋	沖地震による関東地方の地盤液状化現象の実態解	邓明委 員会
