| 箇所名 | 江東区-7 | | 都道府県 | 東京都 | 市区町村 | 江東区 | 地区 | 新砂 | 1/6 |
| 被害概要 | 液状化の発生は一部でみられるが限定的。この地区では新しい埋立て地である14号地その2(新砂3丁目の突端部)では噴砂がみられた。 | | | | | | | | |

| 箇所名 | 江東区-8 | | 都道府県 | 東京都 | 市区町村 | 江東区 | 地区 | 若洲 | 1/6 |
| 被害概要 | 若洲1丁目の木材ふ頭、道路で噴砂が発生。若洲3丁目のゴルフ場でも小規模な噴砂が発生。本委員会の委員が調査していない地区であり、その他の詳細は不明。 | | | | | | | | |

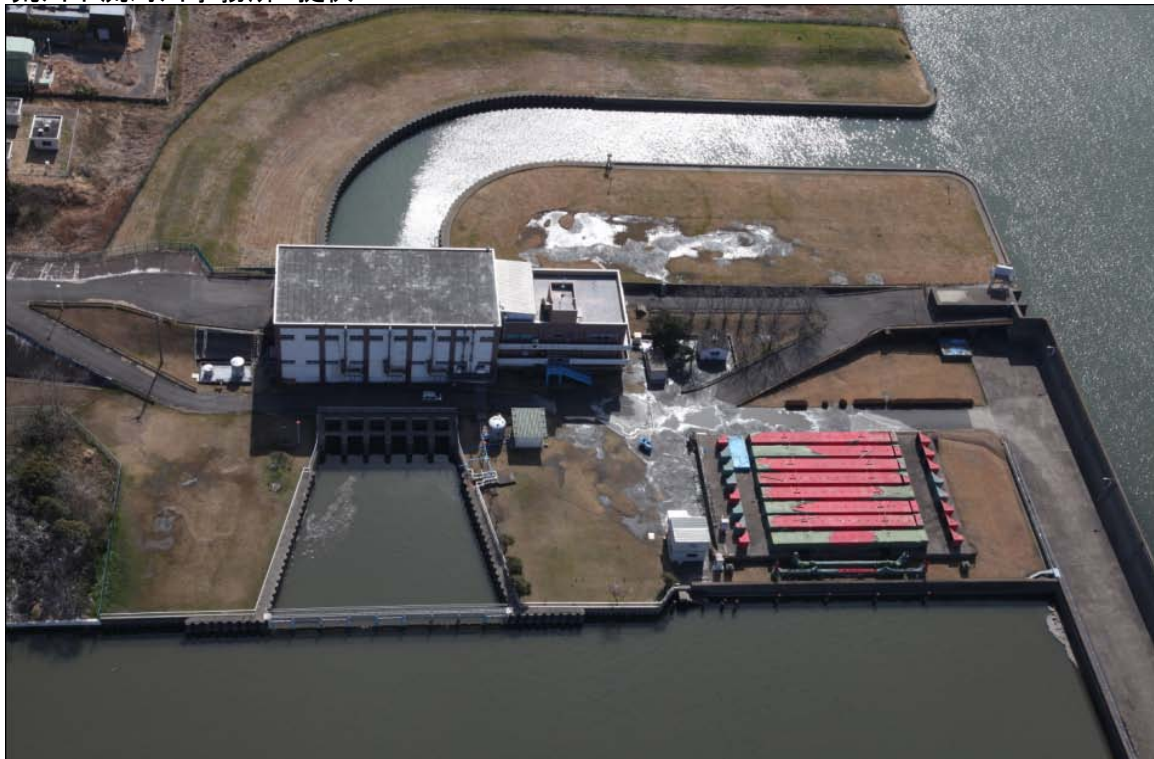
荒川下流河川事務所 提供

| 被害概要 | 液状化の発生は一部でみられるが限定的。この地区では新しい埋立て地である14号地その2(新砂3丁目の突端部)では噴砂がみられた。 | | | | | | | | |
| 噴砂の状況 | 部分的に噴砂 | | 地盤の変形量(沈下、傾斜) | | 小 | 被害の程度 | | 小 | |

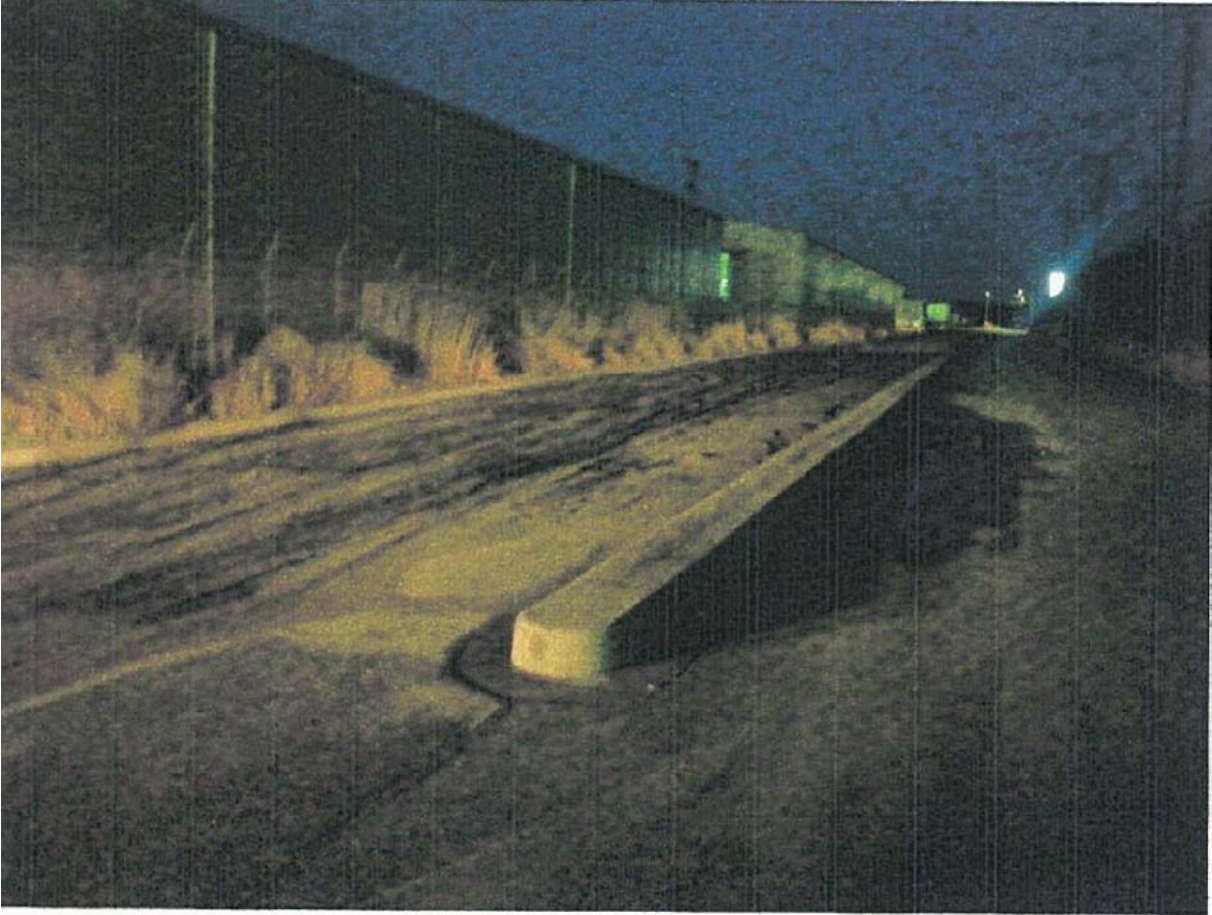
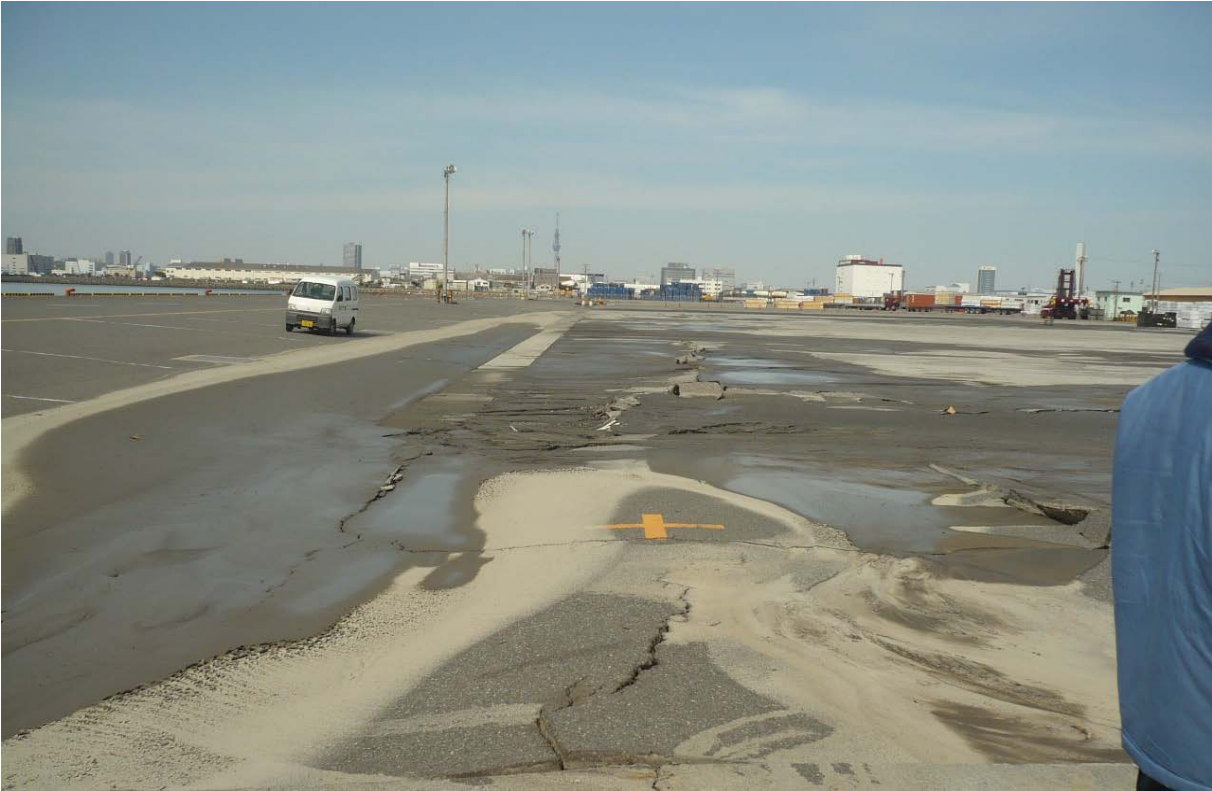
東京都港湾局提供          若洲1丁目

| 被害概要 | 若洲1丁目の木材ふ頭、道路で噴砂が発生。若洲3丁目のゴルフ場でも小規模な噴砂が発生。本委員会の委員が調査していない地区であり、その他の詳細は不明。 | | | | | | | | |
| 噴砂の状況 | おそらく小規模 | | 地盤の変形量(沈下、傾斜) | | 小 | | | 被害の程度 | 小 |
