箇所名	江戸川区-1	都道府県	東京都	市区町村	江戸川区	地区	清新町, 臨海町	1/6
発生面積	中	地形分類	盛土地	液状化発生履歴	近傍では1855安政江戸地震、1894東京湾北部地震、1923大正関東地震の際に履歴あり			
土地改変履歴	国道367号より北側は昭和46~50年、南側は昭和51~60年の埋立。							
被害概要	住宅の傾斜、沈下。道路の亀裂。							
噴砂の状況	多い	地盤の変形量(沈下、傾斜)	30cm程度			被害の程度	中	
出典・調査	江戸川区広報「えどがわ」2011/5/20、東北地方太平洋沖地震による関東地方の地盤液状化現象の実態説明委員会

箇所名	江戸川区-2, 葛飾区-2, 墨田区-1	都道府県	東京都	市区町村	江戸川区、葛飾区、墨田区	地区	江戸川区平井4, 6丁目, 葛飾区東四つ木1丁目, 墨田区東墨田2丁目, 墨田4丁目	1/6
発生面積	小	地形分類	氾濫平野	液状化発生履歴	近傍では1855安政江戸地震、1894東京湾北部地震、1923大正関東地震の際に履歴あり			
土地改変履歴	河川敷を利用して、グラウンドとして利用。なお、荒川(放水路)は1913年から1930年にかけて開削。							
被害概要	荒川河川敷のグラウンドで噴砂が数箇所発生。							
噴砂の状況	部分的に発生	地盤の変形量(沈下、傾斜)	小	被害の程度	小			
出典・調査	荒川下流河川事務所空撮写真

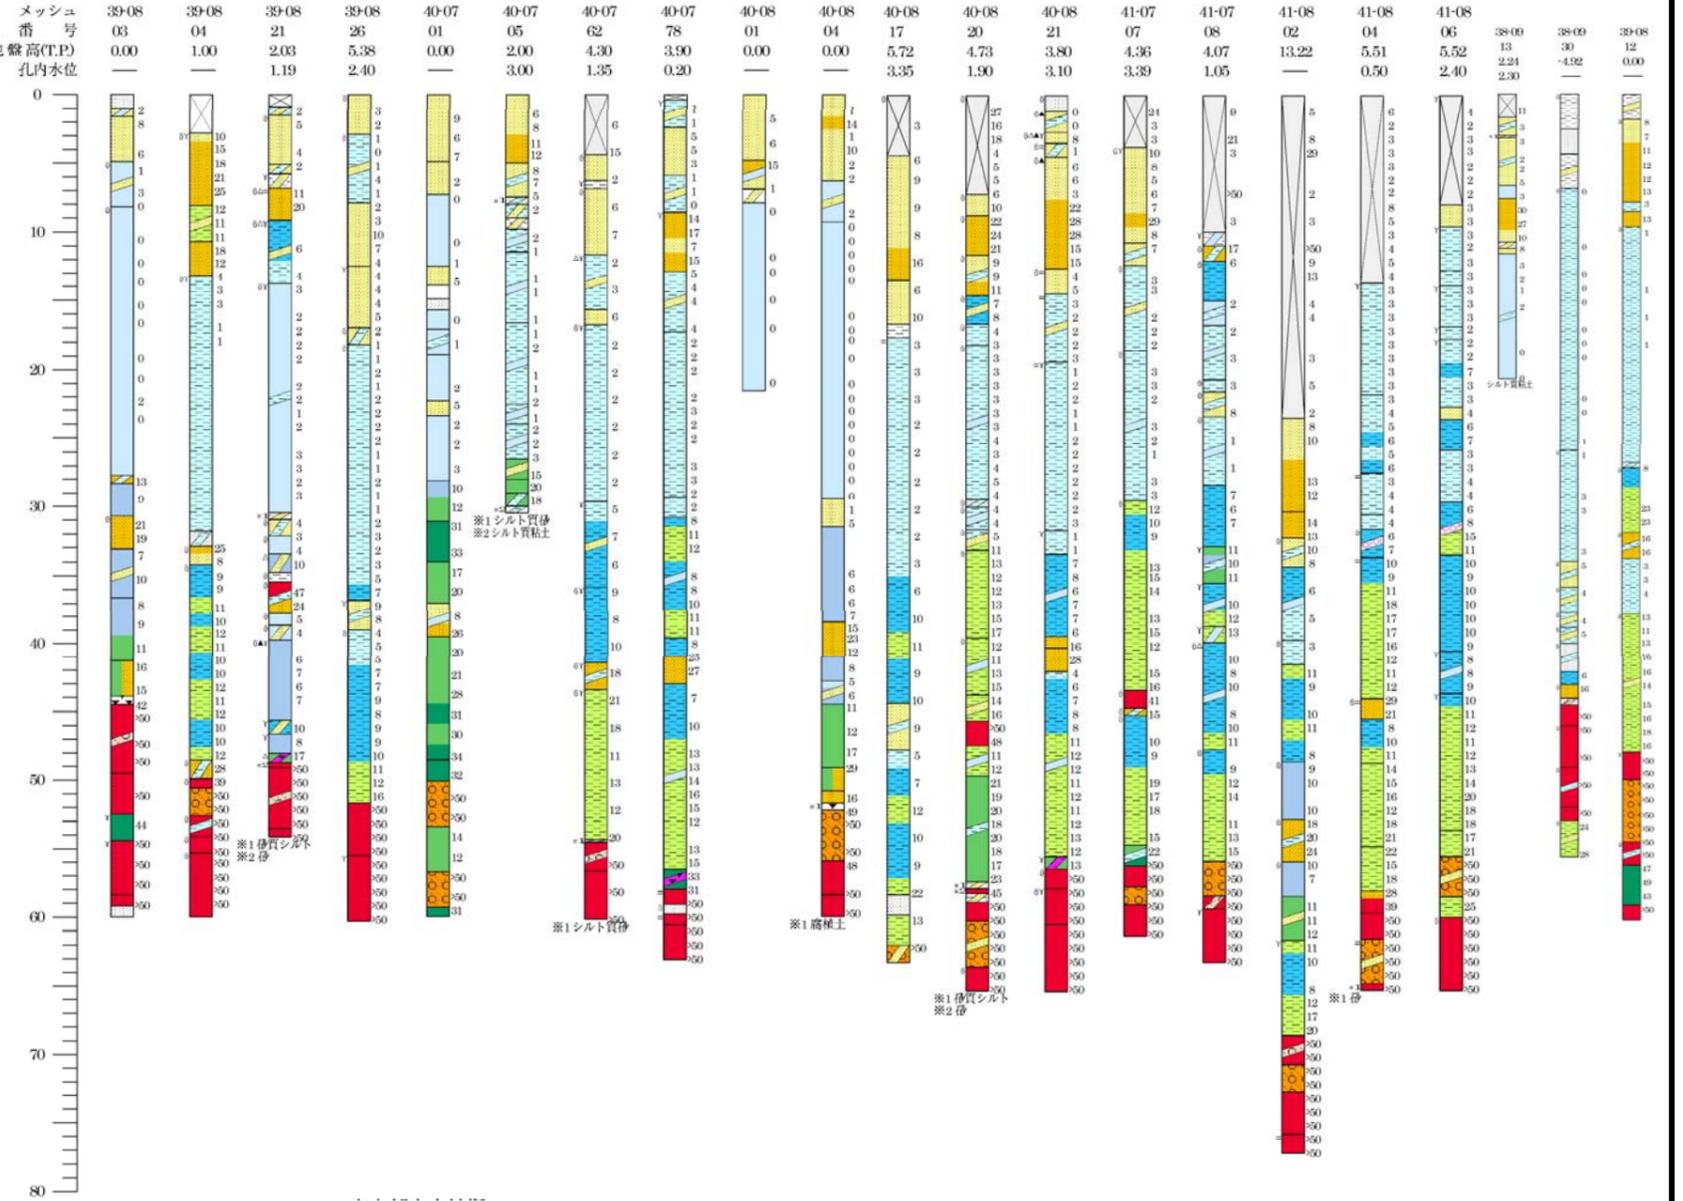
柱状図

箇所名	江戸川区-1	都道府県	東京都	市区町村	江戸川区	地区	清新町, 臨海町	4/6
地下水水位	GL-0.2~3.39m	液状化対象層(層厚、深度)	Bs,As,Asc GL-0~34.5m(層厚4.5~34.5m)					
湿潤密度 ρ_t		平均粒径D50		細粒分含有率FC		塑性指数Ip		
平均N値	0~30	液状化強度RL20		S波速度Vs		相対密度Dr		
液状化抵抗率FL		適用基準		液状化指数PL

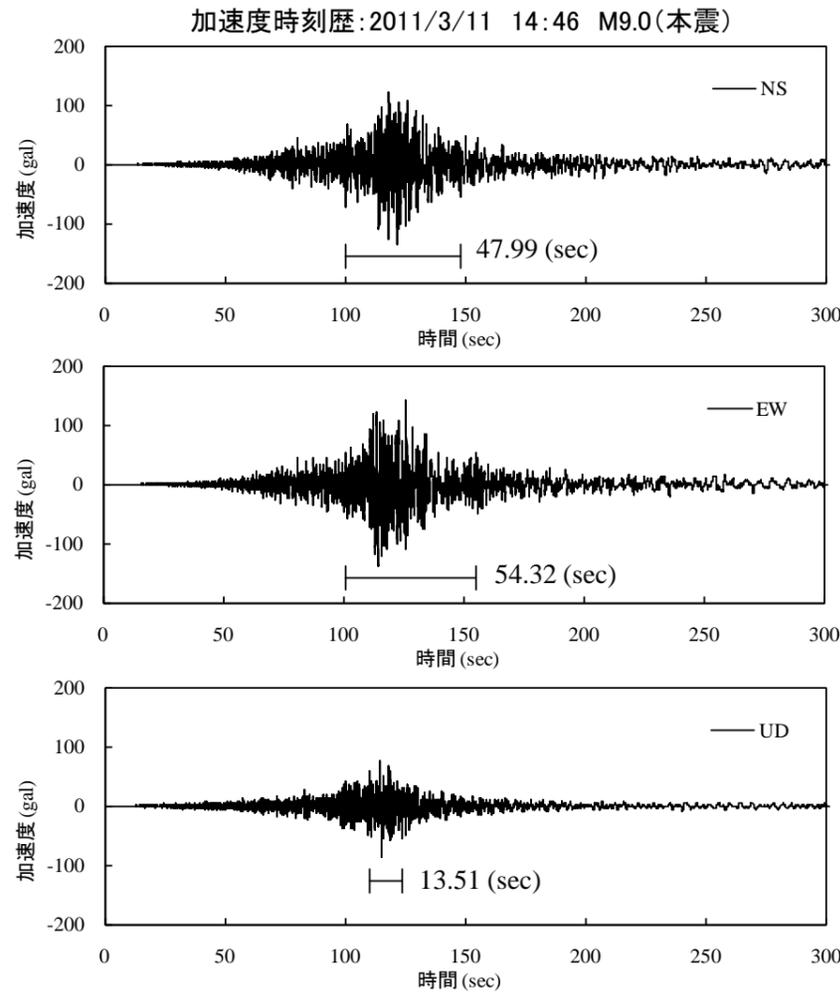
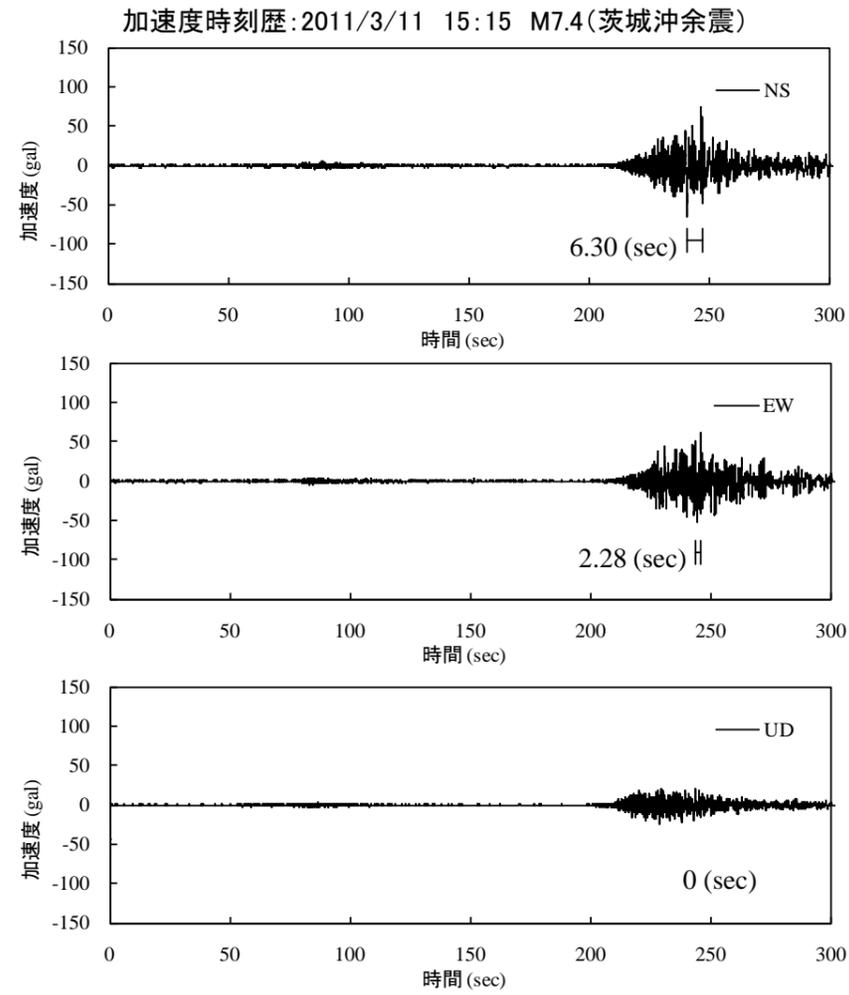
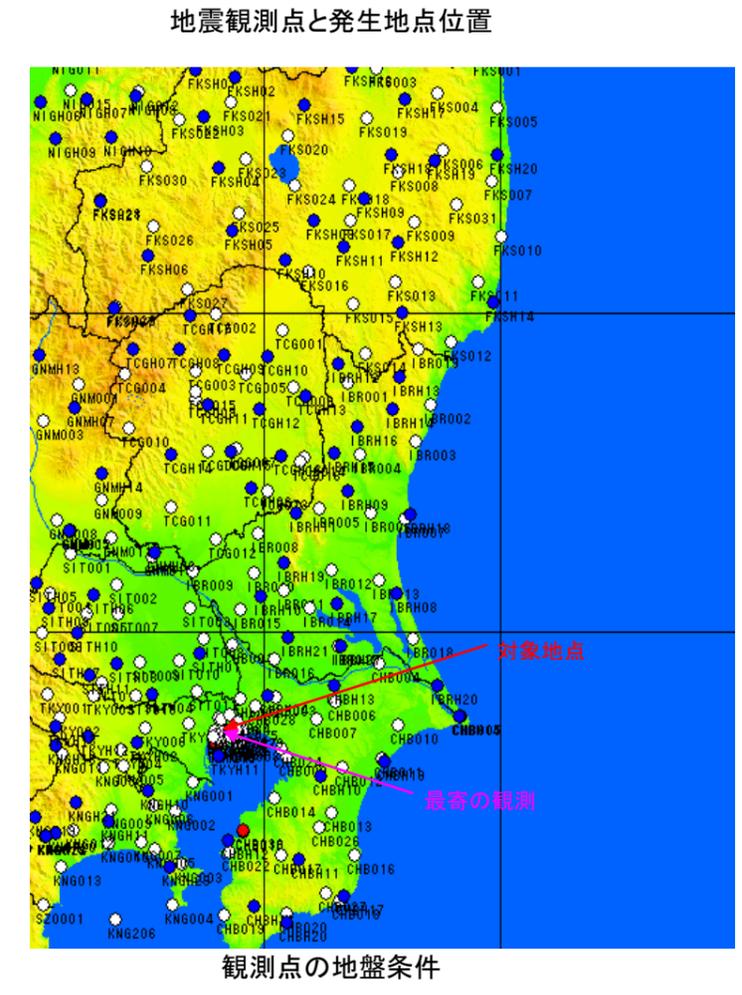
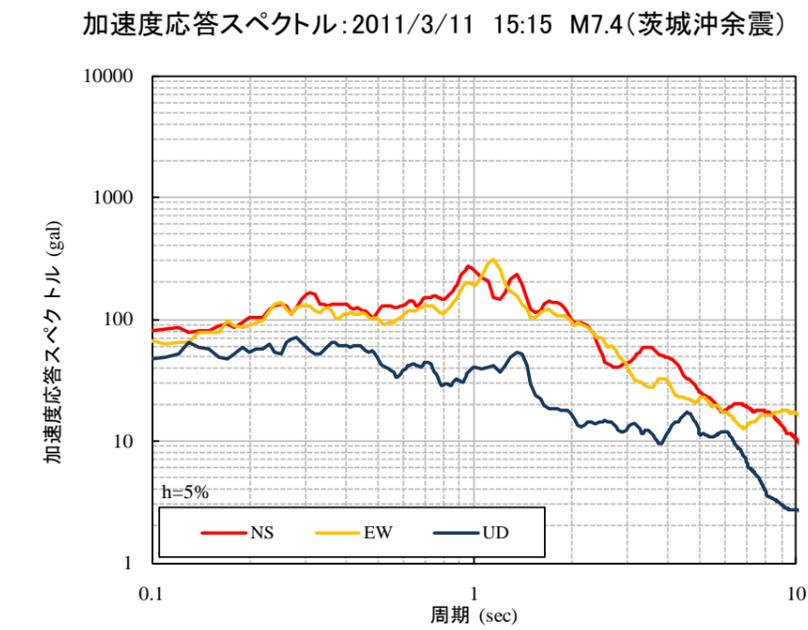
箇所名	江戸川区-1	都道府県	東京都	市区町村	江戸川区	地区	清新町, 臨海町	5/6			
対象地震	2011/3/11 14:46 M9.0(本震)	観測点	K-NET砂町(TKY013)	対象地点との距離(km)	3.2	最大加速度(gal)	169.2	最大速度(kine)	36.3	継続時間(50gal以上)(s)	54.32
	75.7						19.5		6.30		
注)最大加速度、最大速度の値は3成分合成値				気象庁震度(本震)	5弱	出典	防災科学技術研究所HP

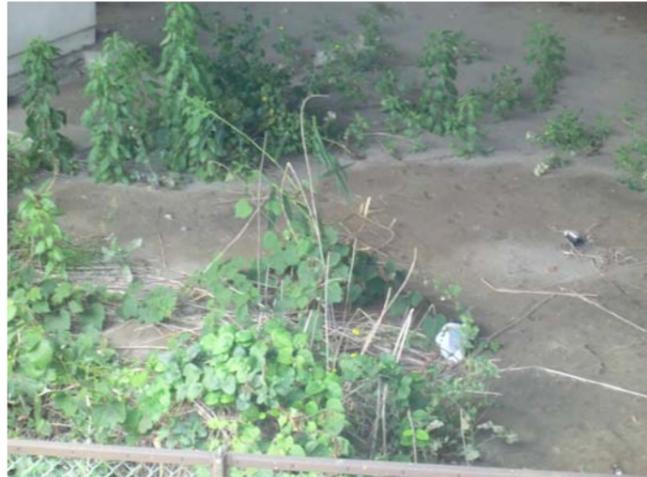
古関潤一（東京大学）2011/6/6

箇所名	江戸川区-1	都道府県	東京都	市区町村	江戸川区	地区	清新町, 臨海町	6/6
発生面積	中	地形分類	盛土地	液状化発生履歴	近傍では1855安政江戸地震、1894東京湾北部地震、1923大正関東地震の際に履歴あり			
土地改変履歴	国道367号より北側は昭和46～50年、南側は昭和51～60年の埋立。							
被害概要	住宅の傾斜、沈下。道路の亀裂。							
噴砂の状況	多い	地盤の変形量(沈下、傾斜)	30cm程度			被害の程度	中	
出典・調査	江戸川区広報「えどがわ」2011/5/20、東北地方太平洋沖地震による関東地方の地盤液状化現象の実態解明委員会

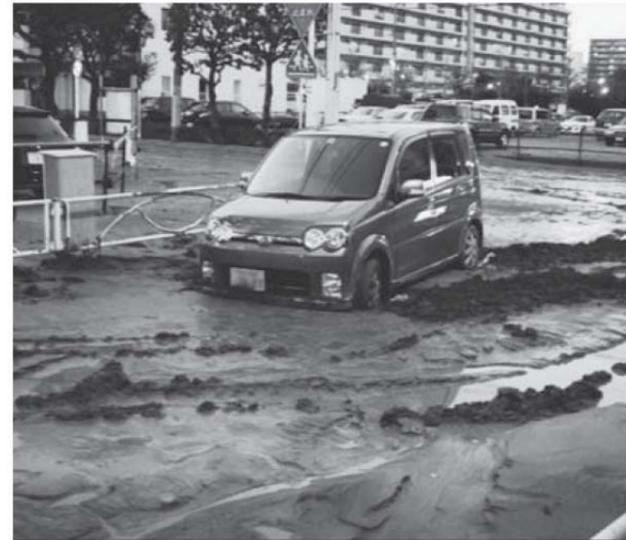
江戸川区広報「えどがわ」2011/5/20

■区内（清新町）では液状化現象が発生

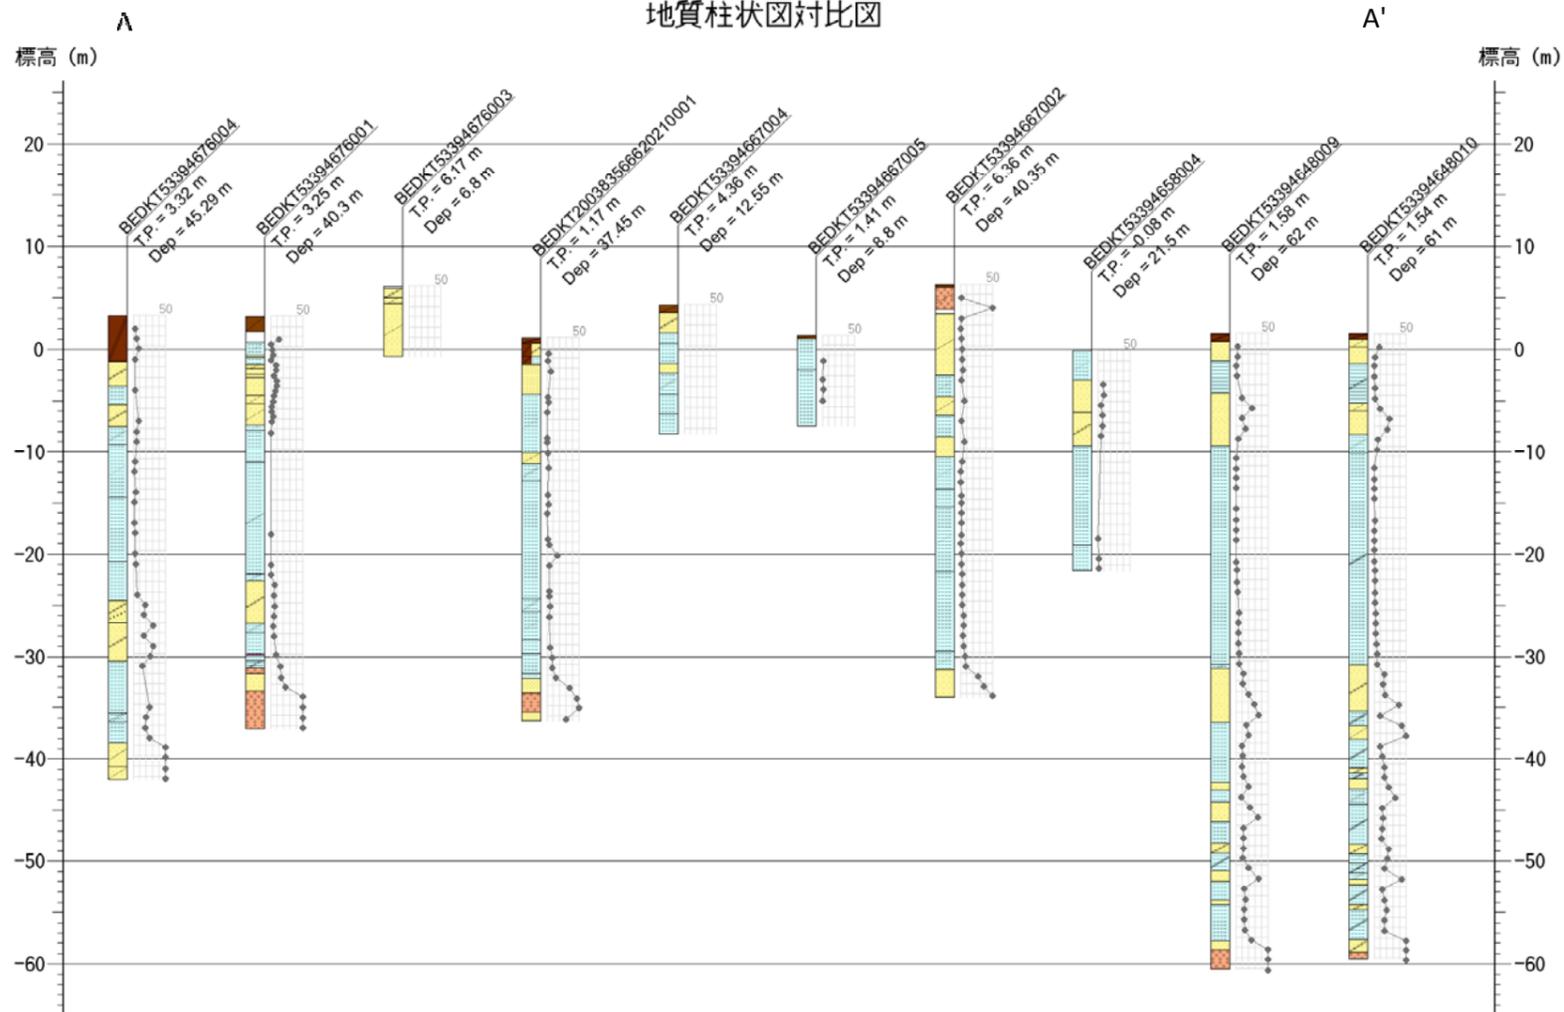
柱状図

箇所名	江戸川区-2, 葛飾区-2, 墨田区-1	都道府県	東京都	市区町村	江戸川区、葛飾区、墨田区	地区	江戸川区平井4, 6丁目, 葛飾区東四つ木1丁目, 墨田区東墨田2丁目, 墨田4丁目	4/6
地下水位	GL-0.7~3.5m	液状化対象層(層厚、深度)	Bs,As,Asc GL-0~21m(層厚1~21m)					
湿潤密度 ρ_t		平均粒径D50		細粒分含有率FC		塑性指数Ip		
平均N値	0~26	液状化強度RL20		S波速度Vs		相対密度Dr		
液状化抵抗率FL		適用基準		液状化指数PL

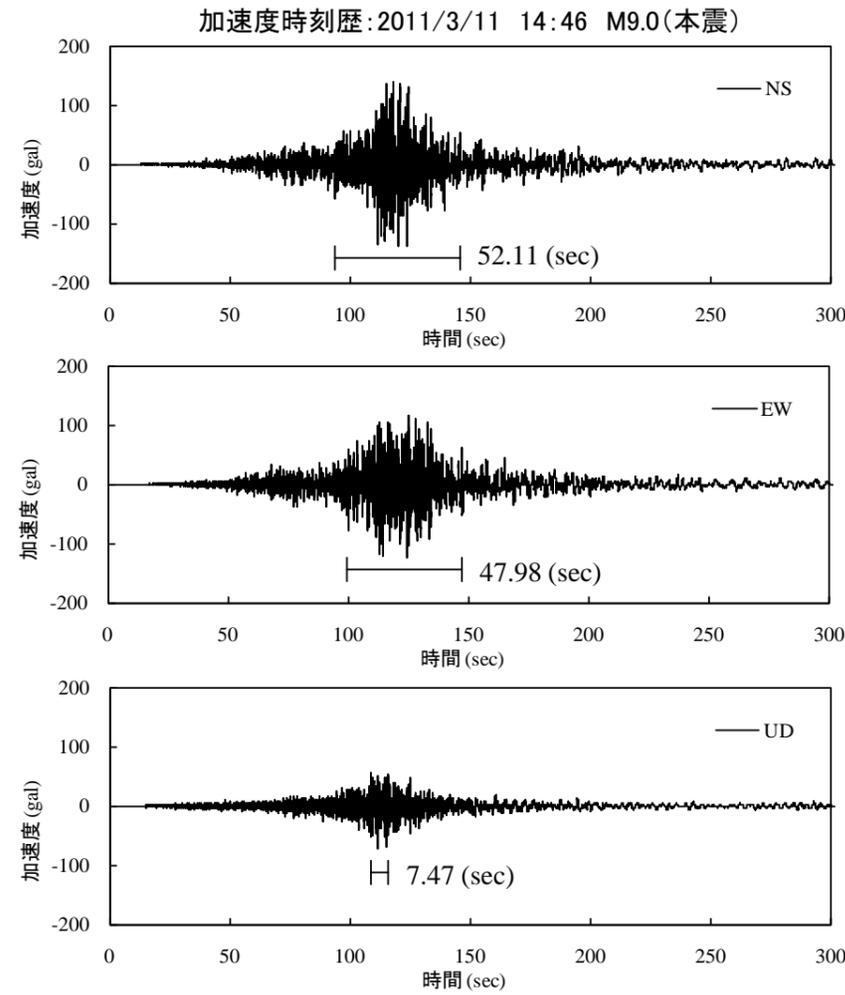
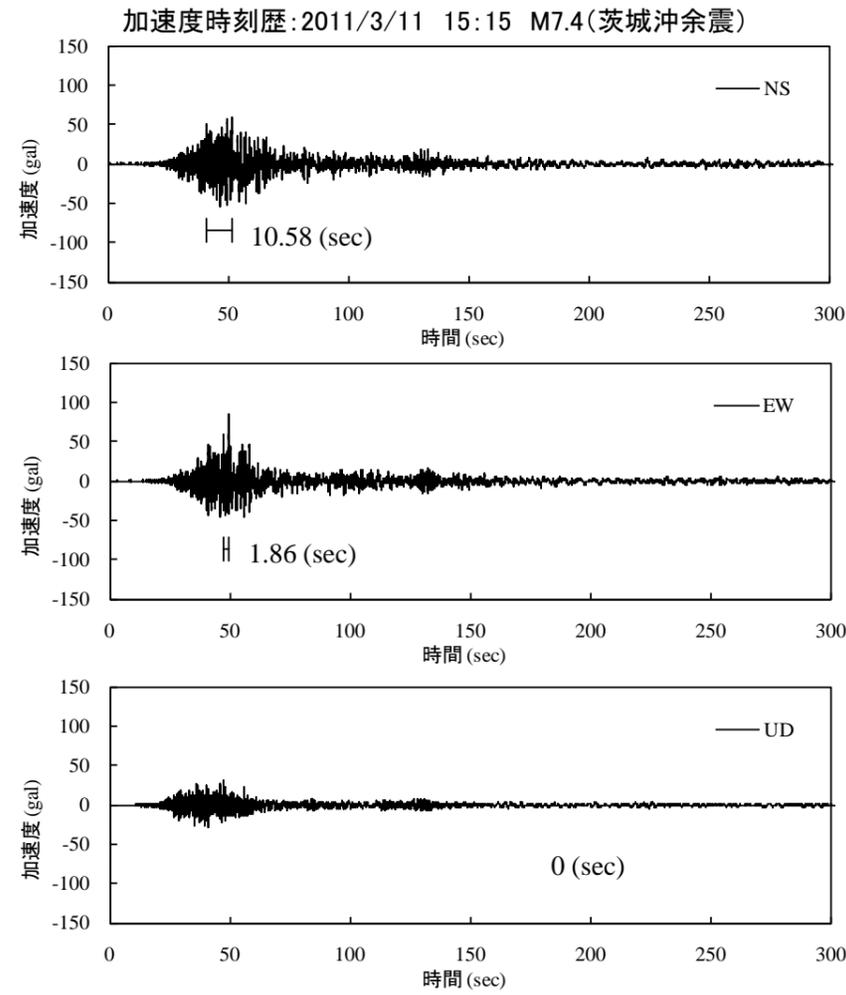
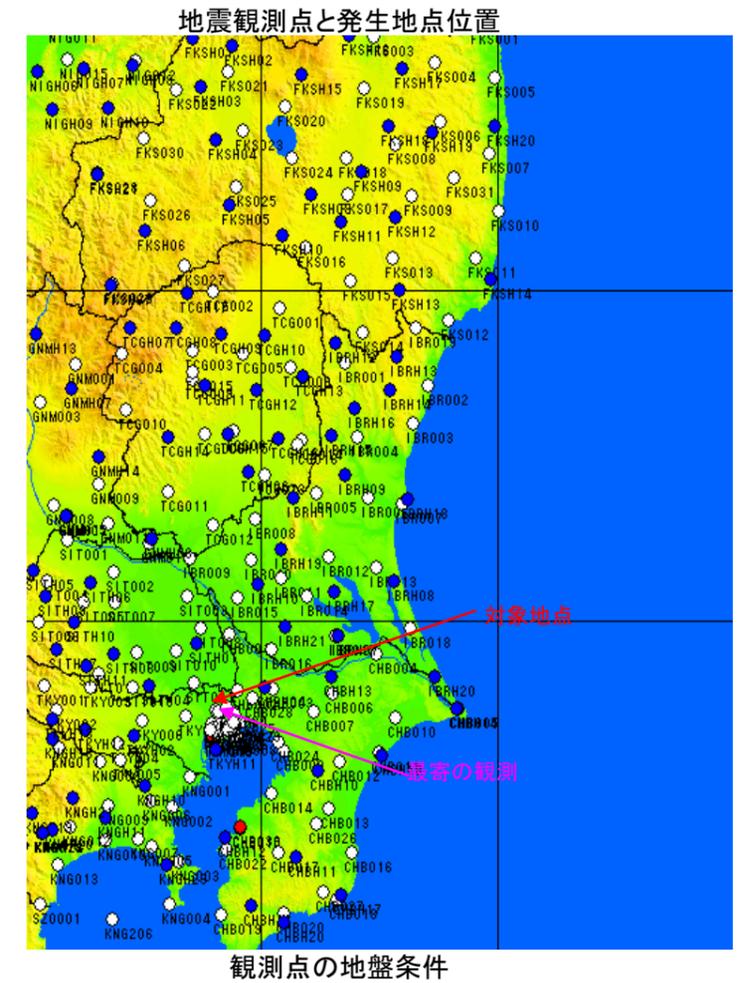
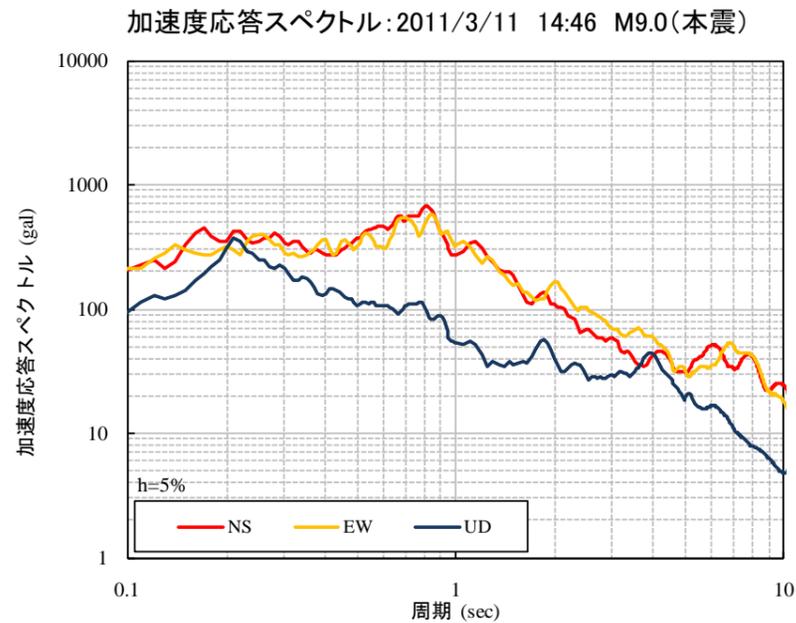
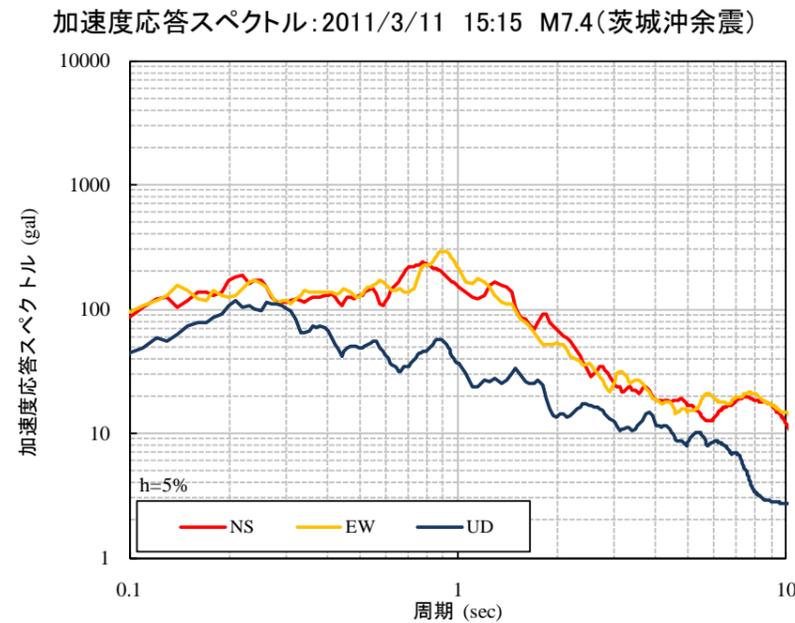
箇所名	江戸川区-2, 葛飾区-2, 墨田区-1	都道府県	東京都	市区町村	江戸川区, 葛飾区, 墨田区	地区	江戸川区平井4, 6丁目, 葛飾区東四つ木1丁目, 墨田区東墨田2丁目, 墨田4丁目	5/6			
対象地震	2011/3/11 14:46 M9.0(本震)	観測点	K-NET八広(TKY023)	対象地点との距離(km)	1.1	最大加速度(gal)	155.6	最大速度(kine)	27.4	継続時間(50gal以上)(s)	52.11
	89.6						17.3		10.58		
注)最大加速度、最大速度の値は3成分合成値				気象庁震度(本震)	5弱	出典	防災科学技術研究所HP

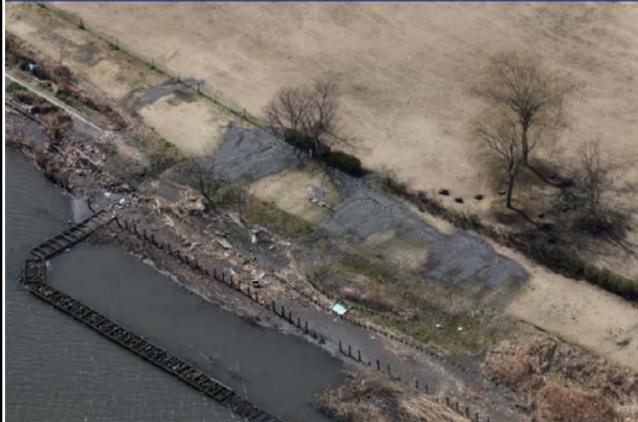
荒川下流河川事務所空撮写真
右岸 江戸川区平井4丁目

箇所名	江戸川区-2, 葛飾区-2, 墨田区-1	都道府県	東京都	市区町村	江戸川区、葛飾区、墨田区	地区	江戸川区平井4, 6丁目, 葛飾区東四つ木1丁目, 墨田区東墨田2丁目, 墨田4丁目	6/6
発生面積	小	地形分類	氾濫平野	液状化発生履歴	近傍では1855安政江戸地震、1894東京湾北部地震、1923大正関東地震の際に履歴あり			
土地改変履歴	河川敷を利用して、グラウンドとして利用。なお、荒川(放水路)は1913年から1930年にかけて開削。							
被害概要	荒川河川敷のグラウンドで噴砂が数箇所発生。							
噴砂の状況	部分的に発生	地盤の変形量(沈下、傾斜)	小	被害の程度	小			
出典・調査	荒川下流河川事務所空撮写真
