| 箇所名 | 中央区-1 | | 都道府県 | 東京都 | 市区町村 | 中央区 | 地区 | 晴海、浜離宮庭園 | | 1/6 |
| 被害概要 | 晴海の黎明橋公園、新月島公園(グラウンド)で液状化が発生(中央区HP)。晴海1丁目の朝潮運河に面した歩道でも路面の変状が発生したが、液状化によるものかどうか未確認。汐留川水門と浜離宮排水機場のある突出部でも噴砂が発生(東京都港湾局)。 | | | | | | | | | |

| 箇所名 | 大田区-1 | | 都道府県 | 東京都 | | 市区町村 | 大田区 | | 地区 | 東海、城南島 | | 1/6 |
| 被害概要 | 道路、護岸背面の噴砂 | | | | | | | | | | | |

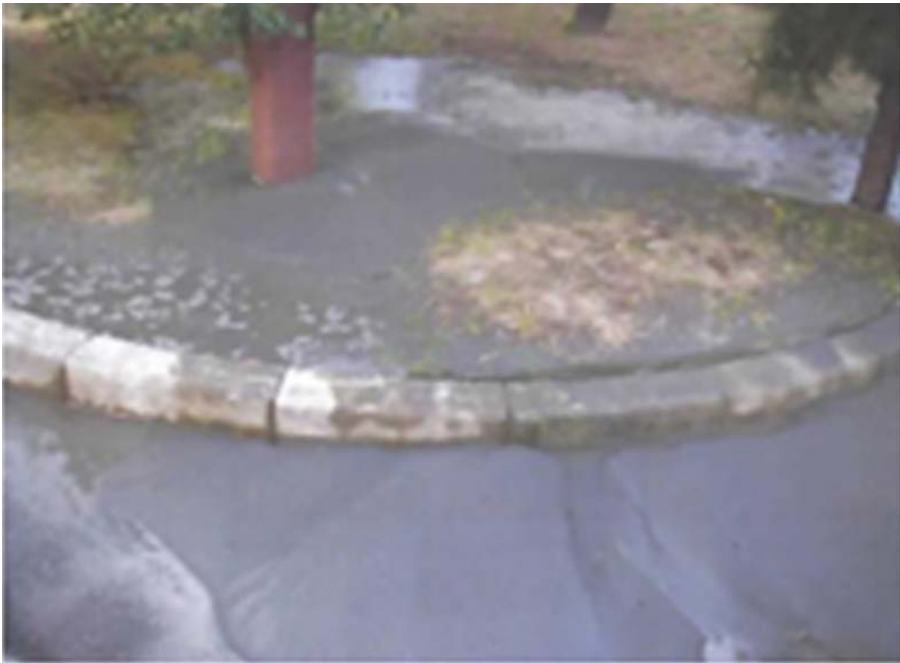
東京都港湾局提供  
汐留川水門、浜離宮排水機場付近

| 被害概要 | 晴海の黎明橋公園、新月島公園(グラウンド)で液状化が発生(中央区HP)。晴海1丁目の朝潮運河に面した歩道でも路面の変状が発生したが、液状化によるものかどうか未確認。汐留川水門と浜離宮排水機場のある突出部でも噴砂が発生(東京都港湾局)。 | | | | | | | | | |

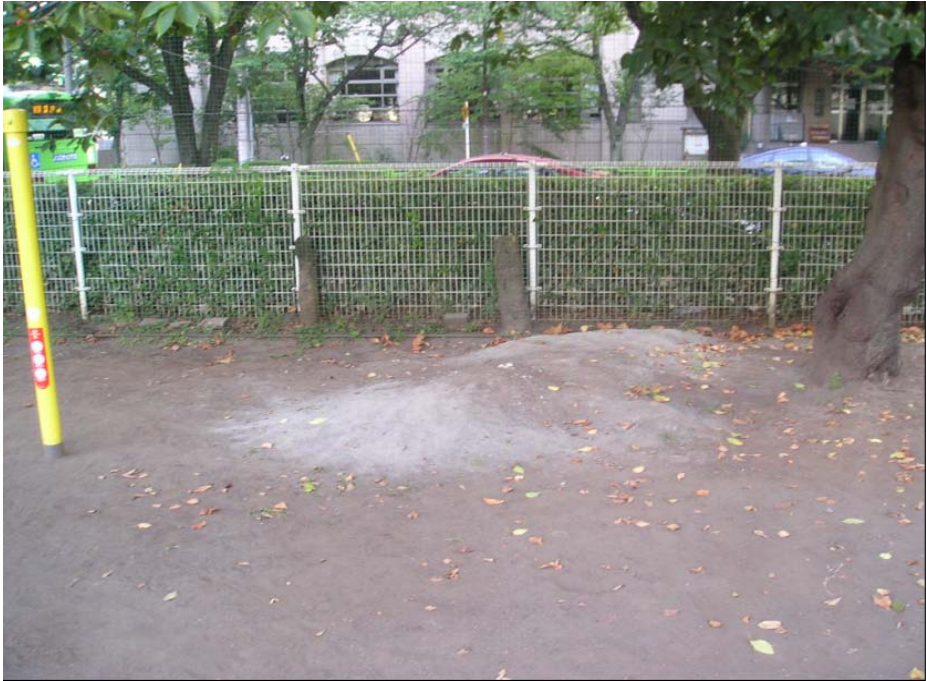
新月島公園のグラウンド(晴海1丁目)の片付けられた噴砂(この場所では噴砂していない)

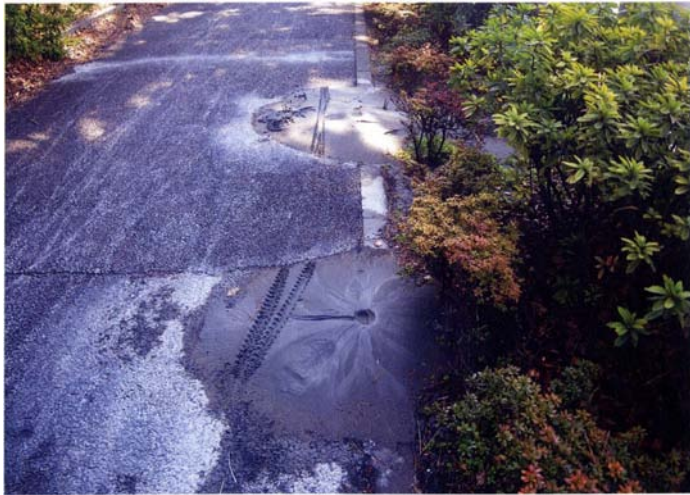
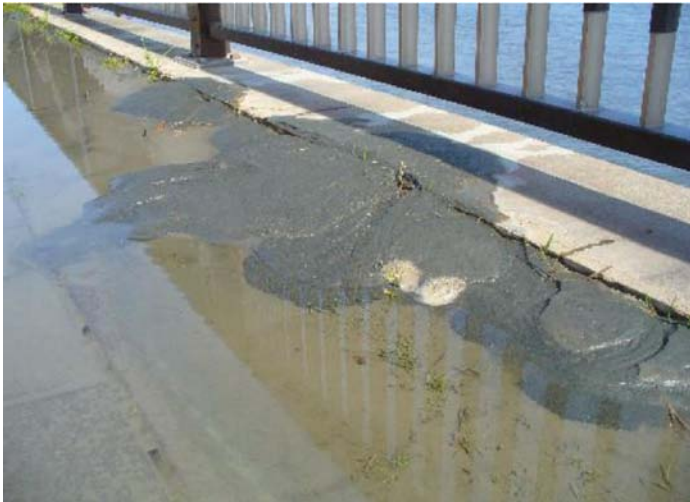
東京港における液状化(噴砂)の発生状況  
(東京都港湾局)

| 被害概要 | 道路、護岸背面の噴砂 | | | | | | | | | | | | | | |
