箇所名	川崎市川崎区-1	都道府県 神奈川県	市区町村 川崎	市川崎区	地区	東扇島(首都高, 東扇島西公園)		1/6
発生面積	中	地形分類 高い盛土地	液状化発生履歴	歴 液状化発生の履歴な	:L			
土地改変履歴	1971~1979年頃(り埋立						,
被害概要	首都高速湾岸線	で路面に噴砂発生、東扇島西公園で段差60cm						
ヴスリン・ハハル	小~中	地盤の変形量(沈下、傾斜)	小			被害の程度	中	
出典·調査	首都高速道路株式	式会社

箇所名	横浜市港北区-1	都道府県 神奈川県	市区町村 横浜市港	š北区	地区	小机町			1/6
発生面積	小	地形分類 氾濫平野	液状化発生履歴	液状化発生の履歴な	じ				
土地改変履歴	1956~1960年頃7	ため池を宅地として改変							
被害概要	住宅27棟が半壊・	~一部損壊。家屋の傾斜、道路との段差。							
スツッパル	小	地盤の変形量(沈下、傾斜)	小~中				被害の程度	中~大	
出典·調査	東北地方太平洋	中地震による関東地方の地盤液状化現象の実態解明	委員会

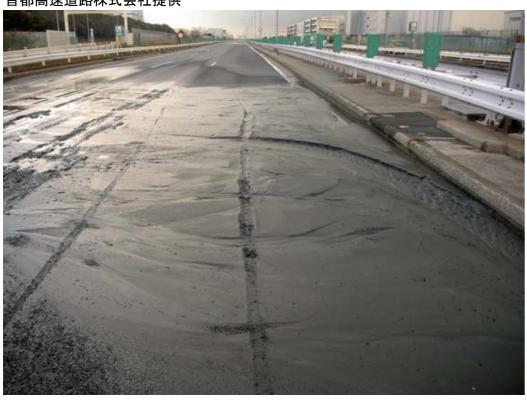
首都高速道路株式会社提供

箇所名	川崎市川崎区-1	都道府県 神奈川県	市区町村川崎市川	川崎区	地区	東扇島(首都高, 東扇島西公園)		6/6
発生面積	中地形分	う類 高い盛土地	液状化発生履歴	液状化発生の履歴な	じ			
土地改変履歴	▼ 1971~1979年頃の埋立							
被害概要	首都高速湾岸線で路面	こ噴砂発生、東扇島西公園で段差60cm						
噴砂の状況	小~中	地盤の変形量(沈下、傾斜)	小			被害の程度	中	
出曲∙調杏	首都高速道路株式会社							'

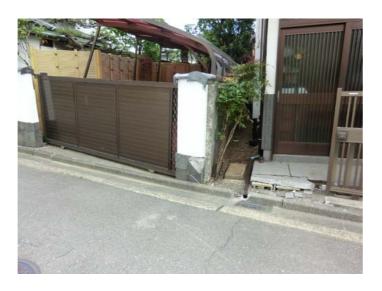
規矩大義 (関東学院大学) 2011/4/29、5/10

箇所名	横浜市港北区-1	都道府県 神奈川県	市区町村横浜市	港北区	地区	小机町		6/6
発生面積	小	地形分類 氾濫平野	液状化発生履歴	液状化発生の履歴なし	,			
土地改変履歴	1956~1960年頃た	め池を宅地として改変						
被害概要	住宅27棟が半壊~	一部損壊。家屋の傾斜、道路との段差。						
噴砂の状況	/ \		傾斜) 小~中			被害の程度	中~大	
出典·調査	東北地方太平洋沖	地震による関東地方の地盤液状化現象の	実態解明委員会
