箇所名	浦安市-1	都道府県 千葉県	県 市区町村	浦安市	地区	舞浜	1/6
発生面積	大 地形分類 高い埋	土地(干潟、遠浅の海	海底を埋立) 液状化発:	生履歴 液状化発生の履歴なし	,		
	1971年から1975年にかけて埋土。南	西部は東京ディズニ	ニーランドとして利用。				
	舞浜2~3丁目の住宅地で大規模な活	複状化が発生。東京 ゙	ディズニーランドでは外周	部と駐車場以外は被害がみられな	い。首都高	高湾岸線の舞浜入口でも路面に噴砂が発生。	
噴砂の状況	大規模に発生	地盤の変形量(沈	沈下、傾斜) 大(舞浜2)	~3丁目の住宅地)		被害の程度 大	
出曲•調杏	東北地方大平洋沖地震による関東は	b方の地般海状化現	象の宝能解昍委員会 首	· 都高速道路株式会社	-

箇所名	浦安市-2	都道府県 千葉県	市区町村 浦安市	j	地区	千鳥		1/6
発生面積	大 地形分類 高い	埋土地(遠浅の海底を埋立)	液状化発生履歴	液状化発生の履歴なし	•			
土地改変履歴	1978年から1980年にかけて埋土。							,
被害概要	ほぼ全面的に液状化が発生。							
噴砂の状況	多い	地盤の変形量(沈下、傾斜)	大			被害の程度	大	
出典·調査	東北地方太平洋沖地震による関東	東地方の地盤液状化現象の実態解	明委員会

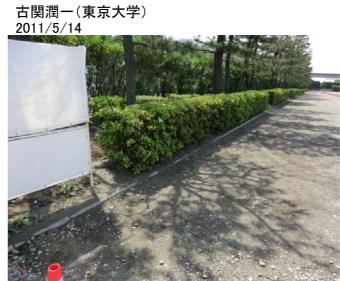
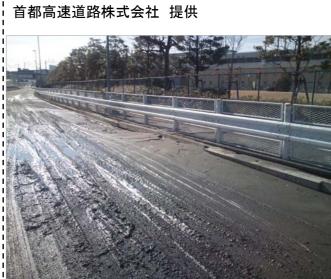
古関潤一(東京大学) 2011/4/12

箇所名	浦安市-1		都道府県	千葉県	市区町村	浦安市		地区	舞浜	6/6
発生面積	大	地形分類高い埋土	地(干潟、遠	遠浅の海底を埋立)	液状化発	生履歴	液状化発生の履歴なし	,		
土地改変履歴	1971年から1975年	¥にかけて埋土。南西	部は東京元	ディズニーランドとしてオ	利用。					
被害概要	舞浜2~3丁目の1	住宅地で大規模な液物	犬化が発生	。東京ディズニーラント	^ド では外周・	部と駐車場	以外は被害がみられな	い。首都高	高湾岸線の舞浜入口でも路面に噴砂が発生。	
噴砂の状況	大規模に発生		地盤の変	形量(沈下、傾斜)	大(舞浜2·	~3丁目の [,]	住宅地)		被害の程度 大	
出典·調査	東北地方太平洋	沖地震による関東地方	ずの地盤液	状化現象の実態解明	委員会、首	都高速道路	烙株式会社

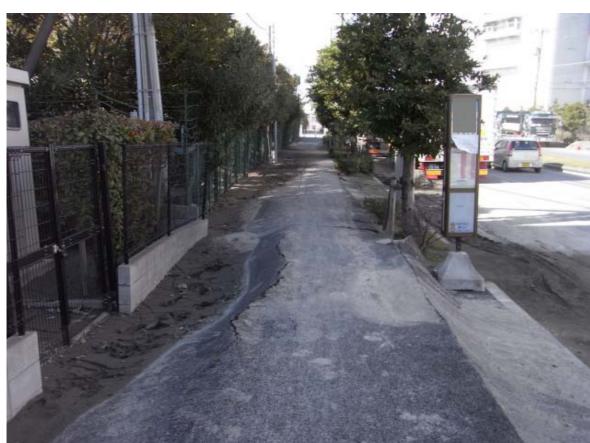
東畑郁生(東京大学) 2011/3/18

箇所名	浦安市-2		都道府県 千葉県	市区町村 浦安市	地区	千鳥			6/6
発生面積	大	地形分類 高い埋土	:地(遠浅の海底を埋立)	液状化発生履歴	液状化発生の履歴なし				
土地改変履歴	1978年から1980	0年にかけて埋土。		-					
被害概要	ほぼ全面的に液	该状化が発生 。							
噴砂の状況	多い		地盤の変形量(沈下、個	(斜) 大			被害の程度	大	
出曲• 調杏	由业地方大亚	*油地雲による関重地	ちの地般海状化租象の宝	!能解阳季昌全
