箇所名	市川市-2	都道府県	千葉県	市区町村	市川市	地区	塩浜	1/6
発生面積	大	地形分類	高い埋土地(旧海浜部、干潟・遠浅の海底を埋立)	液状化発生履歴	液状化発生の履歴なし			
土地改変履歴	1970年から1980年にかけて埋立。							
被害概要	大部分の街区で液状化が発生							
噴砂の状況	噴砂量多い	地盤の変形量(沈下、傾斜)	大	被害の程度	大			
出典・調査	東北地方太平洋沖地震による関東地方の地盤液状化現象の実態解明委員会

箇所名	市川市-3	都道府県	千葉県	市区町村	市川市	地区	千鳥町	1/6
発生面積	大	地形分類	高い埋土地(遠浅の海底を埋立)	液状化発生履歴	液状化発生の履歴なし			
土地改変履歴	1960年代後半にかけて埋立。							
被害概要	大部分の街区で液状化が発生							
噴砂の状況	多い	地盤の変形量(沈下、傾斜)	大		被害の程度	大		
出典・調査	東北地方太平洋沖地震による関東地方の地盤液状化現象の実態解明委員会

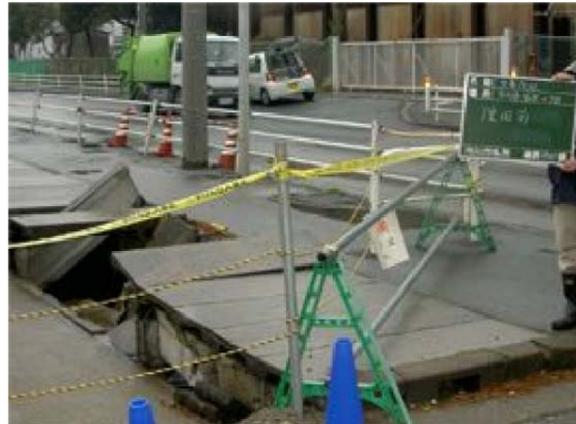
原忠(高知大学) 2011/3/15 行徳高校周辺

箇所名	市川市-2	都道府県	千葉県	市区町村	市川市	地区	塩浜	6/6
発生面積	大	地形分類	高い埋土地(旧海浜部、干潟・遠浅の海底を埋立)	液状化発生履歴	液状化発生の履歴なし			
土地改変履歴	1970年から1980年にかけて埋土。							
被害概要	大部分の街区で液状化が発生							
噴砂の状況	噴砂量多い	地盤の変形量(沈下、傾斜)	大	被害の程度	大			
出典・調査	東北地方太平洋沖地震による関東地方の地盤液状化現象の実態解明委員会

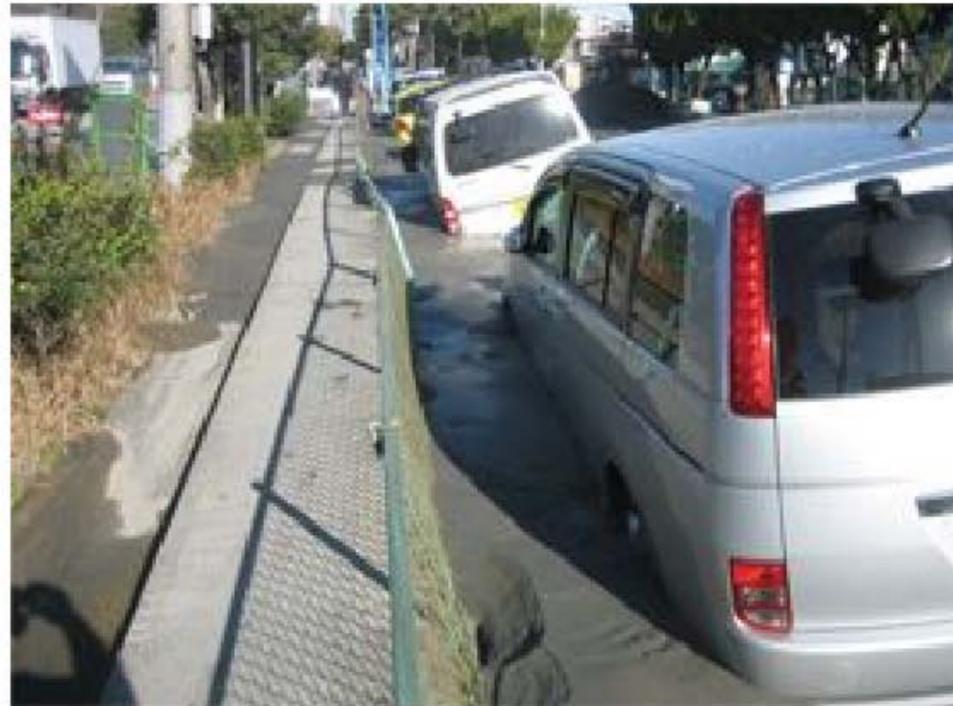
箇所名	市川市-3	都道府県	千葉県	市区町村	市川市	地区	千鳥町	6/6
発生面積	大	地形分類	高い埋土地(遠浅の海底を埋立)	液状化発生履歴	液状化発生の履歴なし			
土地改変履歴	1960年代後半にかけて埋土。							
被害概要	大部分の街区で液状化が発生							
噴砂の状況	多い	地盤の変形量(沈下、傾斜)	大			被害の程度	大	
出典・調査	東北地方太平洋沖地震による関東地方の地盤液状化現象の実態解明委員会
