箇所名	市川市-4	都道府県	千葉県	市区町村	市川市	地区	幸, 宝, 入船, 日之出, 塩焼, 末広, 富浜, 本行徳, 妙典4~6丁目, 行徳駅前1, 3丁目	1/6
発生面積	小	地形分類	低・高い埋土地(旧海浜部を埋立)、氾濫平野、干拓地		液状化発生履歴	液状化発生の履歴なし		
土地改変履歴	1945年以前の埋土。幸1丁目付近のみ1960年代前半に埋土。							
被害概要	塩焼4, 5丁目の一部液状化の発生がみられた以外はなし							
噴砂の状況	小規模	地盤の変形量(沈下、傾斜)	小		被害の程度	小		
出典・調査	東北地方太平洋沖地震による関東地方の地盤液状化現象の実態解明委員会

箇所名	市川市-5	都道府県	千葉県	市区町村	市川市	地区	高浜町, 加藤新田, 本行徳, 下妙典	1/6
発生面積	中	地形分類	高い埋土地(干潟、遠浅の海底を埋立)、干拓地	液状化発生履歴	液状化発生の履歴なし			
土地改変履歴	1960年代に埋立。							
被害概要	高浜町、本行徳の盛土地では液状化が発生。首都高湾岸線の市川PA付近でも路面に噴砂が発生。							
噴砂の状況	多い	地盤の変形量(沈下、傾斜)	大			被害の程度	中~大	
出典・調査	東北地方太平洋沖地震による関東地方の地盤液状化現象の実態解明委員会、首都高速道路株式会社

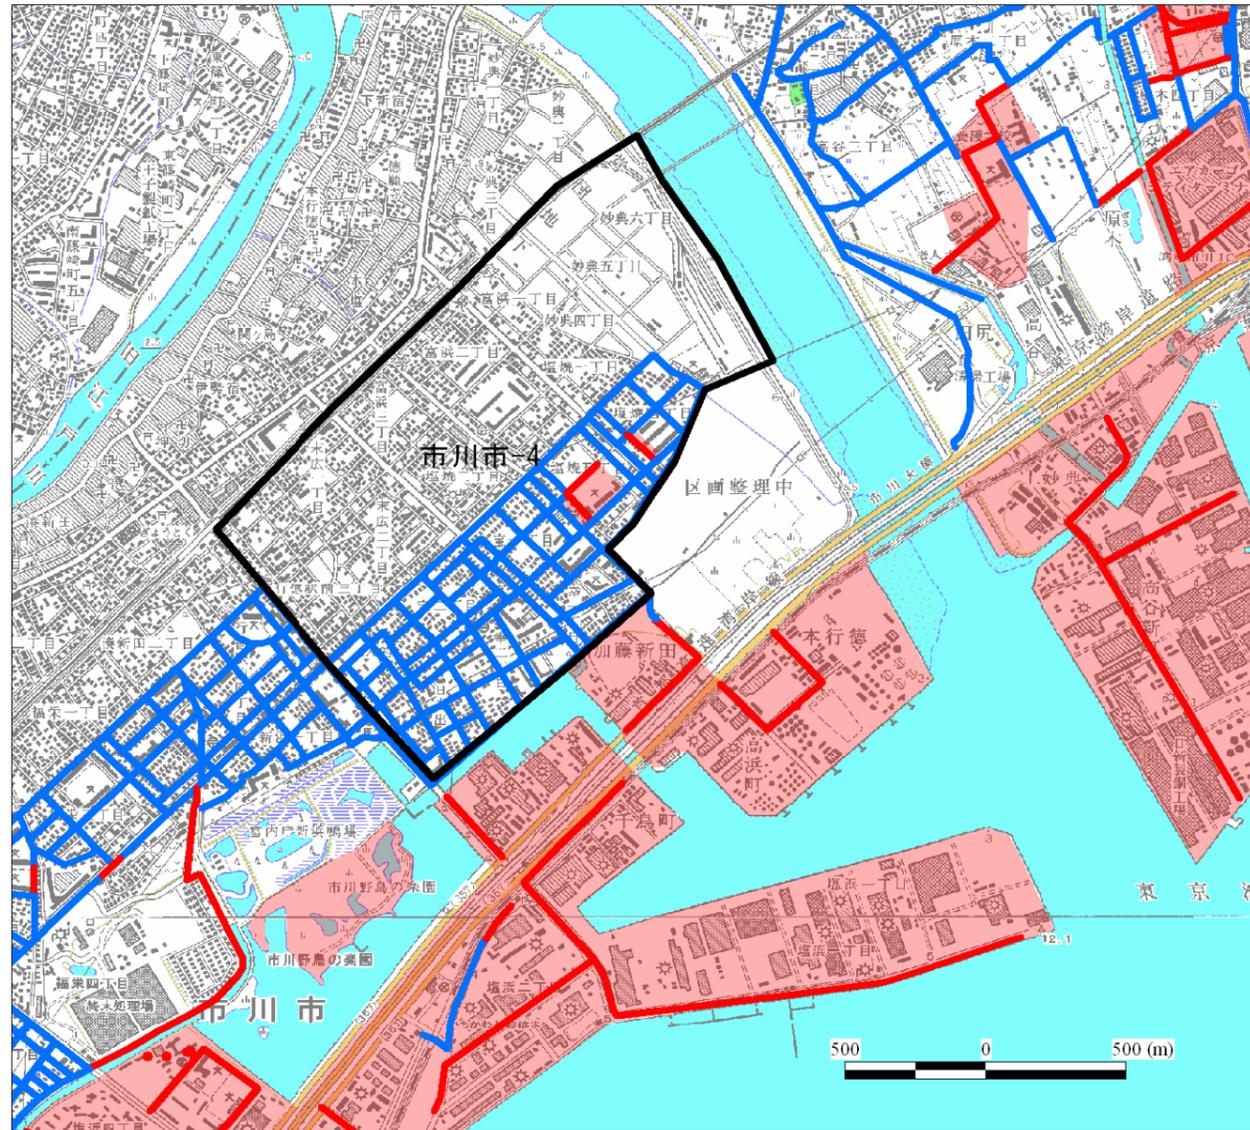
平面図 (赤色は液状化、青色は非液状化を示す。面的着色は、専門家が現地調査結果に地形・地質情報等を加味して、その範囲を推定したものであり、その境界位置は厳密なものではない)

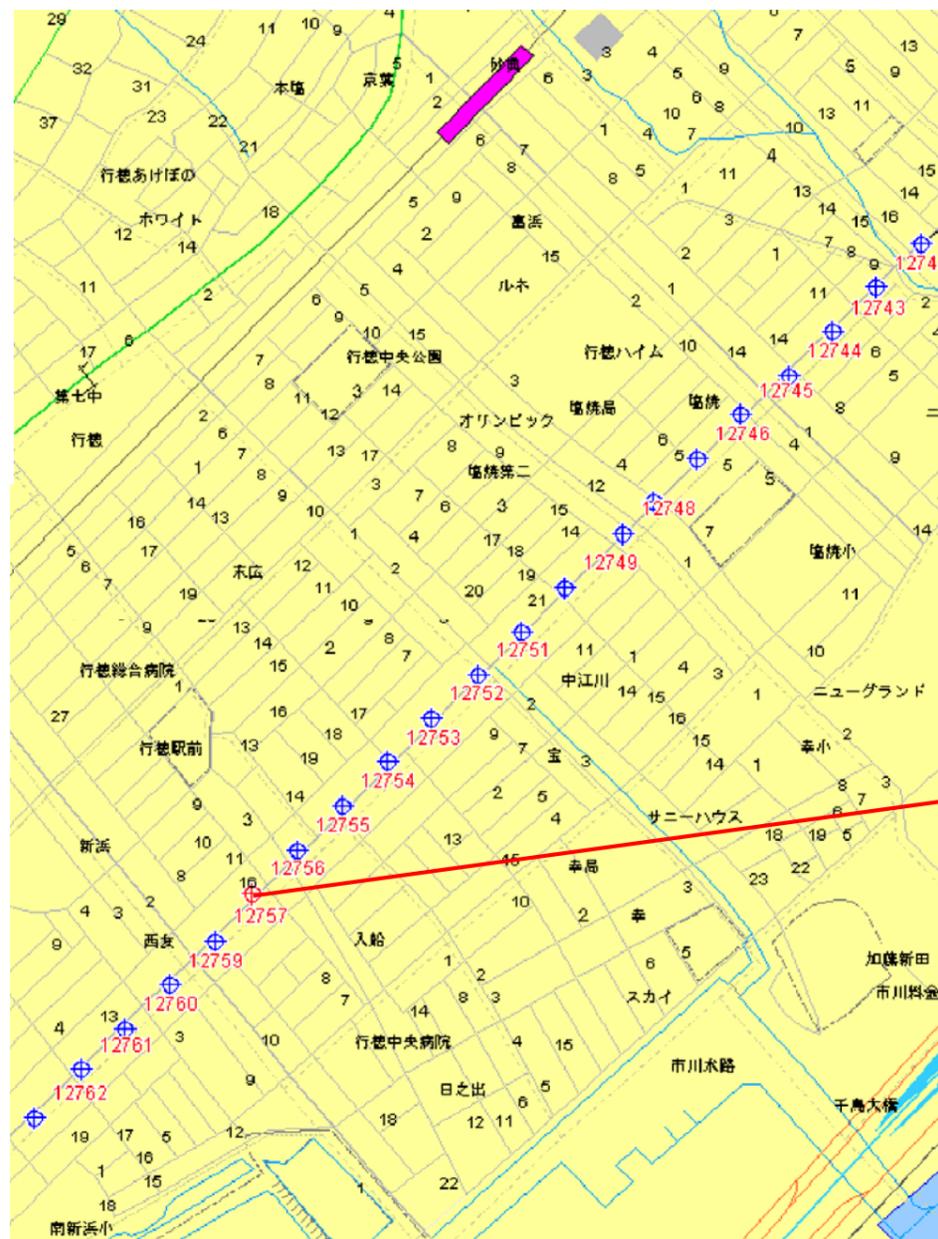
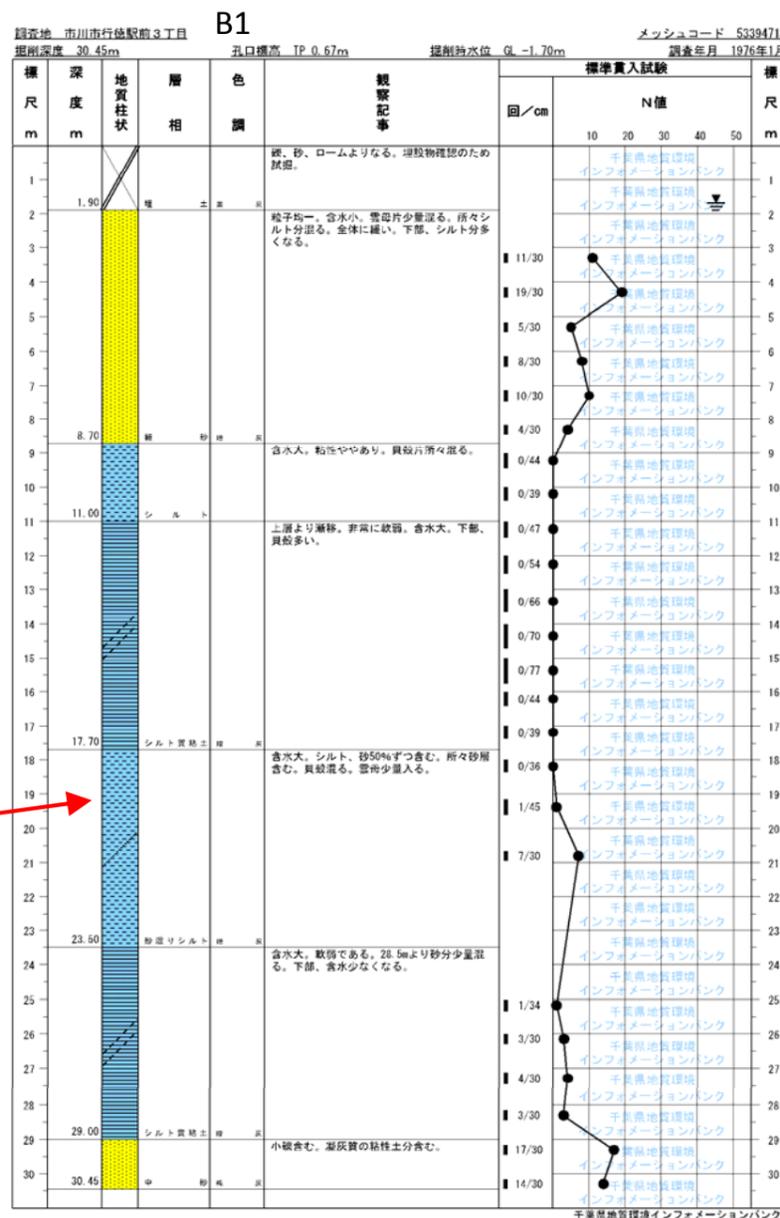
平面位置図

箇所名	市川市-4	都道府県	千葉県	市区町村	市川市	地区	幸, 宝, 入船, 日之出, 塩焼, 末広, 富浜, 本行徳, 妙典4~6丁目, 行徳駅前1, 3丁目	4/6
地下水位	GL-1.25~1.7m	液状化対象層(層厚、深度)	B1 Bs,As GL-0~9.6m(9.6m) B2 Bs,As,Asc GL-0~9.5m(9.5m)					
湿潤密度 ρ_t		平均粒径D50		細粒分含有率FC		塑性指数Ip		
平均N値	B1 1~33 B2 1~27	液状化強度RL20		S波速度Vs		相対密度Dr		
液状化抵抗率F		適用基準		液状化指数PL

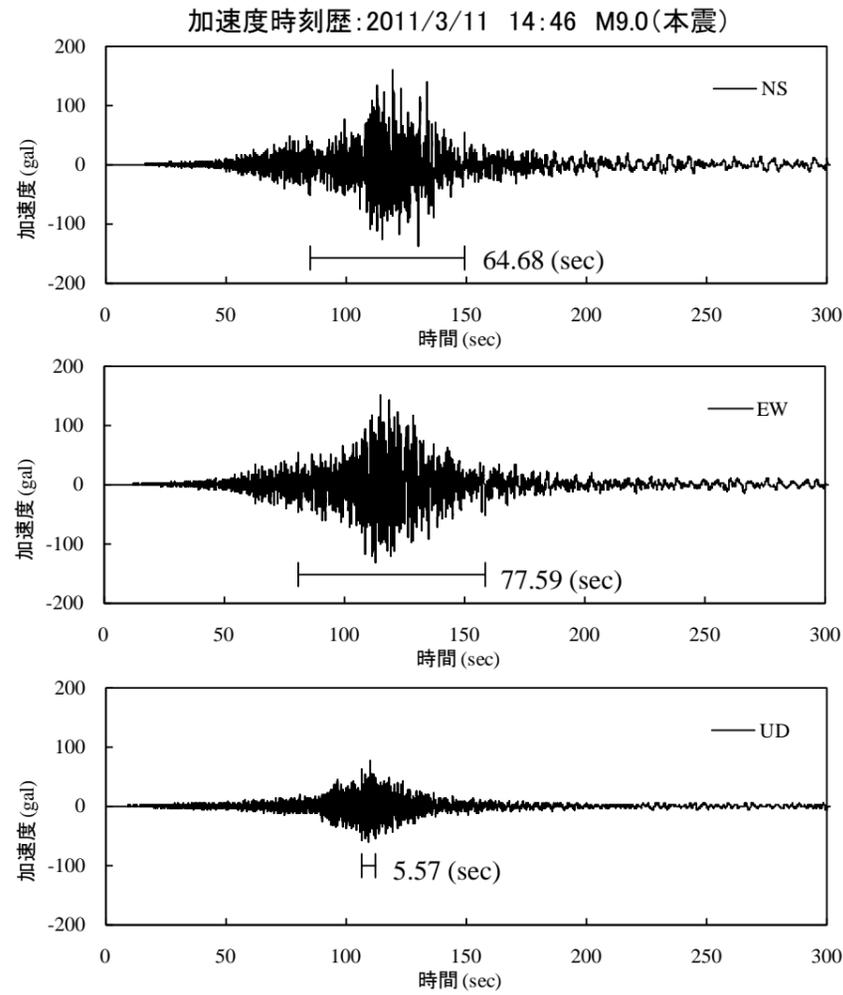
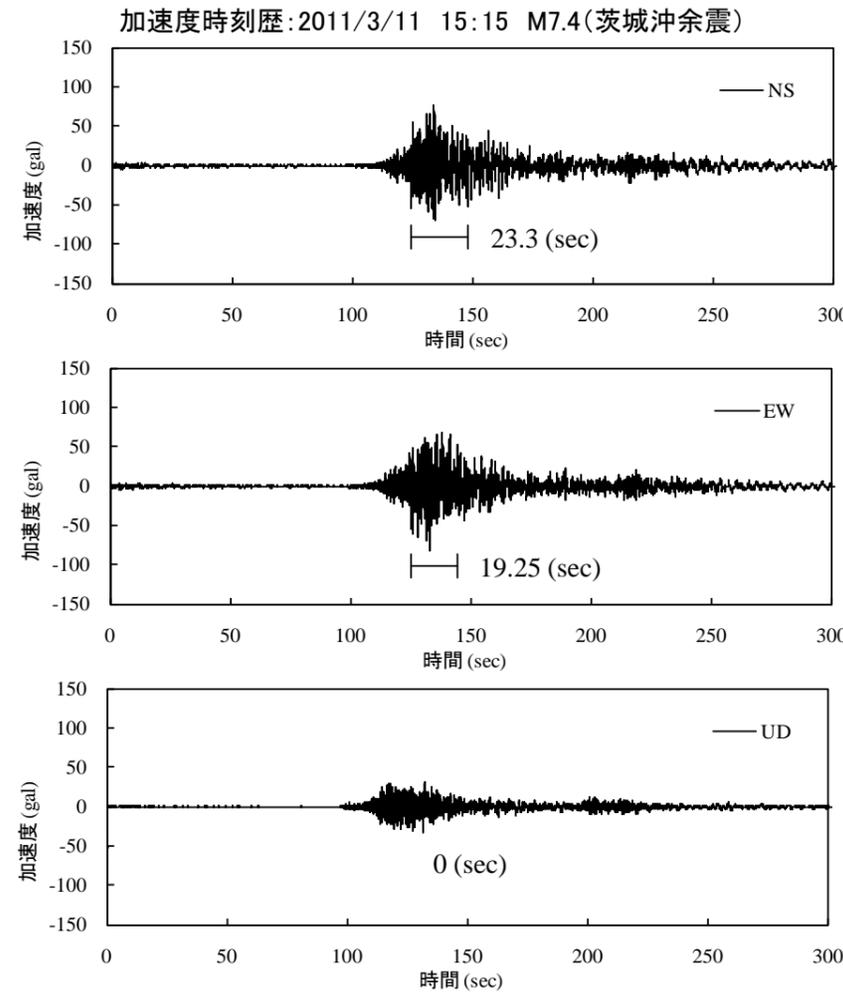
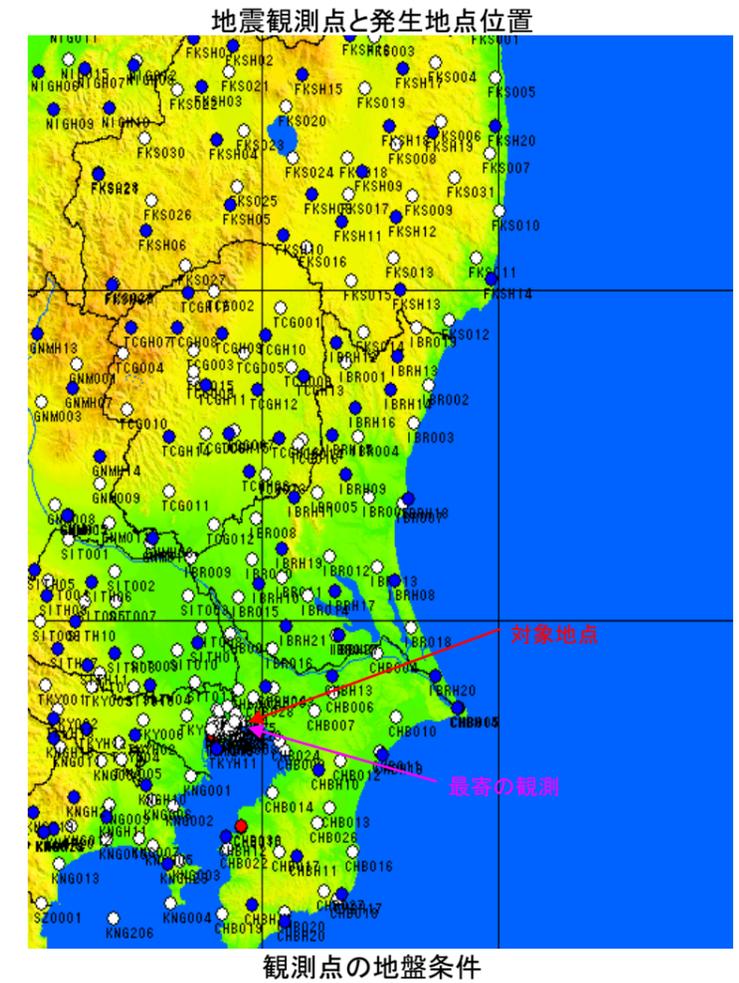
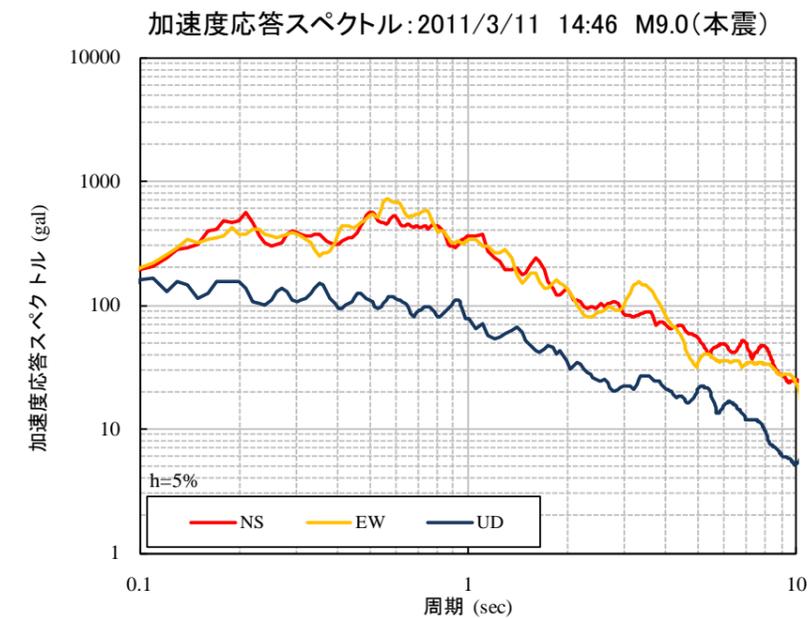
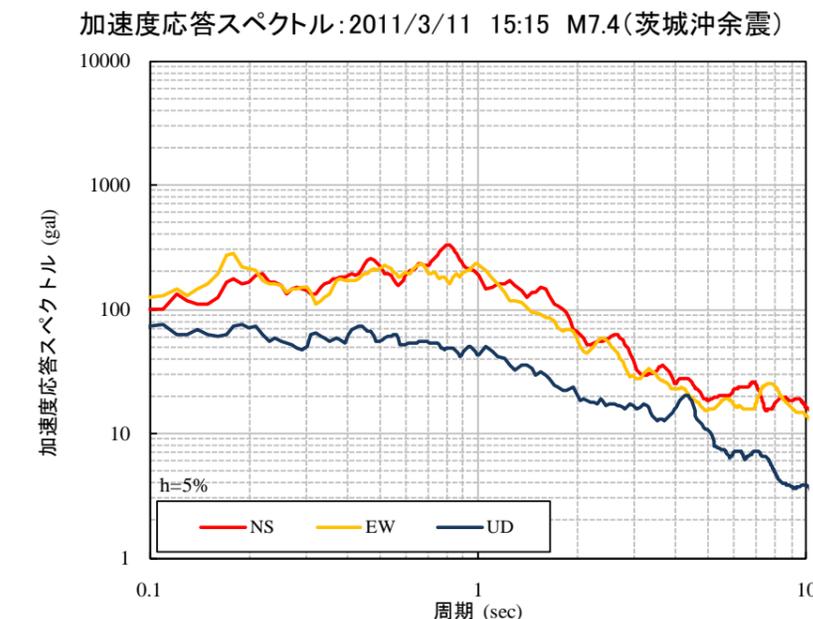
箇所名	市川市-4	都道府県	千葉県	市区町村	市川市	地区	幸, 宝, 入船, 日之出, 塩焼, 末広, 富浜, 本行徳, 妙典4~6丁目, 行徳駅前1, 3丁目	5/6			
対象地震	2011/3/11 14:46 M9.0(本震)	観測点	K-NET行徳(CHB029)	対象地点との距離(km)	1.4	最大加速度(gal)	166.8	最大速度(kine)	28.4	継続時間(50gal以上)(s)	77.59
	87.7						14.5		23.30		
注)最大加速度、最大速度の値は3成分合成値				気象庁震度(本震)	5弱	出典	防災科学技術研究所HP

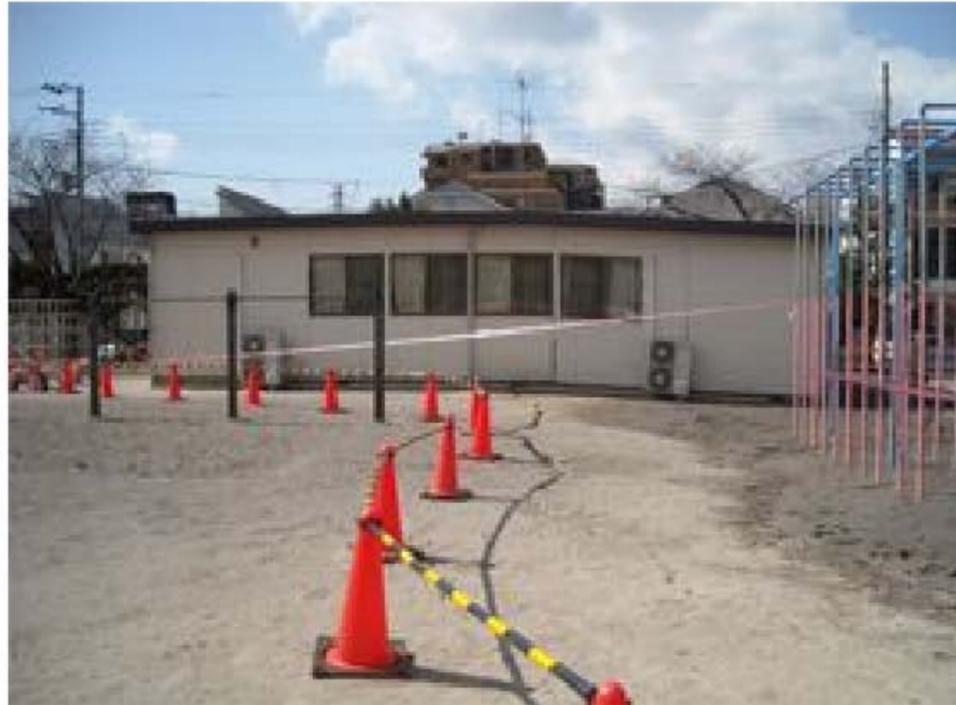
塩焼

箇所名	市川市-4	都道府県	千葉県	市区町村	市川市	地区	幸, 宝, 入船, 日之出, 塩焼, 末広, 富浜, 本行徳, 妙典4~6丁目, 行徳駅前1, 3丁目	6/6
発生面積	小	地形分類	低・高い埋土地(旧海浜部を埋立)、氾濫平野、干拓地	液状化発生履歴	液状化発生の履歴なし			
土地改変履歴	1945年以前の埋土。幸1丁目付近のみ1960年代前半に埋土。							
被害概要	塩焼4、5丁目の一部液状化の発生がみられた以外はなし							
噴砂の状況	小規模	地盤の変形量(沈下、傾斜)	小			被害の程度	小	
出典・調査	東北地方太平洋沖地震による関東地方の地盤液状化現象の実態解明委員会

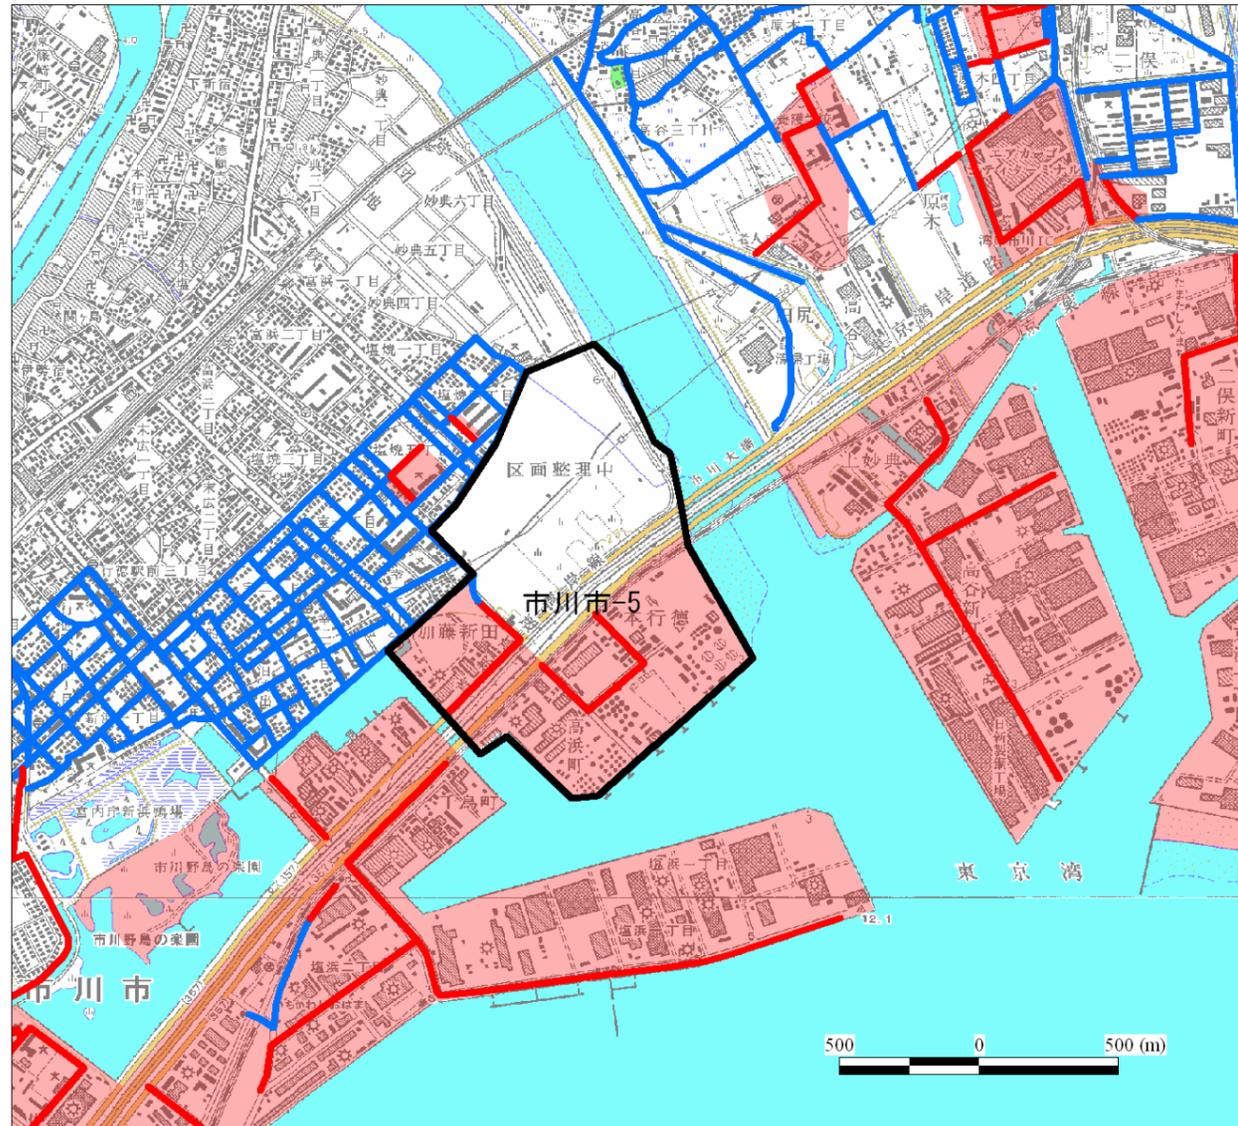
平面図 (赤色は液状化、青色は非液状化を示す。面的着色は、専門家が現地調査結果に地形・地質情報等を加味して、その範囲を推定したものであり、その境界位置は厳密なものではない)

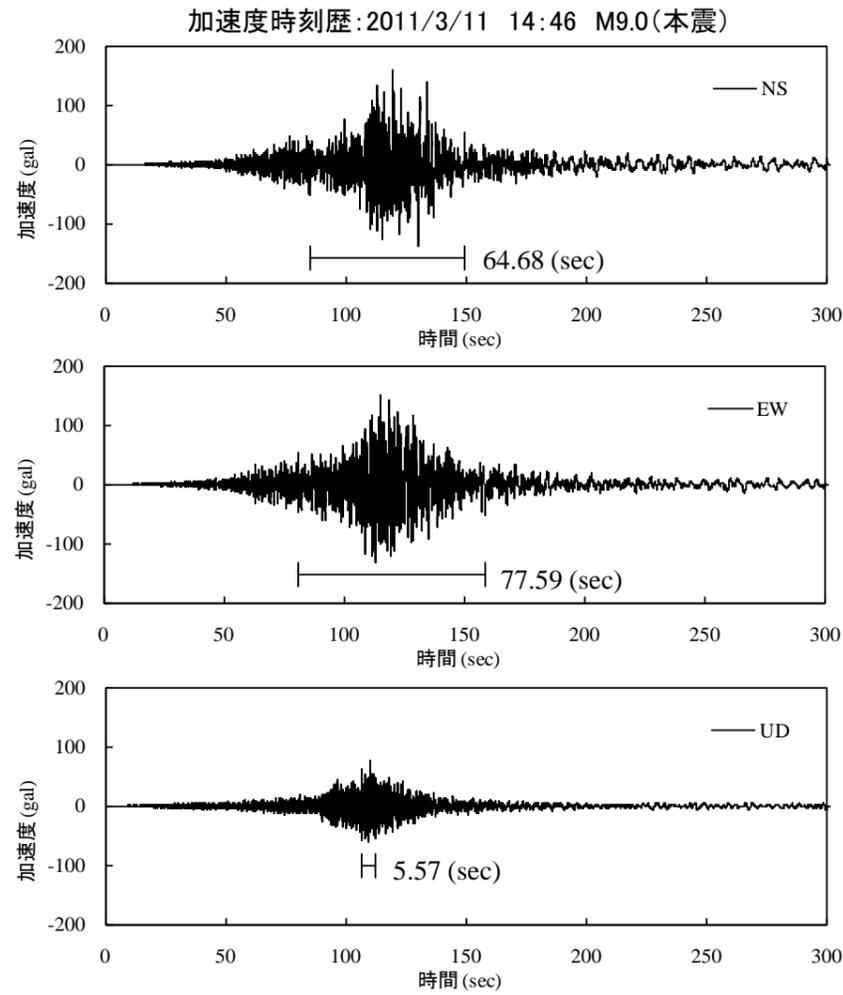
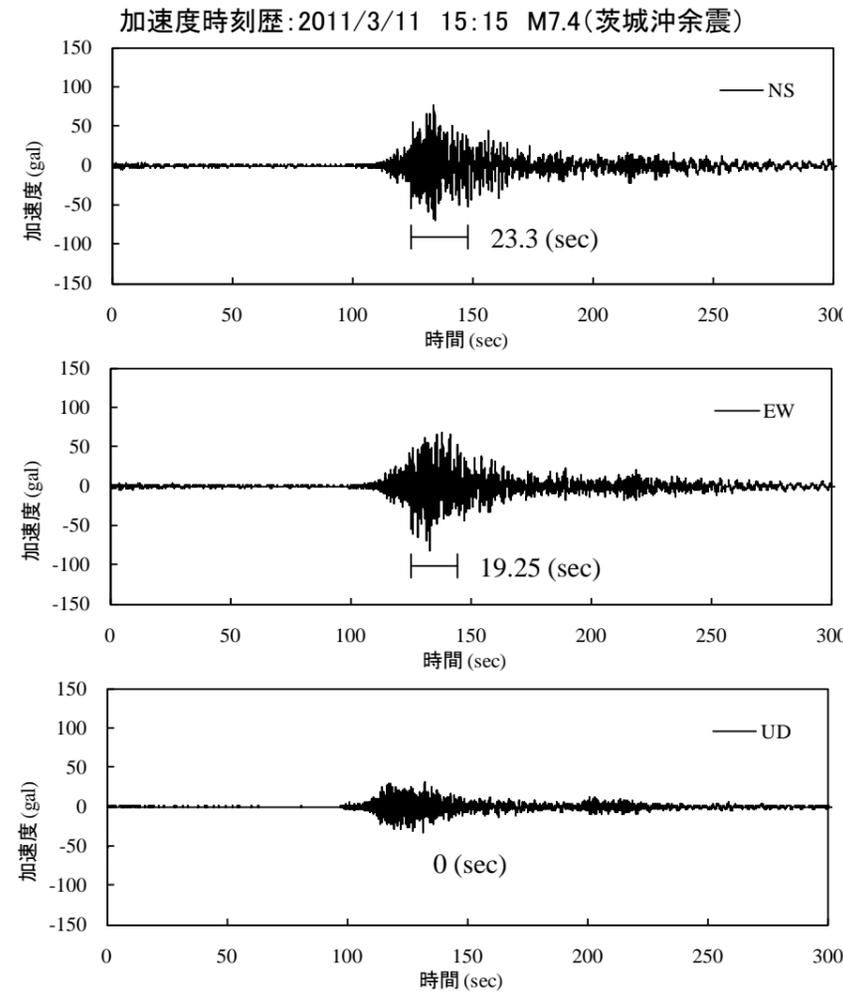
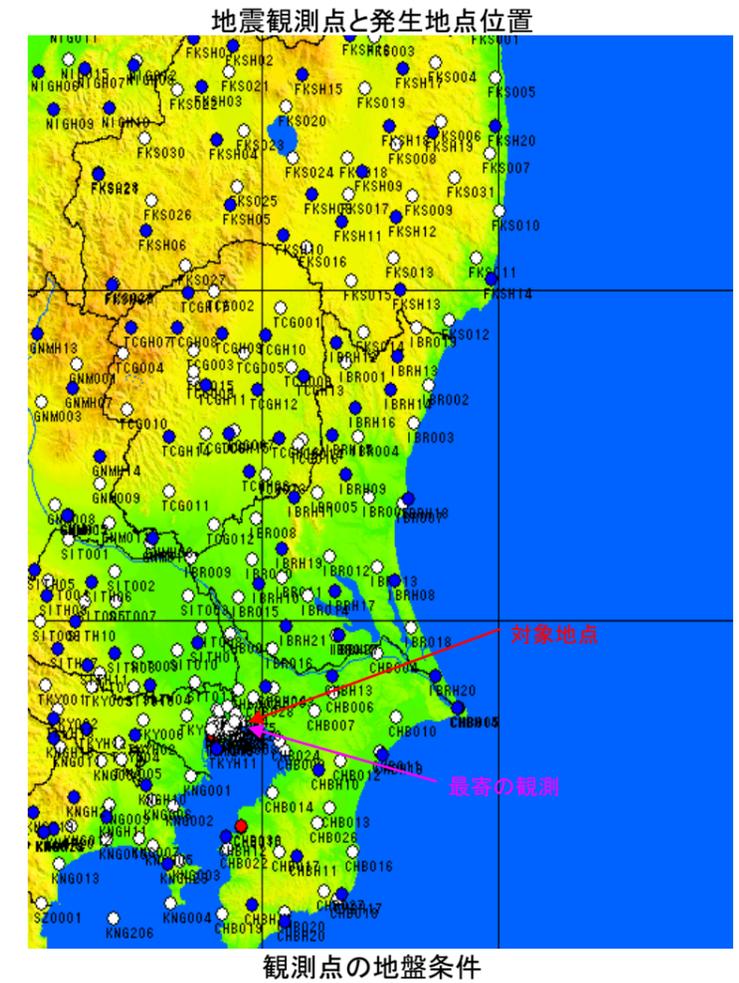
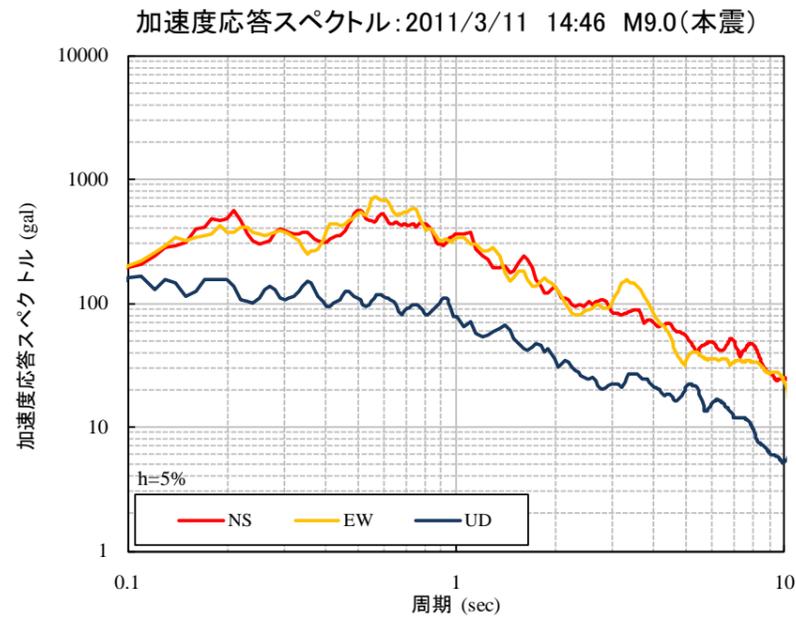
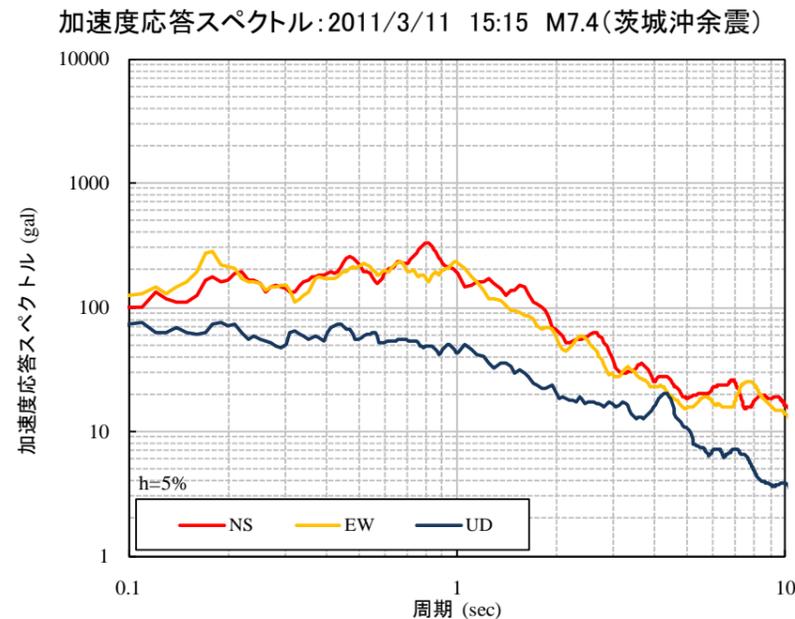
箇所名	市川市-5	都道府県	千葉県	市区町村	市川市	地区	高浜町, 加藤新田, 本行徳, 下妙典	5/6			
対象地震	2011/3/11 14:46 M9.0(本震)	観測点	K-NET行徳(CHB029)	対象地点との距離(km)	2.3	最大加速度(gal)	166.8	最大速度(kine)	28.4	継続時間(50gal以上)(s)	77.59
	87.7						14.5		23.30		
注)最大加速度、最大速度の値は3成分合成値				気象庁震度(本震)	5弱	出典	防災科学技術研究所HP

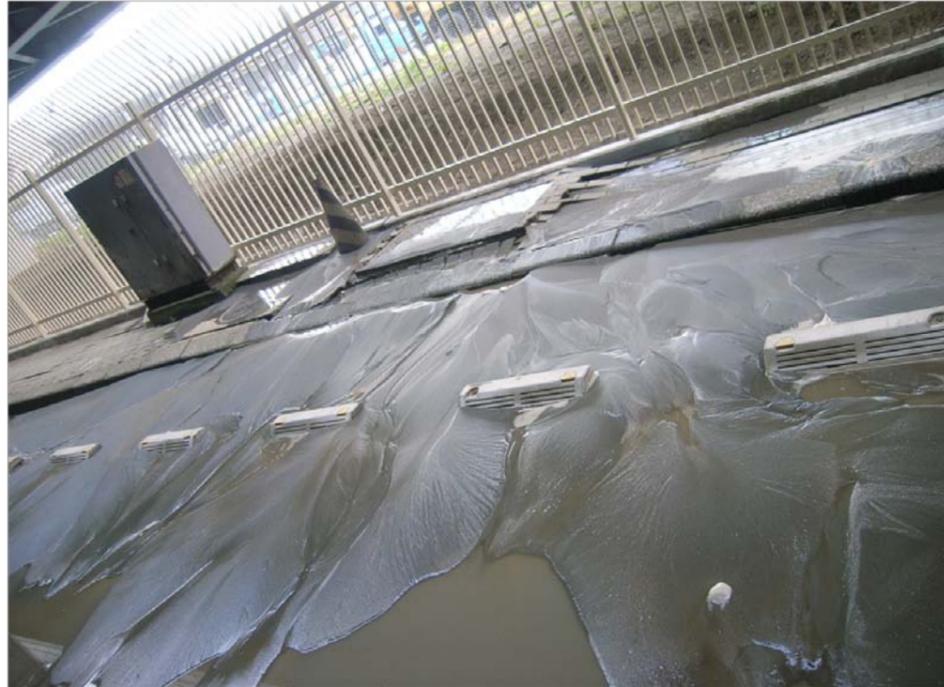
首都高速道路(株) 提供
市川PA付近

箇所名	市川市-5	都道府県	千葉県	市区町村	市川市	地区	高浜町, 加藤新田, 本行徳, 下妙典	6/6
発生面積	中	地形分類	高い埋土地(干潟、遠浅の海底を埋立)、干拓地	液状化発生履歴	液状化発生の履歴なし			
土地改変履歴	1960年代に埋土。							
被害概要	高浜町、本行徳の盛土地では液状化が発生。首都高湾岸線の市川PA付近でも路面に噴砂が発生。							
噴砂の状況	多い	地盤の変形量(沈下、傾斜)	大				被害の程度	中～大
出典・調査	東北地方太平洋沖地震による関東地方の地盤液状化現象の実態解明委員会、首都高速道路株式会社
