| 箇所名 | 習志野市-3 | | 都道府県 | 千葉県 | 市区町村 | 習志野市 | 地区 | 茜浜、芝園 | | 1/6 |
| 被害概要 | ほぼ全面的に液状化が発生した。 | | | | | | | | | |

| 箇所名 | 美浜区-1 | | 都道府県 | 千葉県 | 市区町村 | 千葉市美浜区 | 地区 | 豊砂, 浜田, 幕張西 | | 1/6 |
| 被害概要 | ほぼ全面的に液状化がみられたが、液状化が発生した街区の中にしなかった街区が点在。 | | | | | | | | | |

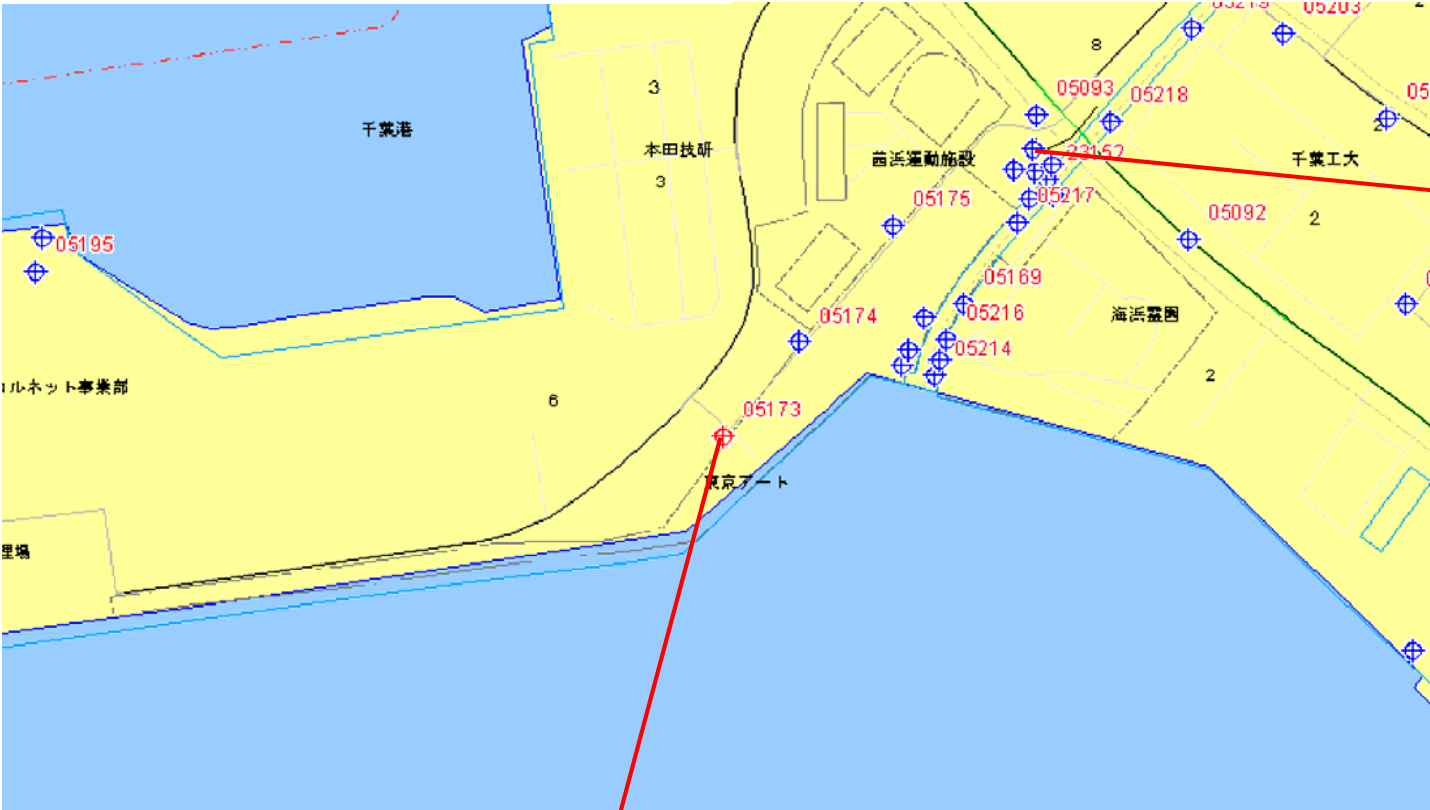
平面位置図

| 地下水位 | GL-1.25~1.7m | 液状化対象層(層厚、深度) | | B1 Bs,As GL-0~9.6m(9.6m) B2 Bs,As,Asc GL-0~9.5m(9.5m) | | | | | | | | |
| 平均N値 | B1 1~33 B2 1~27 | | 液状化強度RL20 | | | S波速度Vs | | | | 相対密度Dr | | |

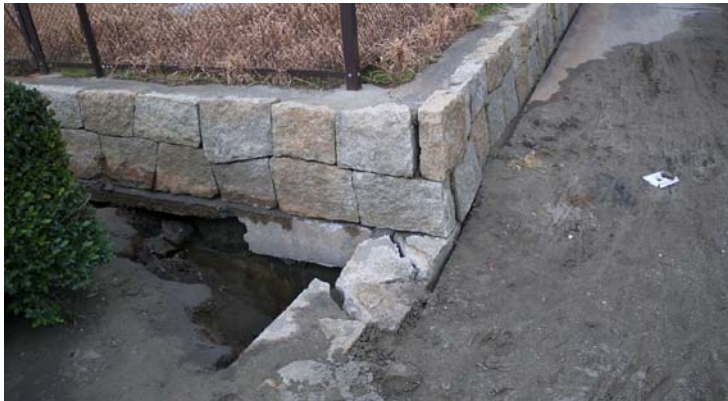
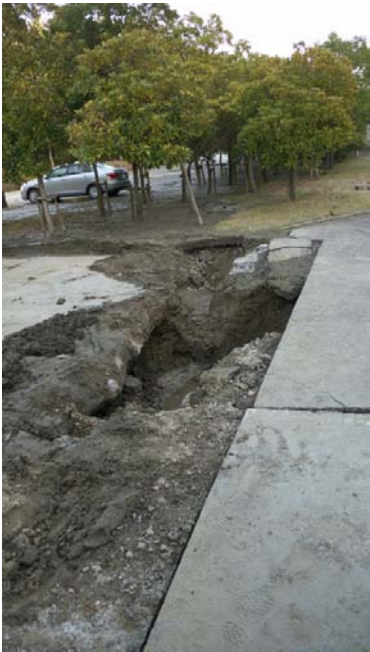
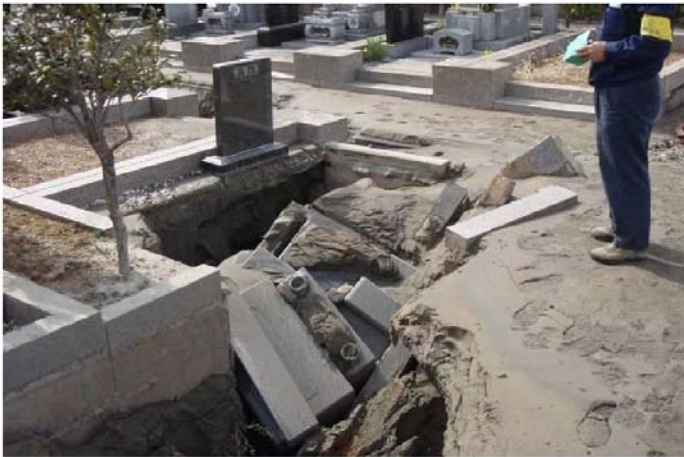
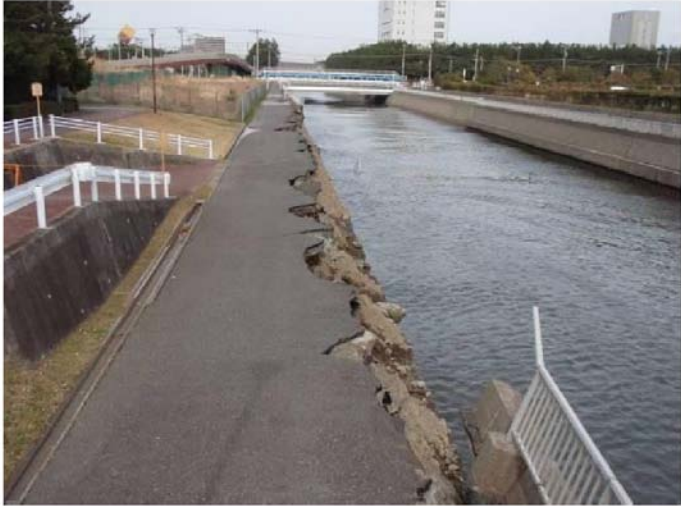
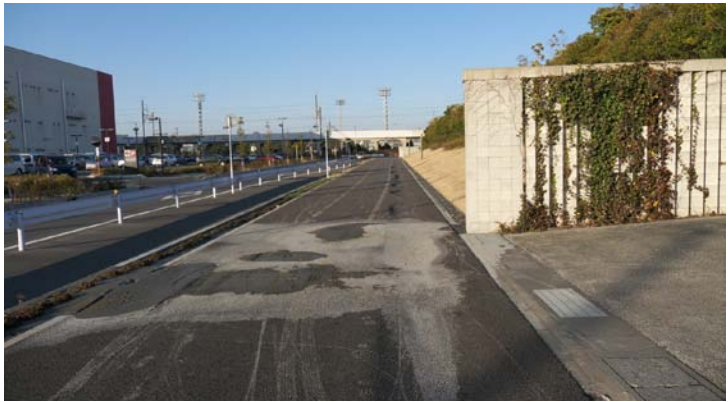
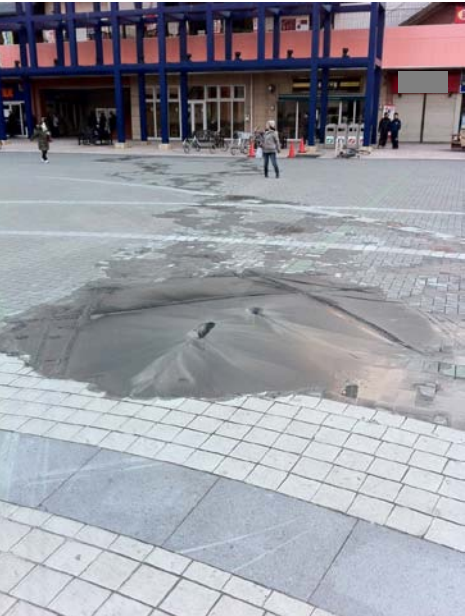
千葉県環境研究センター（東北地方太平洋沖地震による東京湾岸埋立地での液状化－流動化被害）

| 被害概要 | ほぼ全面的に液状化が発生した。 | | | | | | | | | |
| 噴砂の状況 | 多い | 地盤の変形量(沈下、傾斜) | | 大 | 被害の程度 | | | 大 | | |

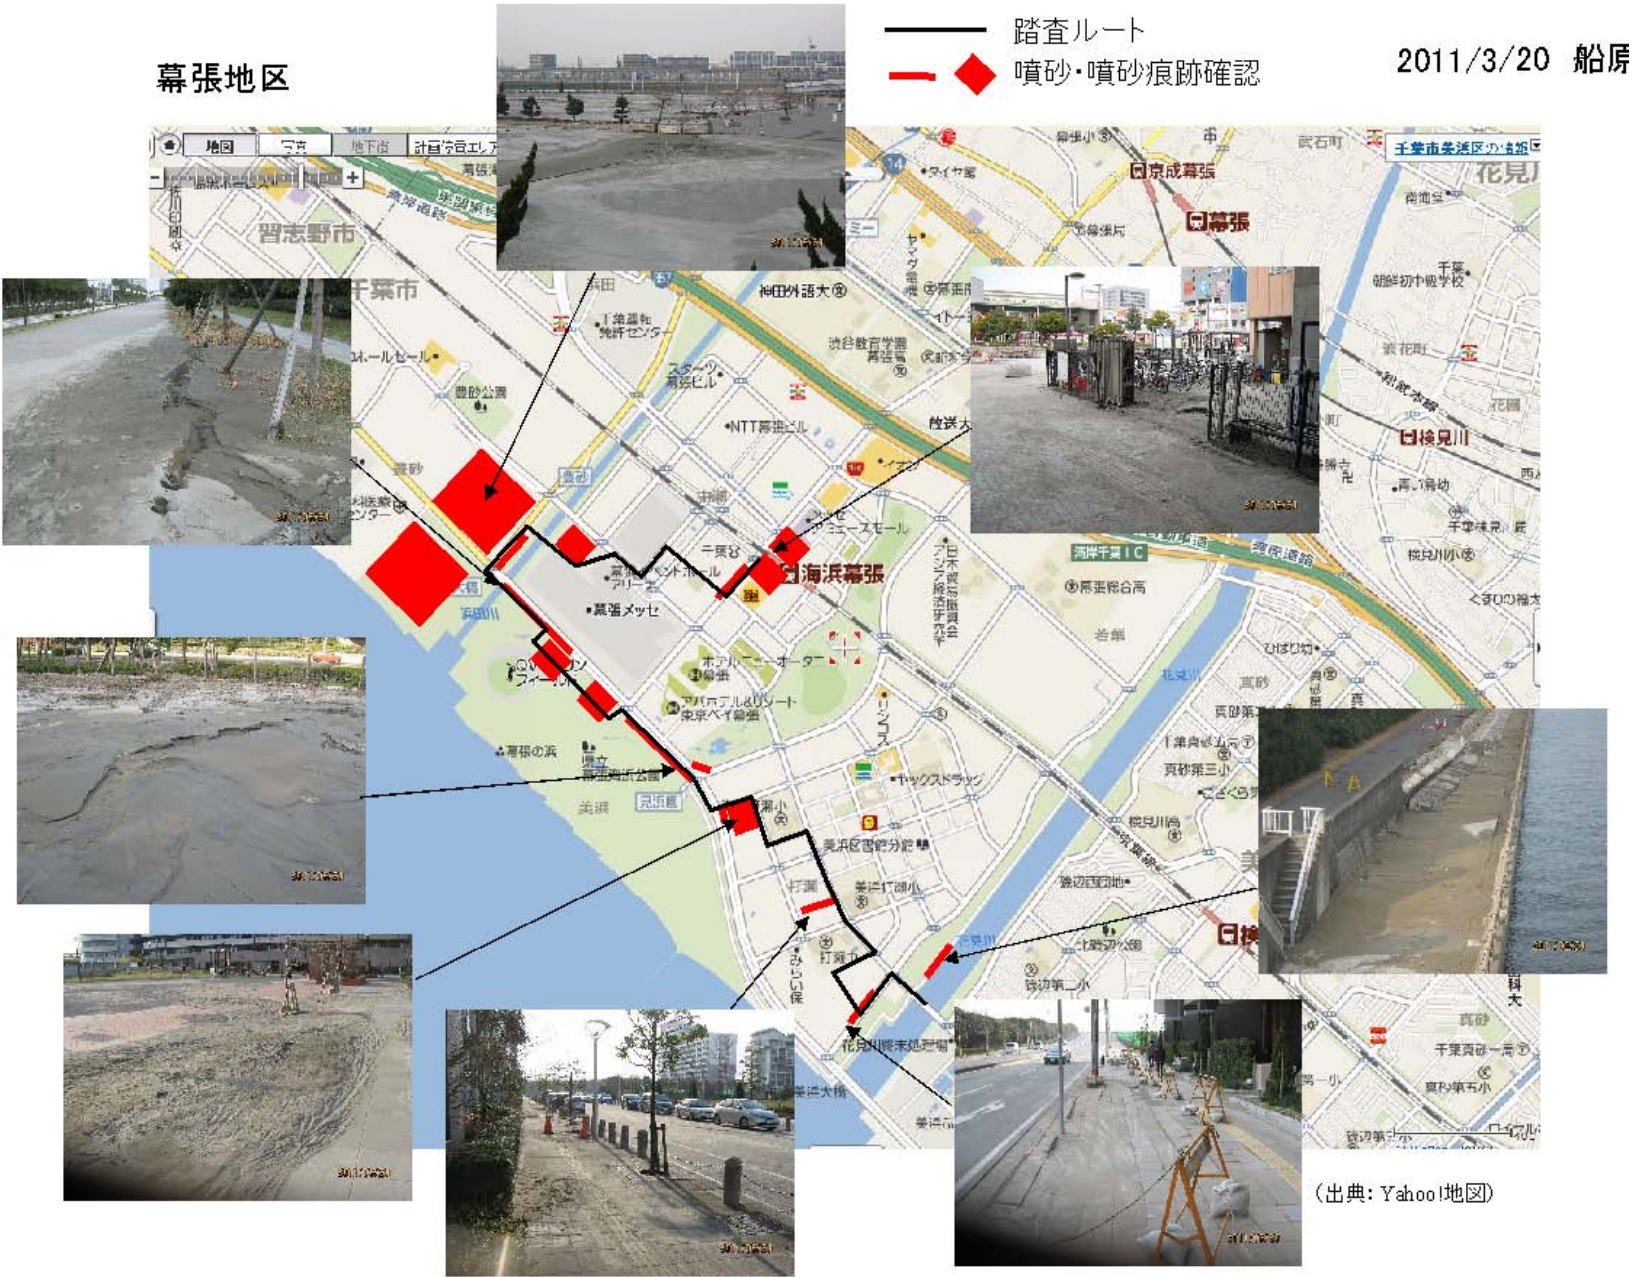
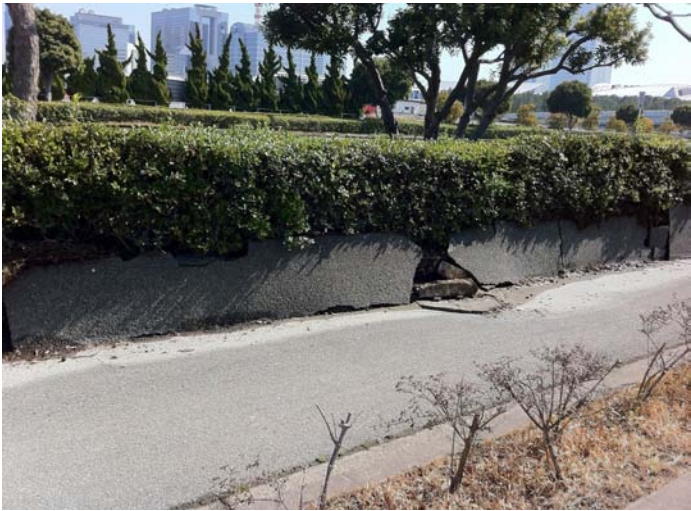
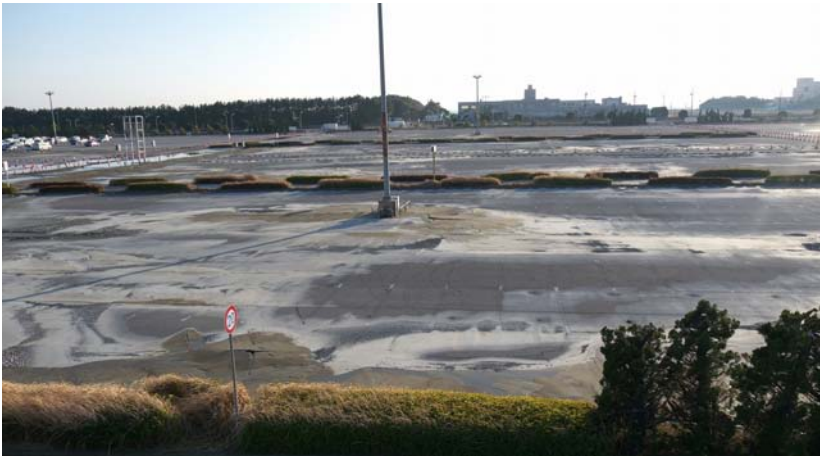
小宮一仁(千葉工業大学)2011/3/13、3/14

| 被害概要 | ほぼ全面的に液状化がみられたが、液状化が発生した街区の中にしなかった街区が点在。 | | | | | | | | | |
| 噴砂の状況 | 多い | | 地盤の変形量(沈下、傾斜) | | 大 | | | 被害の程度 | 大 | |
