箇所名	美浜区-4	都道府県	千葉県	市区町村	千葉市美浜区	地区	高浜, 高洲, 稲毛海岸1~4丁目	1/6	
発生面積	大	地形分類	高い埋土地(干潟、遠浅の海底を埋立)	液状化発生履歴	1987千葉県東方沖地震の際と同じ地点で液状化が発生した地点あり				
土地改変履歴	稲毛海岸1~4丁目は1965年以前に盛土、それ以外は1966年から1975年にかけて埋立。								
被害概要	液状化が発生した街区としなかった街区が混在。埋立年度の少し古い稲毛海岸1~4丁目でも混在。								
噴砂の状況	噴砂量大	地盤の変形量(沈下、傾斜)	大					被害の程度	大
出典・調査	東北地方太平洋沖地震による関東地方の地盤液状化現象の実態解明委員会

箇所名	美浜区-5	都道府県	千葉県	市区町村	千葉市美浜区	地区	新港, 幸町	1/6
発生面積	中	地形分類	高い埋土地(干潟、遠浅の海底を埋立)	液状化発生履歴	1987千葉県東方沖地震の際と同じ地点で液状化が発生した地点あり			
土地改変履歴	1966年から1975年にかけて埋土。							
被害概要	新港、幸町2丁目の街区で液状化が発生がみられたが、発生がみられない箇所と混在。							
噴砂の状況	中程度	地盤の変形量(沈下、傾斜)	建物と周辺地盤との段差20cm程度			被害の程度	中	
出典・調査	東北地方太平洋沖地震による関東地方の地盤液状化現象の実態解明委員会

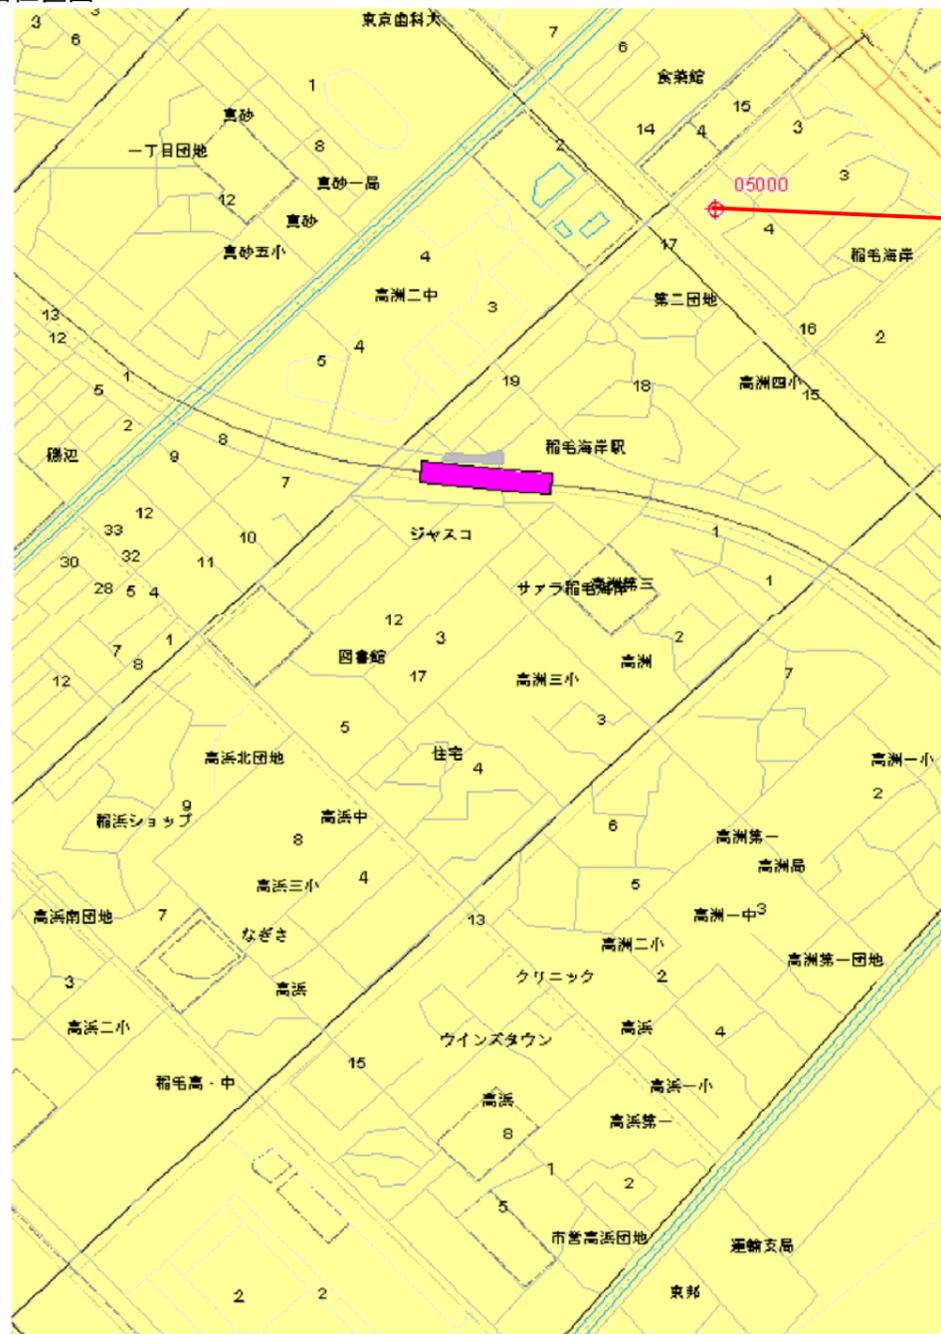
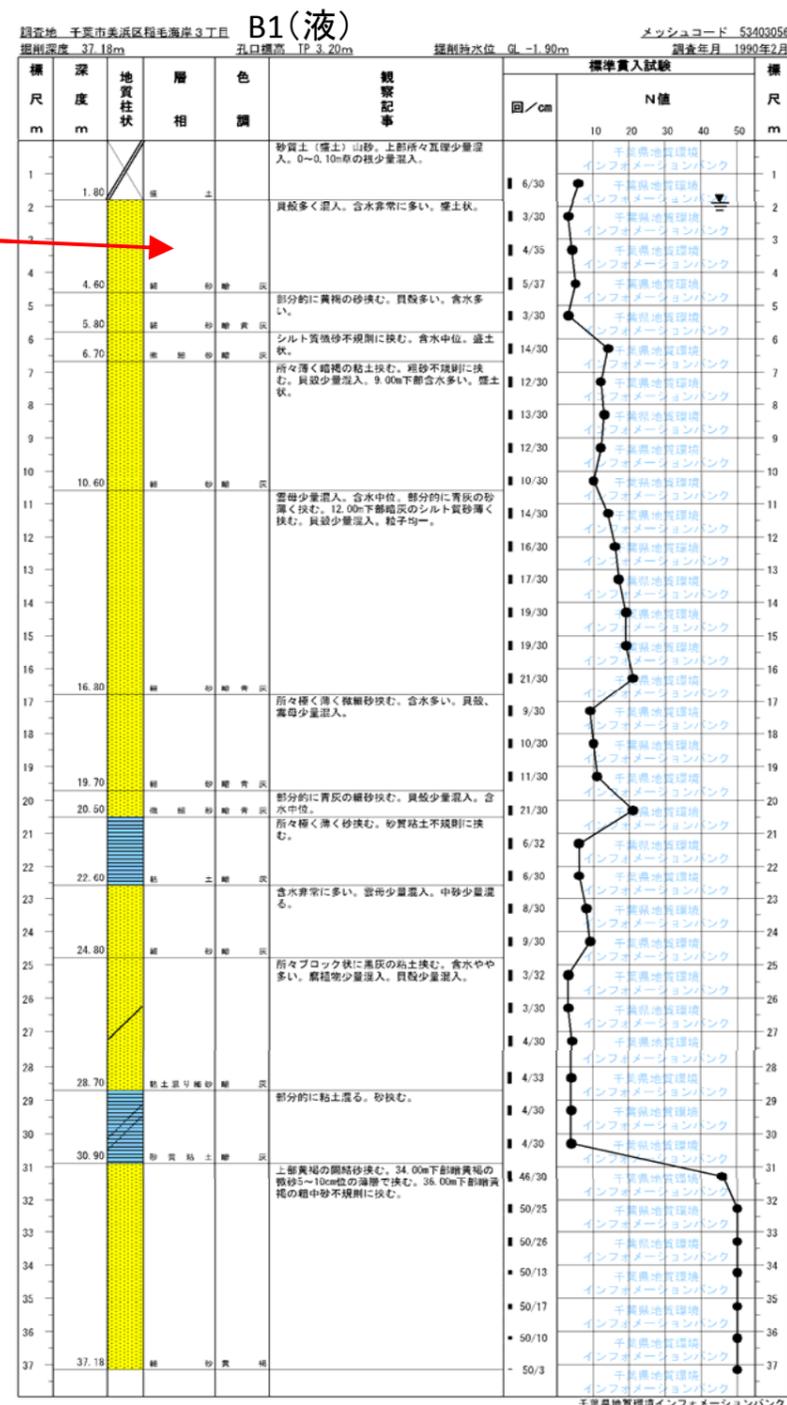
平面位置図

箇所名	美浜区-4	都道府県	千葉県	市区町村	千葉市美浜区	地区	高浜, 高洲, 稲毛海岸1~4丁目	4/6
地下水位	GL-1.9m	液状化対象層(層厚、深度)	B1 Bs,As1 GL-0~20.5m(20.5m) As2,Asc1 GL-22.6~30.9m(8.3m)					
湿潤密度 ρ_t		平均粒径D50		細粒分含有率FC		塑性指数Ip		
平均N値	Bs,As1 3~21 As2,Asc1 3~9	液状化強度RL20		S波速度Vs		相対密度Dr		
液状化抵抗率F		適用基準		液状化指数PL

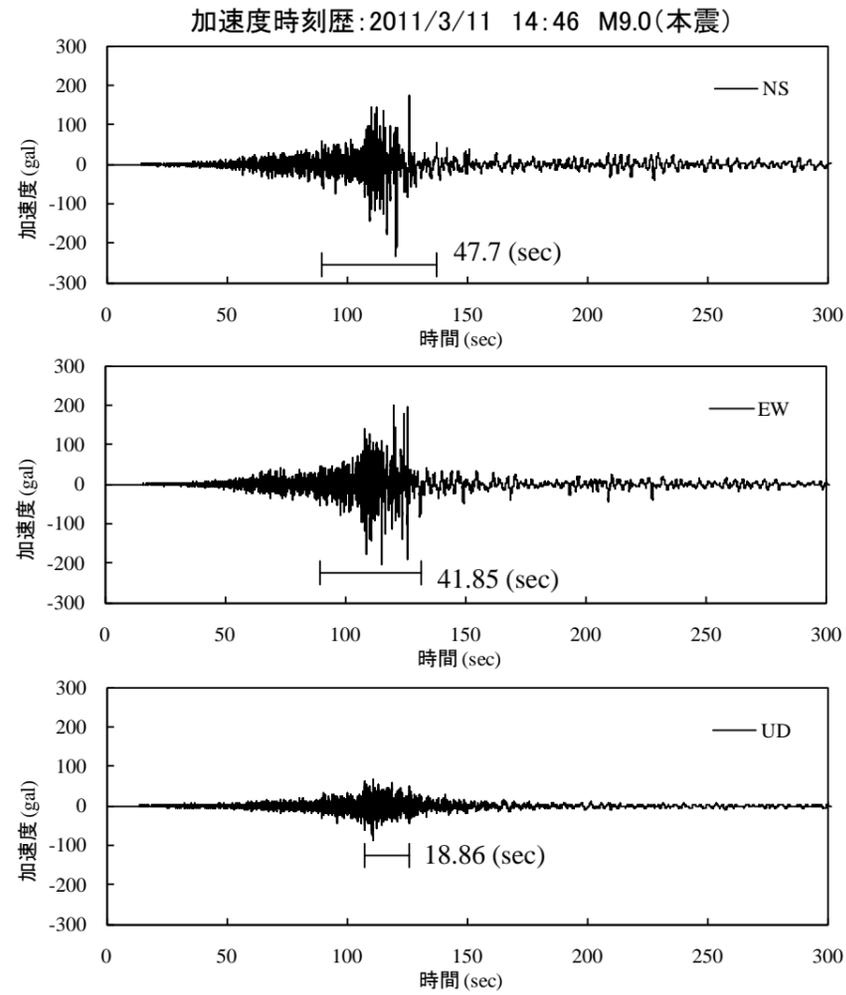
箇所名	美浜区-4	都道府県	千葉県	市区町村	千葉市美浜区	地区	高浜, 高洲, 稲毛海岸1~4丁目	5/6			
対象地震	2011/3/11 14:46 M9.0(本震)	観測点	K-NET稲毛(CHB024)	対象地点との距離(km)	1.1	最大加速度(gal)	301.1	最大速度(kine)	38.9	継続時間(50gal以上)(s)	47.70
	2011/3/11 15:15 M7.4(茨城沖余震)						-		-		-
注)最大加速度、最大速度の値は3成分合成値				気象庁震度(本震)	5強	出典	防災科学技術研究所HP

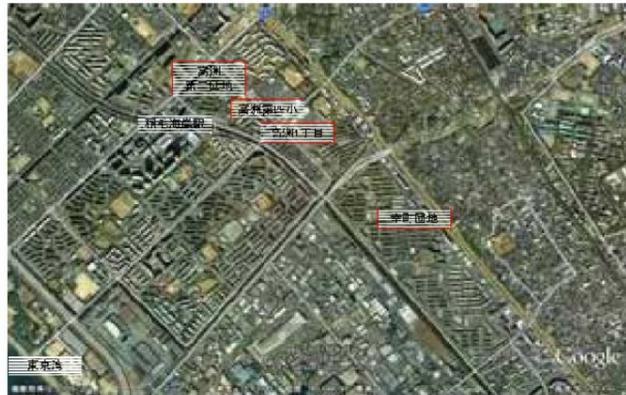
被害状況(千葉県美浜区)

箇所名	美浜区-4	都道府県	千葉県	市区町村	千葉市美浜区	地区	高浜, 高洲, 稲毛海岸1~4丁目	6/6
発生面積	大	地形分類	高い埋土地(干潟、遠浅の海底を埋立)	液状化発生履歴	1987千葉県東方沖地震の際と同じ地点で液状化が発生した地点あり			
土地改変履歴	稲毛海岸1~4丁目は1965年以前に盛土、それ以外は1966年から1975年にかけて埋立。							
被害概要	液状化が発生した街区としなかった街区が混在。埋立年度の少し古い稲毛海岸1~4丁目でも混在。							
噴砂の状況	噴砂量大	地盤の変形量(沈下、傾斜)	大	被害の程度	大			
出典・調査	東北地方太平洋沖地震による関東地方の地盤液状化現象の実態解明委員会

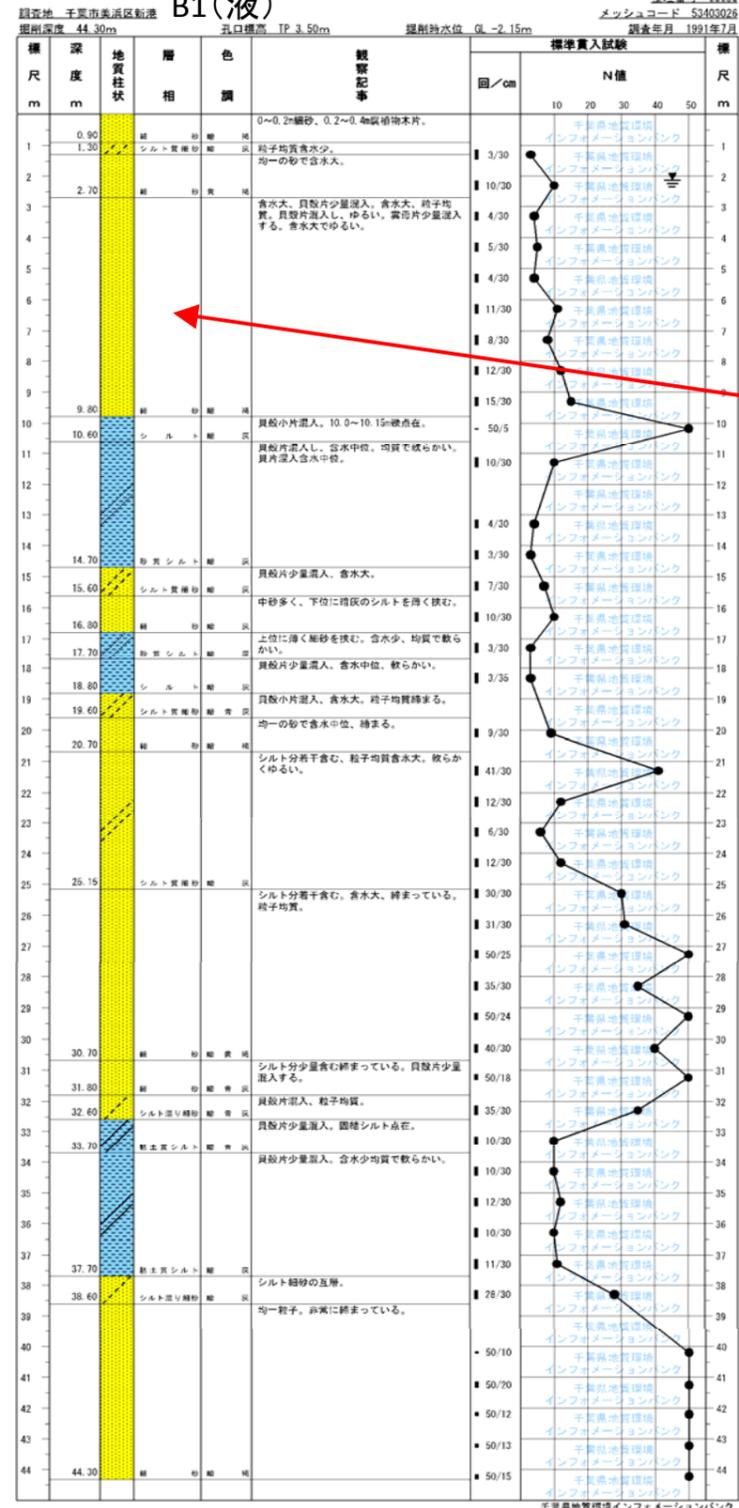
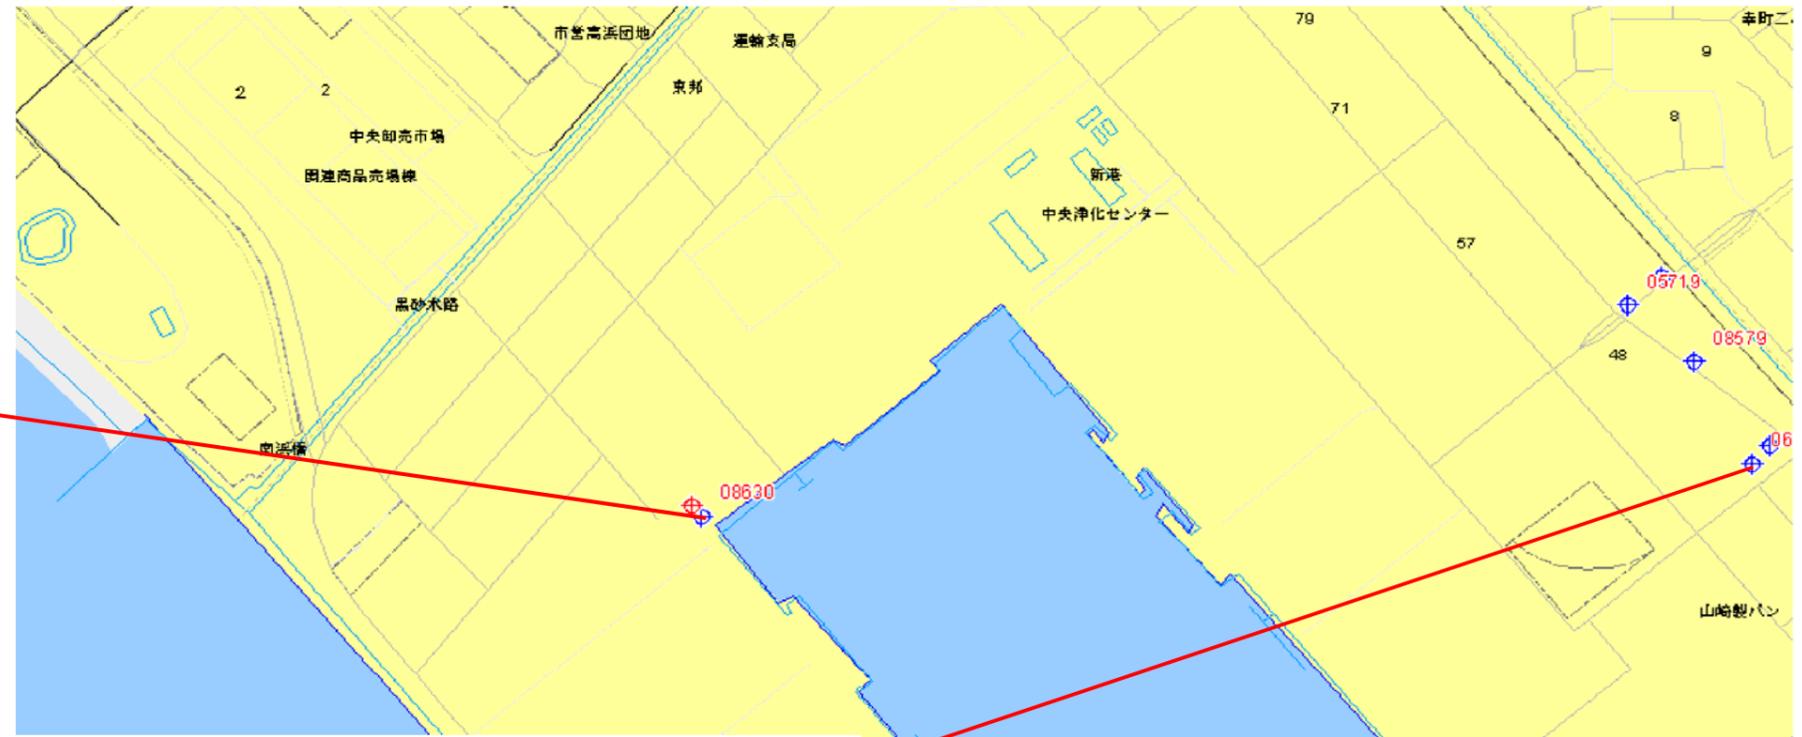
B1(液)

箇所名	美浜区-5	都道府県	千葉県	市区町村	千葉市美浜区	地区	新港, 幸町	4/6
地下水位	GL-2.15~2.4m	液状化対象層(層厚、深度)	B1 As1,Asc1,As2,Asc2,As3 GL-0~25.15m(25.15m) B2 Bs,As1 GL-0~8.7m(8.7m)					
湿潤密度 ρ_t		平均粒径D50		細粒分含有率FC		塑性指数Ip		
平均N値	B1 3~15 B2 9~27	液状化強度RL20		S波速度Vs		相対密度Dr		
液状化抵抗率F		適用基準		液状化指数PL

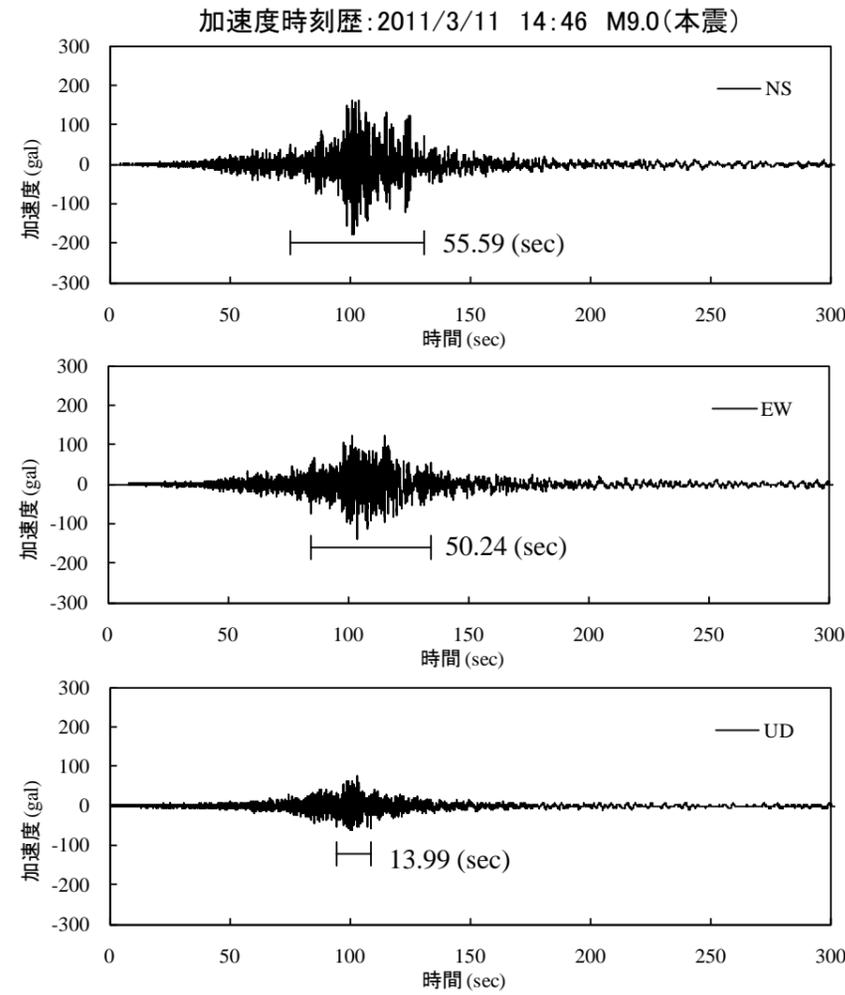
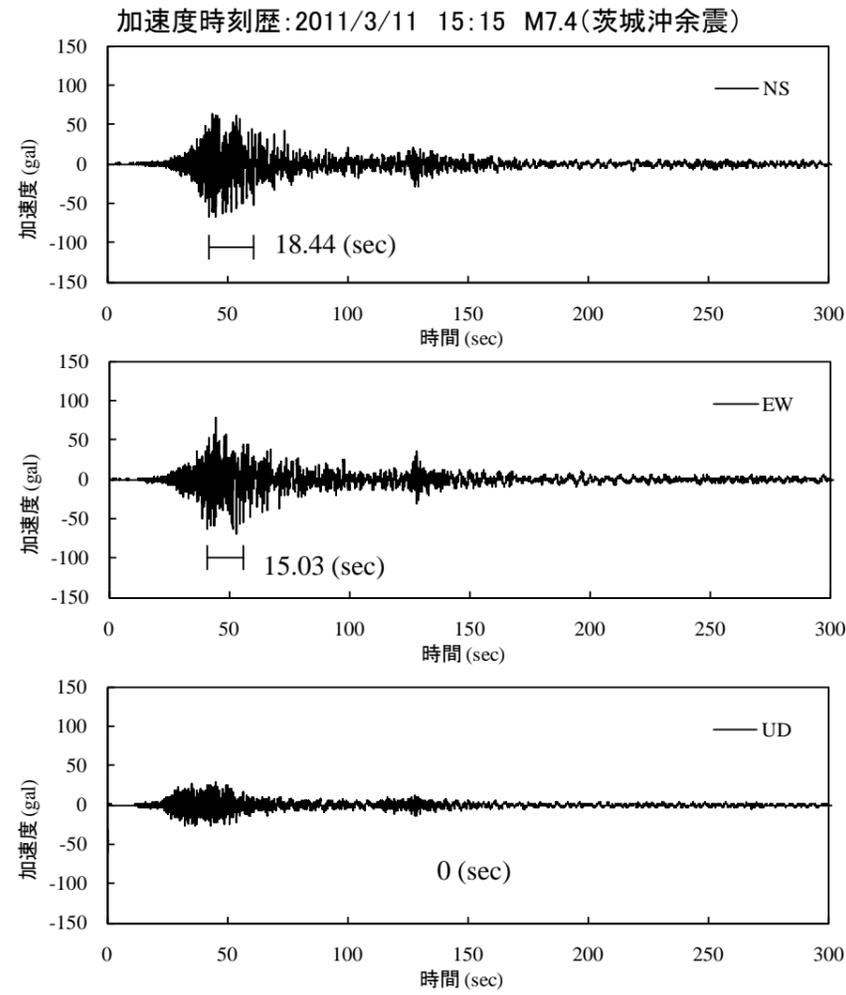
箇所名	美浜区-5	都道府県	千葉県	市区町村	千葉市美浜区	地区	新港, 幸町	5/6			
対象地震	2011/3/11 14:46 M9.0(本震)	観測点	K-NET千葉(CHB009)	対象地点との距離(km)	1.5	最大加速度(gal)	187.1	最大速度(kine)	39.1	継続時間(50gal以上)(s)	55.59
	80.6						18.4		18.44		
注)最大加速度、最大速度の値は3成分合成値				気象庁震度(本震)	5強	出典	防災科学技術研究所HP

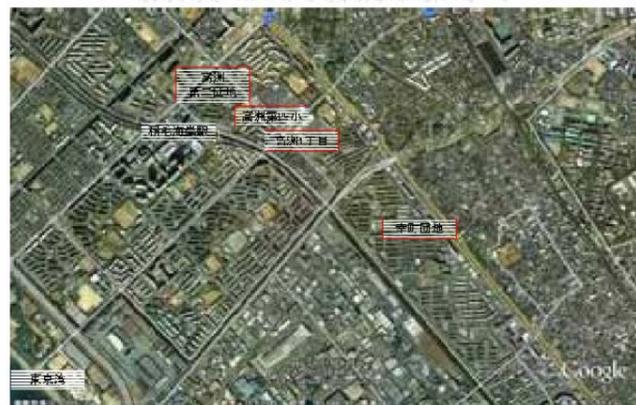
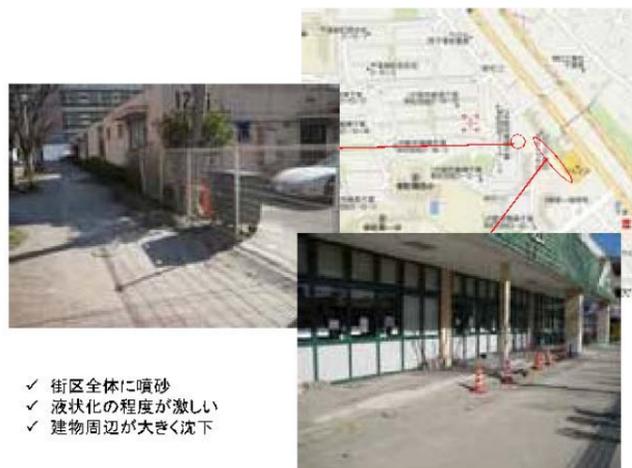
被害状況(千葉県美浜区)

- ✓ 街区全体に噴砂
- ✓ 液状化の程度が激しい
- ✓ 建物周辺が大きく沈下

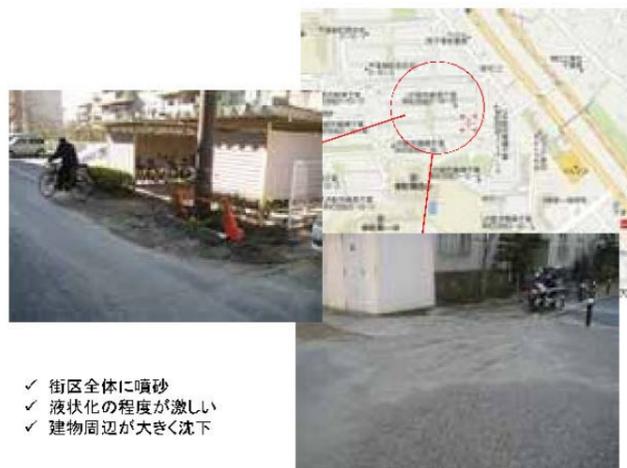
- ✓ 街区全体に噴砂
- ✓ 液状化の程度が激しい
- ✓ 建物周辺が大きく沈下

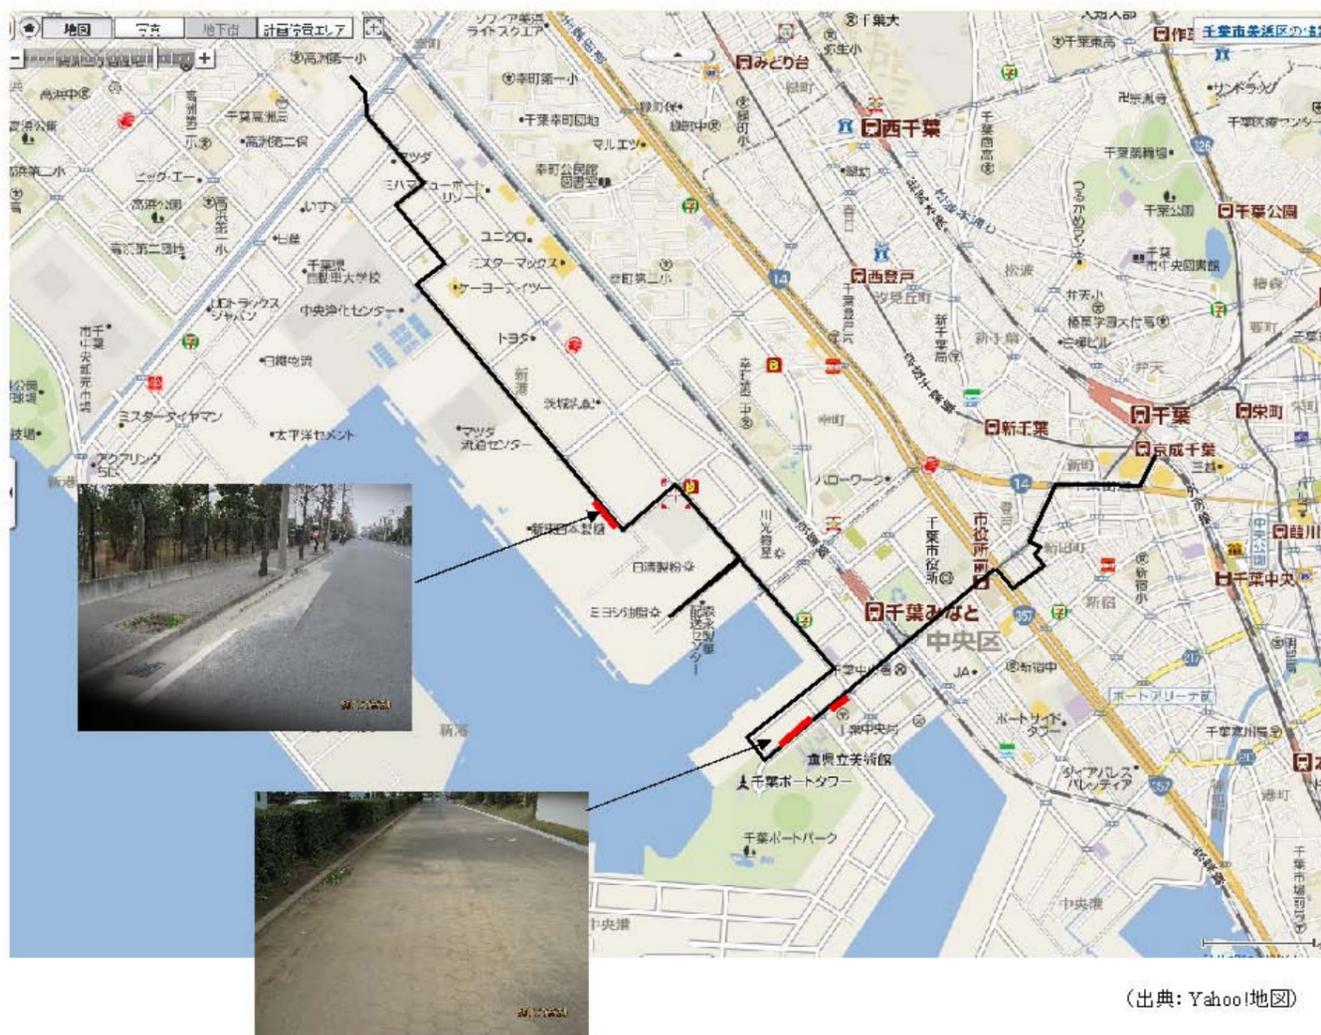
新港地区

踏査ルート
 噴砂・噴砂痕跡確認

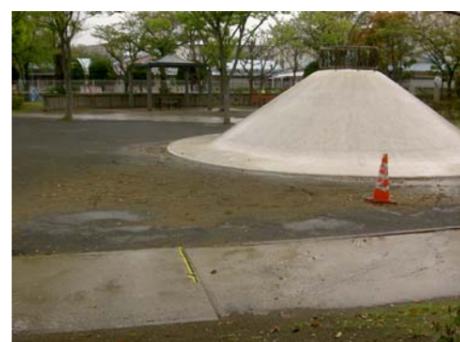
箇所名	美浜区-5	都道府県	千葉県	市区町村	千葉市美浜区	地区	新港, 幸町	6/6
発生面積	中	地形分類	高い埋土地(干潟、遠浅の海底を埋立)	液状化発生履歴	1987千葉県東方沖地震の際と同じ地点で液状化が発生した地点あり			
土地改変履歴	1966年から1975年にかけて埋土。							
被害概要	新港、幸町2丁目の街区で液状化が発生がみられたが、発生がみられない箇所と混在。							
噴砂の状況	中程度	地盤の変形量(沈下、傾斜)	建物と周辺地盤との段差20cm程度			被害の程度	中	
出典・調査	東北地方太平洋沖地震による関東地方の地盤液状化現象の実態解明委員会
