| 箇所名 | 中央区-1 | | 都道府県 | 千葉県 | 市区町村 | 千葉市中央区 | 地区 | 千葉港 | 1/6 |
| 被害概要 | 千葉市役所南西側で一部液状化が発生した程度 | | | | | | | | |
| 出典・調査 | 東北地方太平洋沖地震による関東地方の地盤液状化現象の実態解明委員会 | | | | | | | | |

| 箇所名 | 中央区-2 | | 都道府県 | 千葉県 | 市区町村 | 千葉市中央区 | 地区 | 蘇我町 | 1/6 |

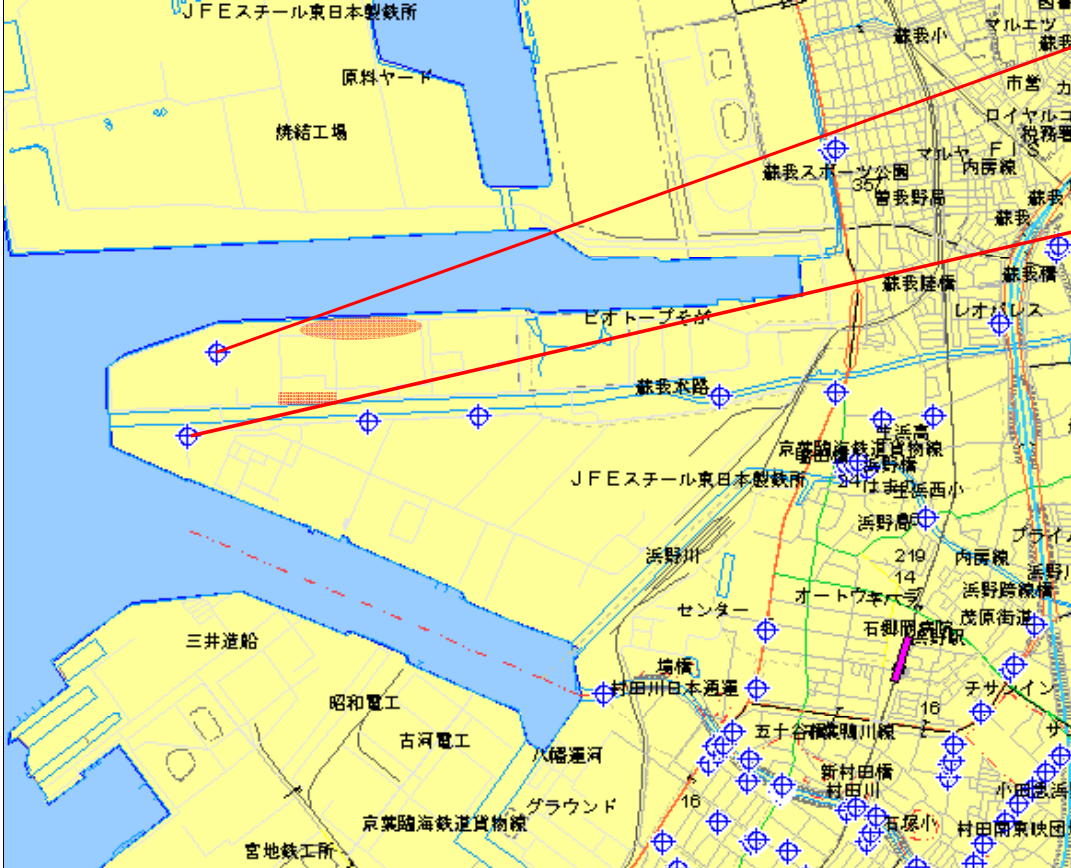
平面位置図

| 地下水位 | GL-0.83m | 液状化対象層(層厚、深度) | | Bs,As,Asc GL-0～12.2m(層厚6.55～12.2m) | | | | | | | | |
| 平均N値 | 0～8 | | 液状化強度RL20 | | | | S波速度Vs | | | | 相対密度Dr | |

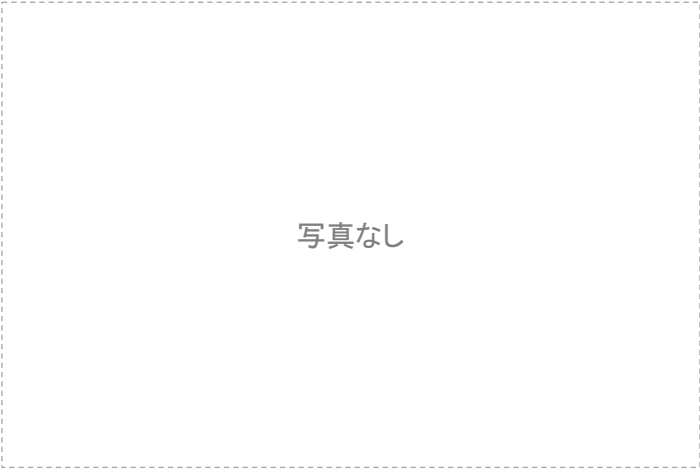
| 被害概要 | 東京電力千葉火力発電所護岸部に液状化が発生 | | | | | | | | | |
