箇所名	春日部市-1	都道府県	埼玉県	市区町村	春日部市	地区	備後東, 一ノ割, 藤塚, 緑町	1/6
発生面積	小	地形分類	氾濫平野、旧河道	液状化発生履歴	1923大正関東地震、1931西埼玉地震の際に発生履歴あり			
土地改変履歴	氾濫平野、旧河道に盛土して宅地化(旧河道跡の宅地化は少なくとも昭和43年以降(旧版地形図より))。							
被害概要	表記の4地区(各地区1箇所)で液状化が発生。道路に噴砂、亀裂発生。マンホール浮き上がり5箇所。詳細な発生位置は公表できないとのこと不明。液状化したかどうかは不明であるが、春日部市の道路の陥没は104箇所と報告されている。							
噴砂の状況	不明	地盤の変形量(沈下、傾斜)	不明だが、あまり大きくないと思われる			被害の程度	小	
出典・調査	春日部市ヒアリング

箇所名	吉川市-1	都道府県	埼玉県	市区町村	吉川市	地区	上笹塚, 吉屋	1/6
発生面積	小	地形分類	氾濫平野、自然堤防	液状化発生履歴	1931西埼玉地震の際に付近で液状化発生の履歴あり			
土地改変履歴	上笹塚は自然堤防を改変した道路。吉屋は氾濫原の沼田を造成した農地。							
被害概要	上笹塚は舗装面のクラックと噴砂。農地の地表面の亀裂、噴砂。							
噴砂の状況	中	地盤の変形量(沈下、傾斜)	小	被害の程度	小			
出典・調査	吉川市ヒアリング

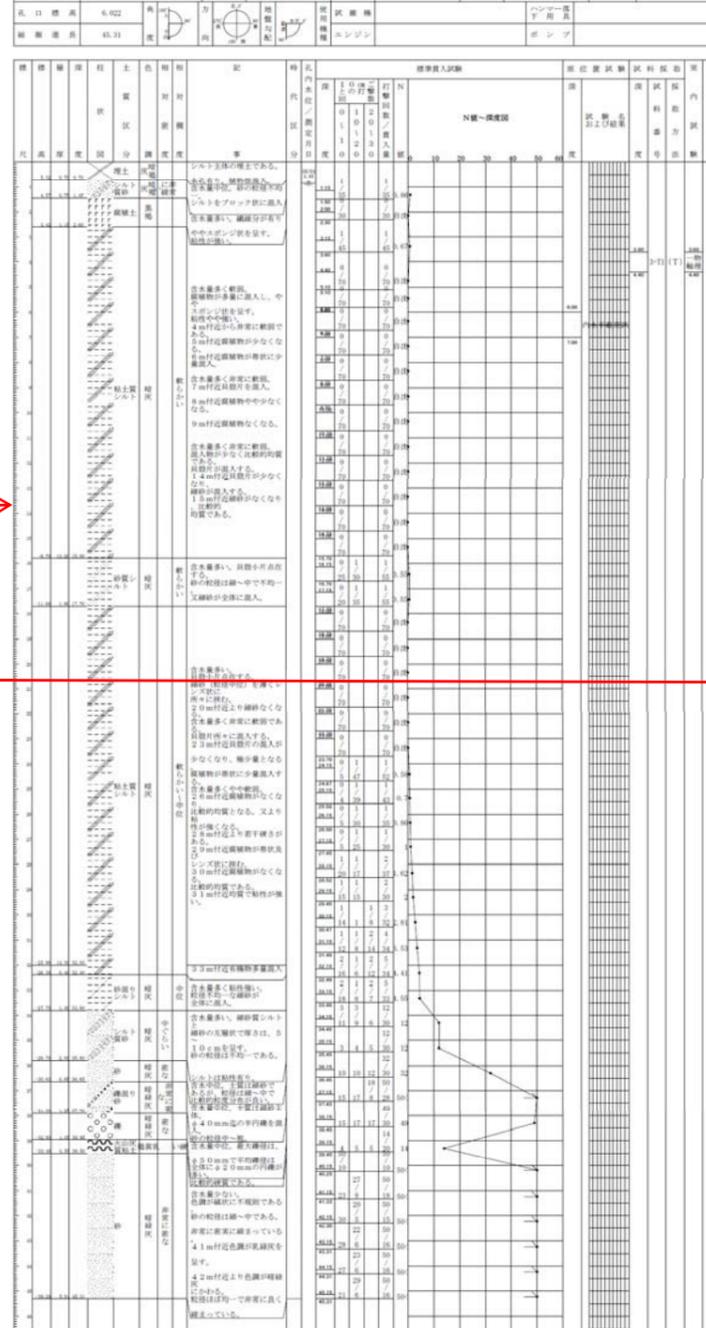
柱状図(00600009)

箇所名	春日部市-1	都道府県	埼玉県	市区町村	春日部市	地区	備後東, 一ノ割, 藤塚, 緑町	4/6
地下水位	GL-0.4~0.55m	液状化対象層(層厚、深度)	Bs,As,Asc	GL-0~36.4m(層厚0.6~10m)				
湿潤密度 ρ_t		平均粒径D50		細粒分含有率FC		塑性指数Ip		
平均N値	1~24	液状化強度RL20		S波速度Vs		相対密度Dr		
液状化抵抗率F		適用基準		液状化指数PL

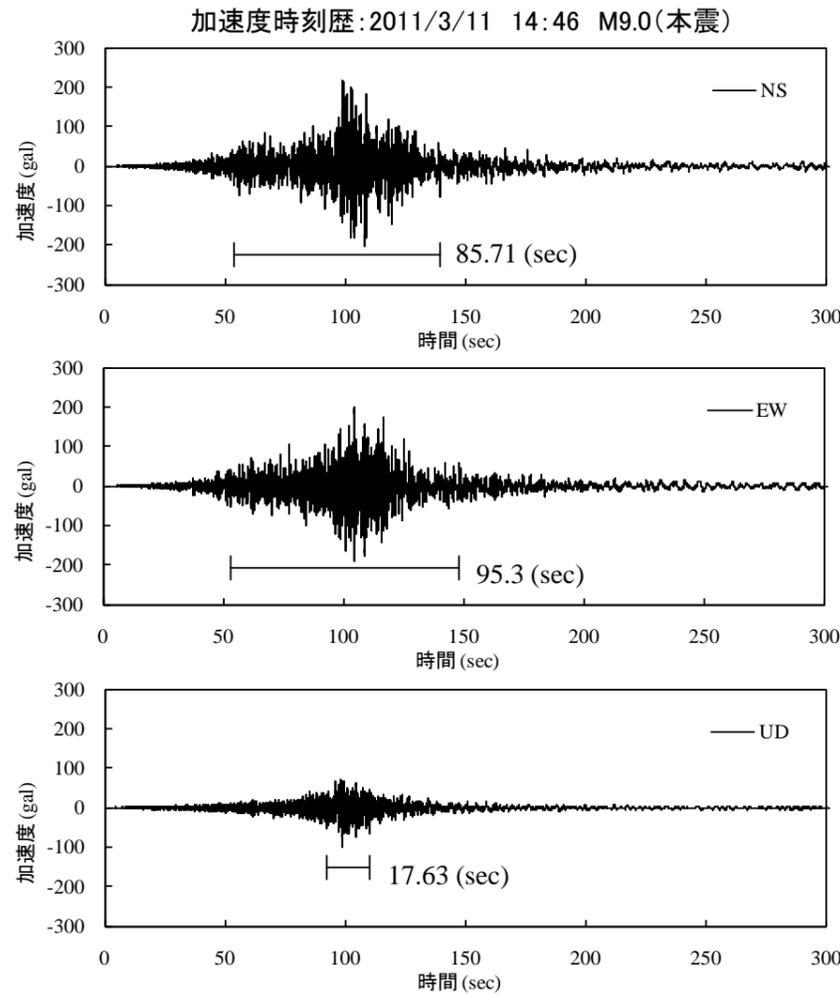
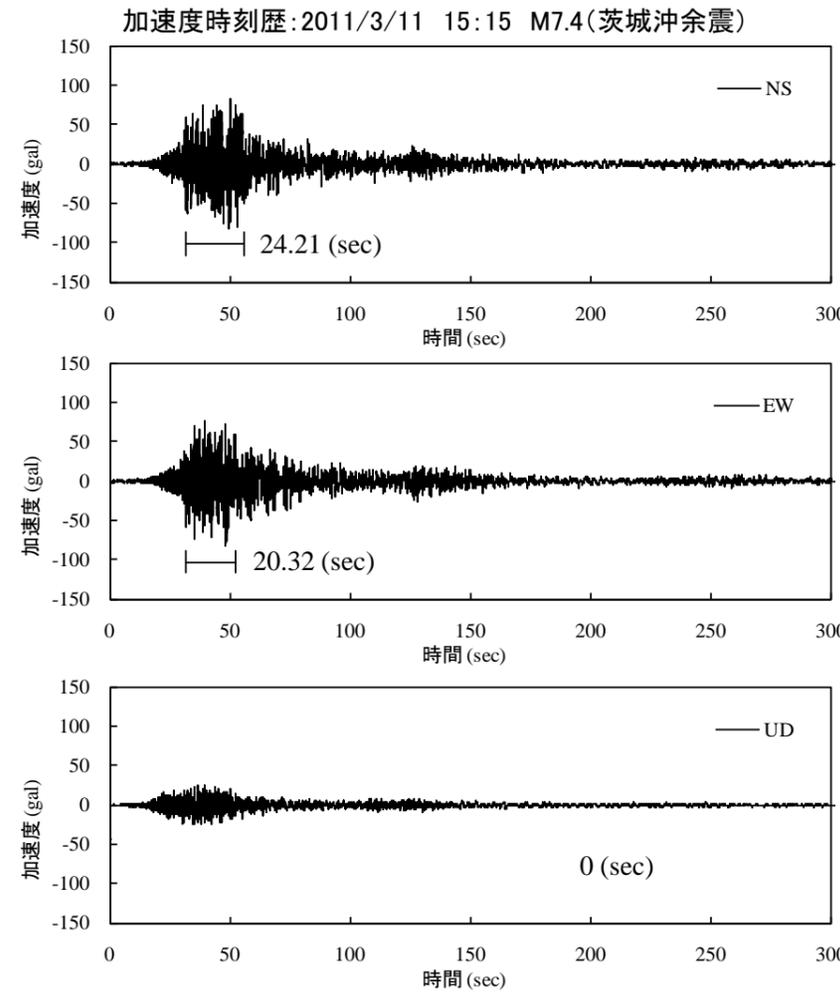
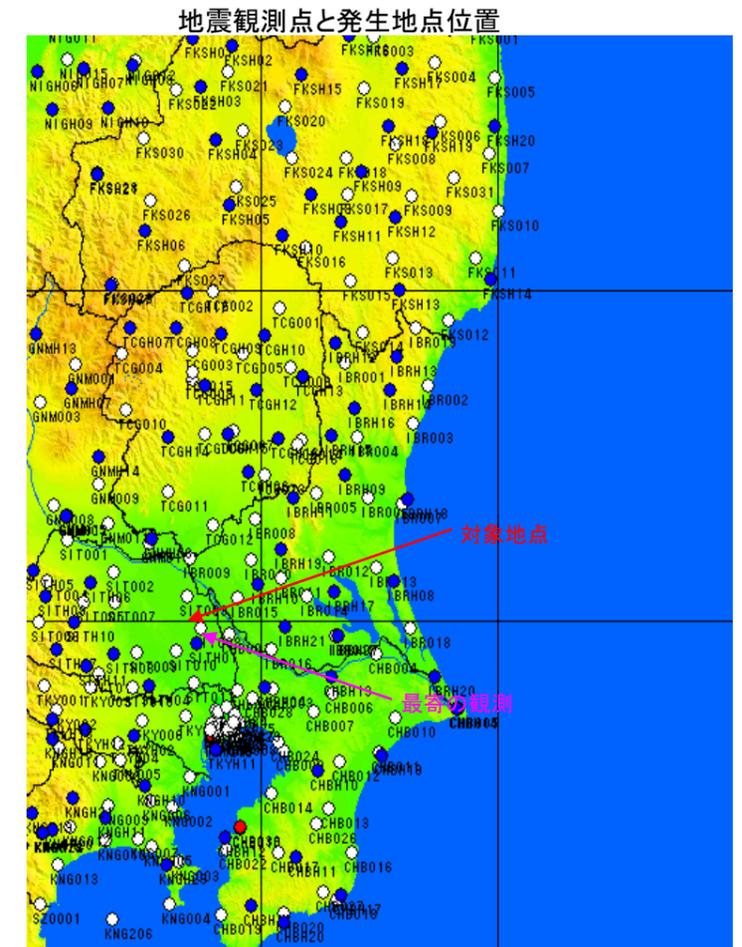
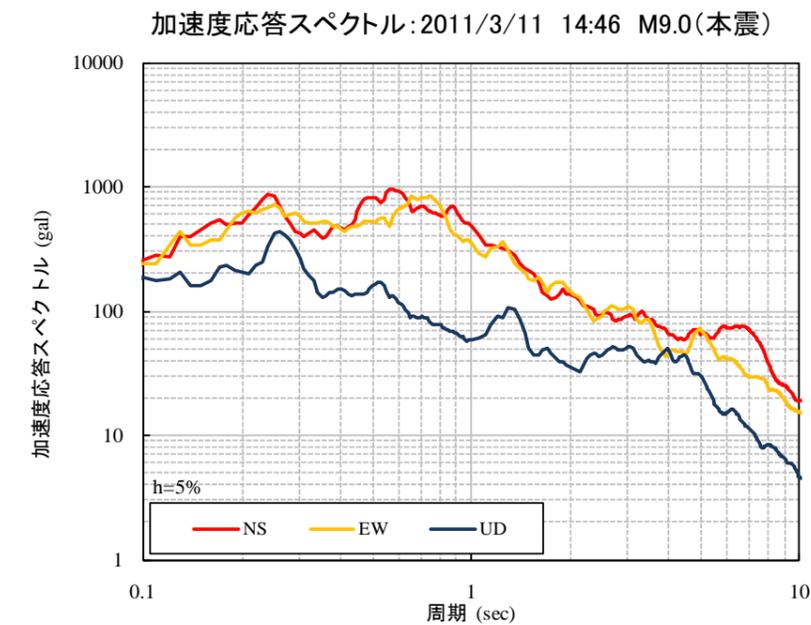
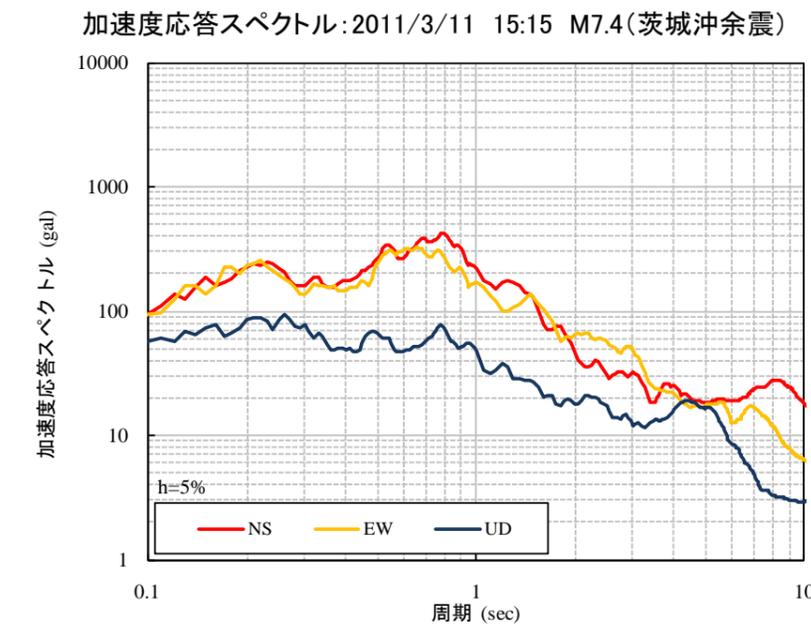
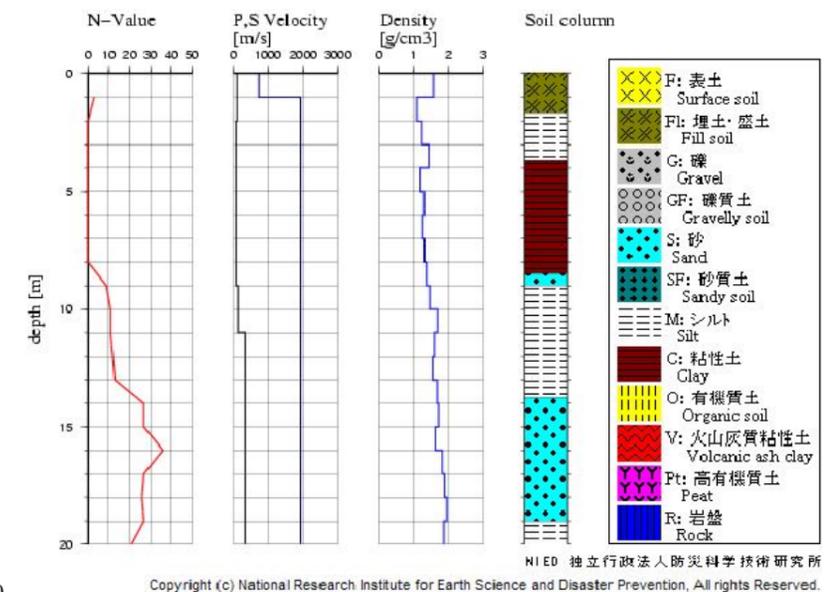
箇所名	春日部市-1	都道府県	埼玉県	市区町村	春日部市	地区	備後東, 一ノ割, 藤塚, 緑町	5/6			
対象地震	2011/3/11 14:46 M9.0(本震)	観測点	K-NET春日部(SIT008)	対象地点との距離(km)	1.8	最大加速度(gal)	245.2	最大速度(kine)	34.2	継続時間(50gal以上)(s)	95.30
	90.2						18.6		24.21		
注)最大加速度、最大速度の値は3成分合成値				気象庁震度(本震)	5強	出典	防災科学技術研究所HP

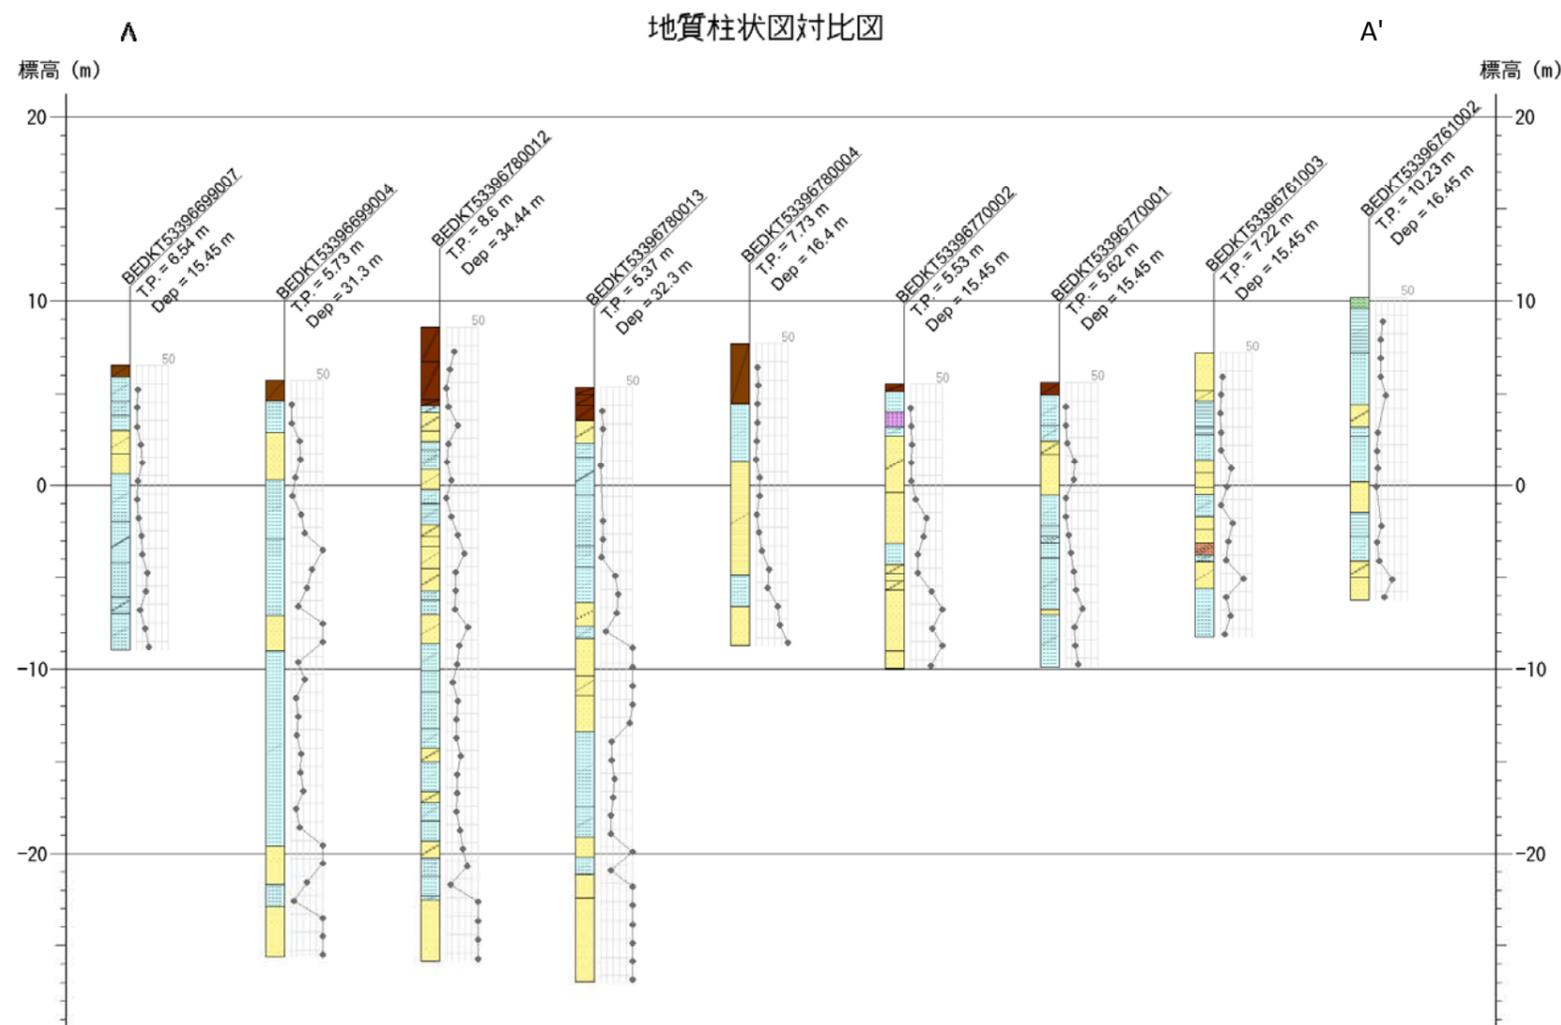
箇所名	吉川市-1	都道府県	埼玉県	市区町村	吉川市	地区	上笹塚, 吉屋	4/6
地下水位	GL-0.4~5.05m	液状化対象層(層厚、深度)	Bs,As,Asc GL-0~15m(層厚3~15m)					
湿潤密度 ρ_t		平均粒径D50		細粒分含有率FC		塑性指数Ip		
平均N値	0~26	液状化強度RL20		S波速度Vs		相対密度Dr		
液状化抵抗率F		適用基準		液状化指数PL

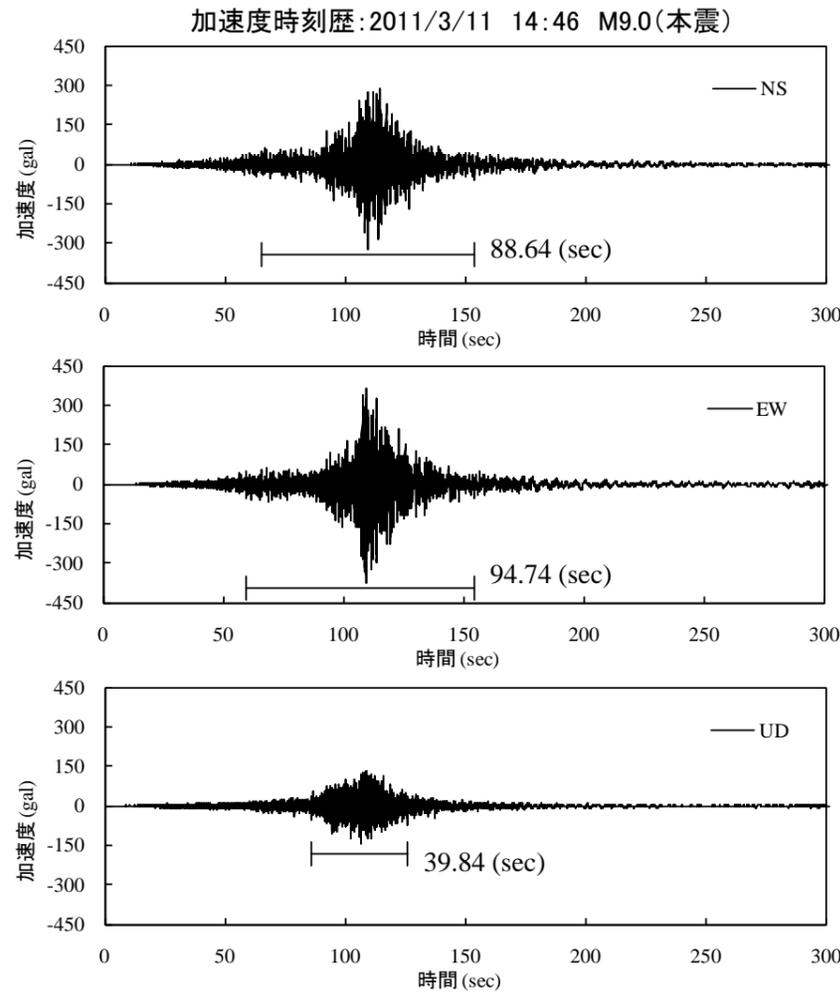
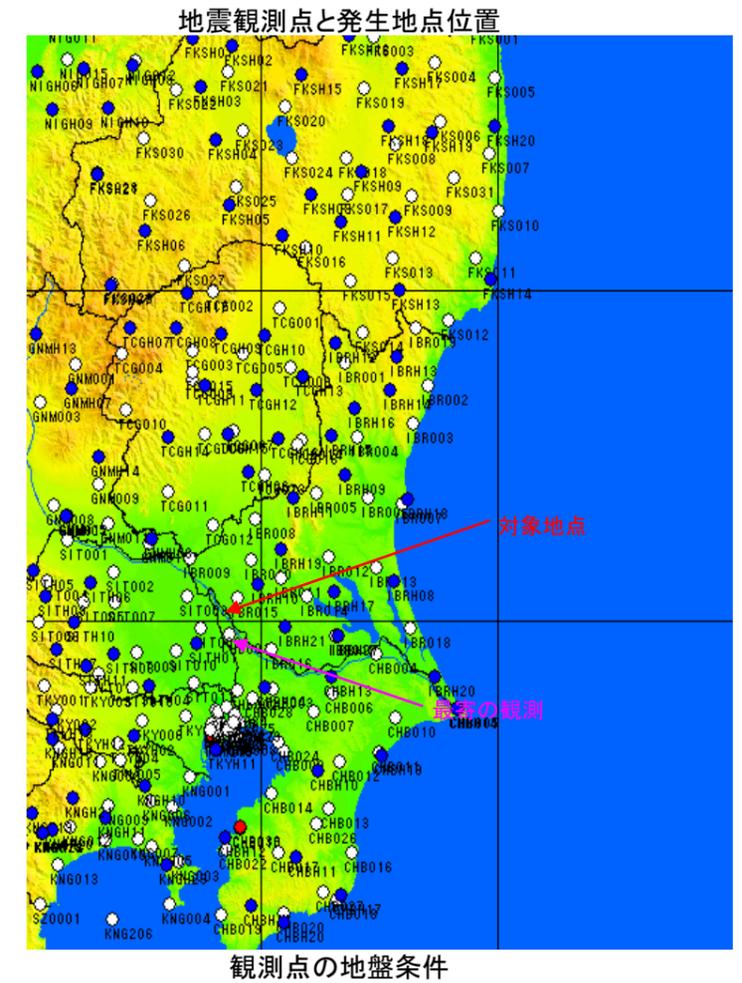
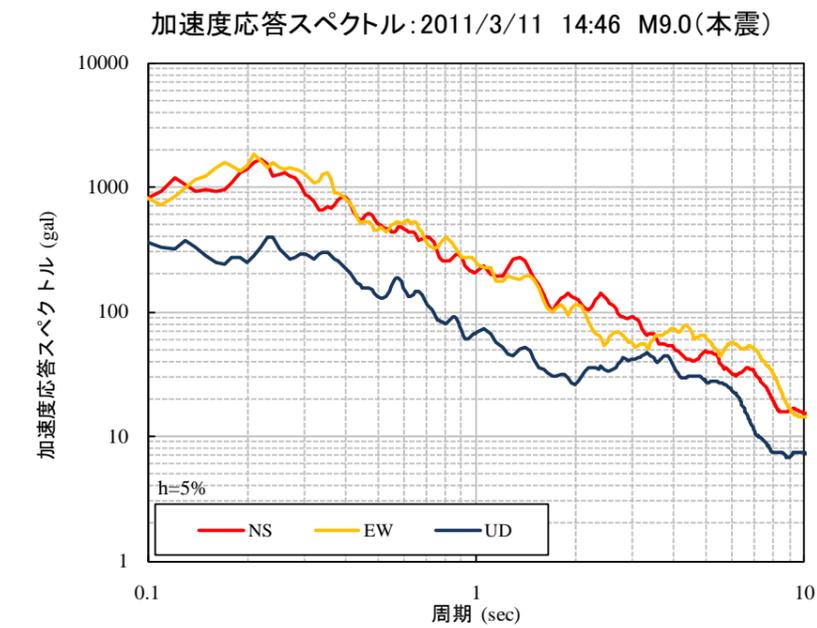
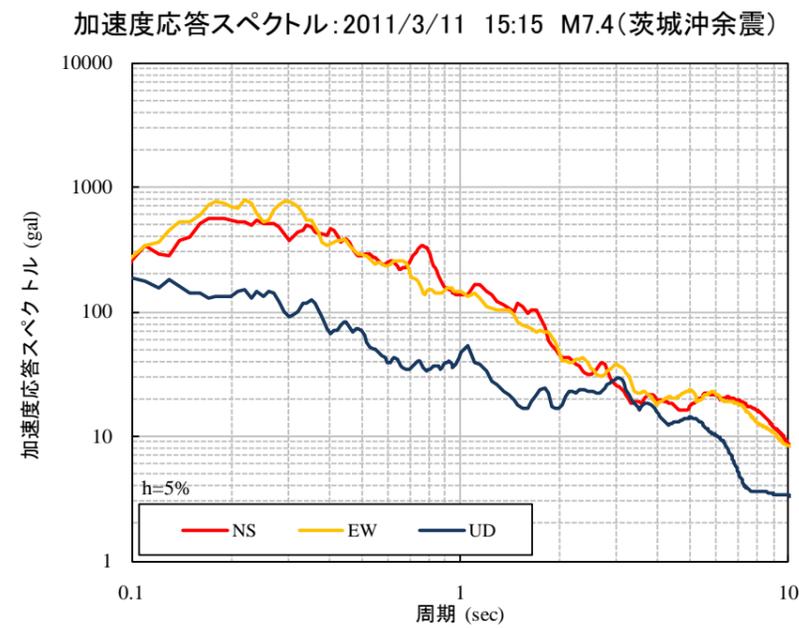
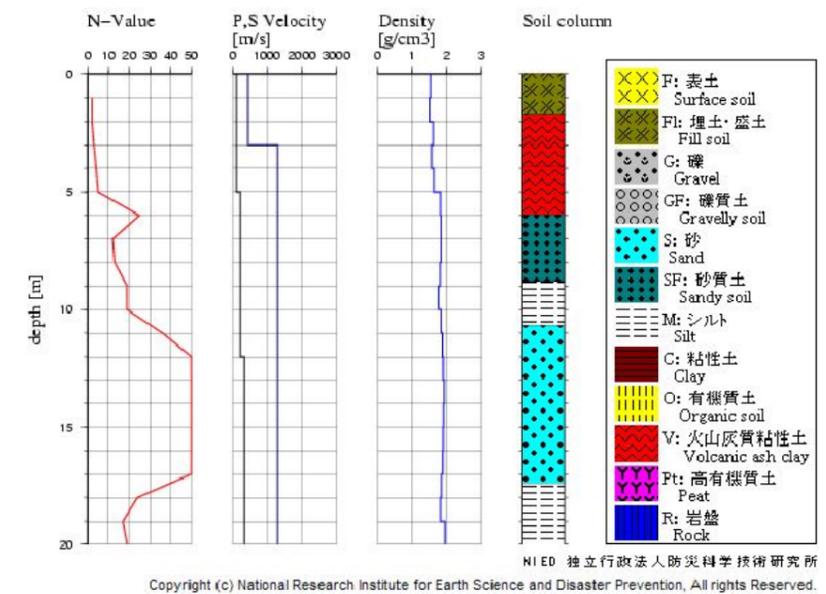
箇所名	吉川市-1	都道府県	埼玉県	市区町村	吉川市	地区	上笹塚, 吉屋	5/6			
対象地震	2011/3/11 14:46 M9.0(本震)	観測点	K-NET野田(CHB001)	対象地点との距離(km)	6.6	最大加速度(gal)	458.7	最大速度(kine)	28.0	継続時間(50gal以上)(s)	94.74
	2011/3/11 15:15 M7.4(茨城沖余震)						213.1		17.2		103.60
注)最大加速度、最大速度の値は3成分合成値				気象庁震度(本震)	5強	出典	防災科学技術研究所HP

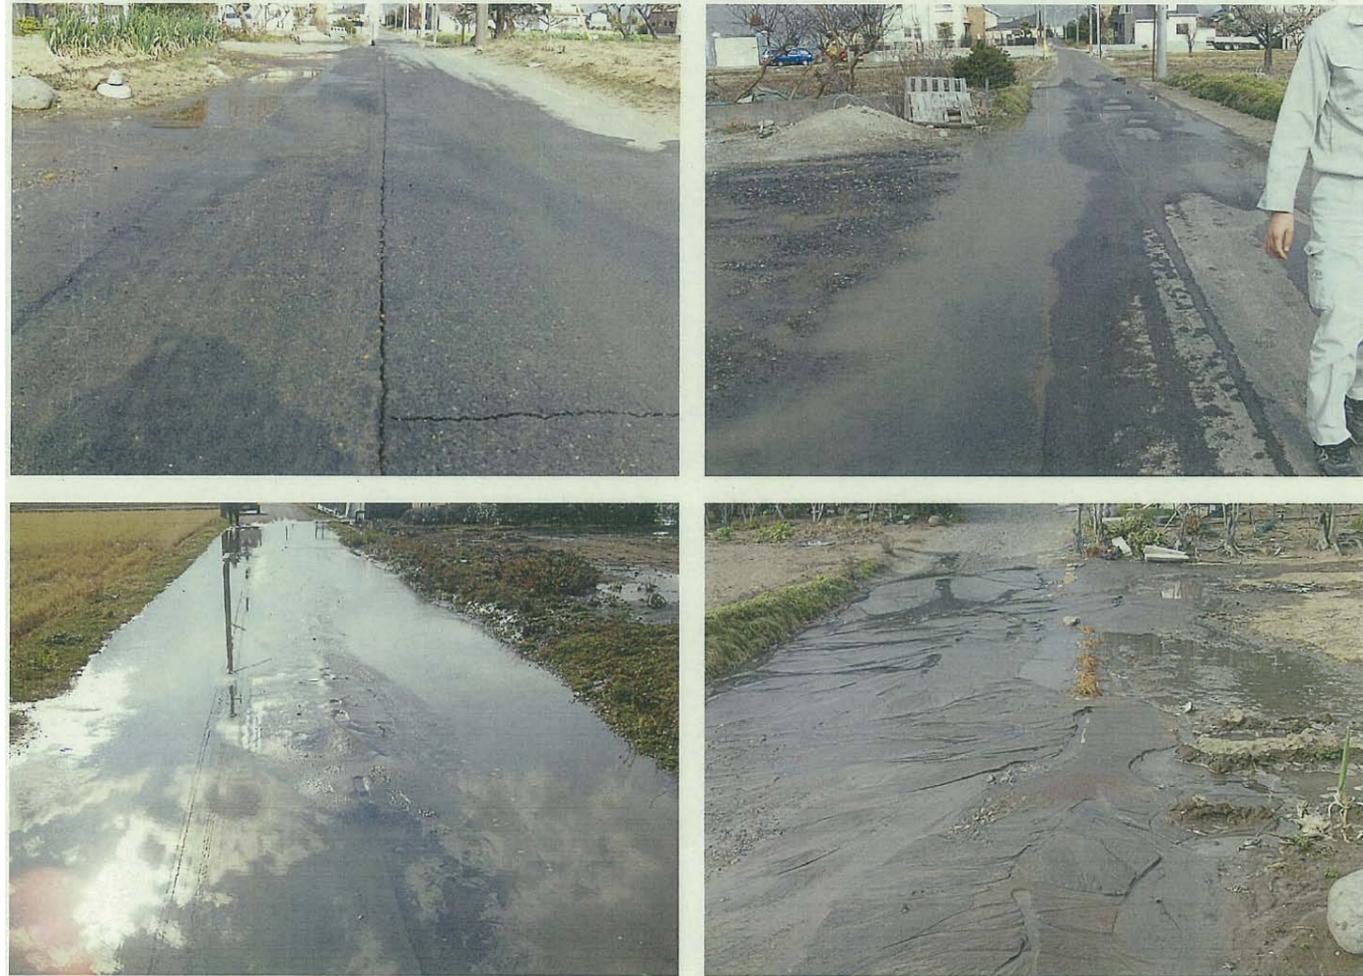
上笹塚

箇所名	吉川市-1	都道府県	埼玉県	市区町村	吉川市	地区	上笹塚, 吉屋	6/6
発生面積	小	地形分類	氾濫平野、自然堤防	液状化発生履歴	1931西埼玉地震の際に付近で液状化発生の履歴あり			
土地改変履歴	上笹塚は自然堤防を改変した道路。吉屋は氾濫原の沼田を造成した農地。							
被害概要	上笹塚は舗装面のクラックと噴砂。農地の地表面の亀裂、噴砂。							
噴砂の状況	中	地盤の変形量(沈下、傾斜)	小			被害の程度	小	
出典・調査	吉川市ヒアリング
