| 箇所名 | 神栖市-4 | | | 都道府県 | 茨城県 | 市区町村 | 神栖市 | | 地区 | 知手中央, 知手 | | | 1/6 |
| 被害概要 | 流動による家屋、道路の損傷。電柱の傾斜。 | | | | | | | | | | | | |

| 箇所名 | 神栖市-10, 東庄町-3 | | | 都道府県 | 茨城県、千葉県 | | 市区町村 | 神栖市、東庄町 | | | 地区 | 神栖市横瀬, 東宝山, 太田新町, 太田, 西押揚, 東庄町石出, 東今泉 | | | | | 1/6 |
| 被害概要 | 農地、グラウンドの亀裂、噴砂、流動。道路舗装面の亀裂。 | | | | | | | | | | | | | | | | |

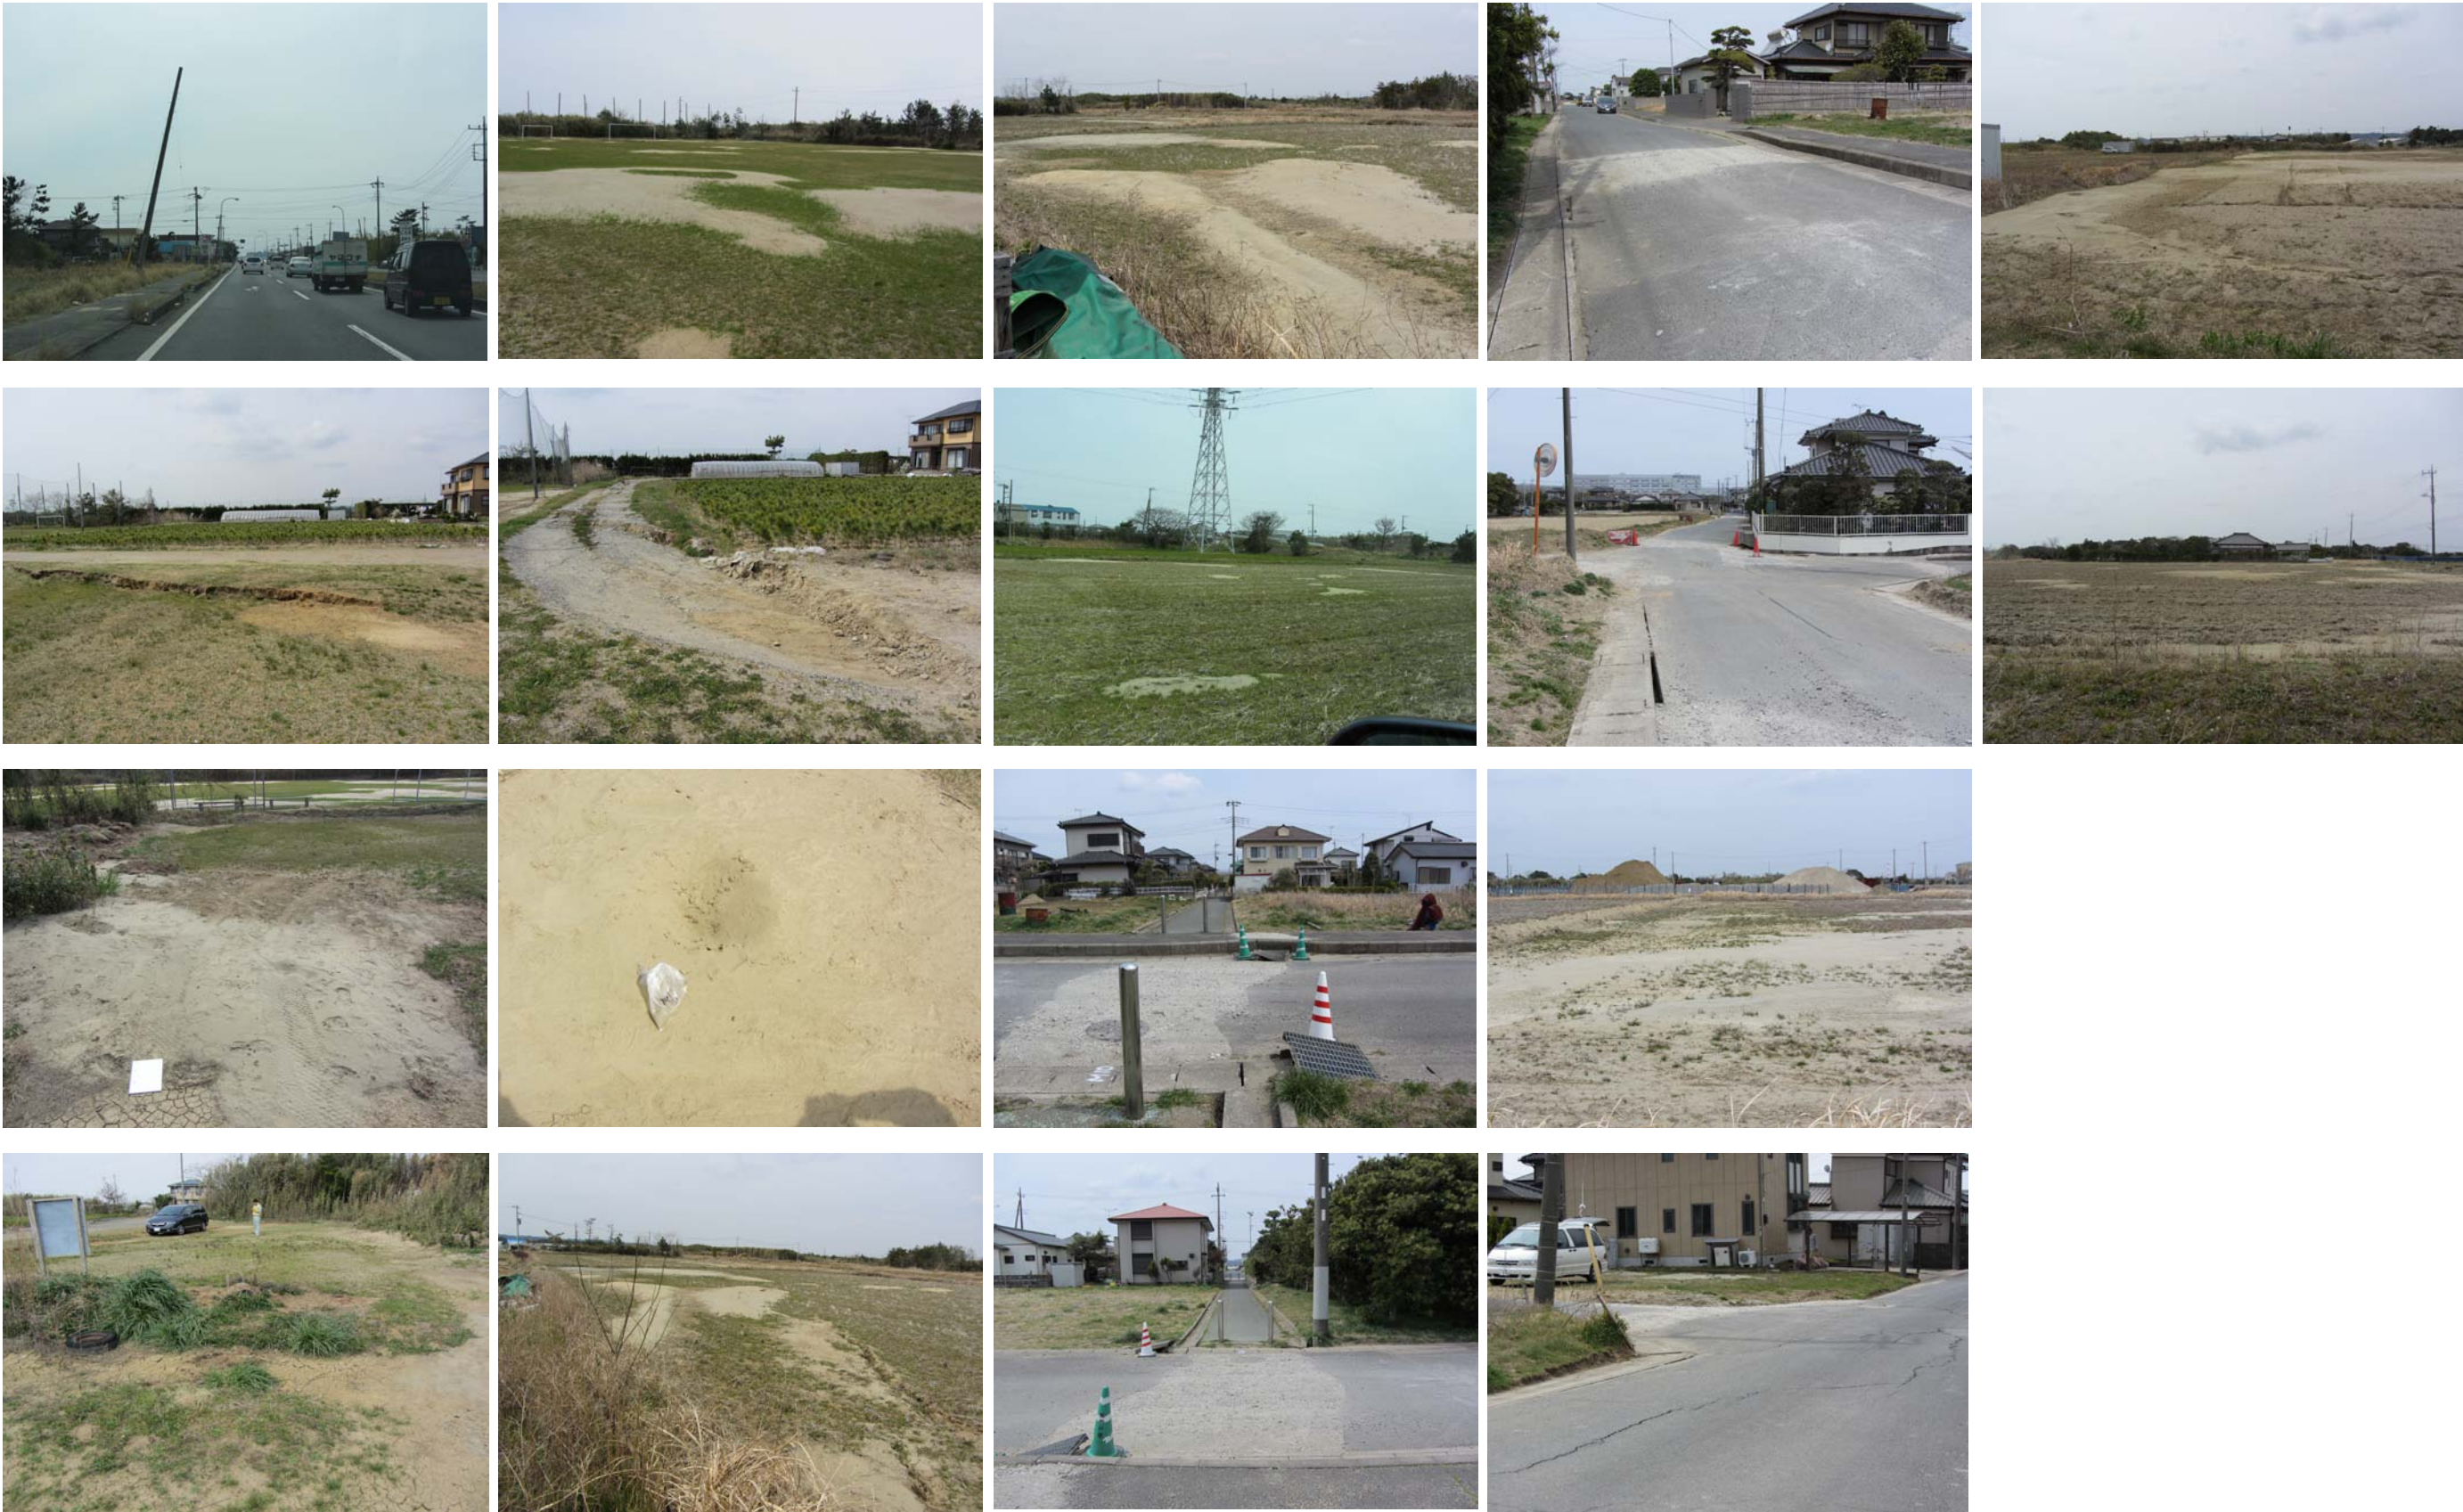
先名重樹（防災科学技術研究所）2011/4/7、4/12

| 被害概要 | 農地、グラウンドの亀裂、噴砂、流動。道路舗装面の亀裂。 | | | | | | | | | | | | | |
