| 箇所名 | 鹿嶋市-1 | | 都道府県 | 茨城県 | 市区町村 | 鹿嶋市 | 地区 | 鉢形台, 新浜(北海浜工業団地) | | 1/6 |
| 被害概要 | 道路の亀裂、変状。宅地盛土の変状。沈下、流動による鹿島臨海鉄道の被害。鹿島港では地中構造物の浮上り、沈下による路面の変状、水路護岸の崩壊。 | | | | | | | | | |
| 出典・調査 | 東北地方太平洋沖地震による関東地方の地盤液状化現象の実態解明委員会 | | | | | | | | | |

| 箇所名 | 鹿嶋市-2, 神栖市-14 | | | 都道府県 | 茨城県 | 市区町村 | 鹿嶋市、神栖市 | | 地区 | 鹿嶋市栗生浜, 国末浜, 泉川浜, 泉川, 神栖市光 | | | | 1/6 |

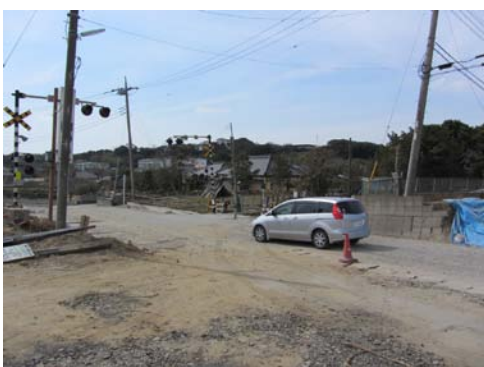
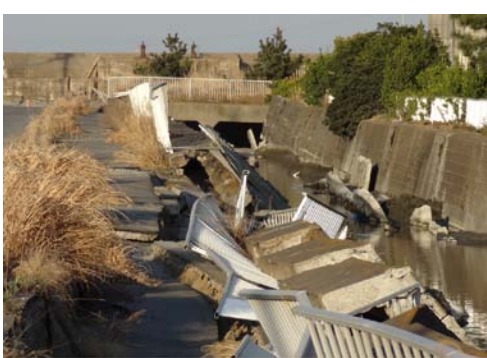
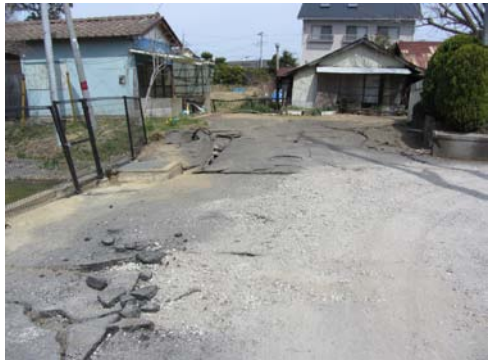
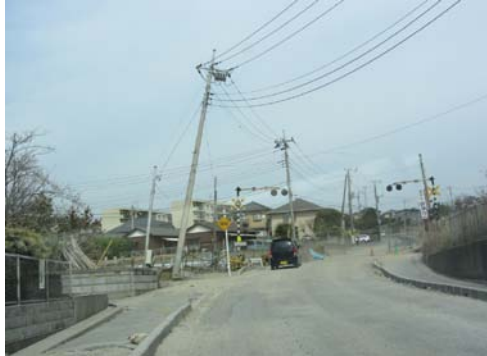
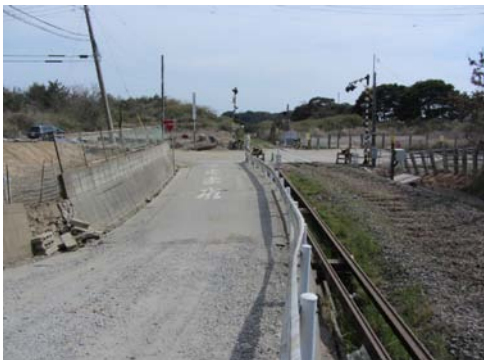
先名重樹（防災科学技術研究所）2011/4/12  
鹿嶋港北海浜地区

| 被害概要 | 道路の亀裂、変状。宅地盛土の変状。沈下、流動による鹿島臨海鉄道の被害。鹿島港では地中構造物の浮上り、沈下による路面の変状、水路護岸の崩壊。 | | | | | | | | | |

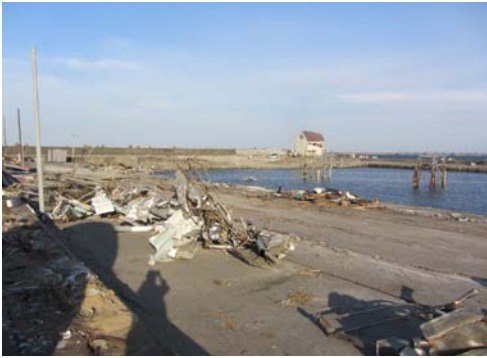
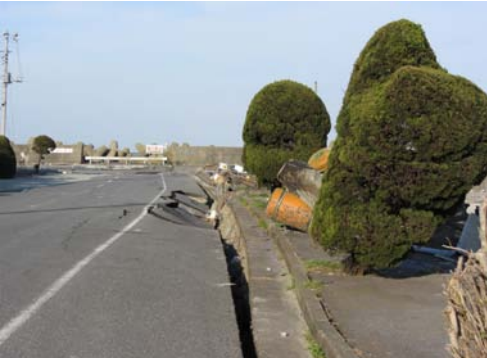
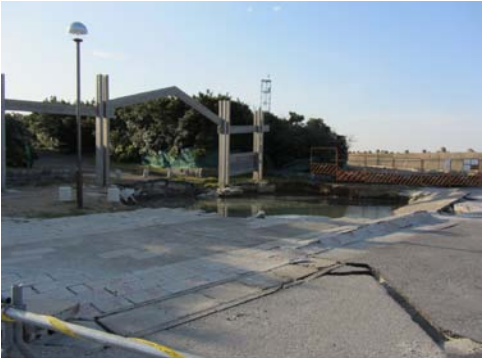
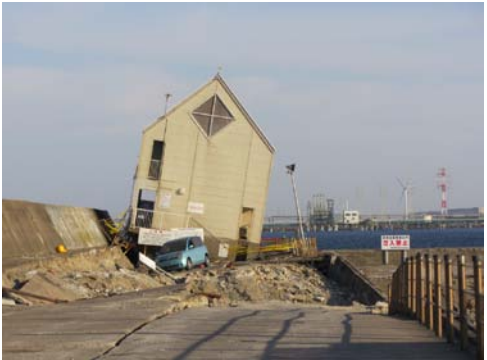
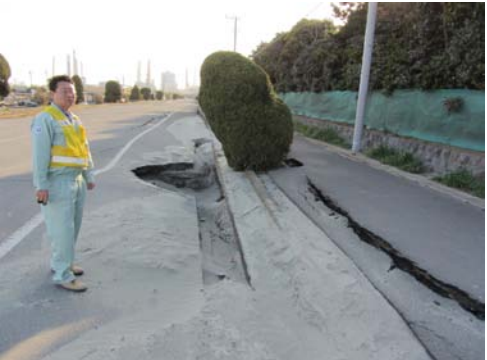
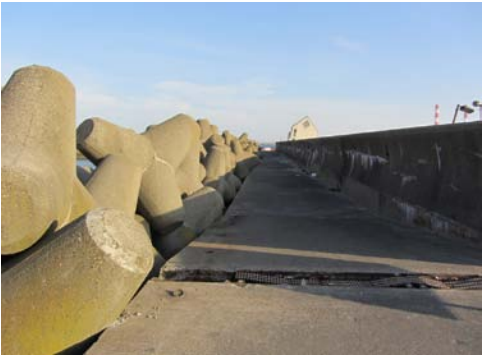
先名重樹（防災科学技術研究所）2011/4/7  
海釣り公園周辺

| 被害概要 | 護岸の流動、変位。護岸背後地盤の陥没、上部構造物の傾斜、埋設管の浮上り。沈下による道路面の不陸が発生。製鉄所内の噴砂と施設の変状。 | | | | | | | | | |

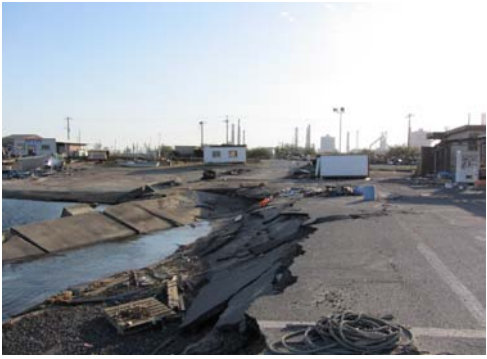
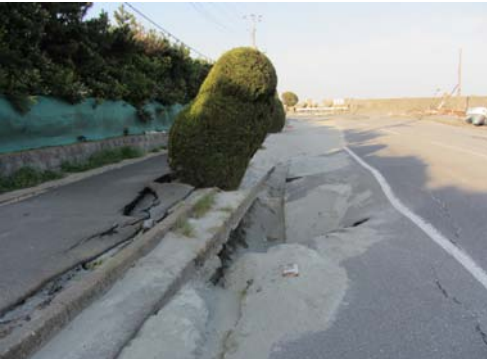
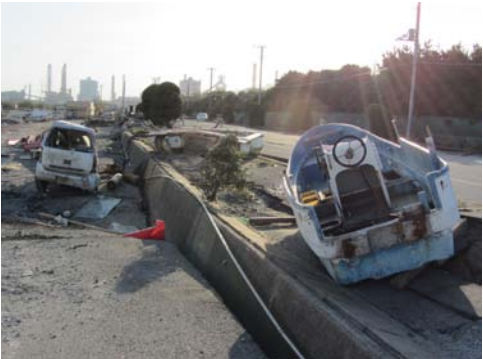
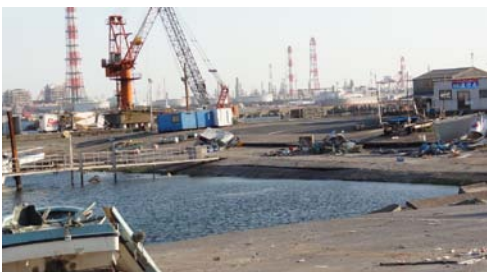
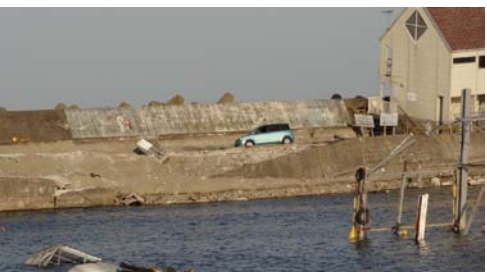
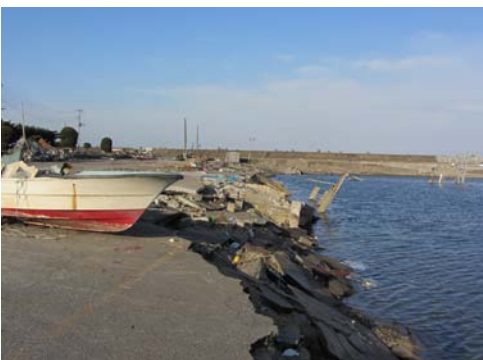
| 被害概要 | 護岸の流動、変位。護岸背後地盤の陥没、上部構造物の傾斜、埋設管の浮上り。沈下による道路面の不陸が発生。製鉄所内の噴砂と施設の変状。 | | | | | | | | | | | | | |
