| 箇所名 | 鹿嶋市-5 | | 都道府県 | 茨城県 | | 市区町村 | 鹿嶋市 | | 地区 | 居合 | | 1/6 |
| 被害概要 | 北浦堤防被害L=337m | | | | | | | | | | | |

| 箇所名 | 潮来市-2 | | 都道府県 | 茨城県 | 市区町村 | 潮来市 | 地区 | 日の出 | 1/6 |
| 被害概要 | 日の出地区の干拓地の部分で激しい液状化発生。ただし、北西側の一部区画では干拓地であるにもかかわらず被害はみられず。 | | | | | | | | |

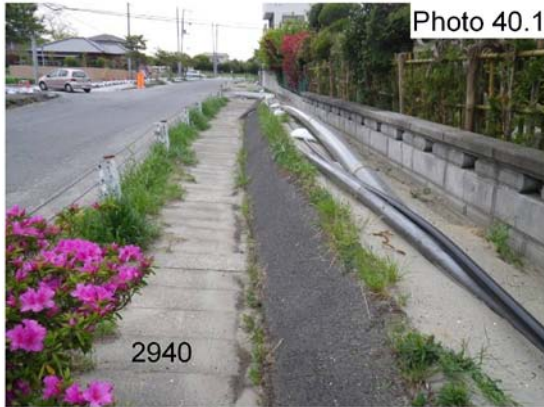
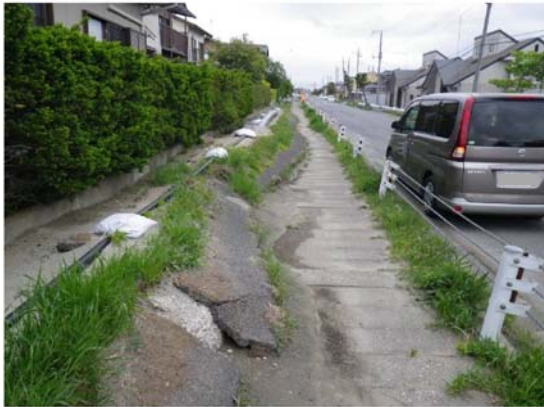
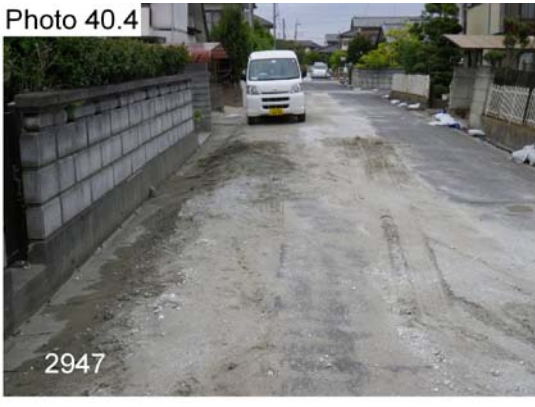
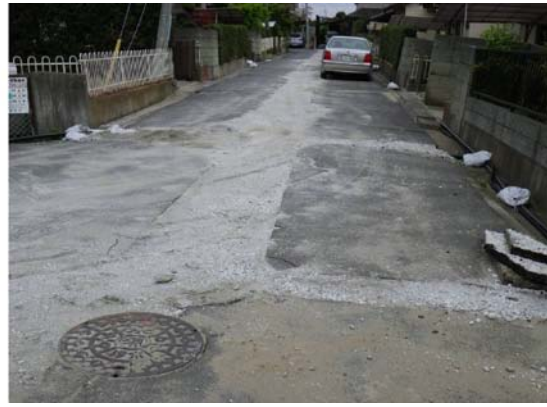
古関潤一(東大生研)2011/5/5

| 被害概要 | 日の出地区の干拓地の部分で激しい液状化発生。ただし、北西側の一部区画では干拓地であるにもかかわらず被害はみられず。 | | | | | | | | |
| 噴砂の状況 | 噴砂量多い | | 地盤の変形量(沈下、傾斜) | | 木造家屋の沈下15cm | | 被害の程度 | 大 | |
