箇所名	栄町-2	都道府県	千葉県	市区町村	栄町	地区	竜角寺台	1/6
発生面積	小	地形分類	氾濫平野	液状化発生履歴	液状化の履歴なし			
土地改変履歴	台地部での宅地開発							
被害概要	不明							
噴砂の状況	不明	地盤の変形量(沈下、傾斜)	不明			被害の程度	小	
出典・調査	東北地方太平洋沖地震による関東地方の地盤液状化現象の実態解明委員会

箇所名	栄町-4, 河内町-1	都道府県	千葉県、茨城県	市区町村	栄町、河内町	地区	栄町中谷, 出津, 四ツ谷, 布鎌酒直, 河内町生板鍋子新田, 藤蔵, 丸田	1/6
発生面積	大	地形分類	旧河道、落堀、氾濫平野、埋土地	液状化発生履歴	なし			
土地改変履歴	栄町側の旧河道は明治17年の迅速図では、まだ本川であるが、昭和3年の時点では堤防ができて切り替わっている。							
被害概要	堤防周辺、水田、道路、住宅周辺に噴砂、亀裂、段差が発生							
噴砂の状況	広範囲(栄町側の旧河道部)	地盤の変形量(沈下、傾斜)	10~50cmの亀裂、20cmの段差			被害の程度	大	
出典・調査	東北地方太平洋沖地震による関東地方の地盤液状化現象の実態説明委員会、利根川下流河川事務所

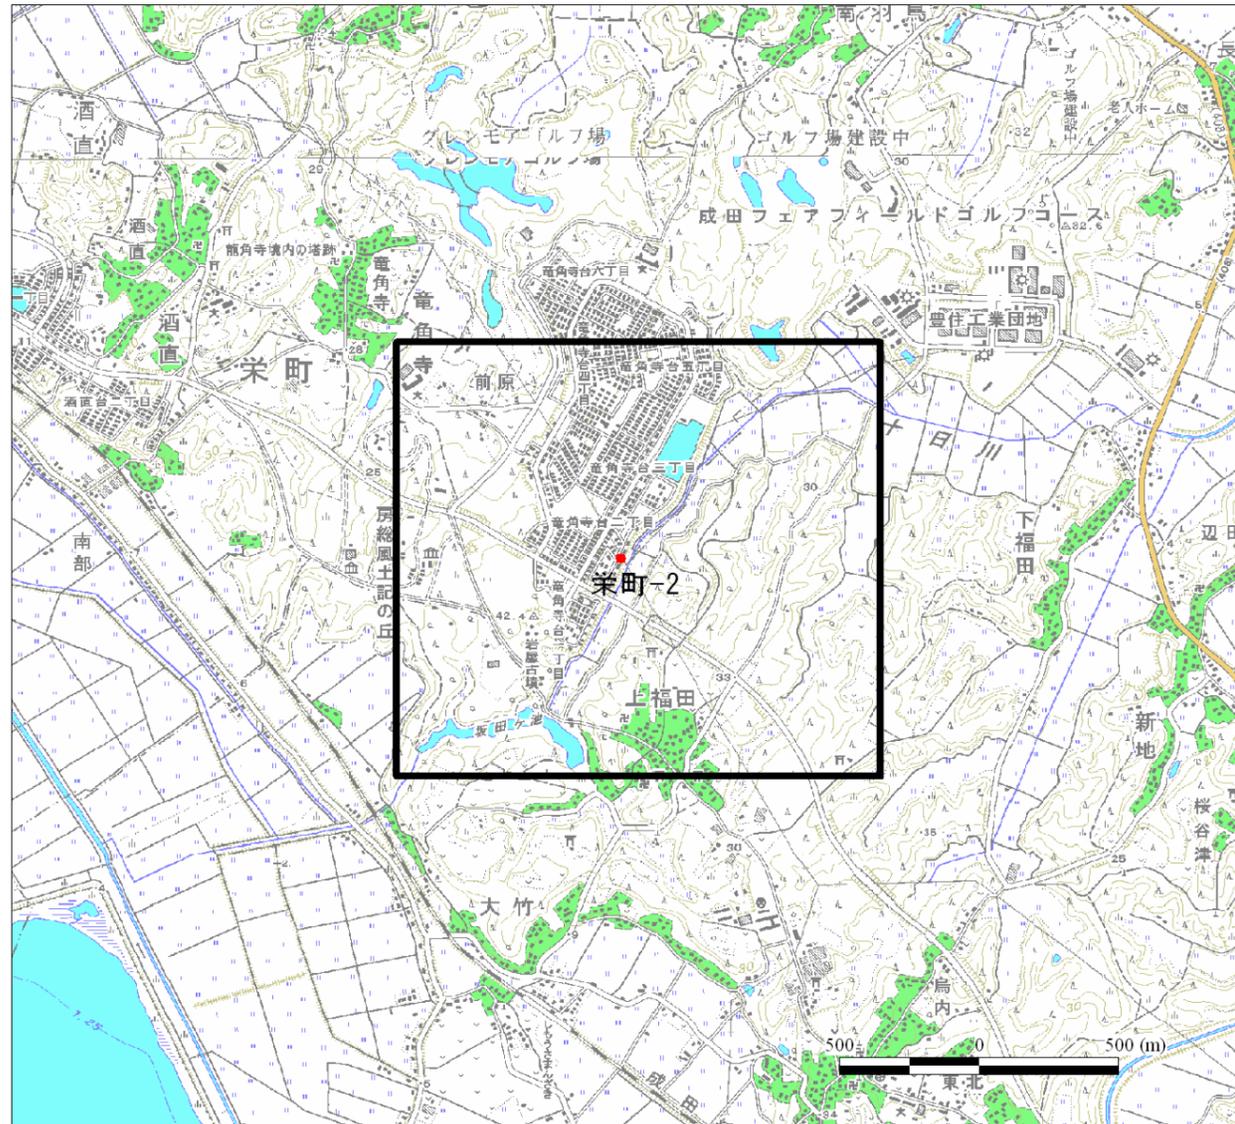
平面図 (赤色は液状化、青色は非液状化を示す。面的着色は、専門家が現地調査結果に地形・地質情報等を加味して、その範囲を推定したものであり、その境界位置は厳密なものではない)

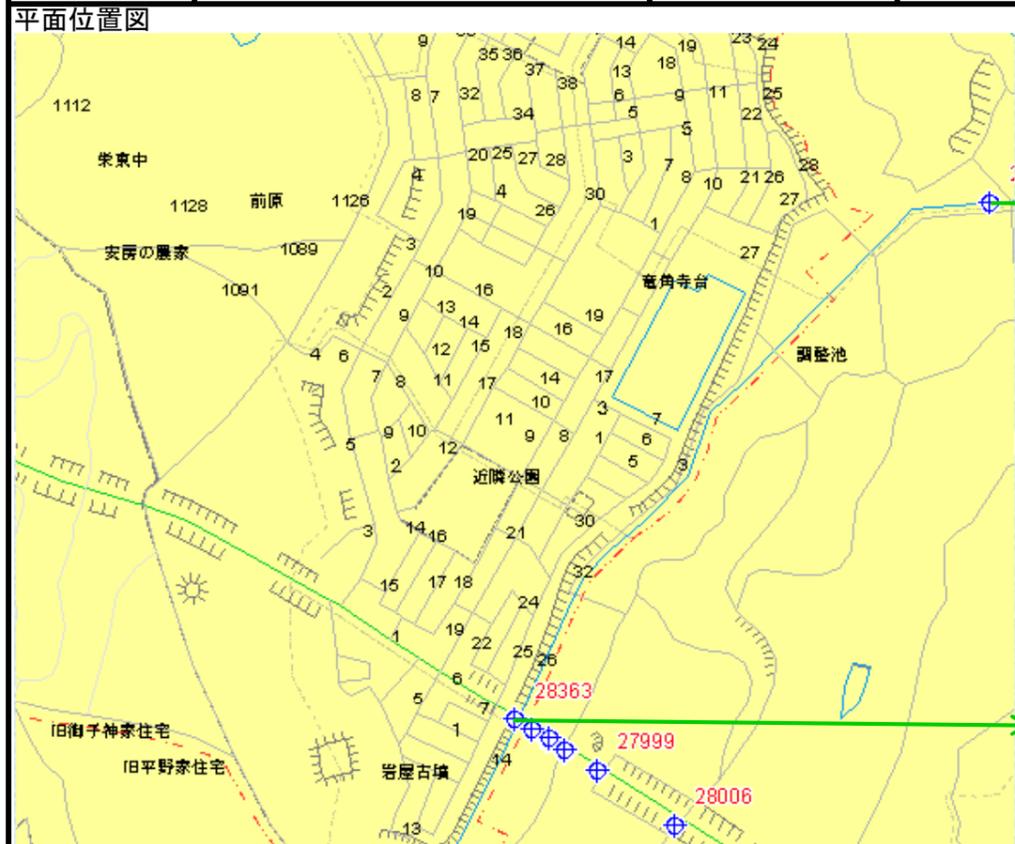
箇所名	栄町-2	都道府県	千葉県	市区町村	栄町	地区	竜角寺台	4/6
地下水位	GL-1.6m	液状化対象層(層厚、深度)	Bs,As,Asc GL-0~16.7m(層厚2.1~12.5m)					
湿潤密度 $\rho_t$		平均粒径D50		細粒分含有率FC		塑性指数Ip		
平均N値	2~25	液状化強度RL20		S波速度Vs		相対密度Dr		
液状化抵抗率F		適用基準		液状化指数PL

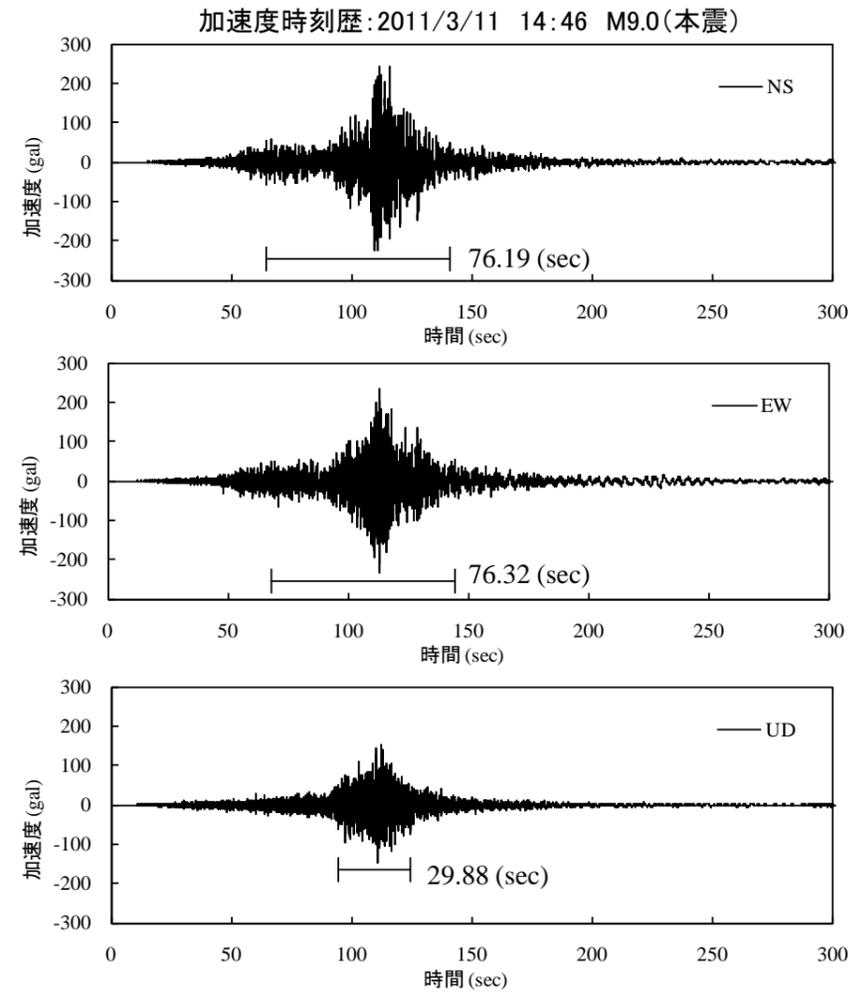
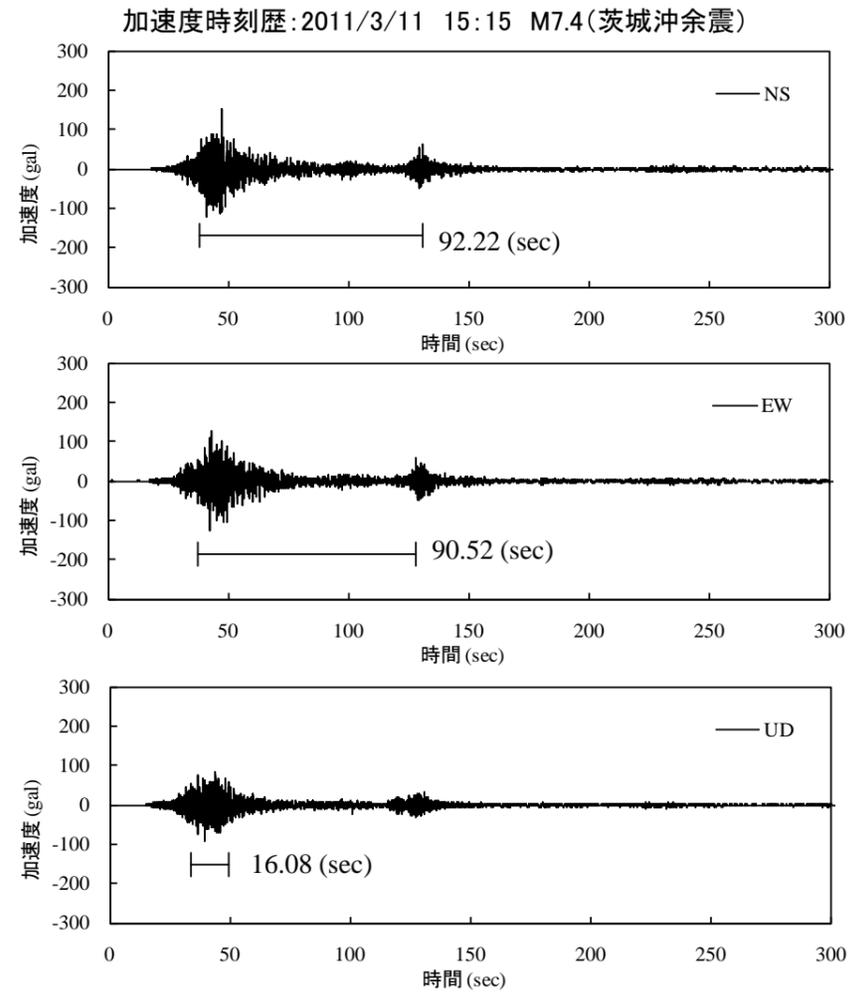
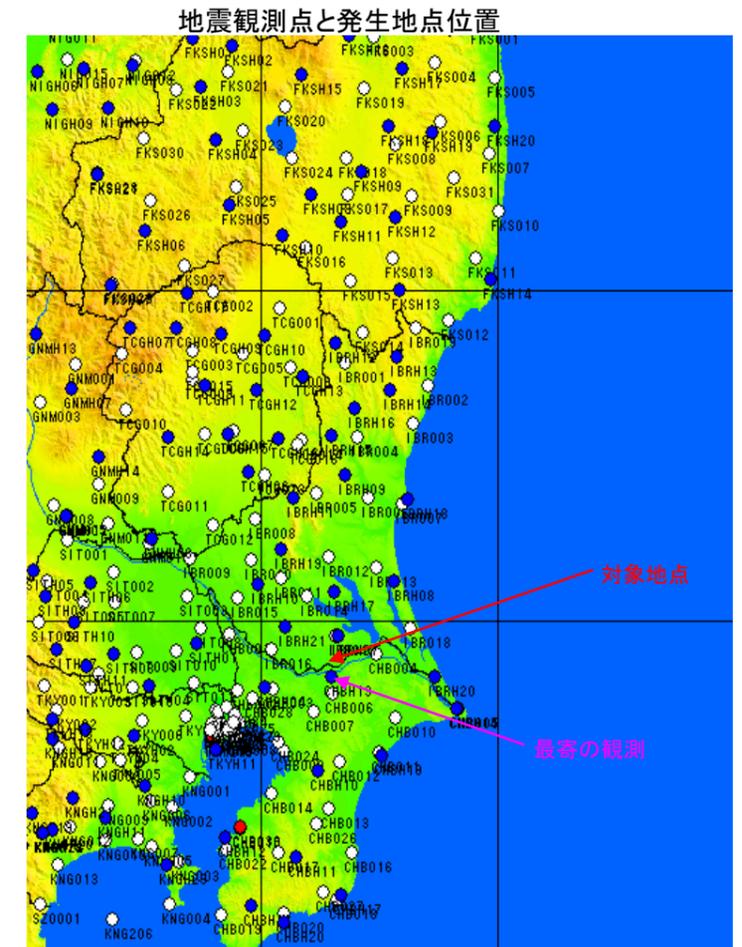
箇所名	栄町-2	都道府県	千葉県	市区町村	栄町	地区	竜角寺台	5/6			
対象地震	2011/3/11 14:46 M9.0(本震)	観測点	KIK-NET成田(CHBH13)	対象地点との距離(km)	2.0	最大加速度(gal)	253.4	最大速度(kine)	27.8	継続時間(50gal以上)(s)	76.32
	154.9						26.8		92.22		
注)最大加速度、最大速度の値は3成分合成値				気象庁震度(本震)	5弱	出典	防災科学技術研究所HP

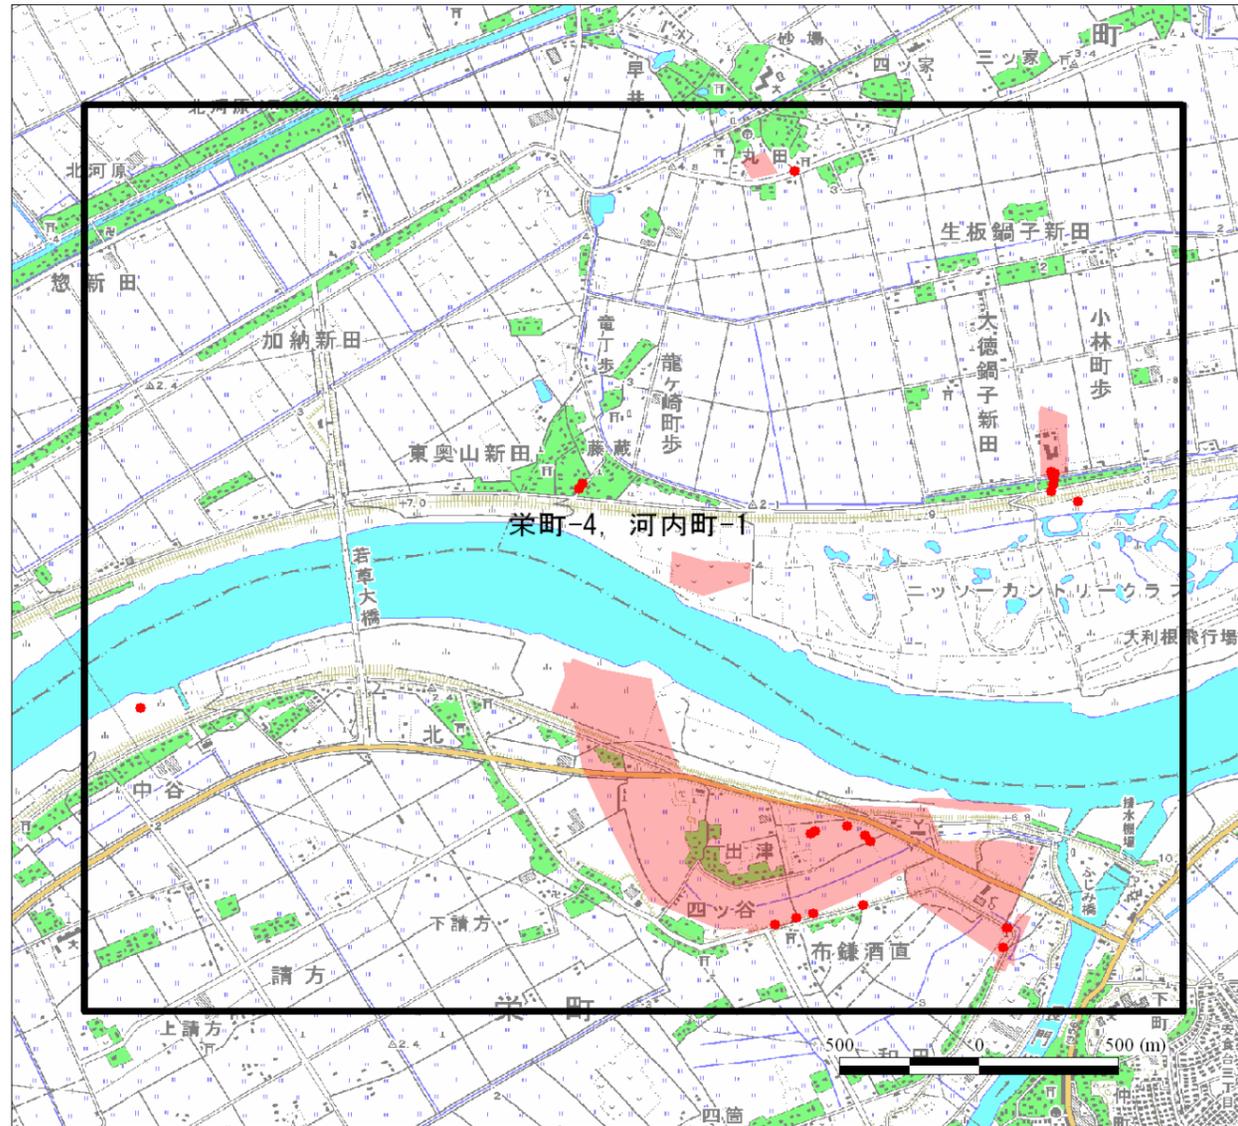
平面図 (赤色は液状化、青色は非液状化を示す。面的着色は、専門家が現地調査結果に地形・地質情報等を加味して、その範囲を推定したものであり、その境界位置は厳密なものではない)

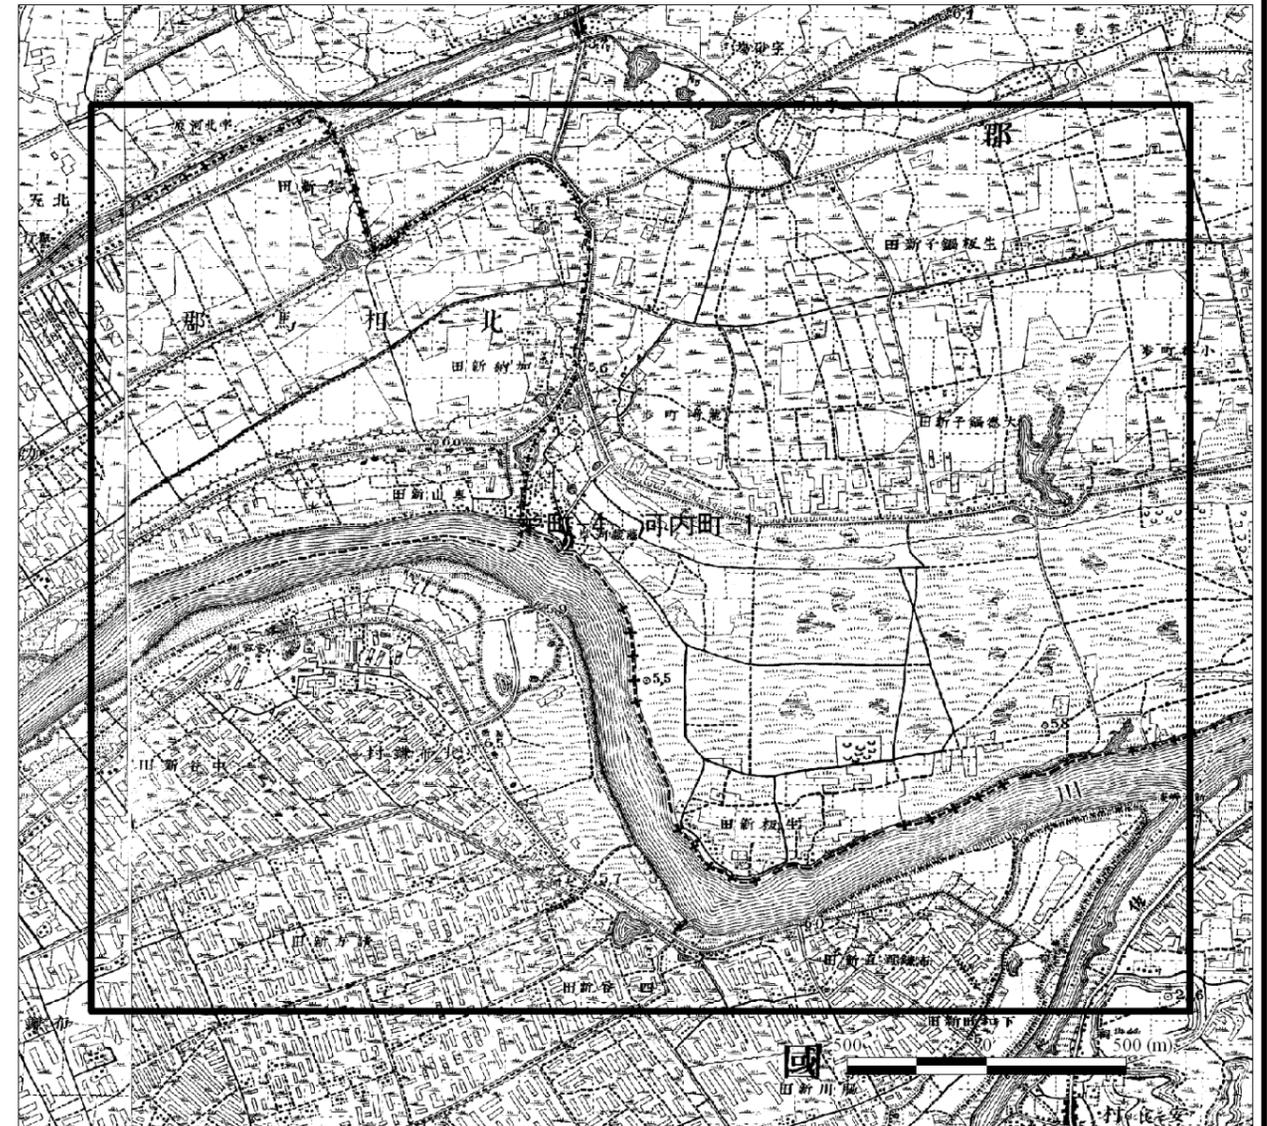
1/20000迅速図:明治17年測量

箇所名	栄町-4, 河内町-1	都道府県	千葉県、茨城県	市区町村	栄町、河内町	地区	栄町中谷, 出津, 四ツ谷, 布鎌酒直, 河内町生板鍋子新田, 藤蔵, 丸田	3/6
発生面積	大	地形分類	旧河道、落堀、氾濫平野、埋土地	液状化発生履歴	なし			
土地改変履歴	栄町側の旧河道は明治17年の迅速図では、まだ本川であるが、昭和3年の時点では堤防ができて切り替わっている。							
被害概要	堤防周辺、水田、道路、住宅周辺に噴砂、亀裂、段差が発生							
噴砂の状況	広範囲(栄町側の旧河道部)	地盤の変形量(沈下、傾斜)	10~50cmの亀裂、20cmの段差			被害の程度	大	
出典・調査	東北地方太平洋沖地震による関東地方の地盤液状化現象の実態解明委員会、利根川下流河川事務所

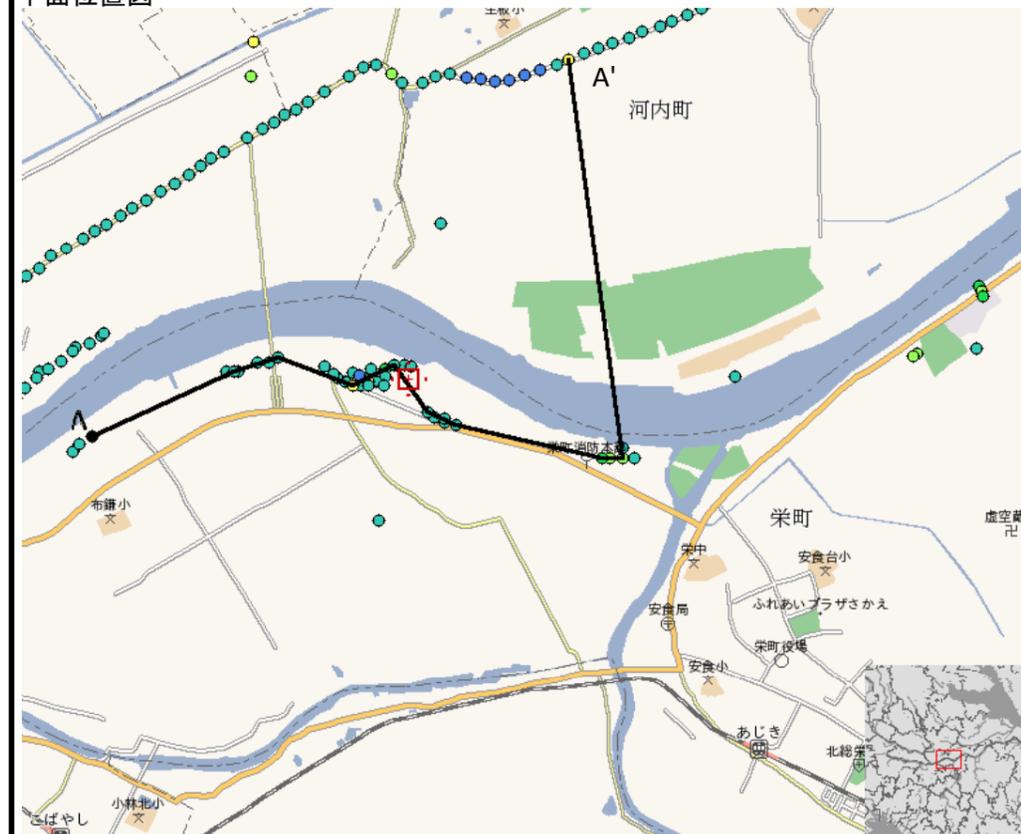
平面位置図

箇所名	栄町-4, 河内町-1	都道府県	千葉県、茨城県	市区町村	栄町、河内町	地区	栄町中谷, 出津, 四ツ谷, 布鎌酒直, 河内町生板鍋子新田, 藤蔵, 丸田	4/6
地下水位	GL-0.35~3.35m	液状化対象層(層厚、深度)	Bs,As,Asc GL-0~20.5m(層厚5.5~20.5m)					
湿潤密度 $\rho_t$		平均粒径D50		細粒分含有率FC		塑性指数Ip		
平均N値	0~28	液状化強度RL20		S波速度Vs		相対密度Dr		
液状化抵抗率F		適用基準		液状化指数PL

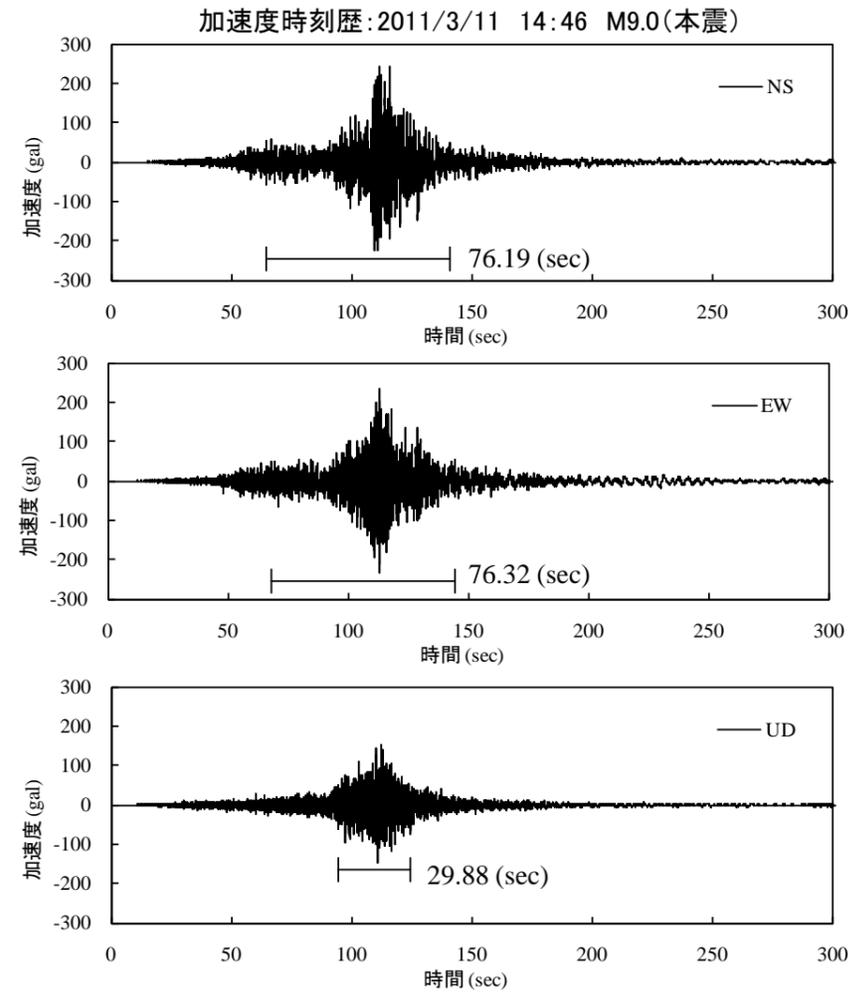
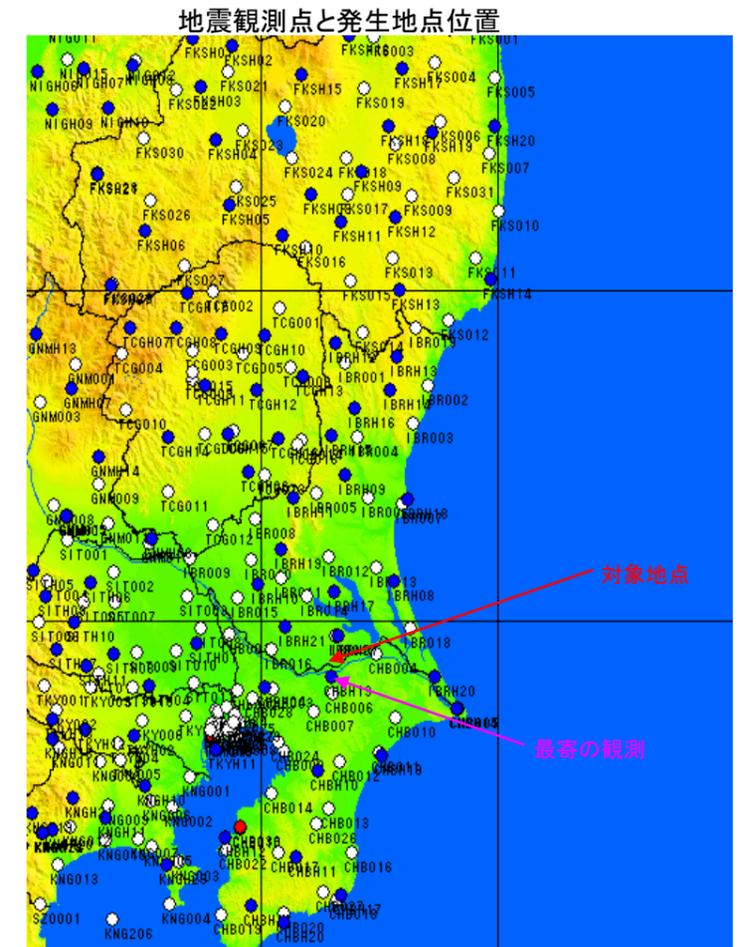
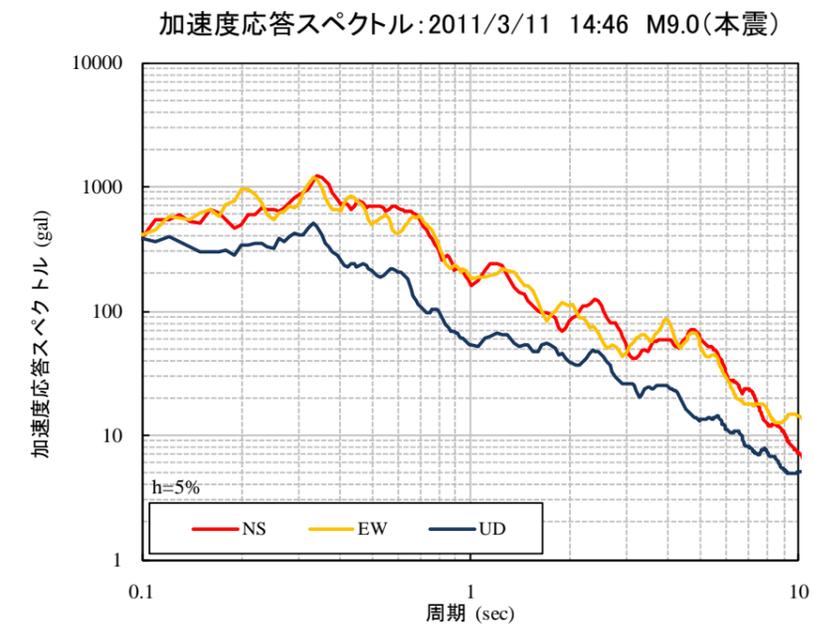
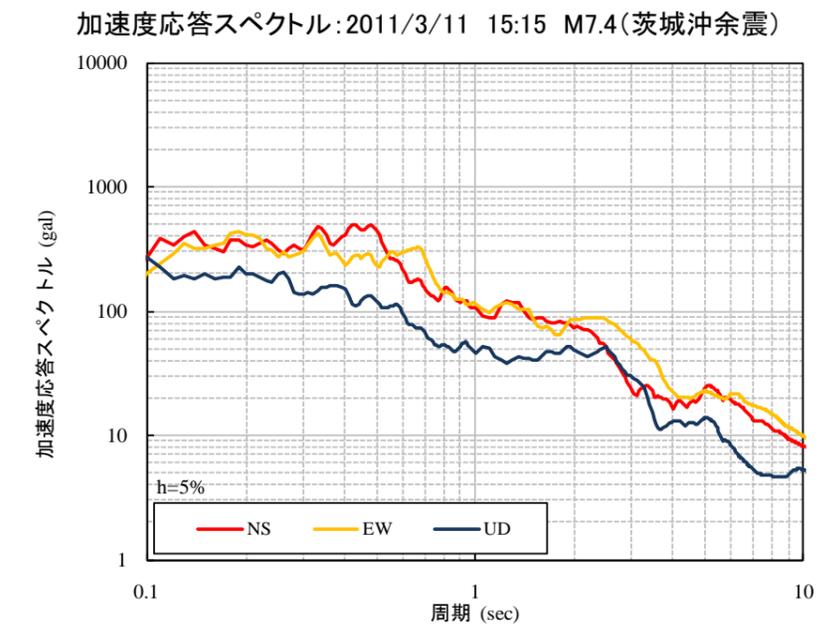
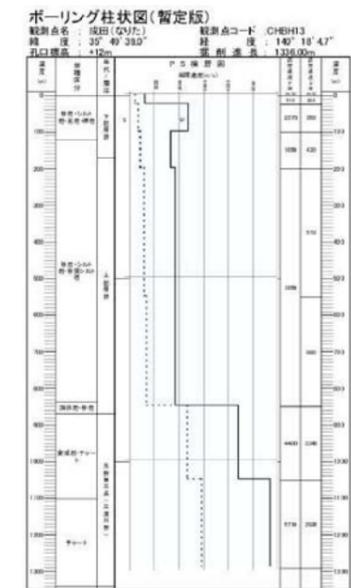
箇所名	栄町-4, 河内町-1	都道府県	千葉県、茨城県	市区町村	栄町、河内町	地区	栄町中谷, 出津, 四ツ谷, 布鎌酒直, 河内町生板鍋子新田, 藤蔵, 丸田	5/6			
対象地震	2011/3/11 14:46 M9.0(本震)	観測点	KIK-NET成田(CHBH13)	対象地点との距離(km)	8.4	最大加速度(gal)	253.4	最大速度(kine)	27.8	継続時間(50gal以上)(s)	76.32
	2011/3/11 15:15 M7.4(茨城沖余震)					154.9	26.8	92.22			
注)最大加速度、最大速度の値は3成分合成値				気象庁震度(本震)	5弱	出典	防災科学技術研究所HP

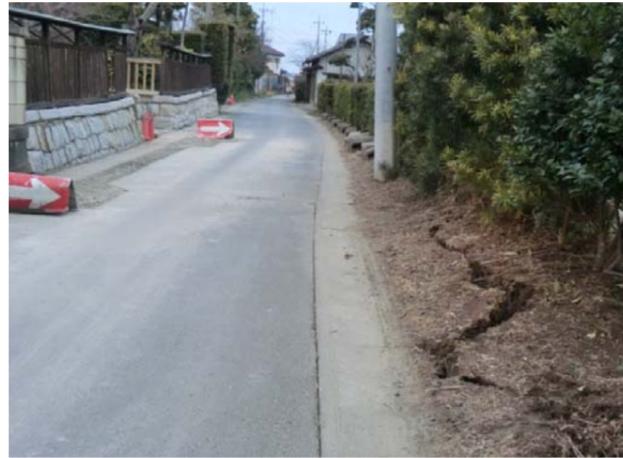
古関潤一(東大生研)2011/3/25  
河内町藤蔵

箇所名	栄町-4, 河内町-1	都道府県	千葉県、茨城県	市区町村	栄町、河内町	地区	栄町中谷, 出津, 四ツ谷, 布鎌酒直, 河内町生板鍋子新田, 藤蔵, 丸田	6/6
発生面積	大	地形分類	旧河道、落堀、氾濫平野、埋土地	液状化発生履歴	なし			
土地改変履歴	栄町側の旧河道は明治17年の迅速図では、まだ本川であるが、昭和3年の時点では堤防ができて切り替わっている。							
被害概要	堤防周辺、水田、道路、住宅周辺に噴砂、亀裂、段差が発生							
噴砂の状況	広範囲(栄町側の旧河道部)	地盤の変形量(沈下、傾斜)	10~50cmの亀裂、20cmの段差			被害の程度	大	
出典・調査	東北地方太平洋沖地震による関東地方の地盤液状化現象の実態説明委員会、利根川下流河川事務所

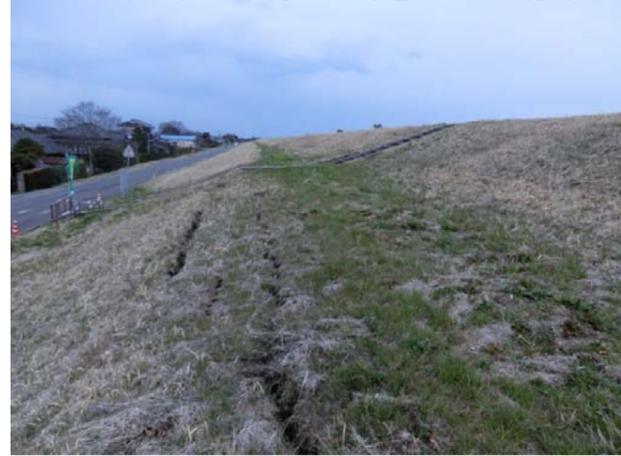
古関潤一(東大生研)2011/3/25  
河内町生板鍋子新田付近の利根川堤防
