| 箇所名 | 潮来市-3, 神栖市-5 | | 都道府県 | 茨城県 | 市区町村 | 潮来市、神栖市 | 地区 | 潮来市徳島, 福島, 神栖市鰐川 | | 1/6 |
| 被害概要 | 潮来市徳島, 福島地区では護岸の変状、噴砂が局所的にみられた。 | | | | | | | | | |

| 箇所名 | 潮来市-4, 鹿嶋市-4 | | 都道府県 | 茨城県 | 市区町村 | 潮来市、鹿嶋市 | 地区 | 潮来市前川, 米島, 鹿嶋市根三田, 大船津 | | 1/6 |
| 被害概要 | 潮来市前川地区の鰐川堤防が延長2269mにわたり変状, 対岸の鹿嶋市大船津地区では護堤防が延長938mにわたり変状。 | | | | | | | | | |

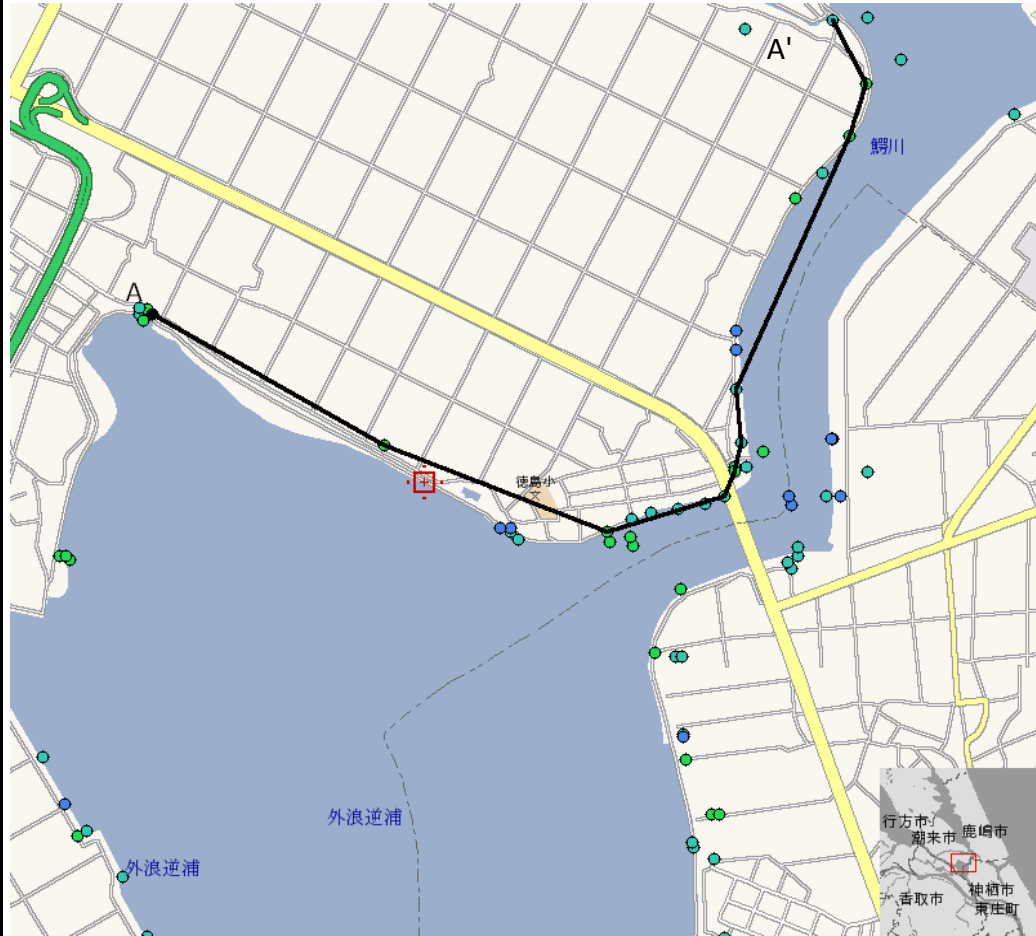
平面位置図

| 地下水位 | GL-0～3.4m | 液状化対象層(層厚、深度) | | Bs,As,Asc GL-0～12m(層厚4～12m) | | | | | | |

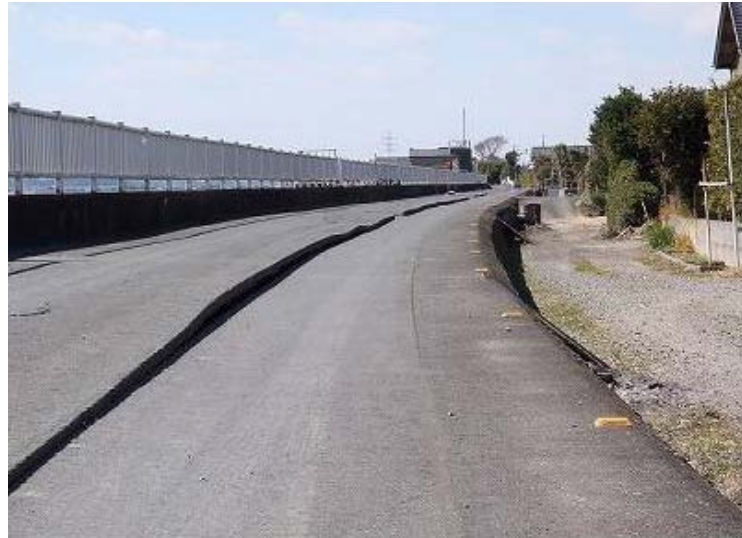
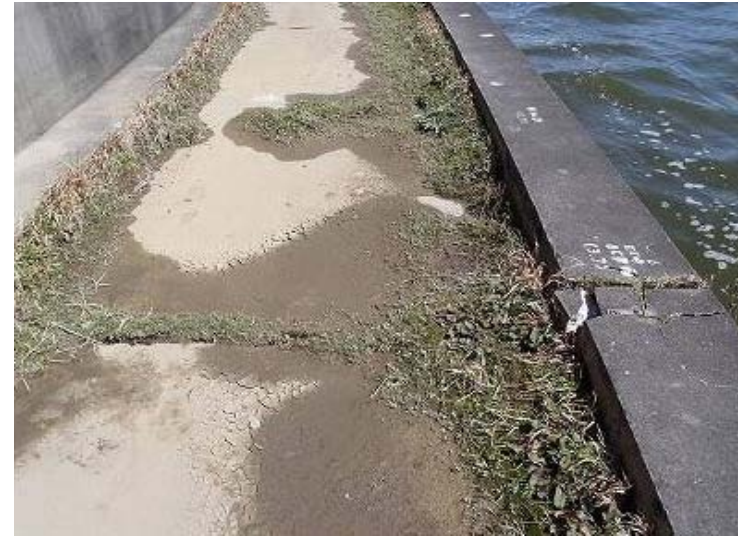
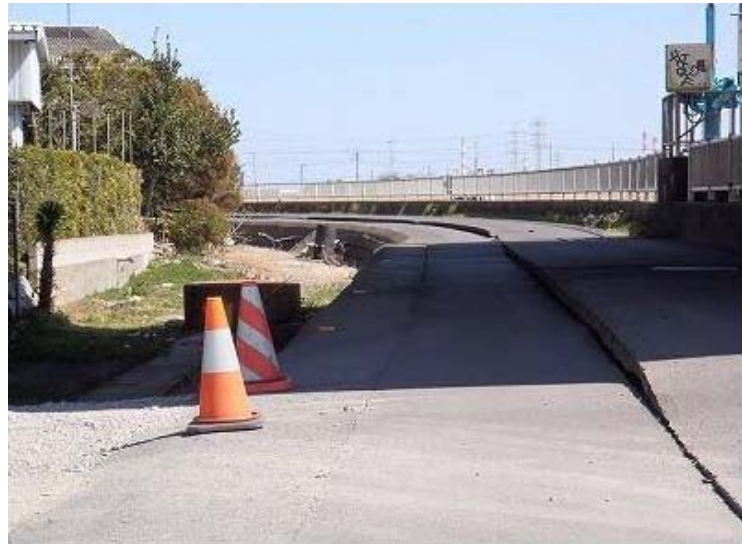
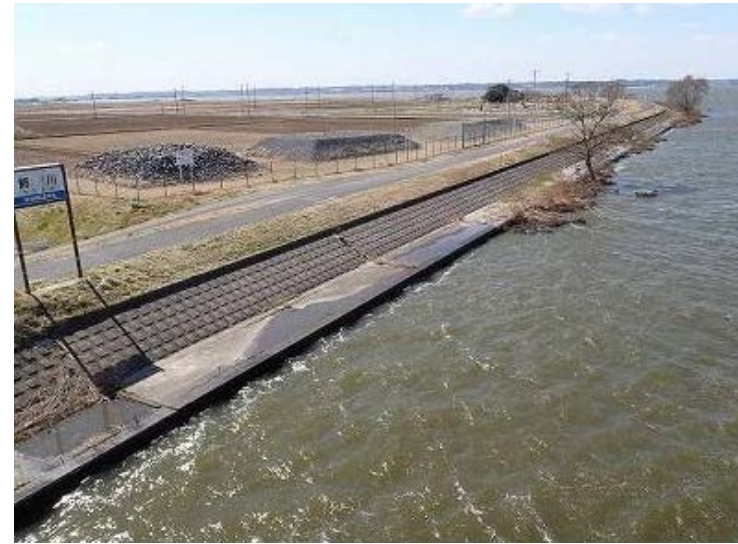
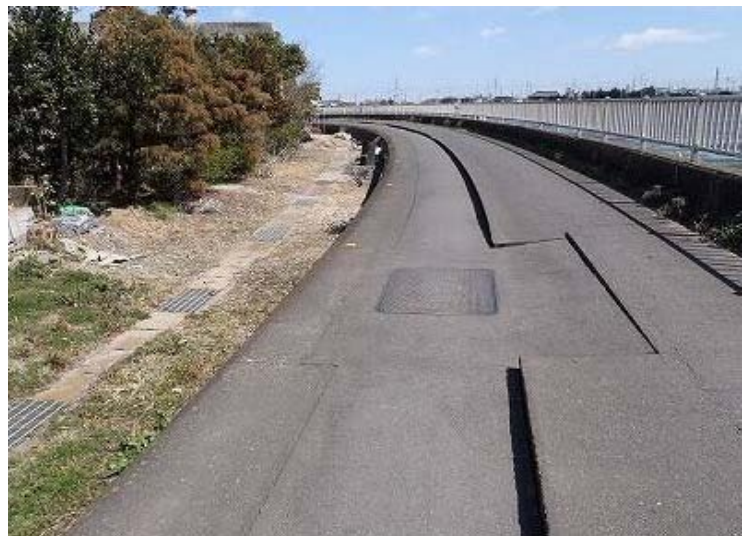
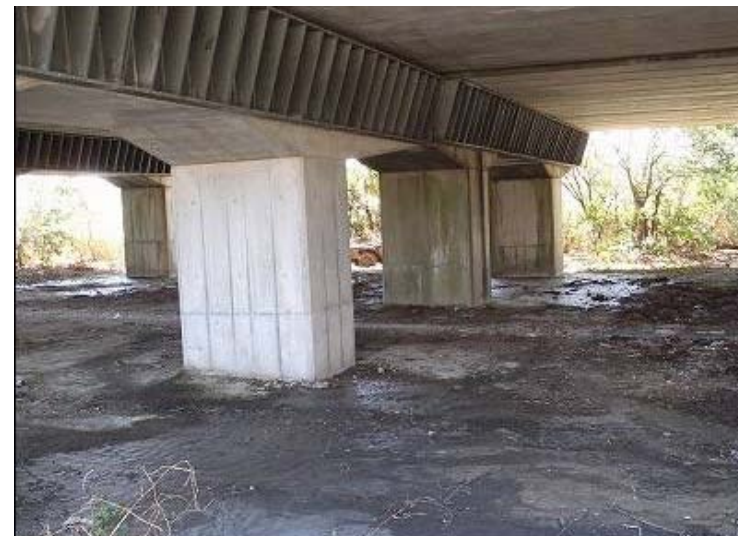
清田隆(東大生研)2011/3/17

| 被害概要 | 潮来市徳島, 福島地区では護岸の変状、噴砂が局所的にみられた。 | | | | | | | | | | | |
| 噴砂の状況 | あまり激しくない | | | 地盤の変形量(沈下、傾斜) | | | 段差最大で10cm程度 | | | 被害の程度 | 小 | |

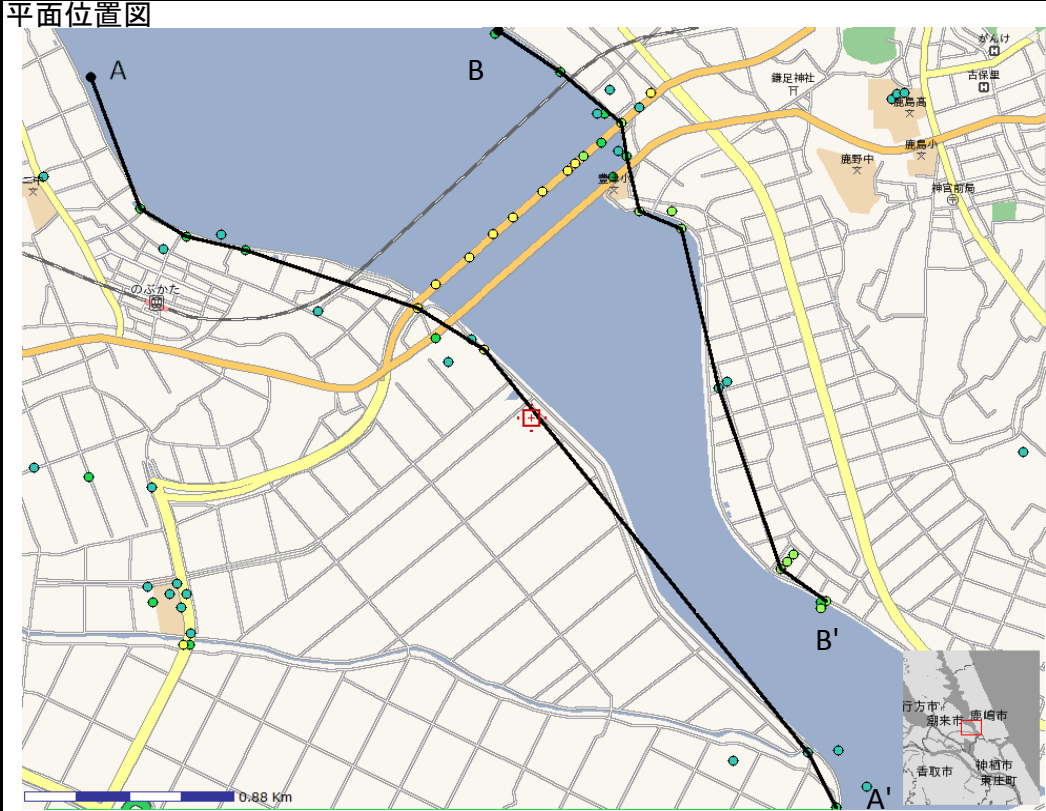
出典:防災科学技術研究所ジオステーション

| 地下水位 | GL-0.05～3.4m | 液状化対象層(層厚、深度) | | A Bs,As,Asc GL-0～14m(層厚7～14m) | | | | B Bs,As,Asc GL-0～22m(層厚4～22m) | | | | | |
| 平均N値 | A 0～35 B 0～32 | | 液状化強度RL20 | | | S波速度Vs | | | | 相対密度Dr | | | |

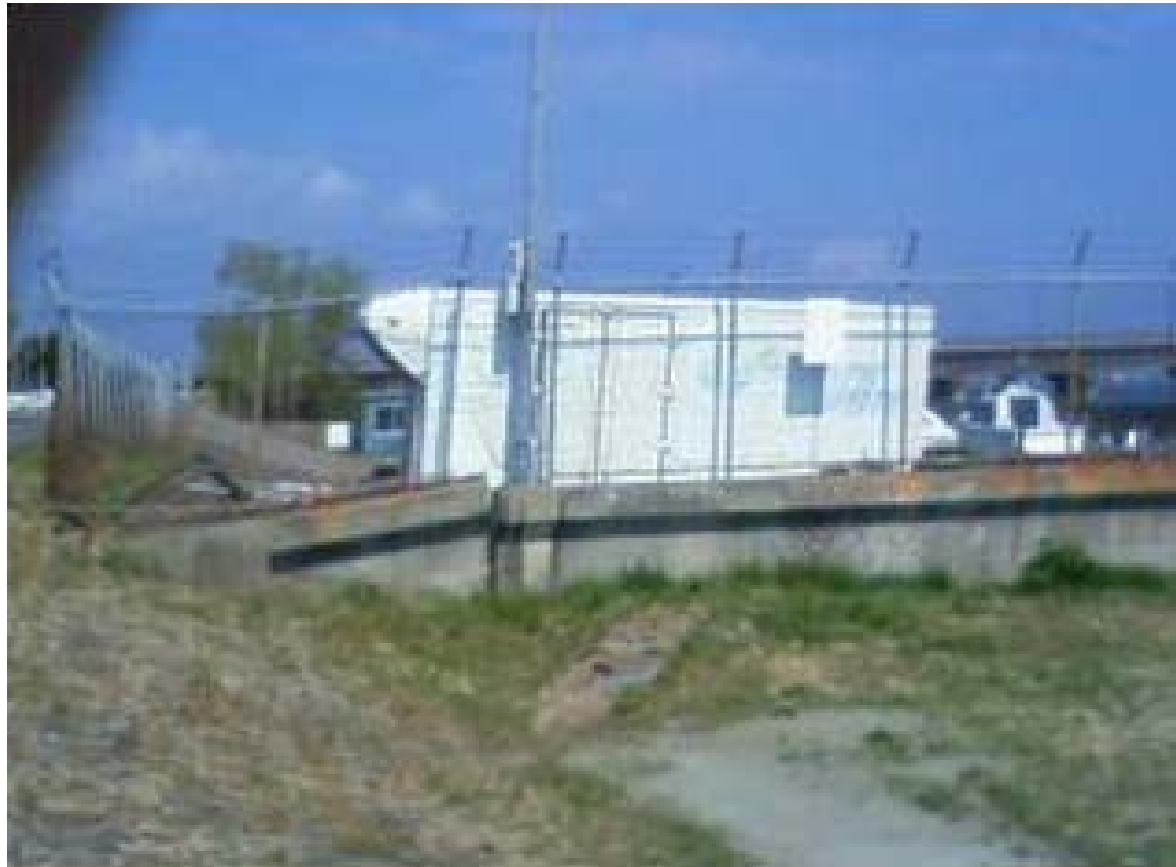
田中宏征(住友金属工業(株))2011/3/31

| 被害概要 | 潮来市前川地区の鰐川堤防が延長2269mにわたり変状, 対岸の鹿嶋市大船津地区では護堤防が延長938mにわたり変状。 | | | | | | | | | |
| 噴砂の状況 | 不明 | 地盤の変形量(沈下、傾斜) | | 詳細不明 | | | | 被害の程度 | 中～大 | |
