箇所名	龍ヶ崎市-2, 取手	市−3	都道府県	茨城県	市区町村	龍ヶ崎市、	取手市	地区	龍ヶ崎市豊田町、	高須町, 县	長沖町, 川原代	计时,取手市高	須, 大留, 桜が丘	1/6
発生面積	大	地形分類 氾濫平野、	、旧河道、自	然堤防	液状化発	生履歴	なし							
土地改変履歴	桜ケ丘小学校付え	丘には迅速図では湖沼	召が確認され	る。小貝川は河川改	な修されてお	3り、川原代	代町付近は一	・部旧河道にあたる。	0					•
被害概要	農道、水田の沈下	、噴砂。小貝川堤防流	去崩れ220m。	0										
噴砂の状況	大		地盤の変形	量(沈下、傾斜)	大					被害0	D程度	大		
出典·調査	東北地方太平洋》	中地震による関東地方	うの地盤液状	代現象の実態解明	委員会,利	根川下流流	可川事務所

箇所名	龍ヶ崎市-3	都道府県 茨城県	市区町村 龍ヶ崎市	Ī	地区	中曽根,上大徳,上大徳新町,馴柴町,高砂,宮渕町	1/6
発生面積	小 地形分類 自然堤	防、氾濫平野	液状化発生履歴	液状化発生の履歴なし	,		
		i成し宅地化されている。					
被害概要	構造物周辺の沈下						
噴砂の状況	小	地盤の変形量(沈下、傾斜)	中			被害の程度	
出典·調査	災害調査報告(日本大学理工学部建	·築学科)2011/3/30、東北地方太	平洋沖地震による関係	東地方の地盤液状化現象	象の実態解	<b>军明委員会</b>

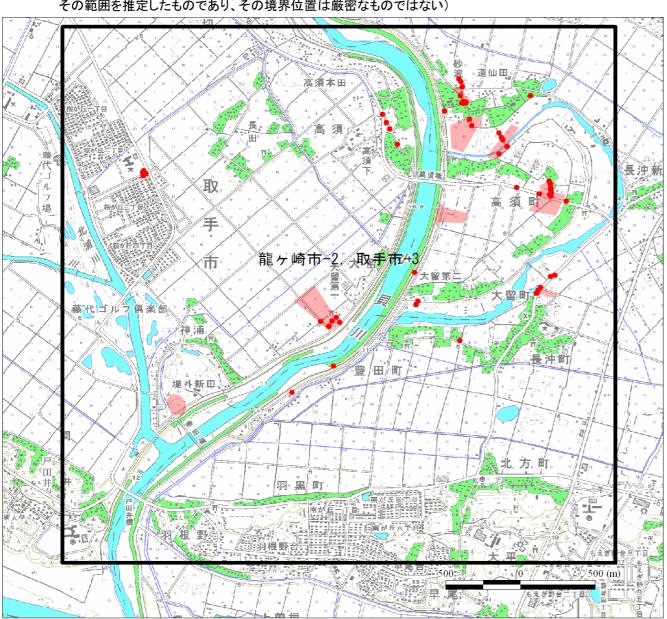
平面図 (赤色は液状化、青色は非液状化を示す。面的着色は、専門家が現地調査結果に地形・地質情報等を加味して、 その範囲を推定したものであり、その境界位置は厳密なものではない)

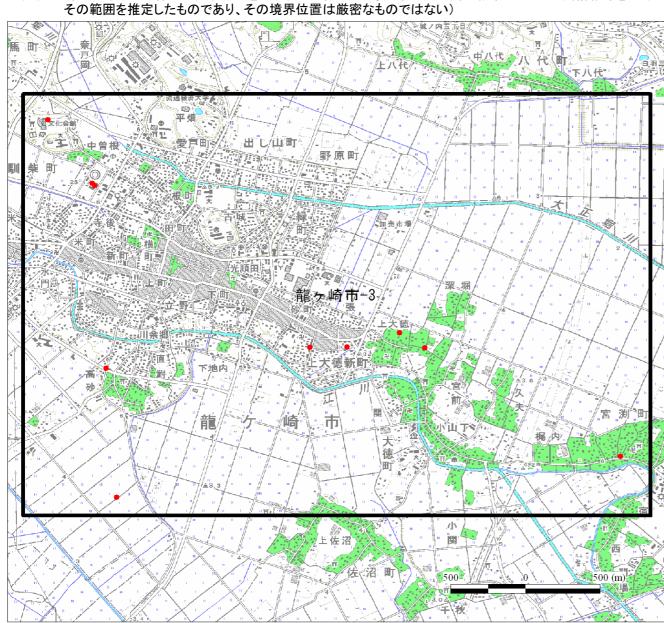
平面図 (赤色は液状化、青色は非液状化を示す。面的着色は、専門家が現地調査結果に地形・地質情報等を加味して、 その範囲を推定したものであり、その境界位置は厳密なものではない)

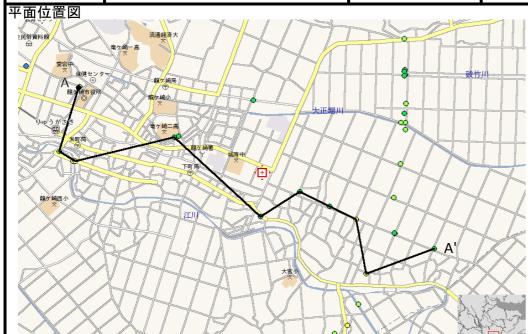
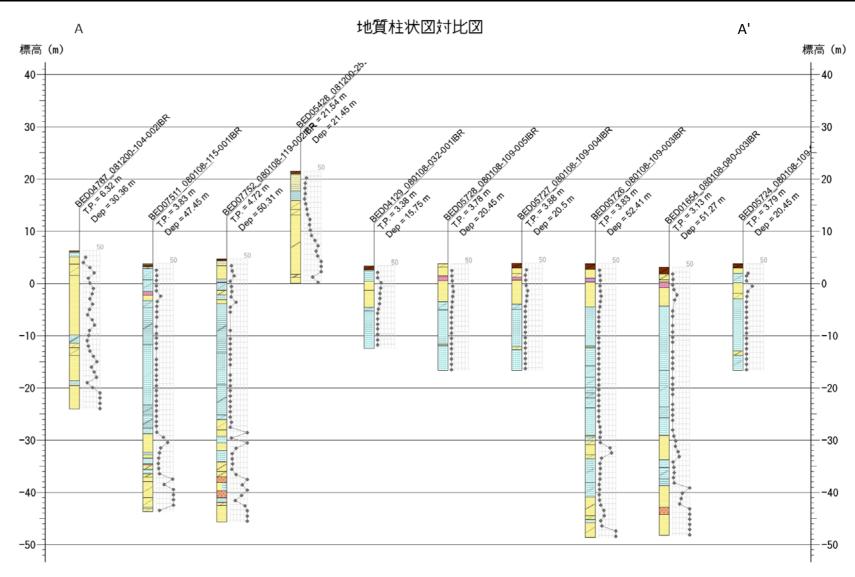
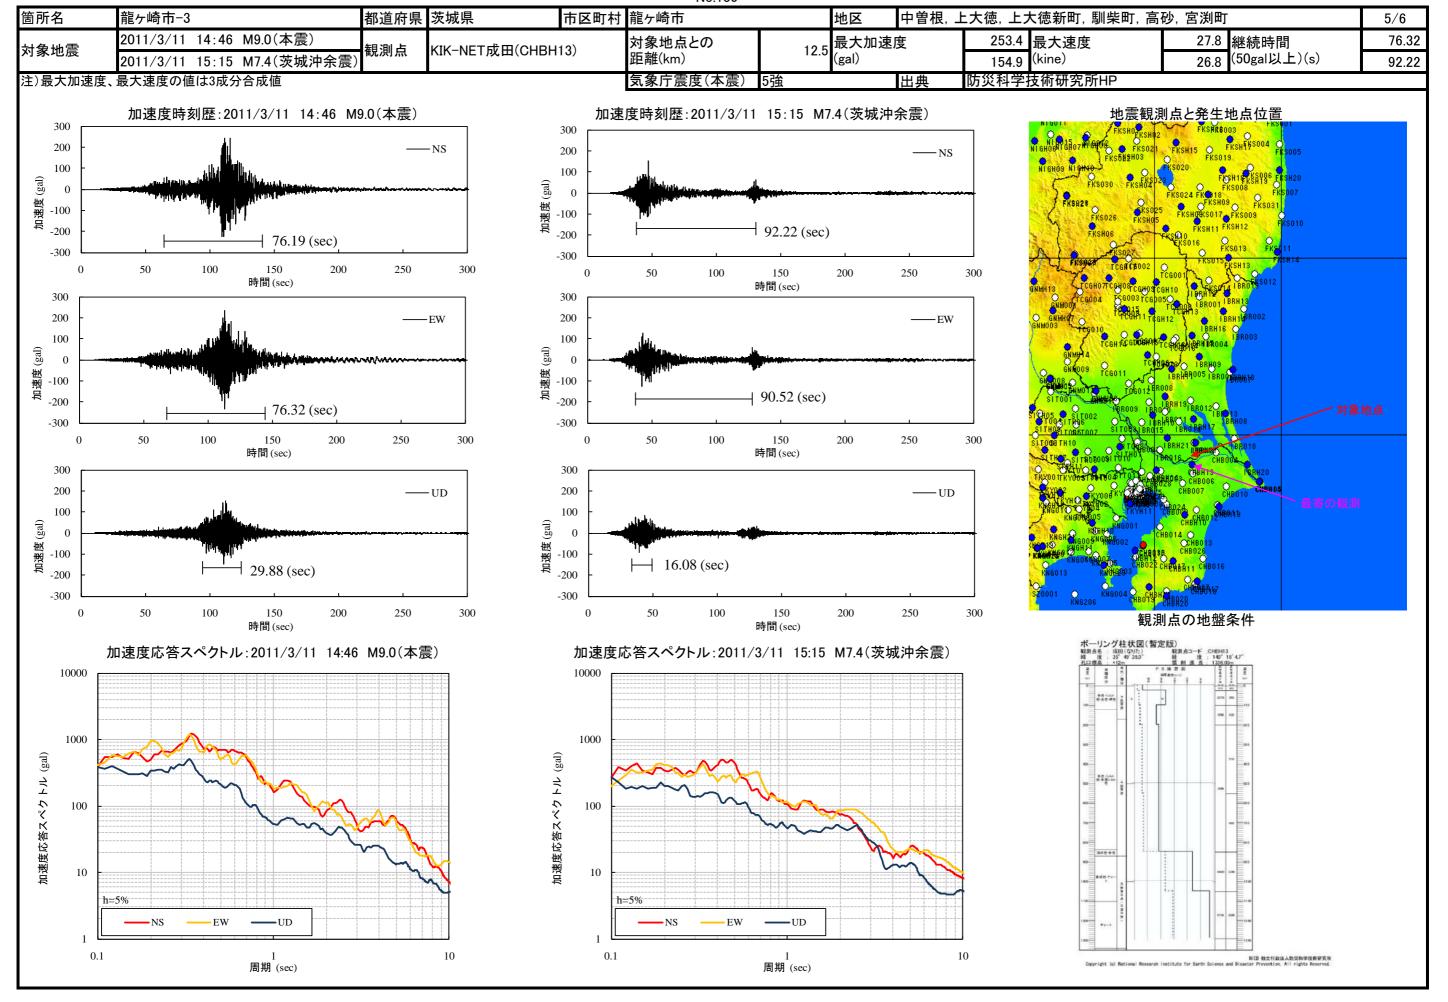
箇所名	龍ヶ崎市-3	都道府県 茨城県	市区町村龍ヶ崎市、	取手市	地区	中曽根, 上大徳, 上大徳新	新町,馴柴町,高砂,	宮渕町	4/6
地下水位	GL-0.2~1.85m 液状化対象層(層	厚、深度) Bs,As,As	c GL-0~20m(層厚7~20m)						
湿潤密度ρt		平均粒径D50		細粒分含有率FC		塑性	生指数Ip		
平均N値	0~35	液状化強度RL20		S波速度Vs		相対	付密度Dr		
液状化抵抗率F		適用基準		液状化指数PL

出典:防災科学技術研究所ジオステーション
