箇所名	加須市-2	都道府県	埼玉県	市区町村	加須市	地区	栄西, 大曾, 柳生新田, 本田, 向古河	1/6
発生面積	中	地形分類	旧河道・旧落堀	液状化発生履歴	なし			
土地改変履歴	旧川道跡のため池の埋め立て							
被害概要	河川敷や堤内側の畑地での液状化による噴砂							
噴砂の状況	中程度	地盤の変形量(沈下、傾斜)	小	被害の程度	小			
出典・調査	加須市ヒアリング、東北地方太平洋沖地震による関東地方の地盤液状化現象の実態解明委員会、利根川上流河川事務所

箇所名	加須市-3	都道府県	埼玉県	市区町村	加須市	地区	川口3丁目	1/6
発生面積	小	地形分類	自然堤防	液状化発生履歴	1923年関東大震災時に付近で液状化が発生			
土地改変履歴	旧水辺付近の埋立て及び畑地の埋立てによる宅地及び工場地の造成							
被害概要	不明							
噴砂の状況	不明	地盤の変形量(沈下、傾斜)	不明			被害の程度	小	
出典・調査	加須市ヒアリング

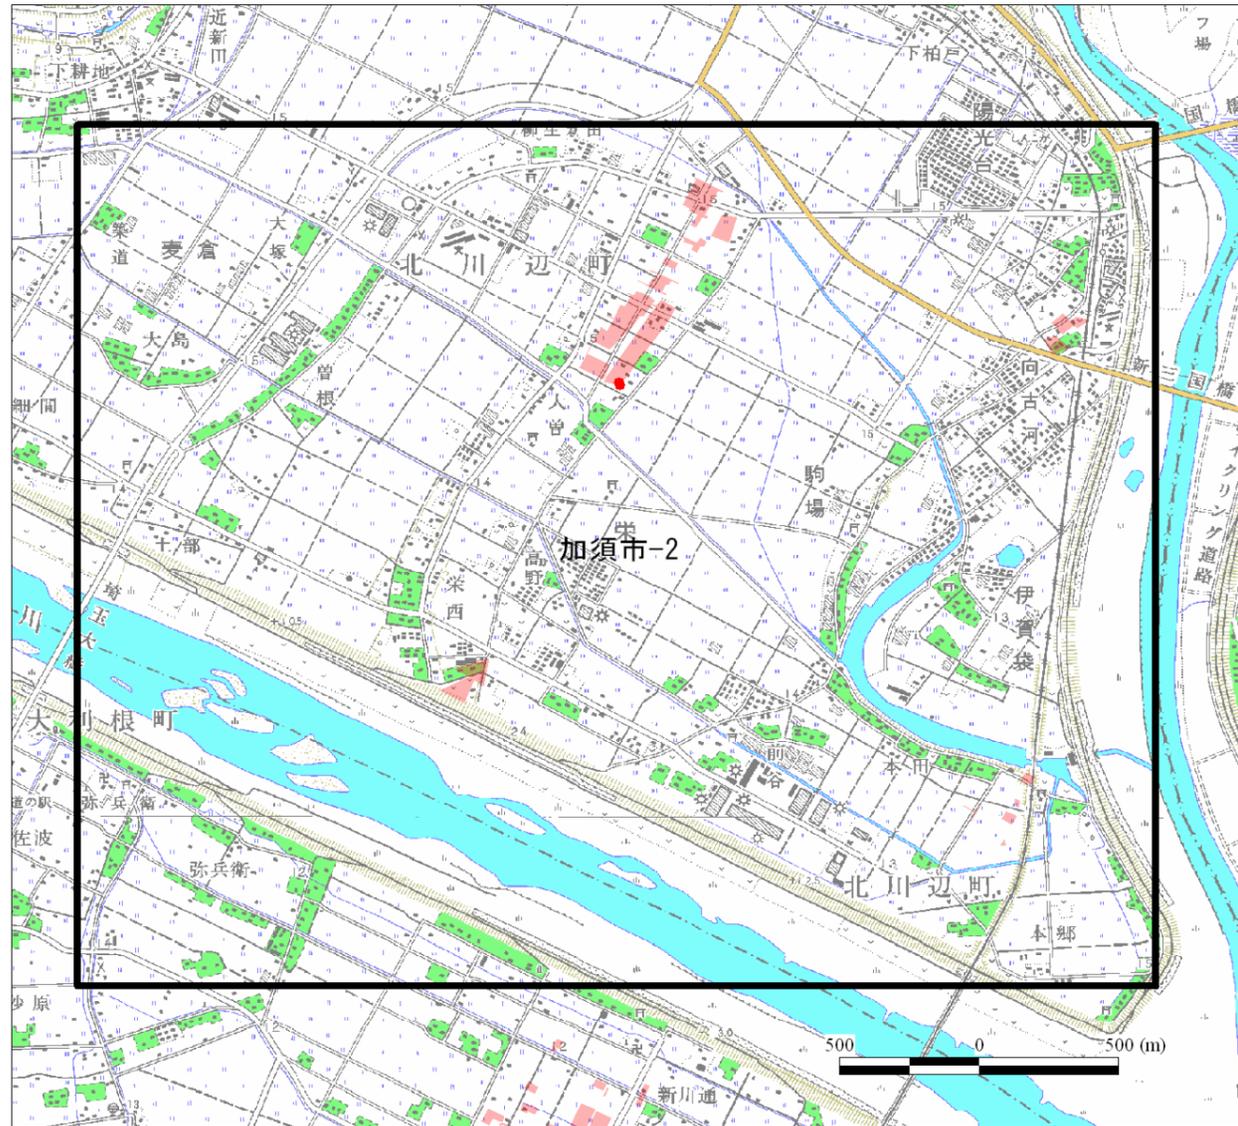
平面図 (赤色は液状化、青色は非液状化を示す。面的着色は、専門家が現地調査結果に地形・地質情報等を加味して、その範囲を推定したものであり、その境界位置は厳密なものではない)

液状化発生地点の詳細は、加須市より提供された調査結果に基づいた。

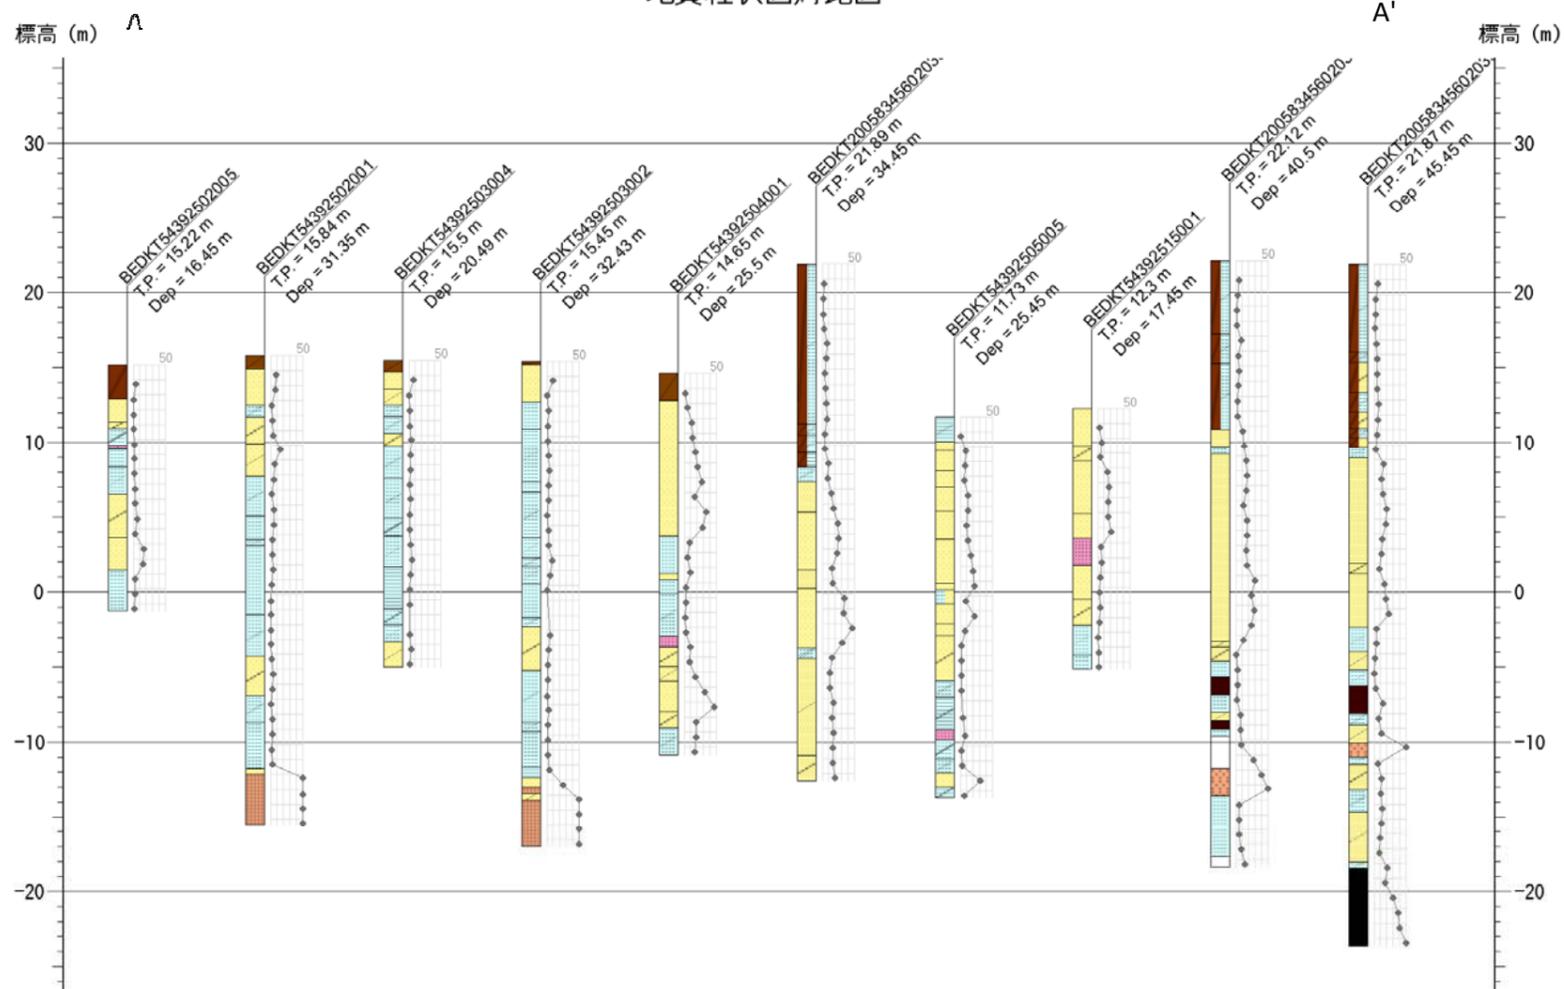
地質柱状図対比図

箇所名	加須市-2	都道府県	埼玉県	市区町村	加須市	地区	栄西, 大曾, 柳生新田, 本田, 向古河	4/6
地下水位	GL-0.95~2.8m	液状化対象層(層厚、深度)	Bs,As,Asc GL-0~22m(層厚3~22m)					
湿潤密度 $\rho_t$		平均粒径D50		細粒分含有率FC		塑性指数Ip		
平均N値	0~34	液状化強度RL20		S波速度Vs		相対密度Dr		
液状化抵抗率F		適用基準		液状化指数PL

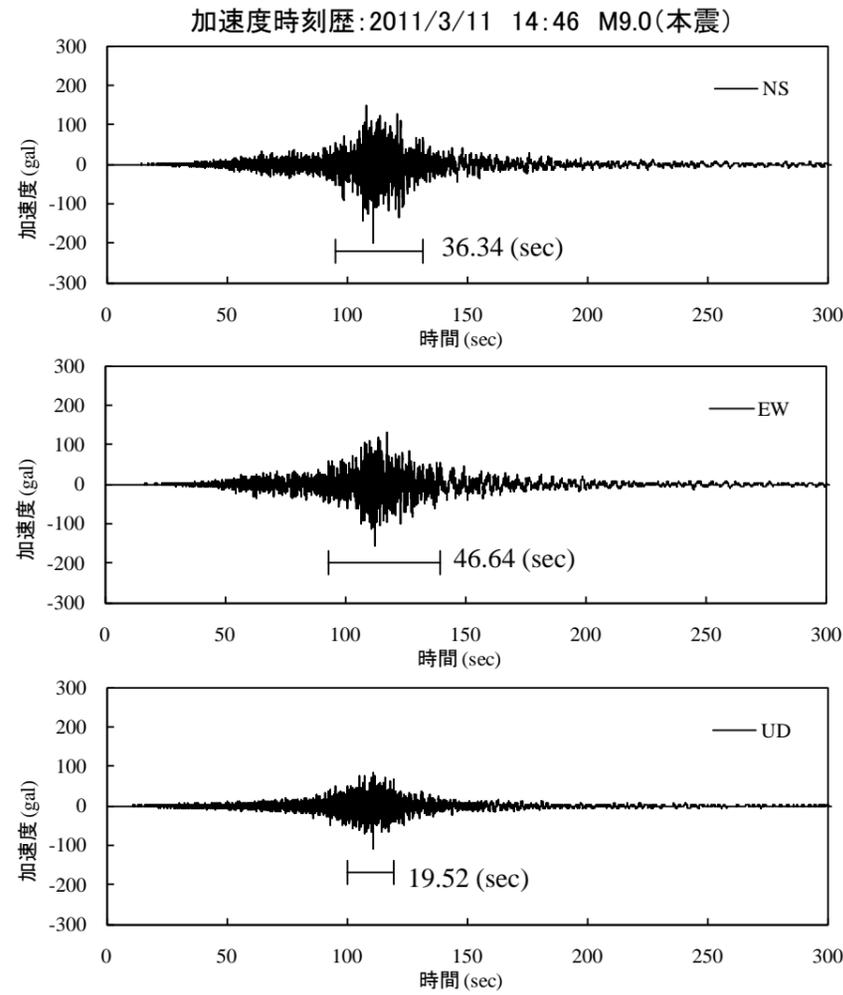
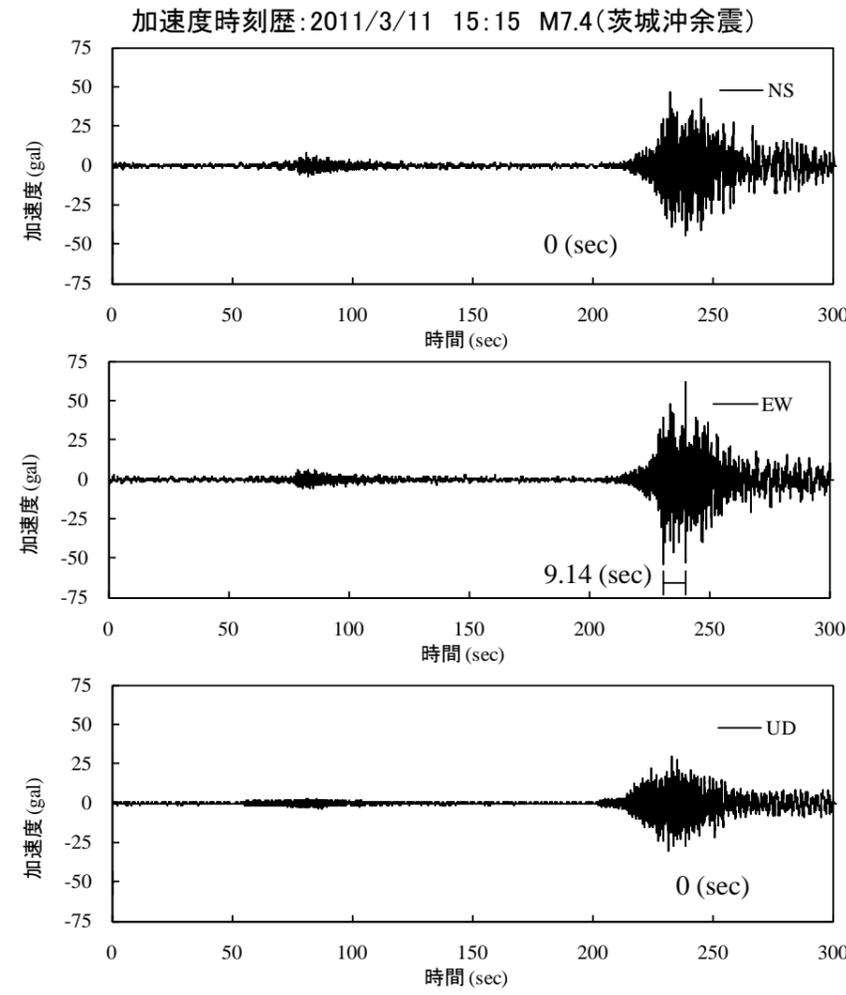
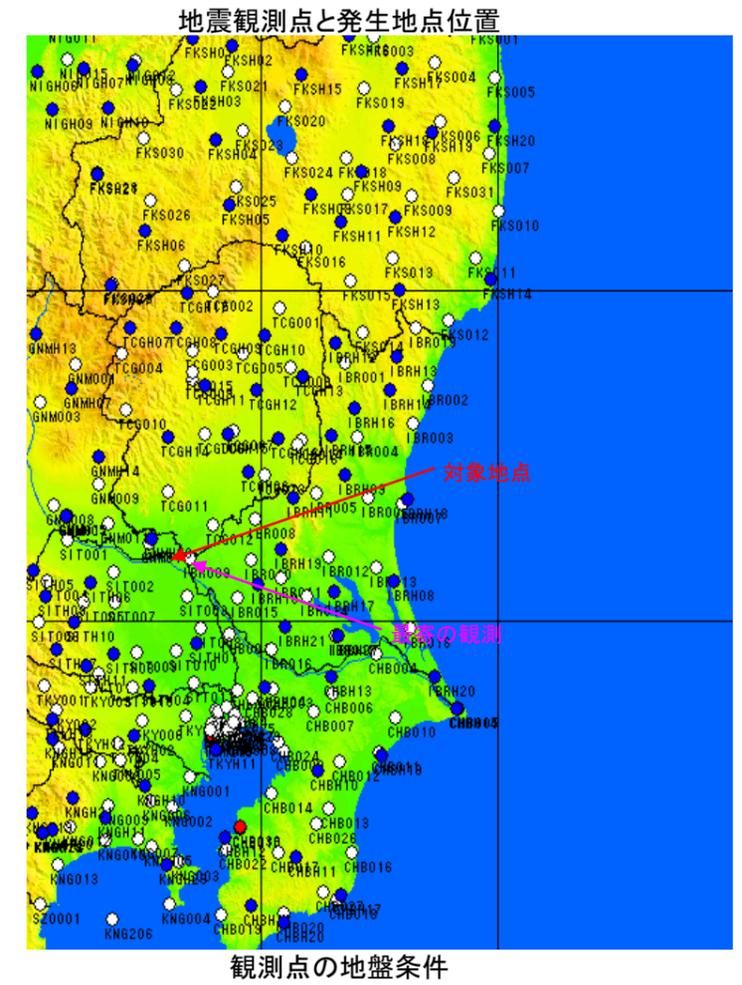
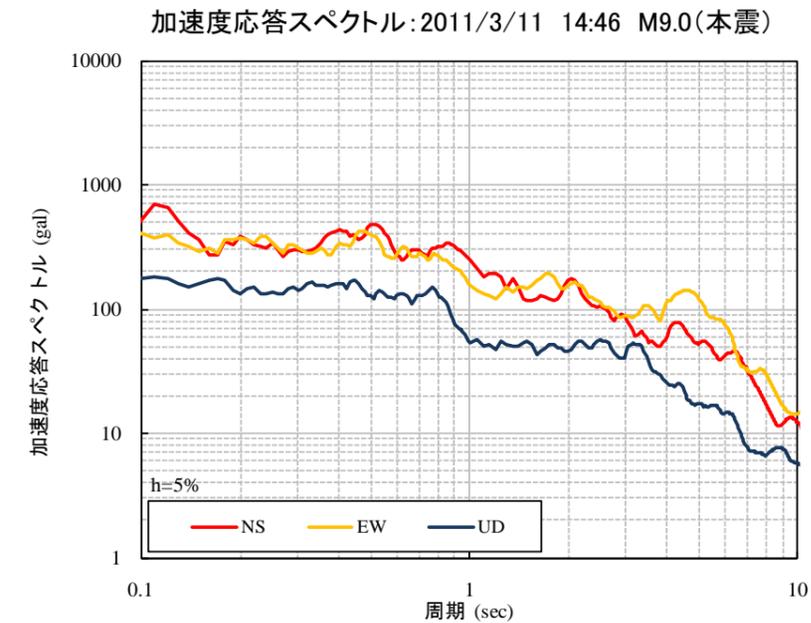
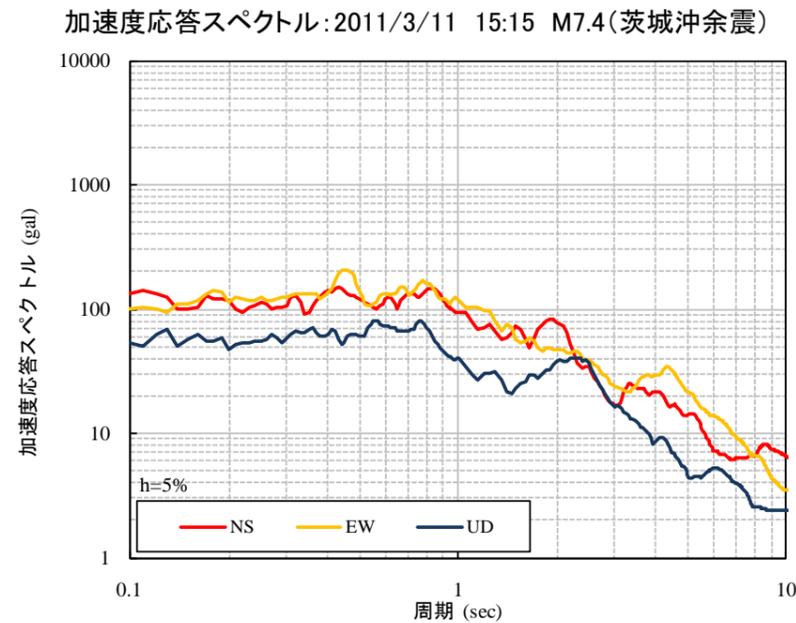
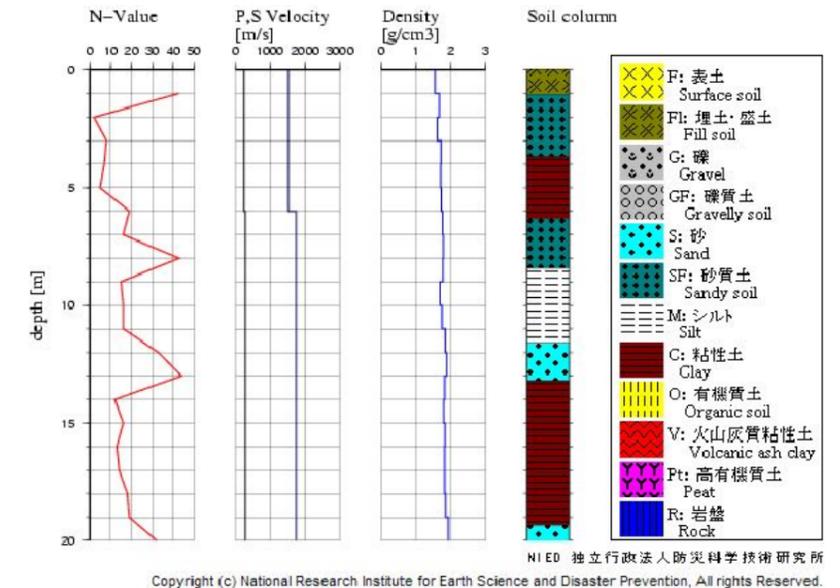
箇所名	加須市-2	都道府県	埼玉県	市区町村	加須市	地区	栄西, 大曾, 柳生新田, 本田, 向古河	5/6			
対象地震	2011/3/11 14:46 M9.0(本震)	観測点	K-NET古河(IBR009)	対象地点との距離(km)	6.7	最大加速度(gal)	205.5	最大速度(kine)	25.8	継続時間(50gal以上)(s)	46.64
	68.5						7.5		9.14		
注)最大加速度、最大速度の値は3成分合成値				気象庁震度(本震)	5強	出典	防災科学技術研究所HP

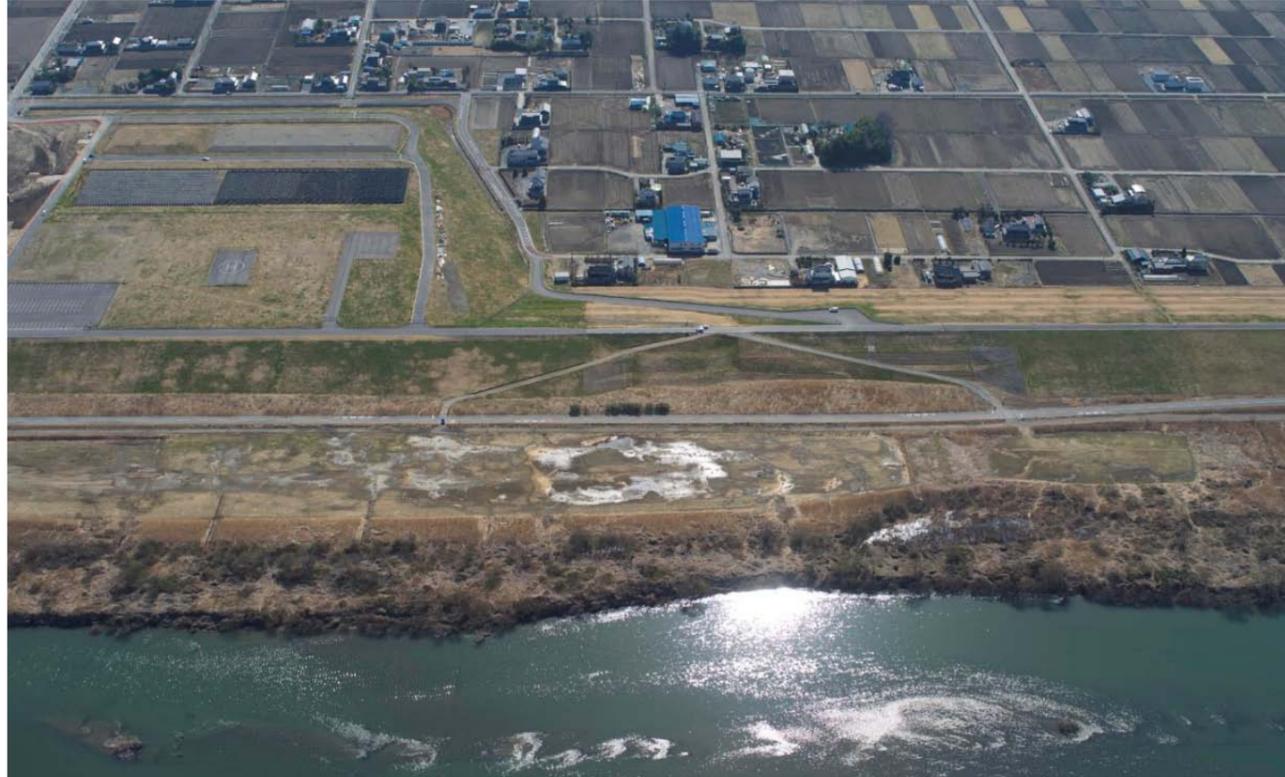
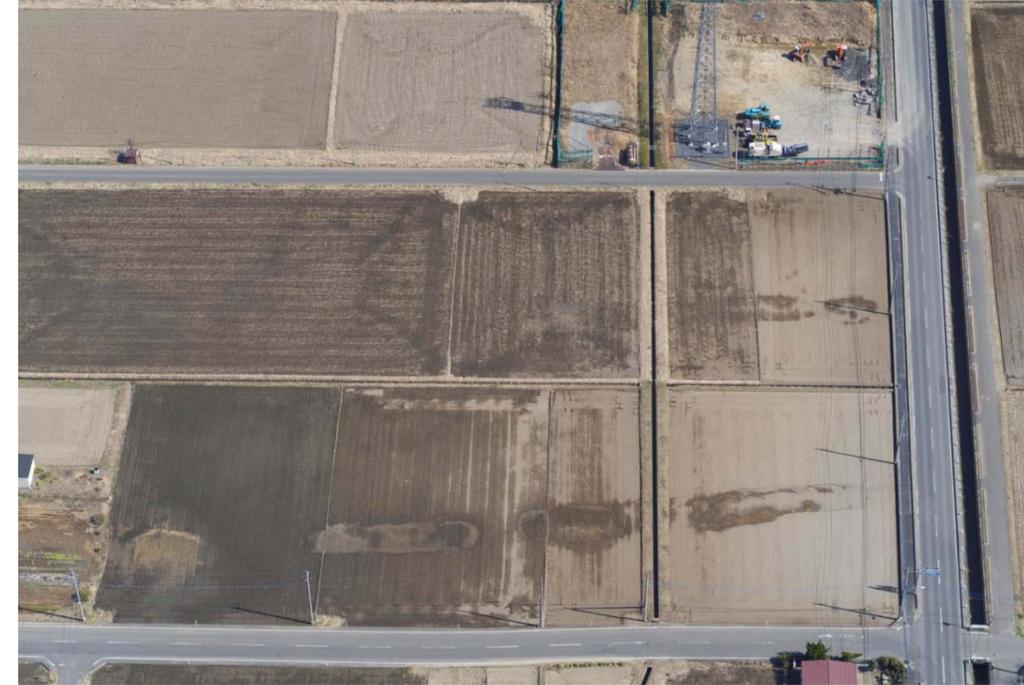
箇所名	加須市-2	都道府県	埼玉県	市区町村	加須市	地区	栄西, 大曾, 柳生新田, 本田, 向古河	6/6
発生面積	中	地形分類	旧河道・旧落堀	液状化発生履歴	なし			
土地改変履歴	旧川道跡のため池の埋め立て							
被害概要	河川敷や堤内側の畑地での液状化による噴砂							
噴砂の状況	中程度	地盤の変形量(沈下、傾斜)	小	被害の程度	小			
出典・調査	加須市ヒアリング、東北地方太平洋沖地震による関東地方の地盤液状化現象の実態解明委員会、利根川上流河川事務所

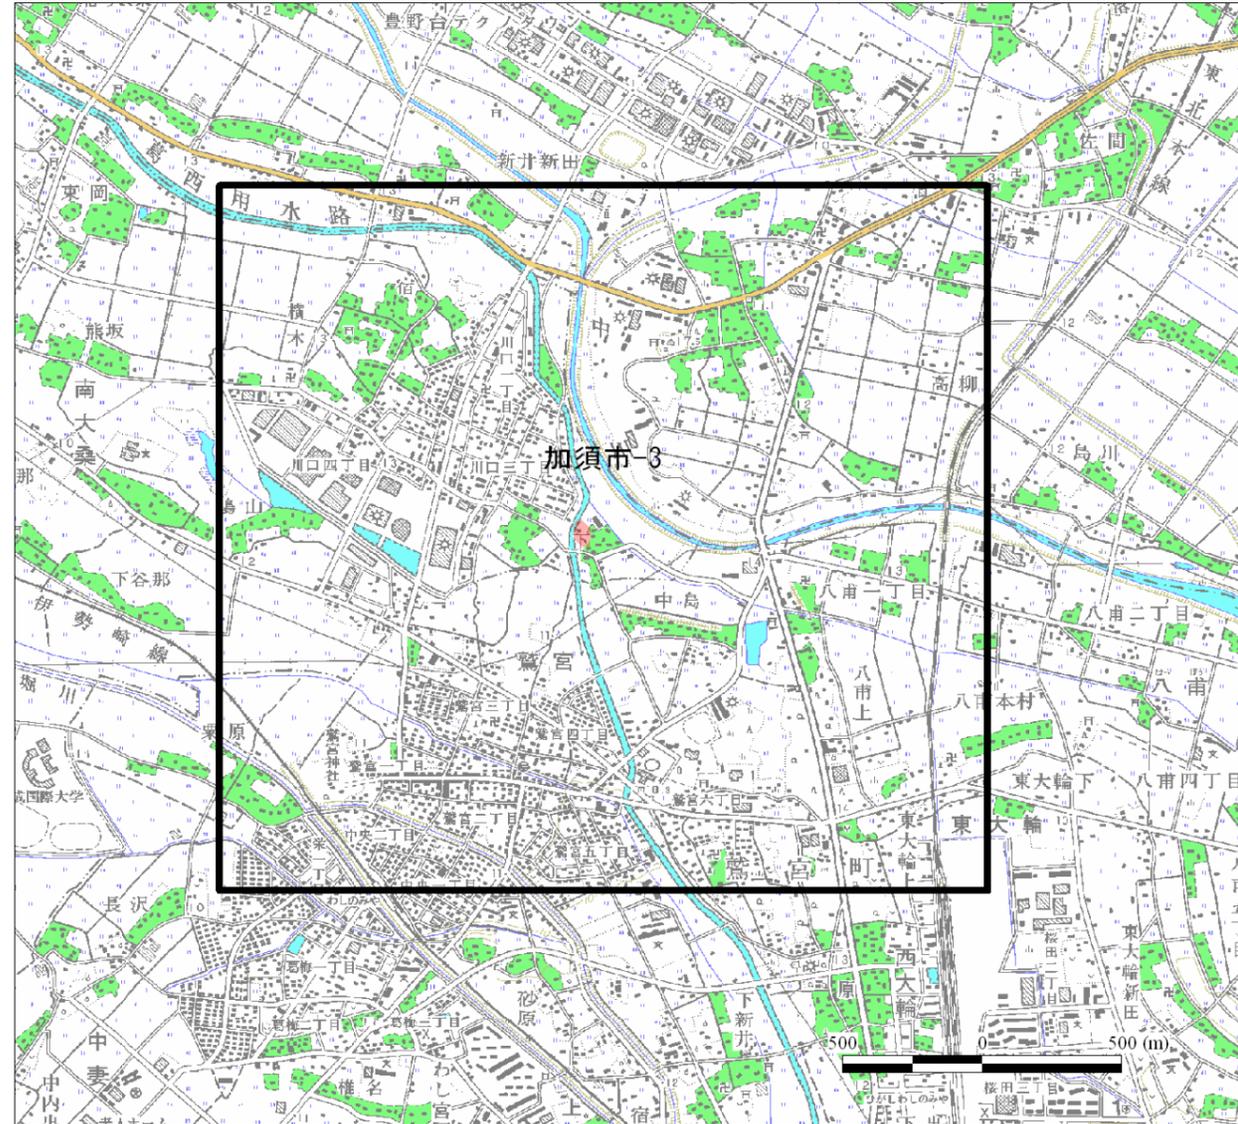
平面図 (赤色は液状化、青色は非液状化を示す。面的着色は、専門家が現地調査結果に地形・地質情報等を加味して、その範囲を推定したものであり、その境界位置は厳密なものではない)

液状化発生地点の詳細は、加須市より提供された調査結果に基づいた。

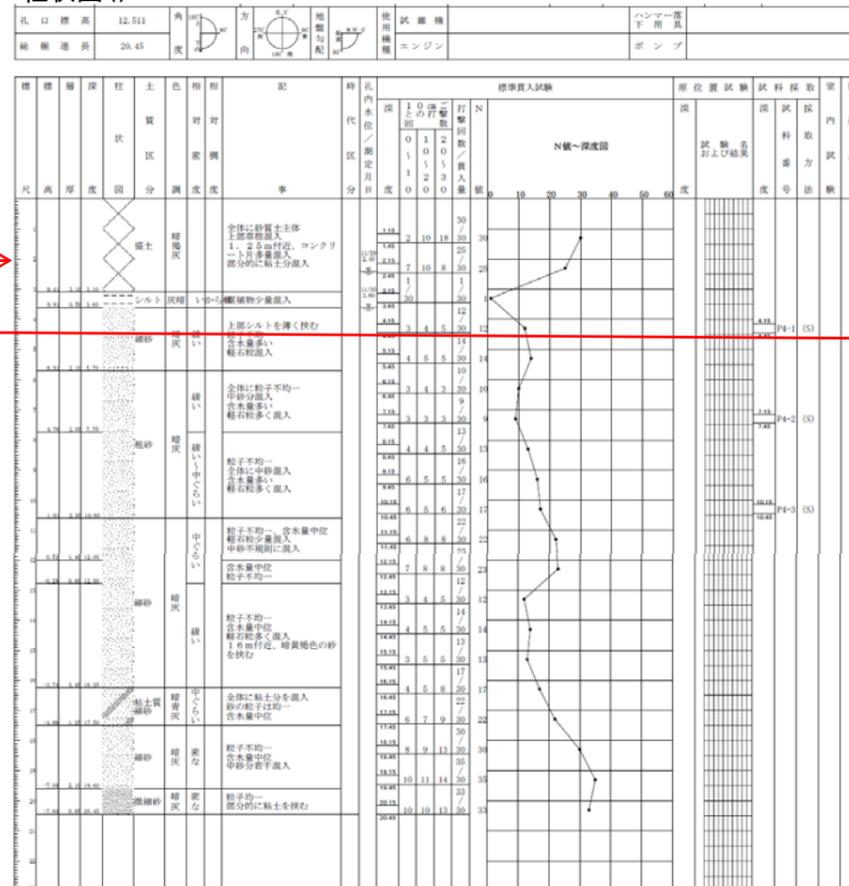
柱状図( )

箇所名	加須市-3	都道府県	埼玉県	市区町村	加須市	地区	川口3丁目	4/6
地下水位	GL-2.4~5.1m	液状化対象層(層厚、深度)	Bs,As,Asc GL-0~19.7m(層厚17.5~19.7m)					
湿潤密度 $\rho_t$		平均粒径D50		細粒分含有率FC		塑性指数Ip		
平均N値	0~25	液状化強度RL20		S波速度Vs		相対密度Dr		
液状化抵抗率F		適用基準		液状化指数PL

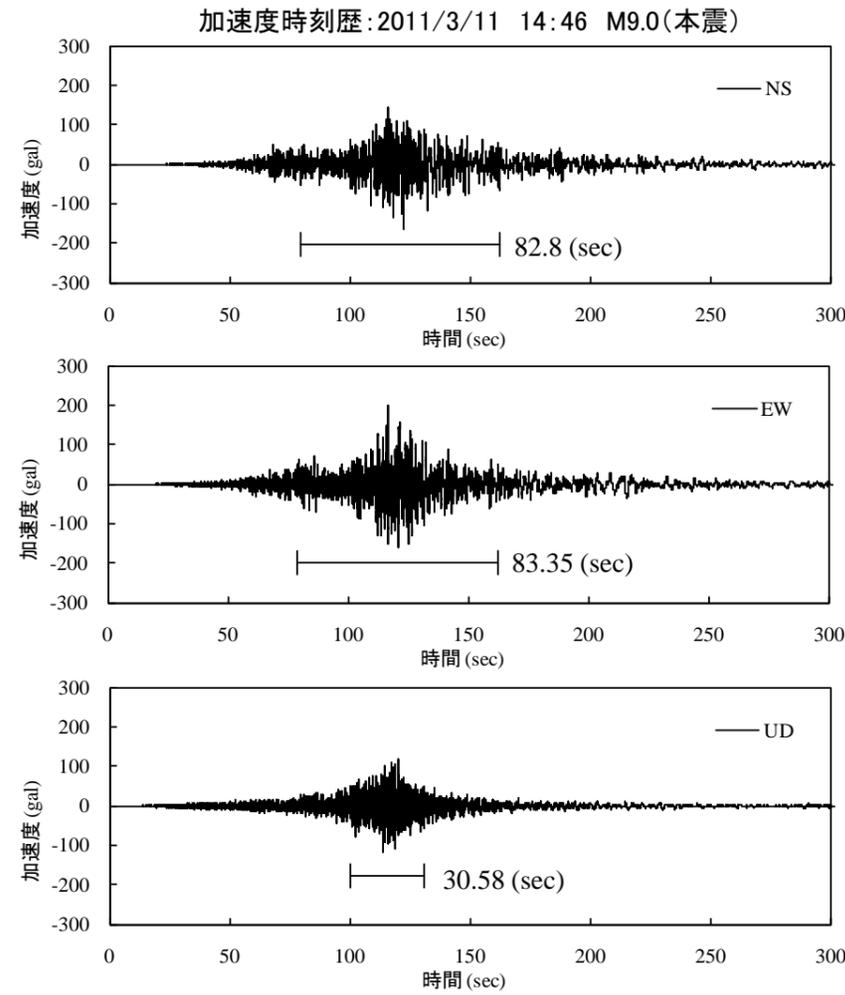
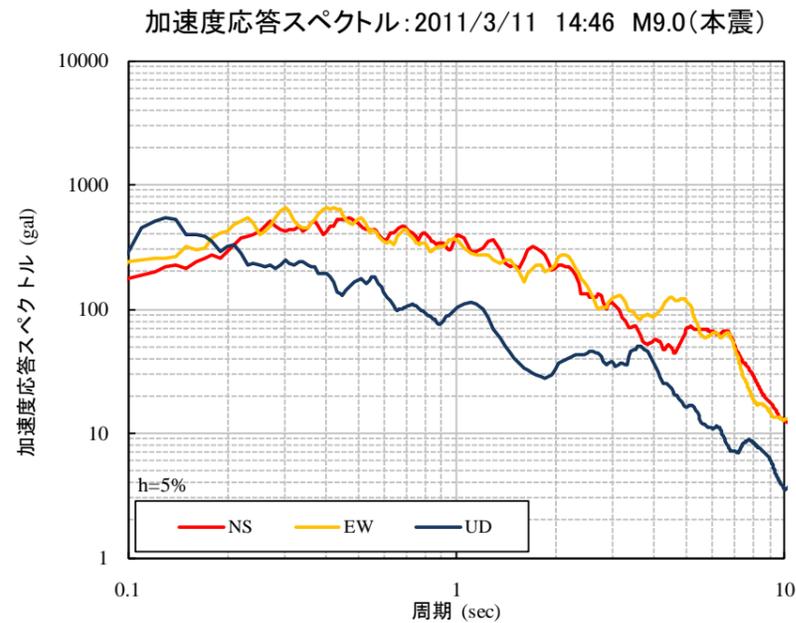
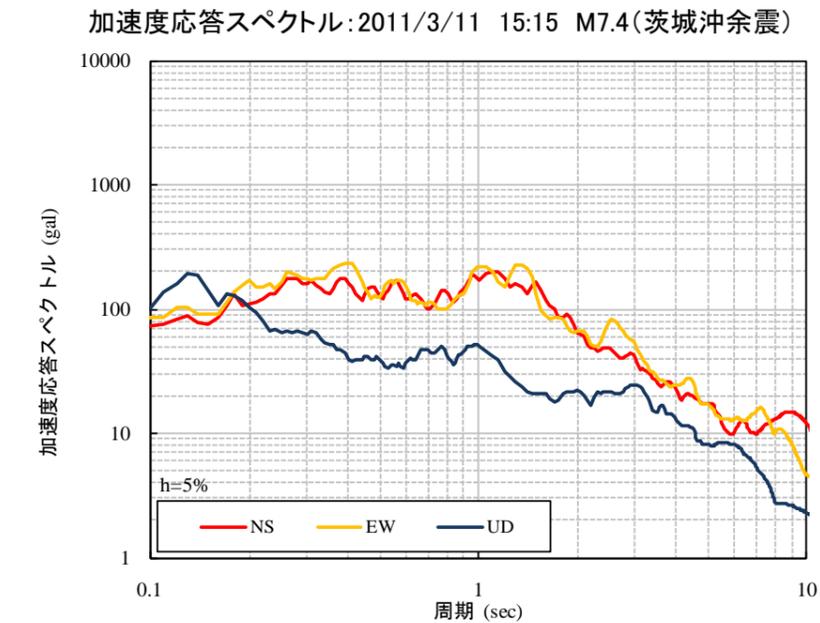
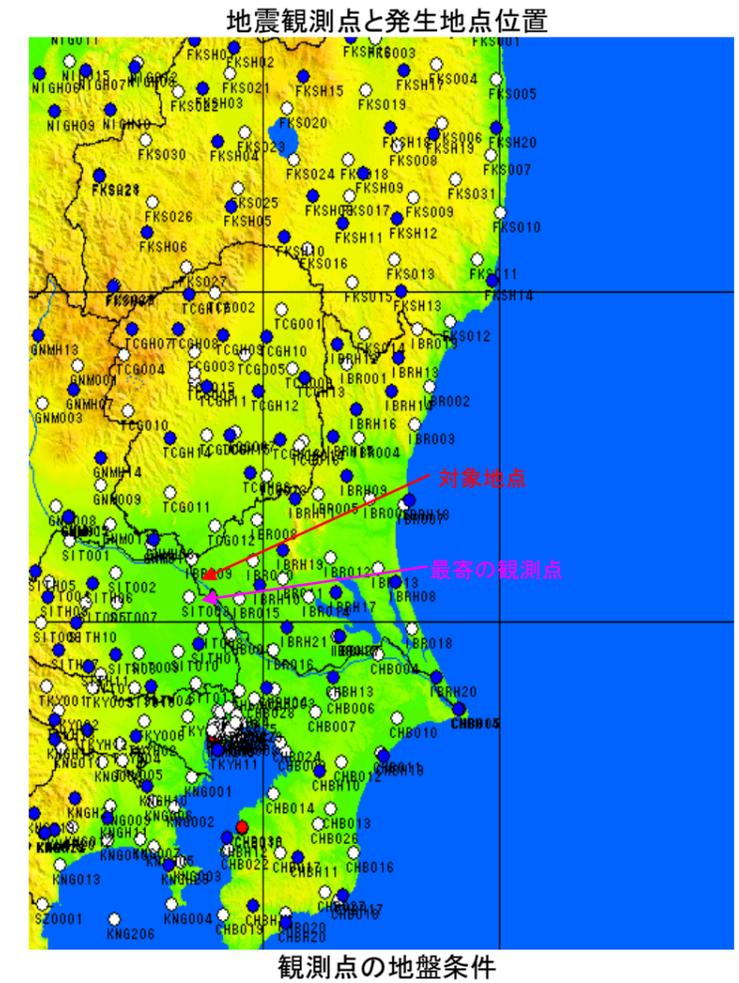
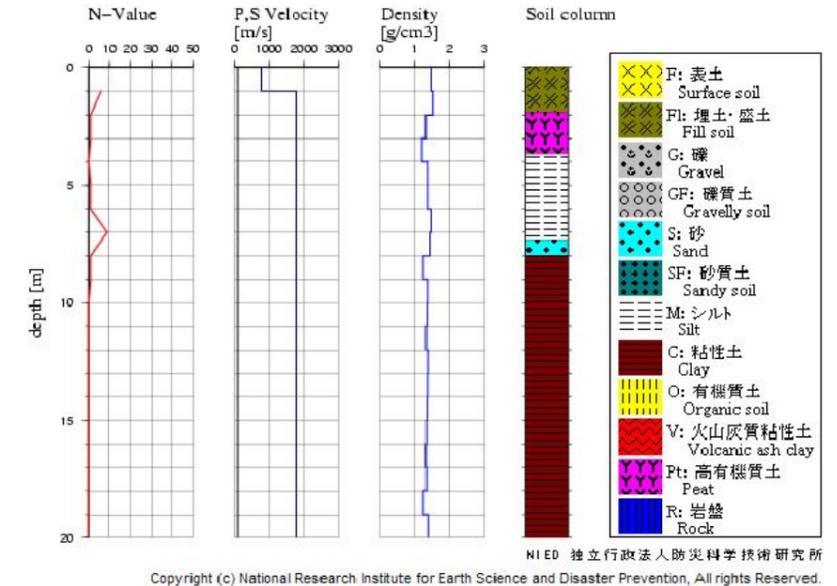
箇所名	加須市-3	都道府県	埼玉県	市区町村	加須市	地区	川口3丁目	5/6			
対象地震	2011/3/11 14:46 M9.0(本震)	観測点	K-NET久喜(SIT003)	対象地点との距離(km)	4.9	最大加速度(gal)	206.8	最大速度(kine)	33.2	継続時間(50gal以上)(s)	83.35
	74.6						13.1		13.83		
注)最大加速度、最大速度の値は3成分合成値				気象庁震度(本震)	5強	出典	防災科学技術研究所HP
