| 箇所名 | 取手市-1 | | | 都道府県 | 茨城県 | 市区町村 | 取手市 | 地区 | 白山, 新町, 寺田, 取手 | | | 1/6 |
| 被害概要 | 道路、駐車場の舗装面の亀裂と噴砂。利根川堤防近傍の噴砂。 | | | | | | | | | | | |

| 箇所名 | 取手市-4 | | 都道府県 | 茨城県 | 市区町村 | 取手市 | 地区 | 小文間, 長兵衛新田 | | 1/6 |
| 被害概要 | 利根川堤防付近の噴砂 | | | | | | | | | |

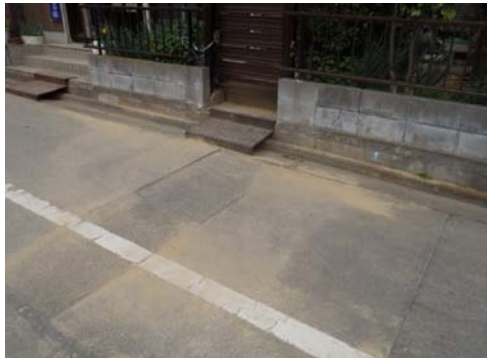
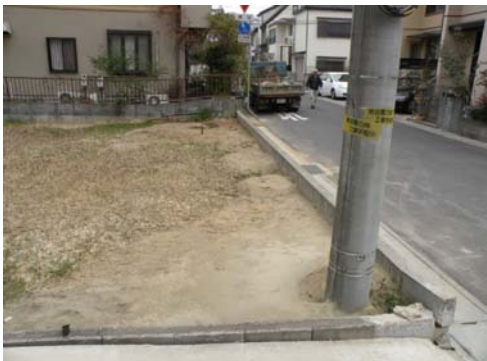
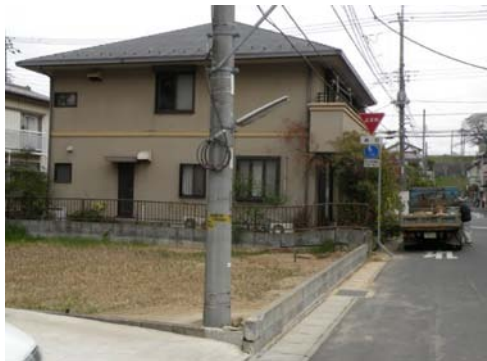
先名重樹（防災科学技術研究所）2011/4/7～8  
新町6～7丁目

| 被害概要 | 道路、駐車場の舗装面の亀裂と噴砂。利根川堤防近傍の噴砂。 | | | | | | | | | |
| 噴砂の状況 | 中 | 地盤の変形量(沈下、傾斜) | | | 中 | 被害の程度 | | | 中 | |

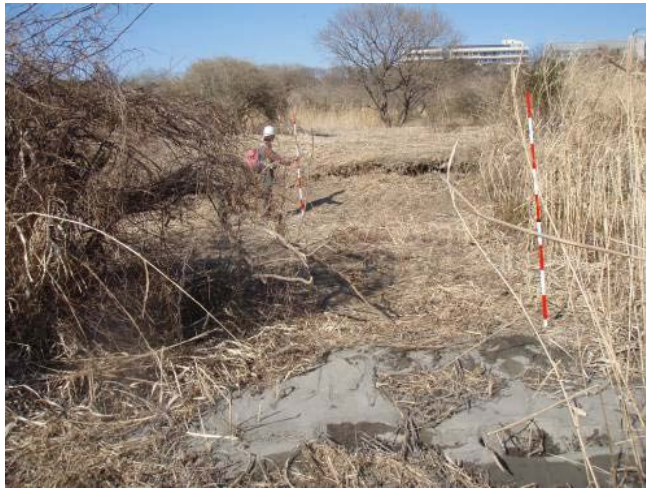
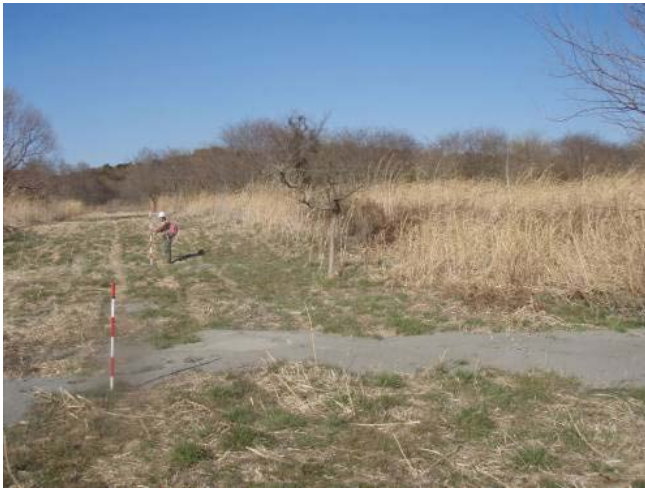
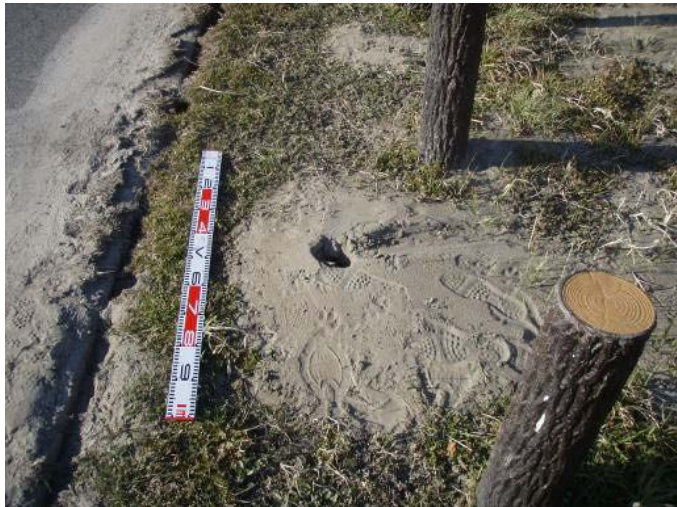
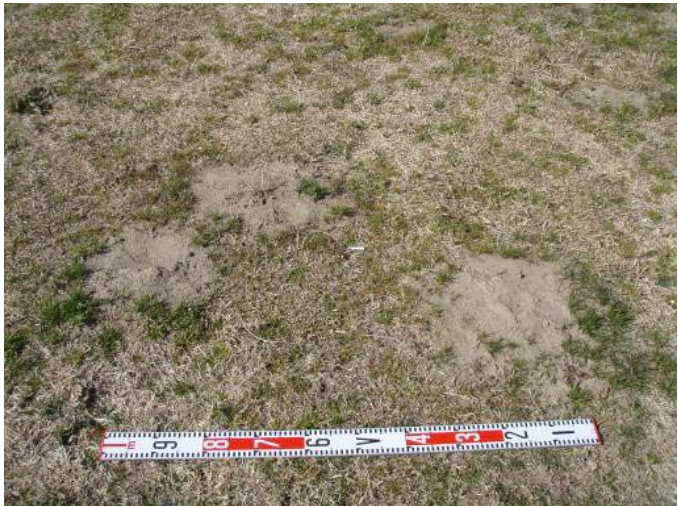
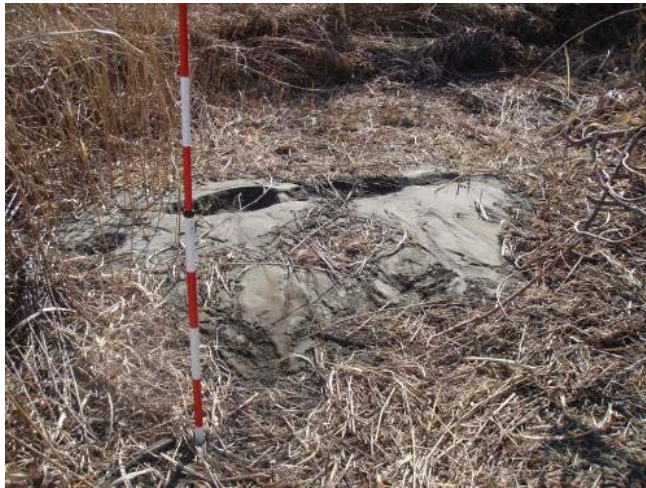
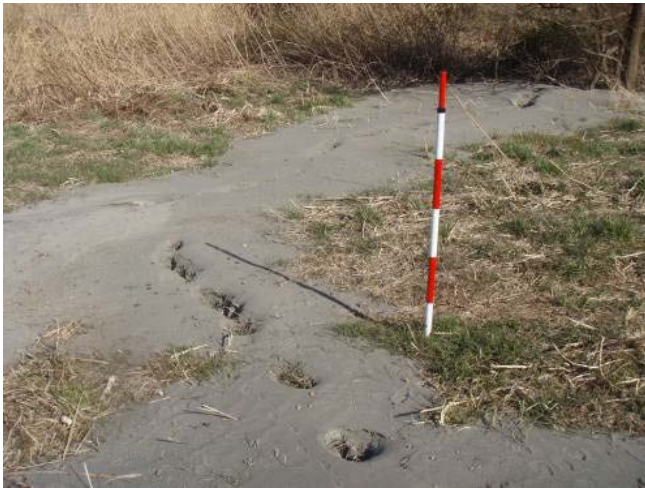
利根川下流河川事務所  
利根川左岸80～83km付近

| 被害概要 | 利根川堤防付近の噴砂 | | | | | | | | | |
| 噴砂の状況 | 中 | 地盤の変形量(沈下、傾斜) | | 小 | | | 被害の程度 | 小 | | |
