箇所名	つくばみらい市-1	都道府県	茨城県	市区町村	つくばみらい市	地区	山王新田, 福田	1/6
発生面積	中	地形分類	自然堤防	液状化発生履歴	液状化発生の履歴なし			
土地改変履歴	旧自然堤防上の畑地を造成して宅地化されている。							
被害概要	戸建て住宅の不等沈下による建屋の損傷、傾斜、基礎の損傷。農地地表面の亀裂、噴砂。							
噴砂の状況	中	地盤の変形量(沈下、傾斜)	中	被害の程度	大			
出典・調査	東北地方太平洋沖地震による関東地方の地盤液状化現象の実態解明委員会

箇所名	常総市-1	都道府県	茨城県	市区町村	常総市	地区	曲田	1/6
発生面積	小	地形分類	河川敷	液状化発生履歴	液状化発生の履歴なし			
土地改変履歴	河川敷を改変して農地化している。							
被害概要	農地内の噴砂							
噴砂の状況	中	地盤の変形量(沈下、傾斜)	小	被害の程度	小			
出典・調査	東北地方太平洋沖地震による関東地方の地盤液状化現象の実態解明委員会

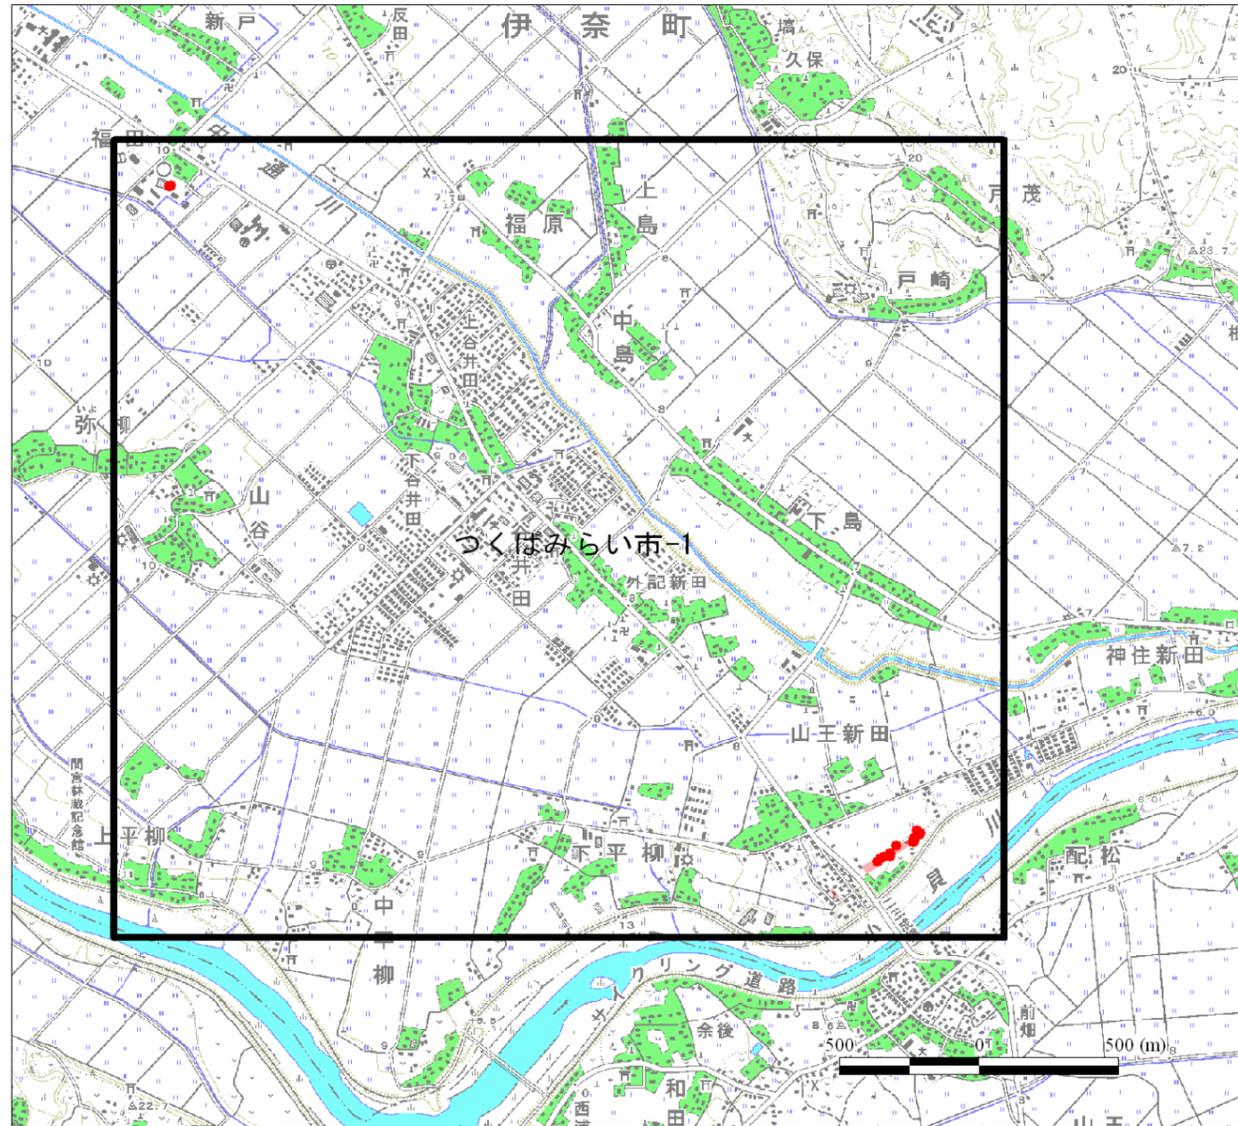
平面図 (赤色は液状化、青色は非液状化を示す。面的着色は、専門家が現地調査結果に地形・地質情報等を加味して、その範囲を推定したものであり、その境界位置は厳密なものではない)

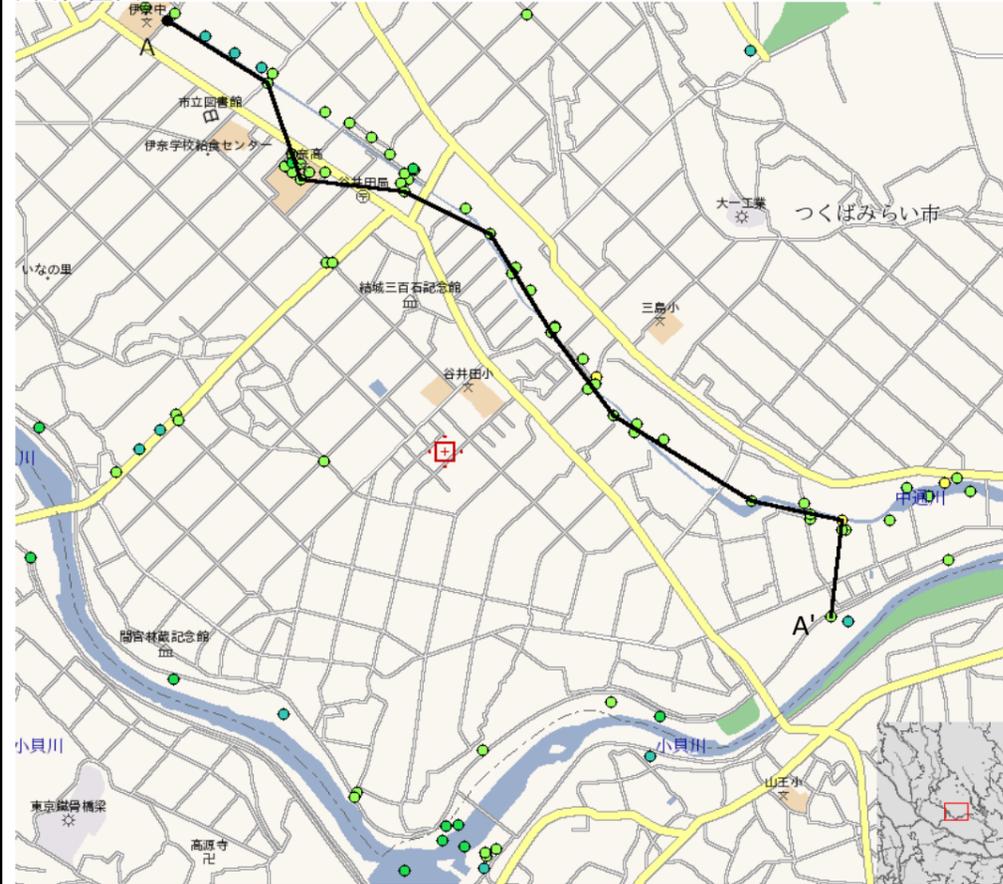
平面位置図

箇所名	つくばみらい市-1	都道府県	茨城県	市区町村	つくばみらい市	地区	山王新田, 福田	4/6
地下水位	GL-0.8~4.0m	液状化対象層(層厚、深度)	Bs,As,Asc GL-0~15m(層厚10~15m)					
湿潤密度 ρ_t		平均粒径D50		細粒分含有率FC		塑性指数Ip		
平均N値	0~28	液状化強度RL20		S波速度Vs		相対密度Dr		
液状化抵抗率F		適用基準		液状化指数PL

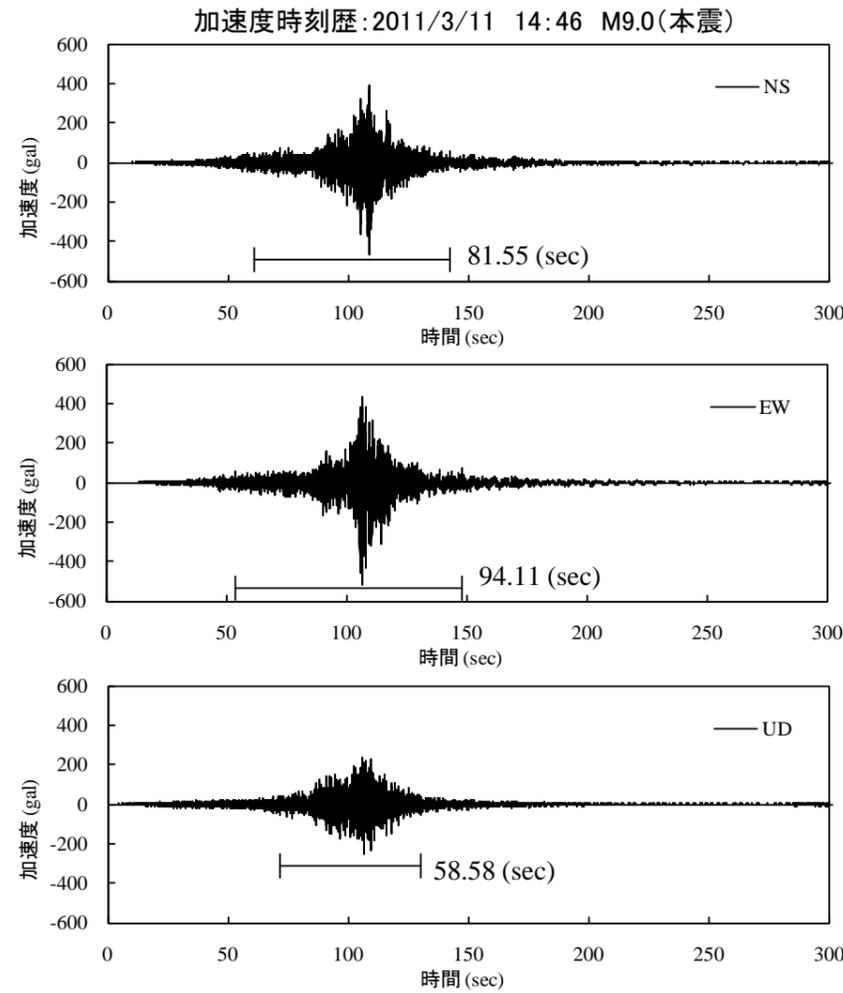
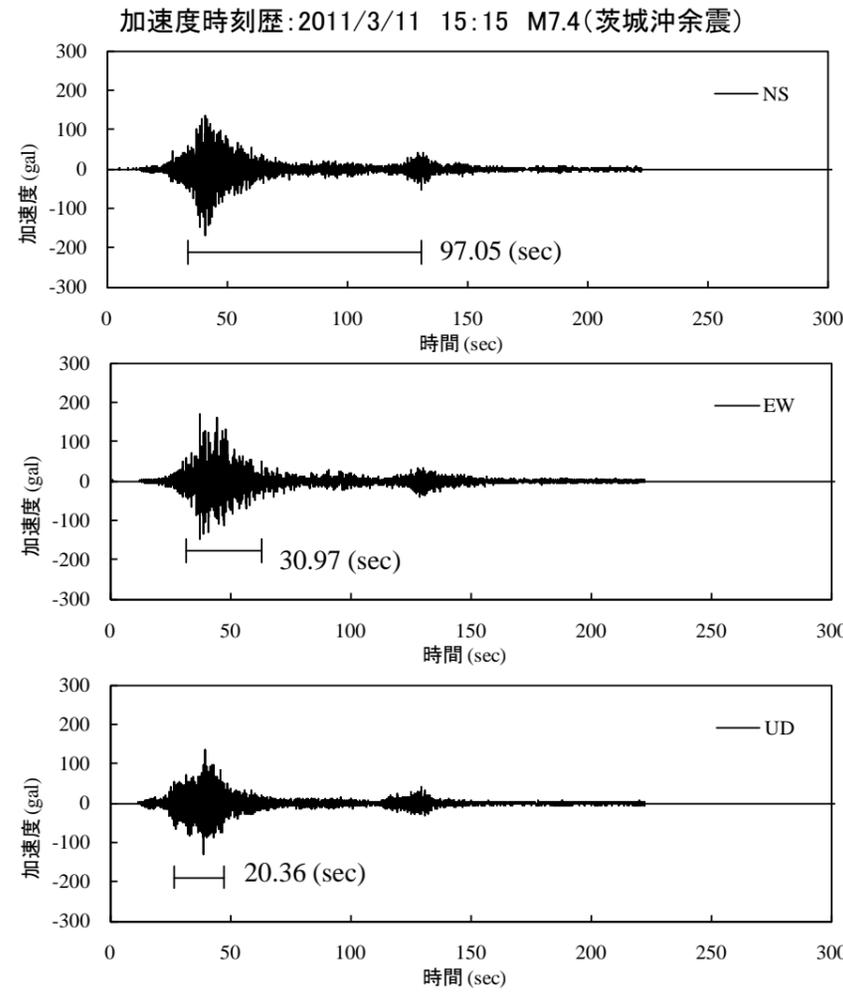
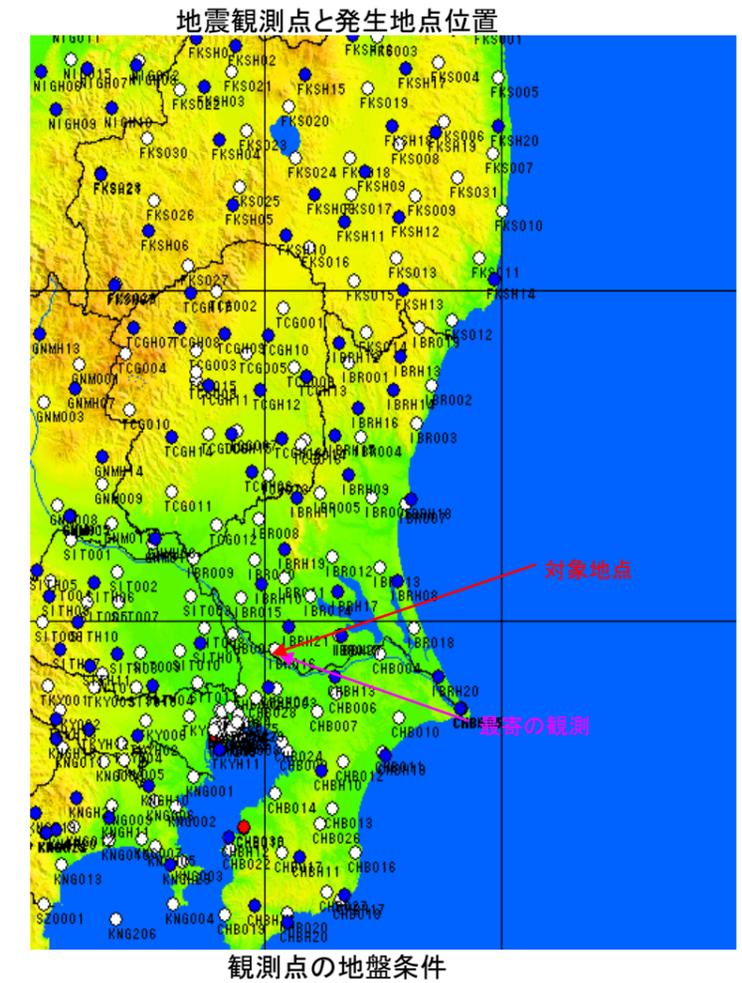
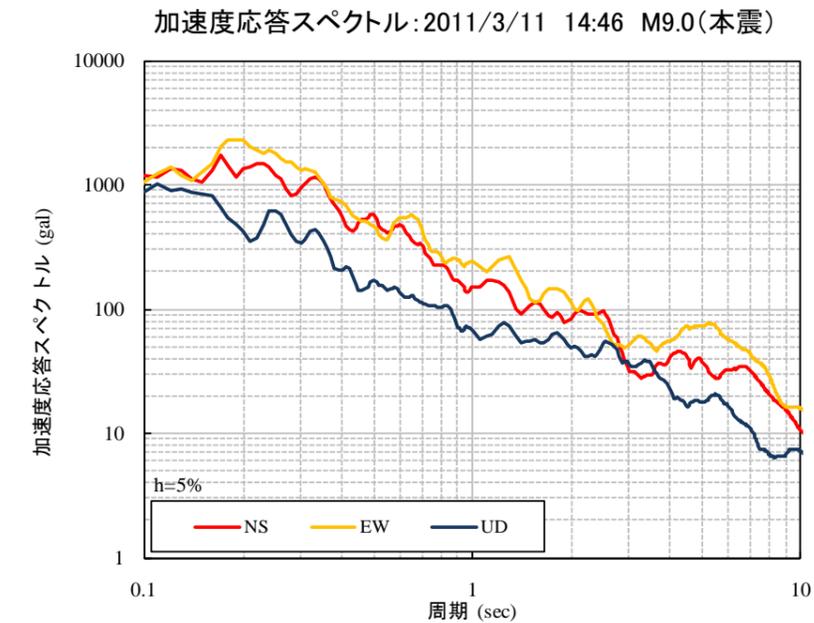
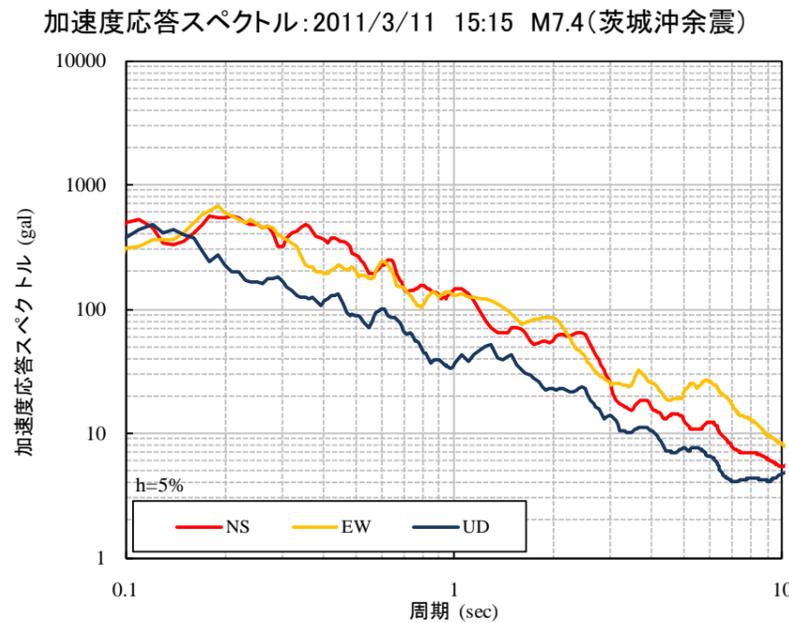
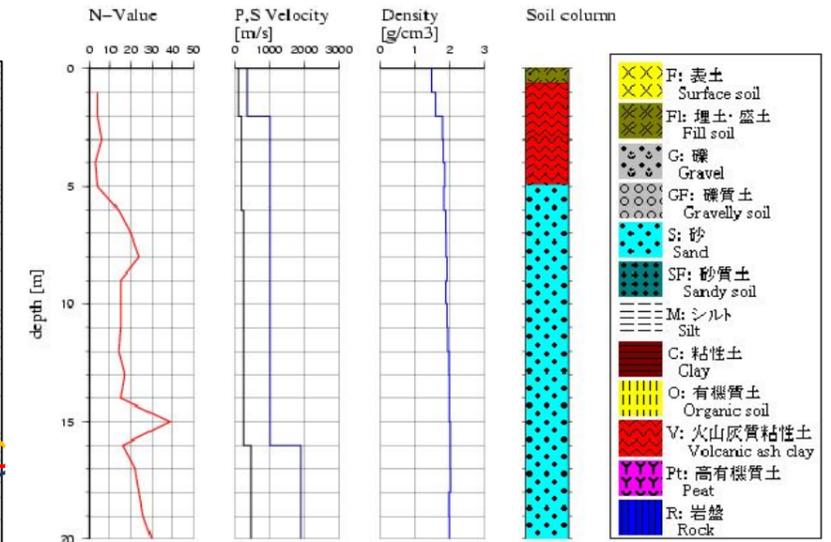
箇所名	つくばみらい市-1	都道府県	茨城県	市区町村	つくばみらい市	地区	山王新田, 福田	5/6			
対象地震	2011/3/11 14:46 M9.0(本震)	観測点	K-NET取手市(IBR016)	対象地点との距離(km)	4.5	最大加速度(gal)	517.5	最大速度(kine)	28.0	継続時間(50gal以上)(s)	94.11
	197.4						16.0		97.05		
注)最大加速度、最大速度の値は3成分合成値				気象庁震度(本震)	5強	出典	防災科学技術研究所HP

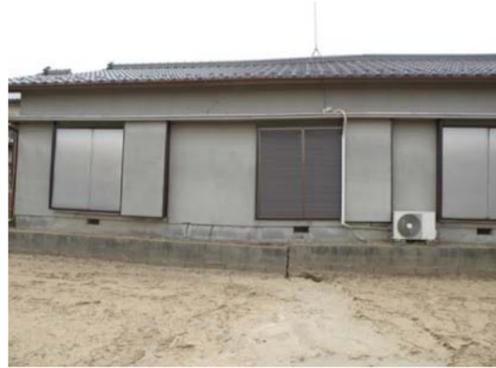
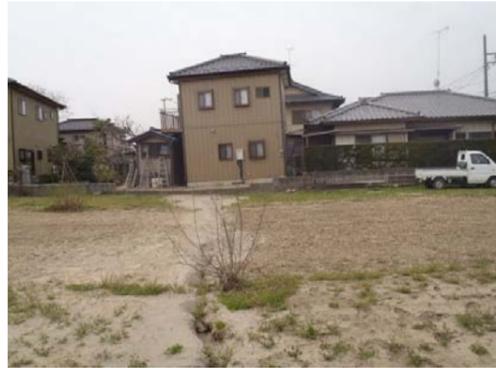
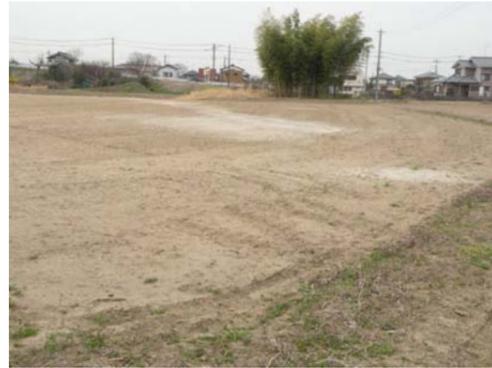
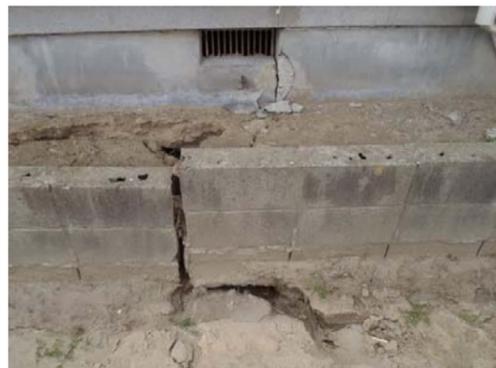
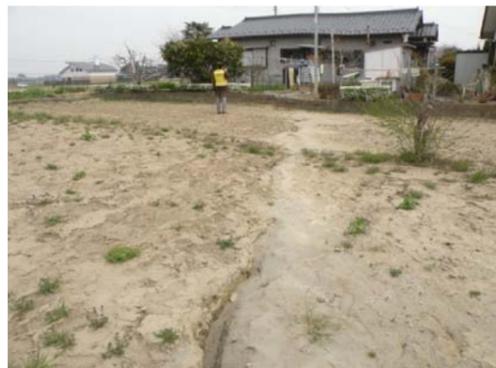
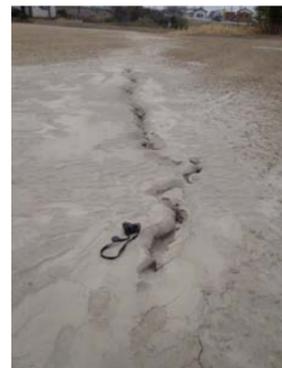
先名重樹（防災科学技術研究所）2011/4/7～8
山王新田

箇所名	つくばみらい市-1	都道府県	茨城県	市区町村	つくばみらい市	地区	山王新田, 福田	6/6
発生面積	中	地形分類	自然堤防	液状化発生履歴	液状化発生の履歴なし			
土地改変履歴	旧自然堤防上の畑地を造成して宅地化されている。							
被害概要	戸建て住宅の不等沈下による建屋の損傷、傾斜、基礎の損傷。農地地表面の亀裂、噴砂。							
噴砂の状況	中	地盤の変形量(沈下、傾斜)	中	被害の程度	大			
出典・調査	東北地方太平洋沖地震による関東地方の地盤液状化現象の実態解明委員会

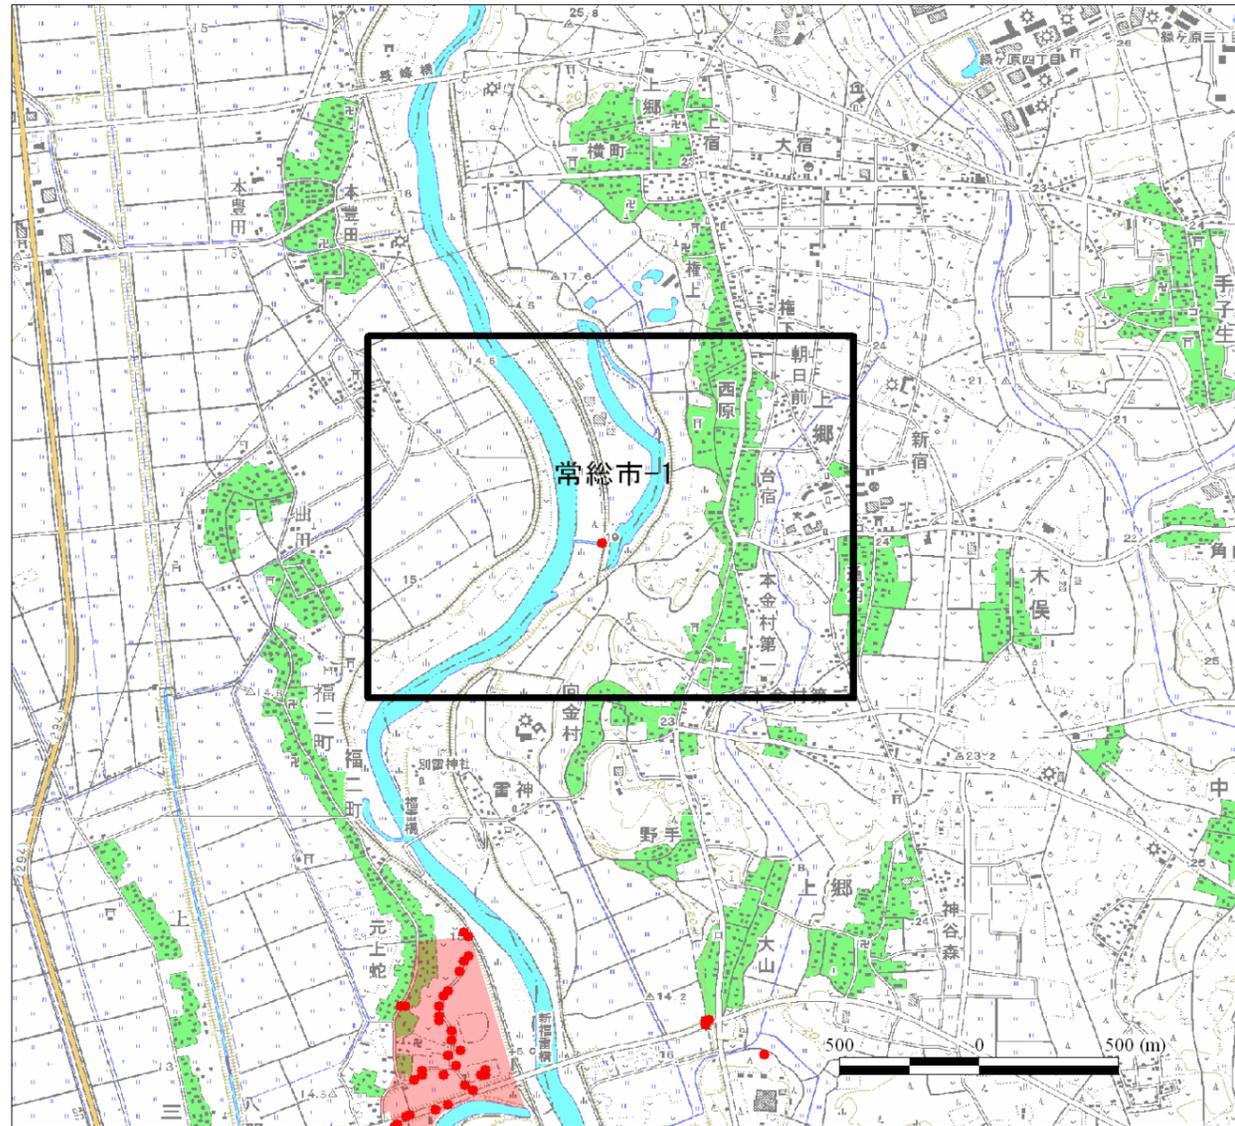
平面図 (赤色は液状化、青色は非液状化を示す。面的着色は、専門家が現地調査結果に地形・地質情報等を加味して、その範囲を推定したものであり、その境界位置は厳密なものではない)

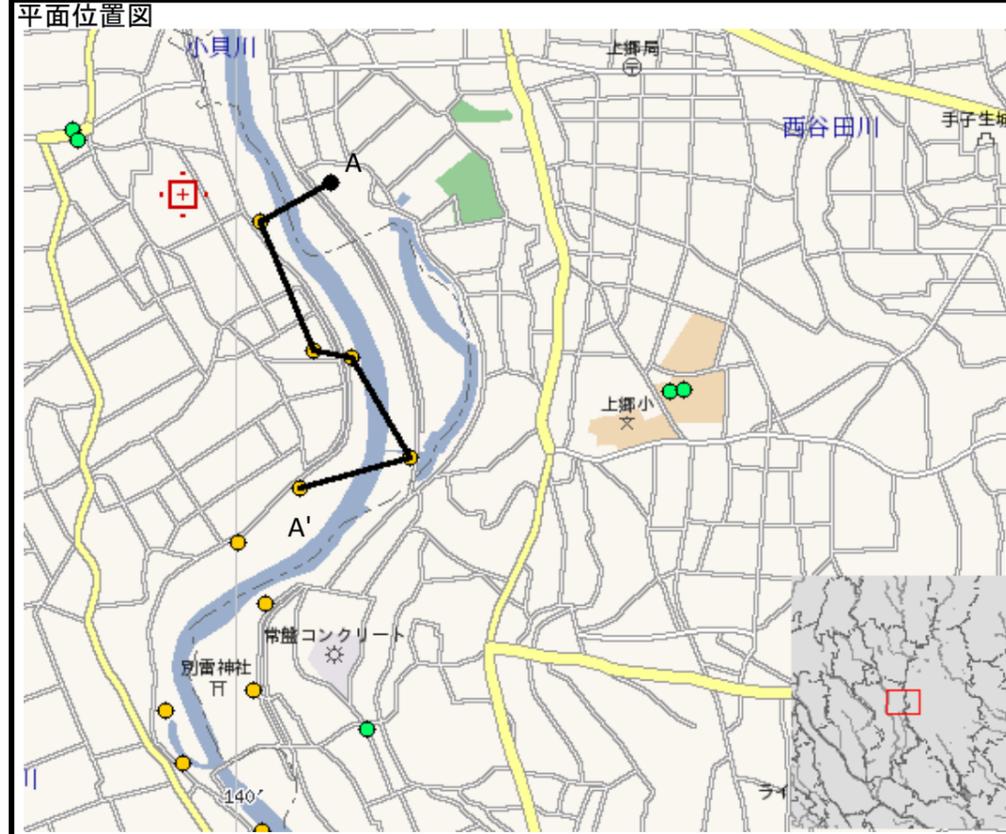
箇所名	常総市-1	都道府県	茨城県	市区町村	常総市	地区	曲田	4/6
地下水位	GL-1.67~6.5m	液状化対象層(層厚、深度)	Bs,As,Asc GL-0~16m(層厚2.5~13.5m)					
湿潤密度 ρ_t		平均粒径D50		細粒分含有率FC		塑性指数Ip		
平均N値	0~32	液状化強度RL20		S波速度Vs		相対密度Dr		
液状化抵抗率F		適用基準		液状化指数PL

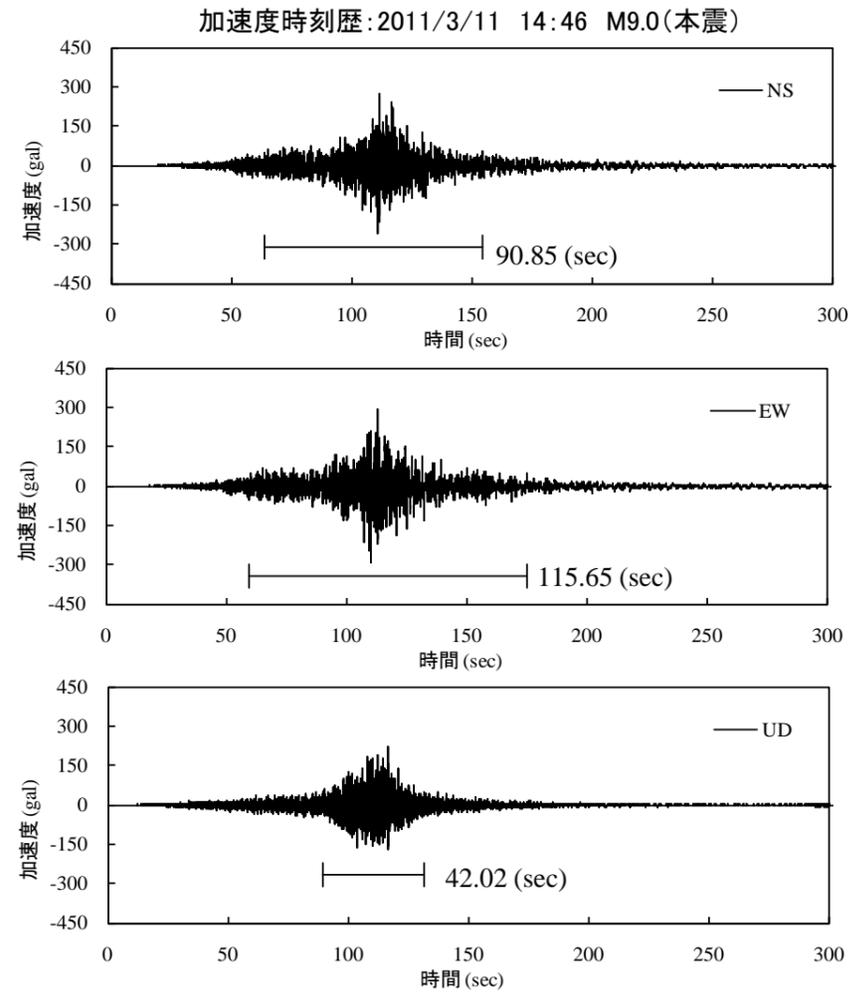
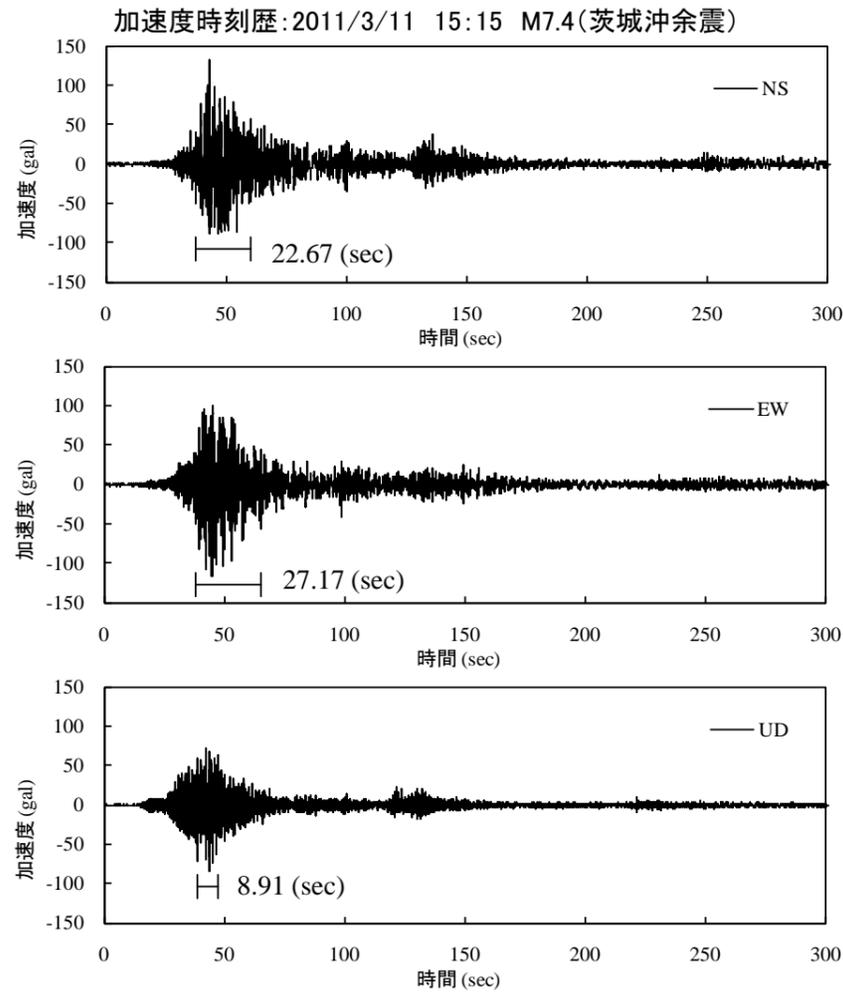
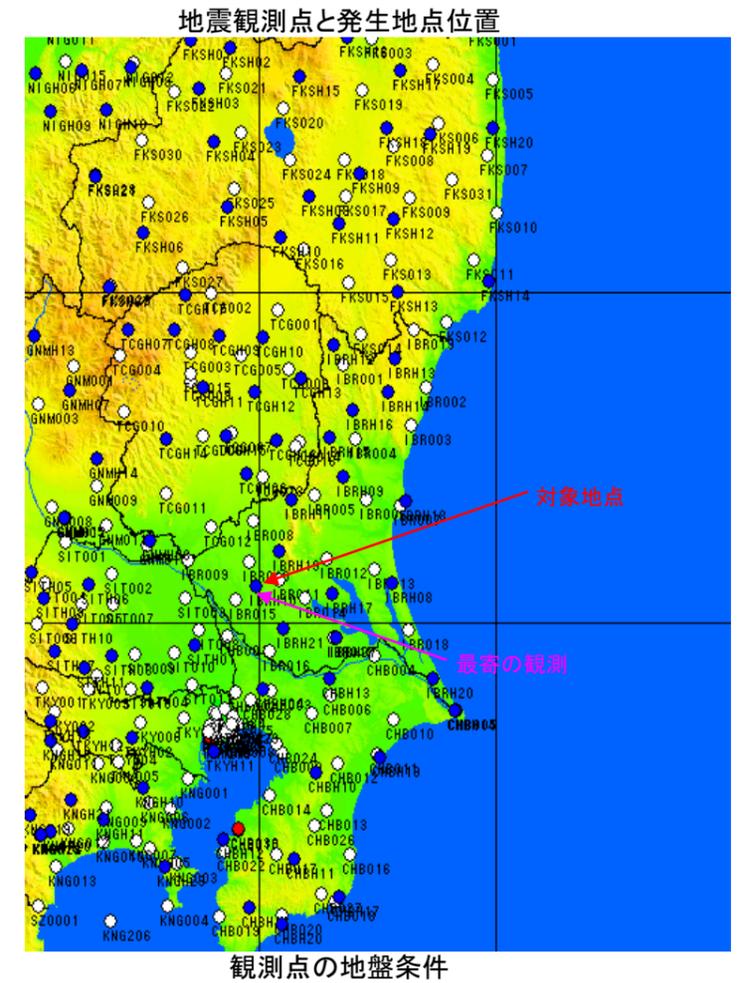
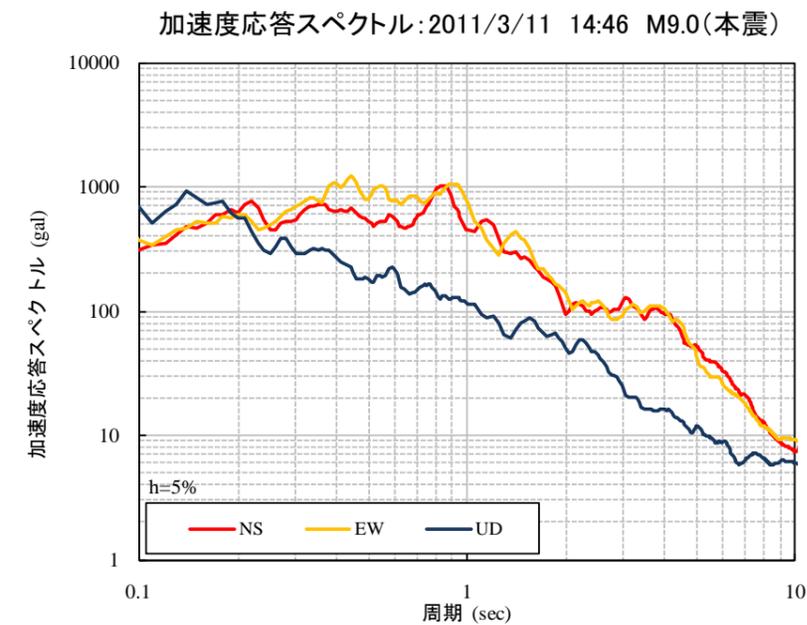
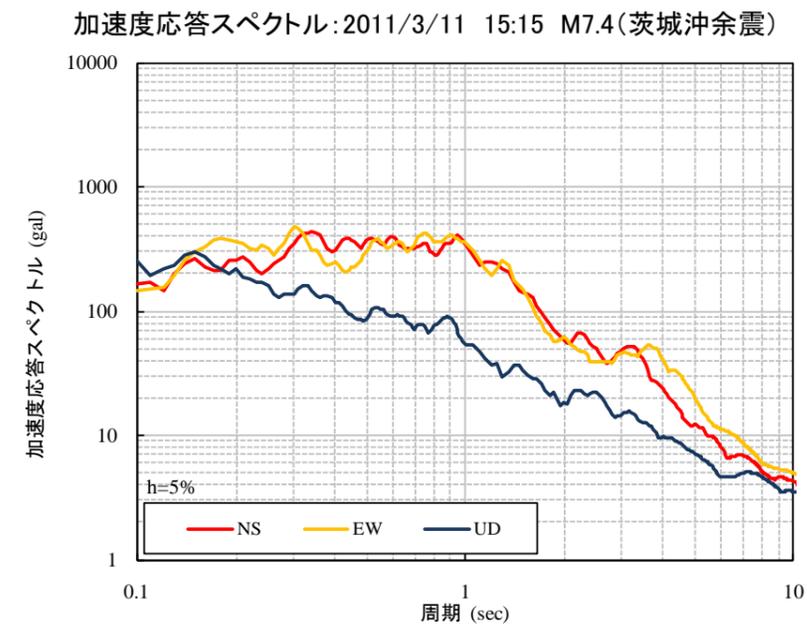
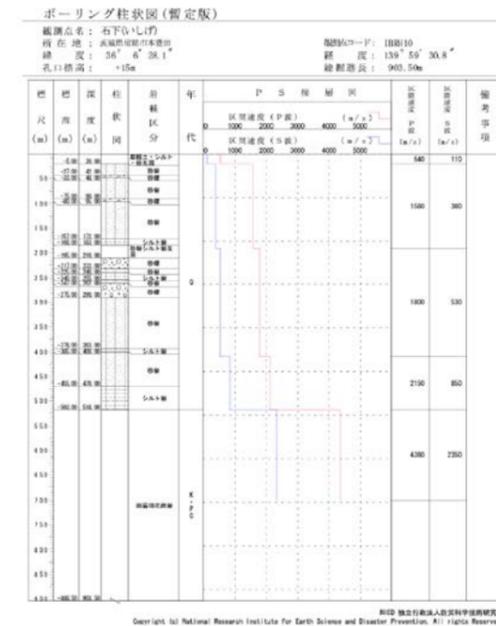
箇所名	常総市-1	都道府県	茨城県	市区町村	常総市	地区	曲田				5/6
対象地震	2011/3/11 14:46 M9.0(本震)	観測点	KIK-NET石下(IBRH10)	対象地点との距離(km)	1.4	最大加速度(gal)	334.4	最大速度(kine)	39.4	継続時間(50gal以上)(s)	115.65
	153.2						17.7		27.17		
注)最大加速度、最大速度の値は3成分合成値				気象庁震度(本震)		6弱		出典 防災科学技術研究所HP

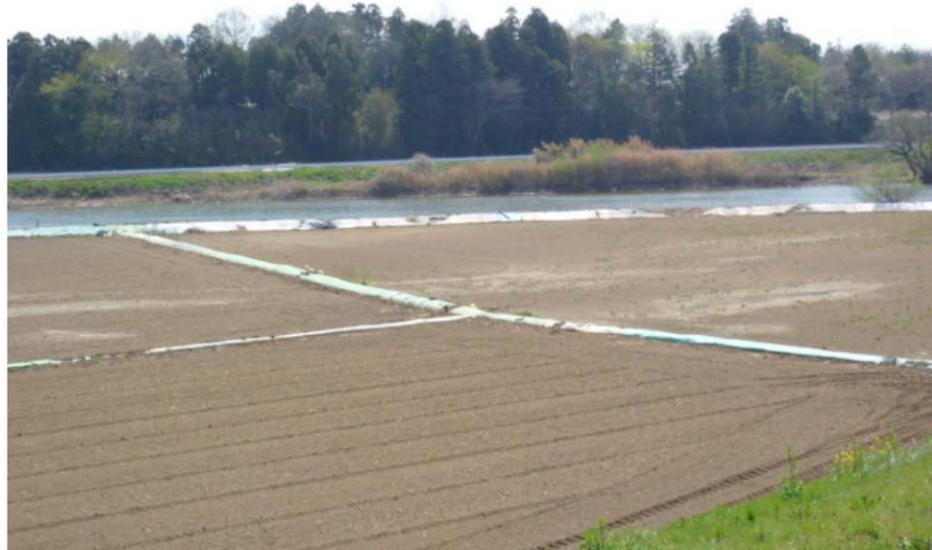
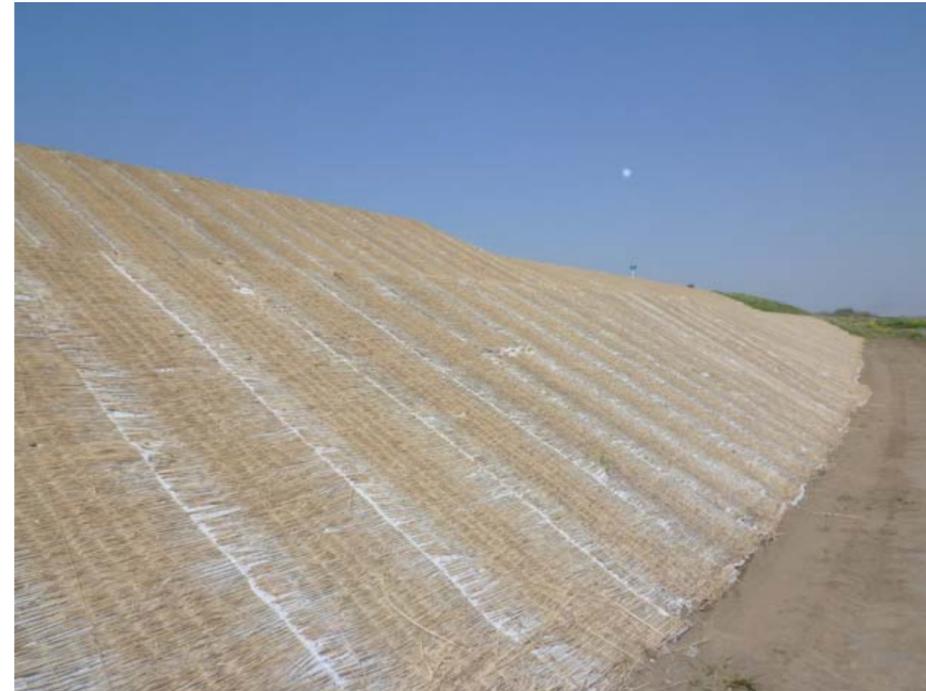
安田進 (東京電機大学)

箇所名	常総市-1	都道府県	茨城県	市区町村	常総市	地区	曲田	6/6
発生面積	小	地形分類	河川敷	液状化発生履歴	液状化発生の履歴なし			
土地改変履歴	河川敷を改変して農地化している。							
被害概要	農地内の噴砂							
噴砂の状況	中	地盤の変形量(沈下、傾斜)	小	被害の程度	小			
出典・調査	東北地方太平洋沖地震による関東地方の地盤液状化現象の実態解明委員会
