箇所名	結城市-1, 筑西市-7	都道府県	茨城県	市区町村	結城市, 筑西市	地区	結城市林, 芝良前, 筑西市船玉	1/6
発生面積	小	地形分類	氾濫平野、自然堤防	液状化発生履歴	液状化発生の履歴なし			
土地改変履歴	工業団地は氾濫平野上の沼田を造成している。							
被害概要	擁壁の沈下、工場敷地のり尻の変状、舗装のクラック。農地の亀裂、噴砂。							
噴砂の状況	中	地盤の変形量(沈下、傾斜)	小	被害の程度	小			
出典・調査	東北地方太平洋沖地震による関東地方の地盤液状化現象の実態解明委員会

箇所名	八千代町-1	都道府県	茨城県	市区町村	八千代町	地区	新井, 八町	1/6
発生面積	小	地形分類	旧河道	液状化発生履歴	液状化発生の履歴なし			
土地改変履歴	旧河道を造成した畑地							
被害概要	地表面の亀裂、噴砂							
噴砂の状況	中	地盤の変形量(沈下、傾斜)	小	被害の程度	小			
出典・調査	東北地方太平洋沖地震による関東地方の地盤液状化現象の実態解明委員会

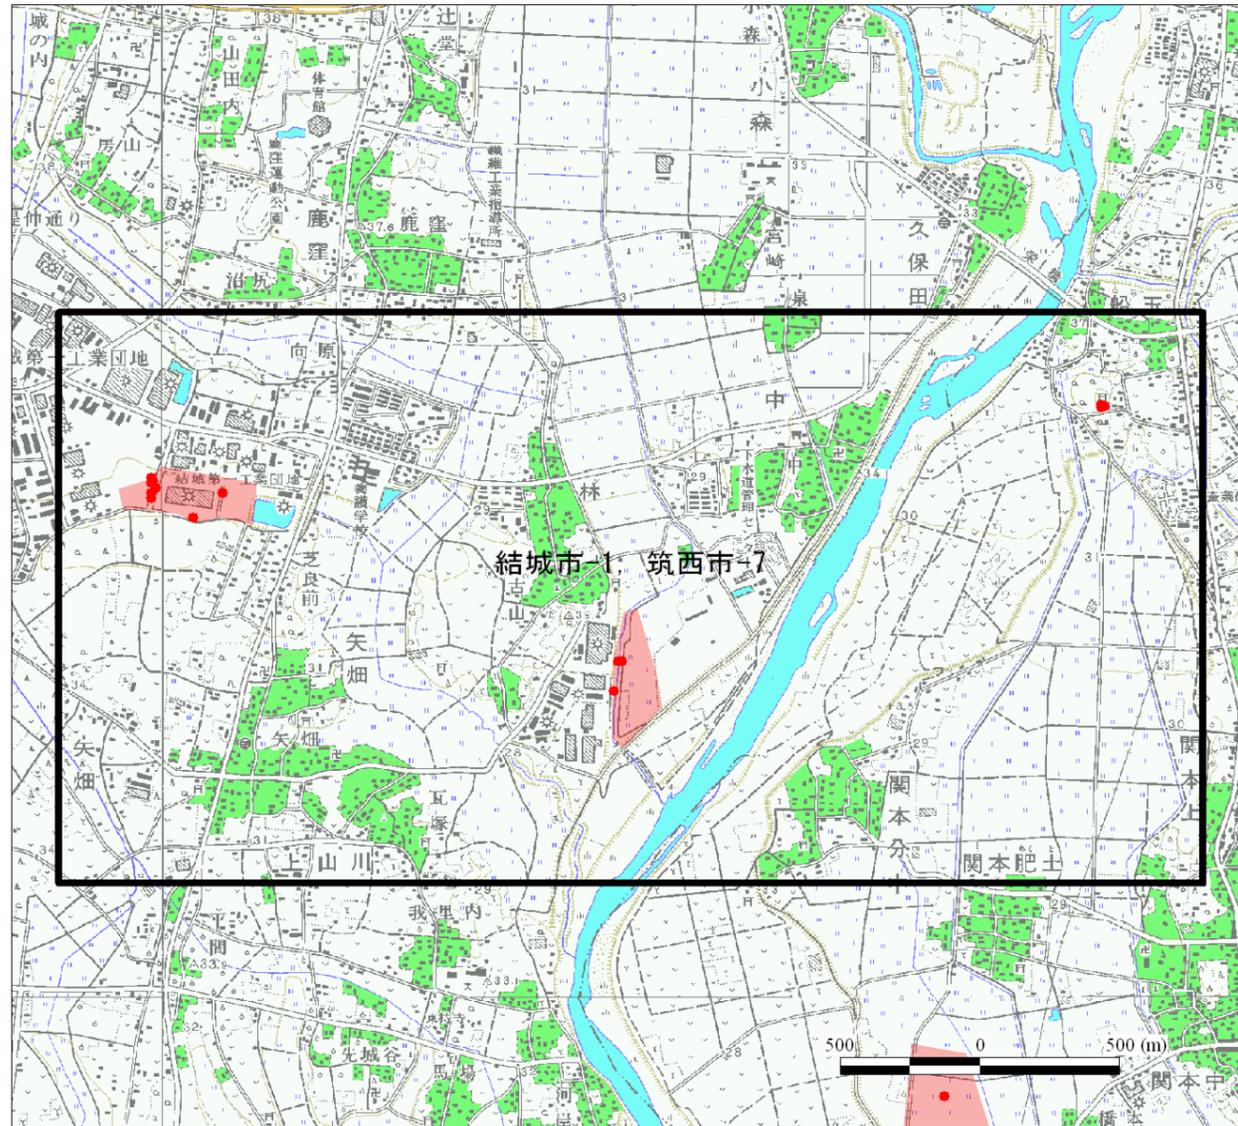
平面図 (赤色は液状化、青色は非液状化を示す。面的着色は、専門家が現地調査結果に地形・地質情報等を加味して、その範囲を推定したものであり、その境界位置は厳密なものではない)

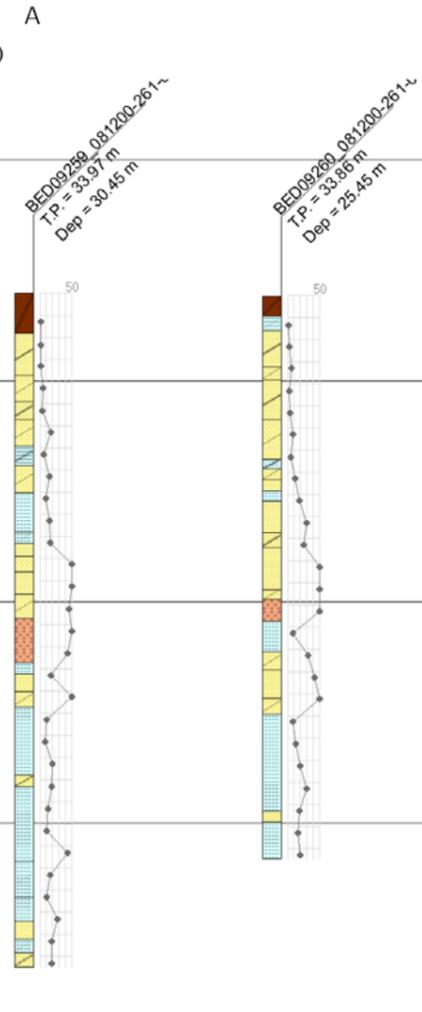
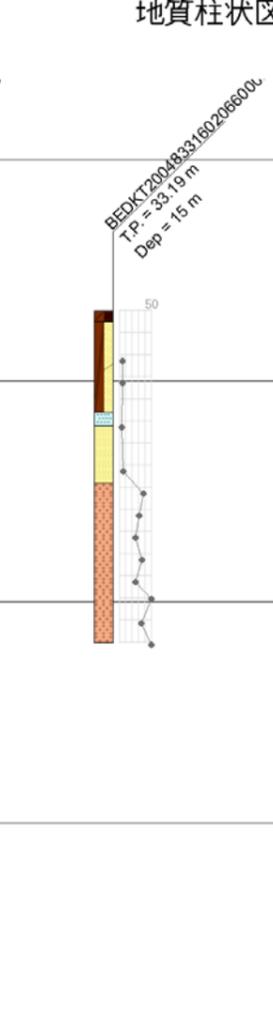
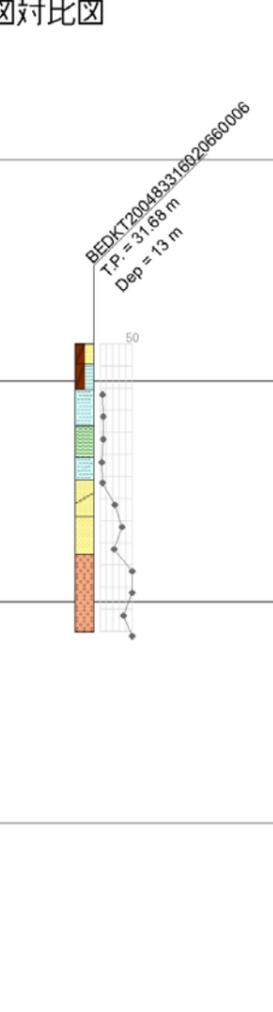
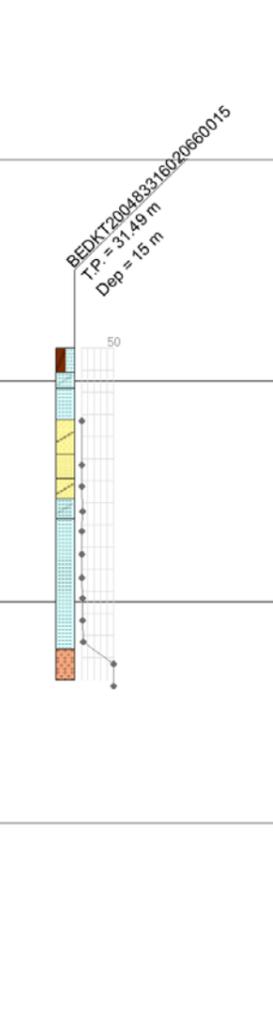
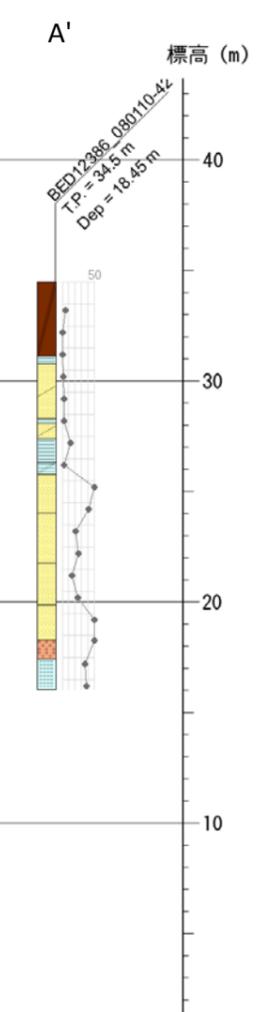
柱状図

箇所名	結城市-1, 筑西市-7	都道府県	茨城県	市区町村	結城市、筑西市	地区	結城市林, 芝良前, 筑西市船玉	4/6
地下水位	GL-1.7~3.61m	液状化対象層(層厚、深度)	Bs,As,Asc GL-0~9m(層厚3.5~9m)					
湿潤密度 ρ_t		平均粒径D50		細粒分含有率FC		塑性指数Ip		
平均N値	0~18	液状化強度RL20		S波速度Vs		相対密度Dr		
液状化抵抗率F		適用基準		液状化指数PL

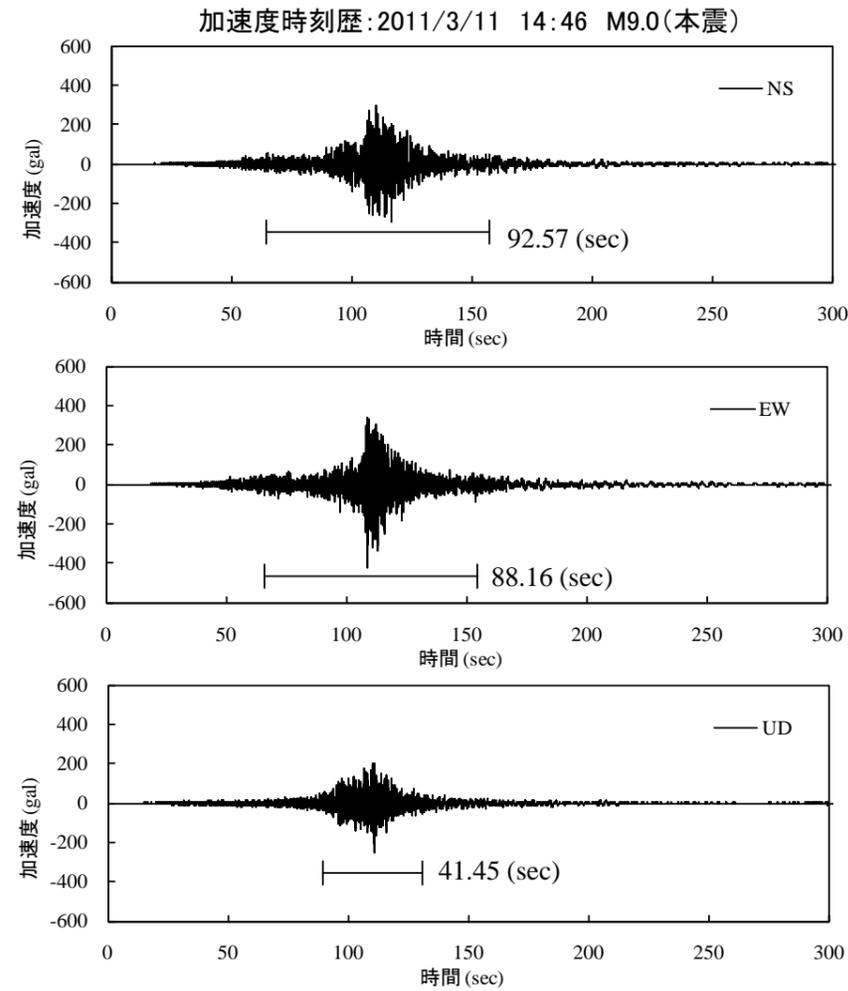
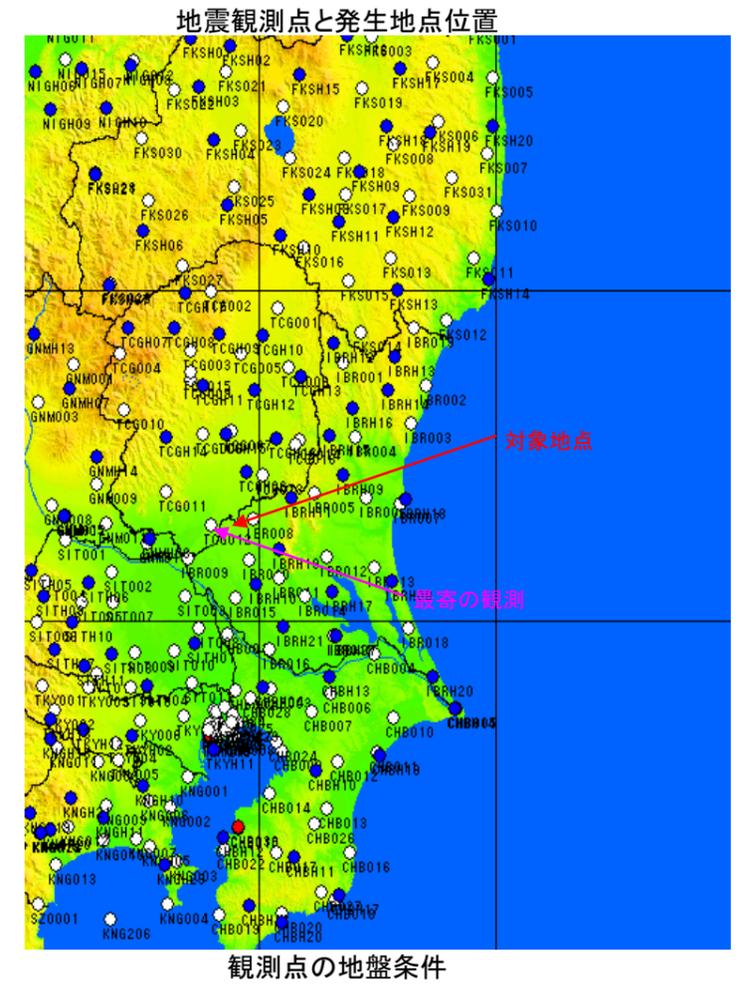
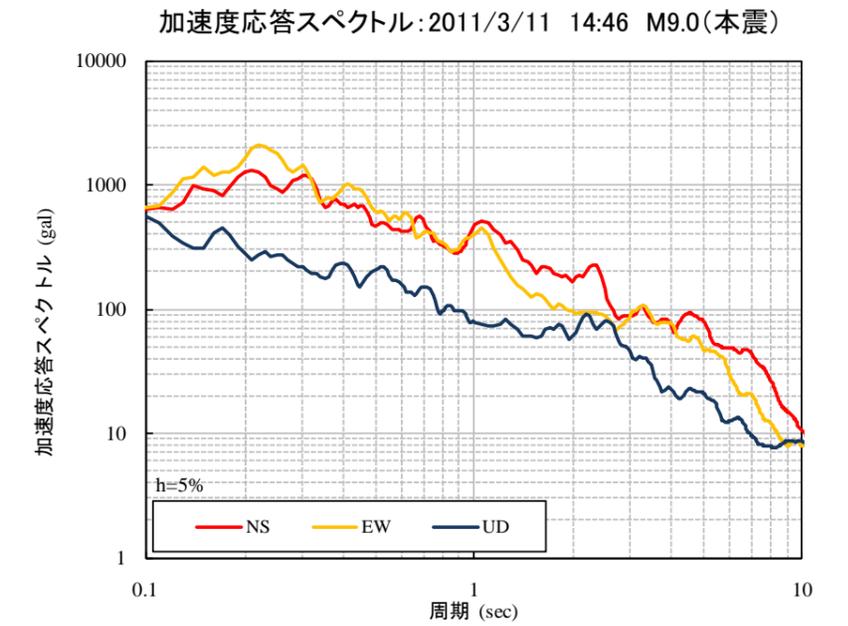
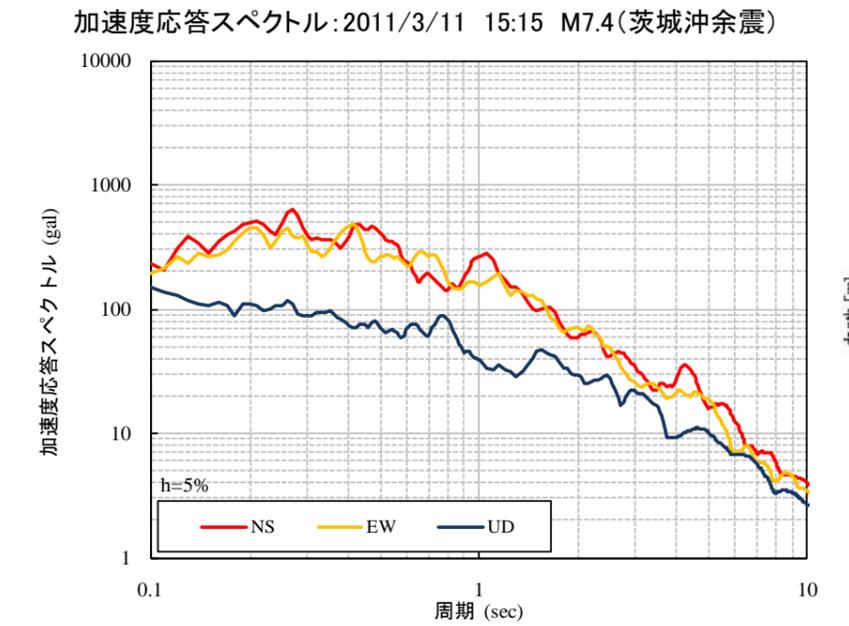
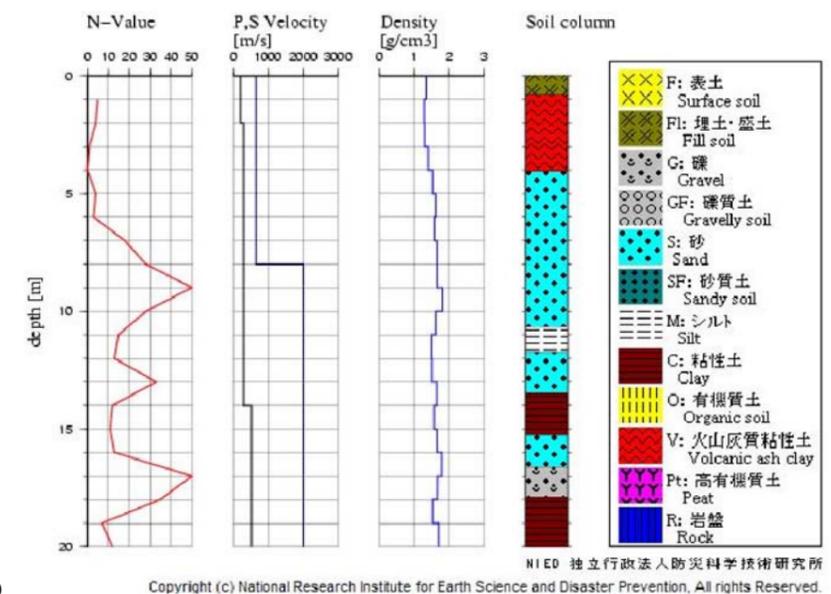
箇所名	結城市-1, 筑西市-7	都道府県	茨城県	市区町村	結城市、筑西市	地区	結城市林, 芝良前, 筑西市船玉	5/6			
対象地震	2011/3/11 14:46 M9.0(本震)	観測点	K-NET小山(TCG012)	対象地点との距離(km)	8.2	最大加速度(gal)	430.0	最大速度(kine)	36.3	継続時間(50gal以上)(s)	92.57
	158.6						12.1		27.06		
注)最大加速度、最大速度の値は3成分合成値				気象庁震度(本震)	6強	出典	防災科学技術研究所HP

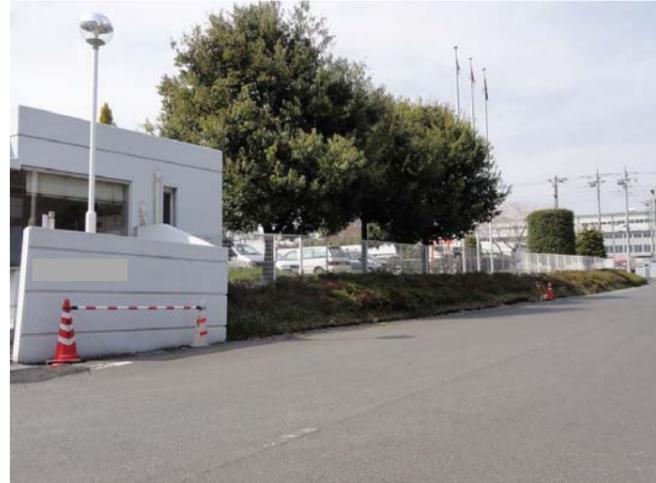
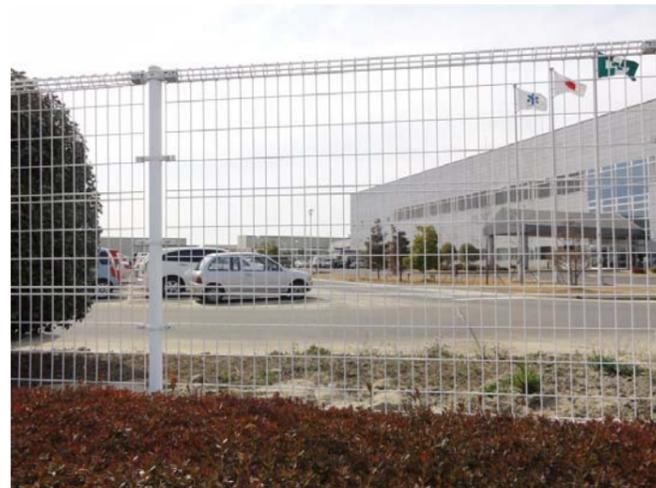
先名重樹（防災科学技術研究所）2011/4/7～10

箇所名	結城市-1, 筑西市-7	都道府県	茨城県	市区町村	結城市, 筑西市	地区	結城市林, 芝良前, 筑西市船玉	6/6
発生面積	小	地形分類	氾濫平野、自然堤防	液状化発生履歴	液状化発生の履歴なし			
土地改変履歴	工業団地は氾濫平野上の沼田を造成している。							
被害概要	擁壁の沈下、工場敷地のり尻の変状、舗装のクラック。農地の亀裂、噴砂。							
噴砂の状況	中	地盤の変形量(沈下、傾斜)	小			被害の程度	小	
出典・調査	東北地方太平洋沖地震による関東地方の地盤液状化現象の実態解明委員会

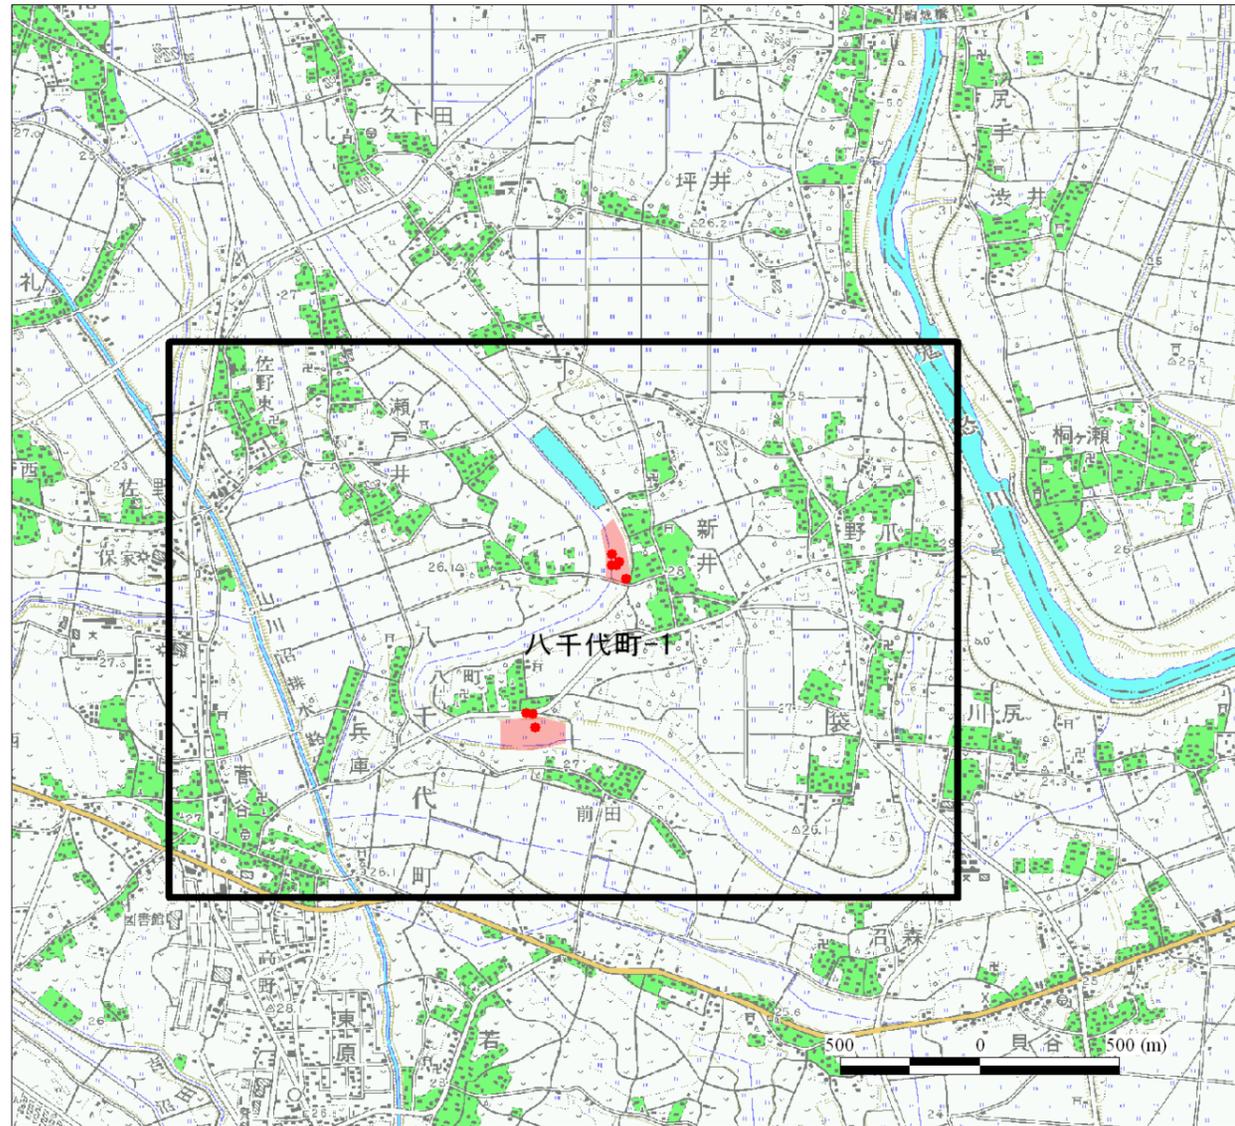
平面図 (赤色は液状化、青色は非液状化を示す。面的着色は、専門家が現地調査結果に地形・地質情報等を加味して、その範囲を推定したものであり、その境界位置は厳密なものではない)

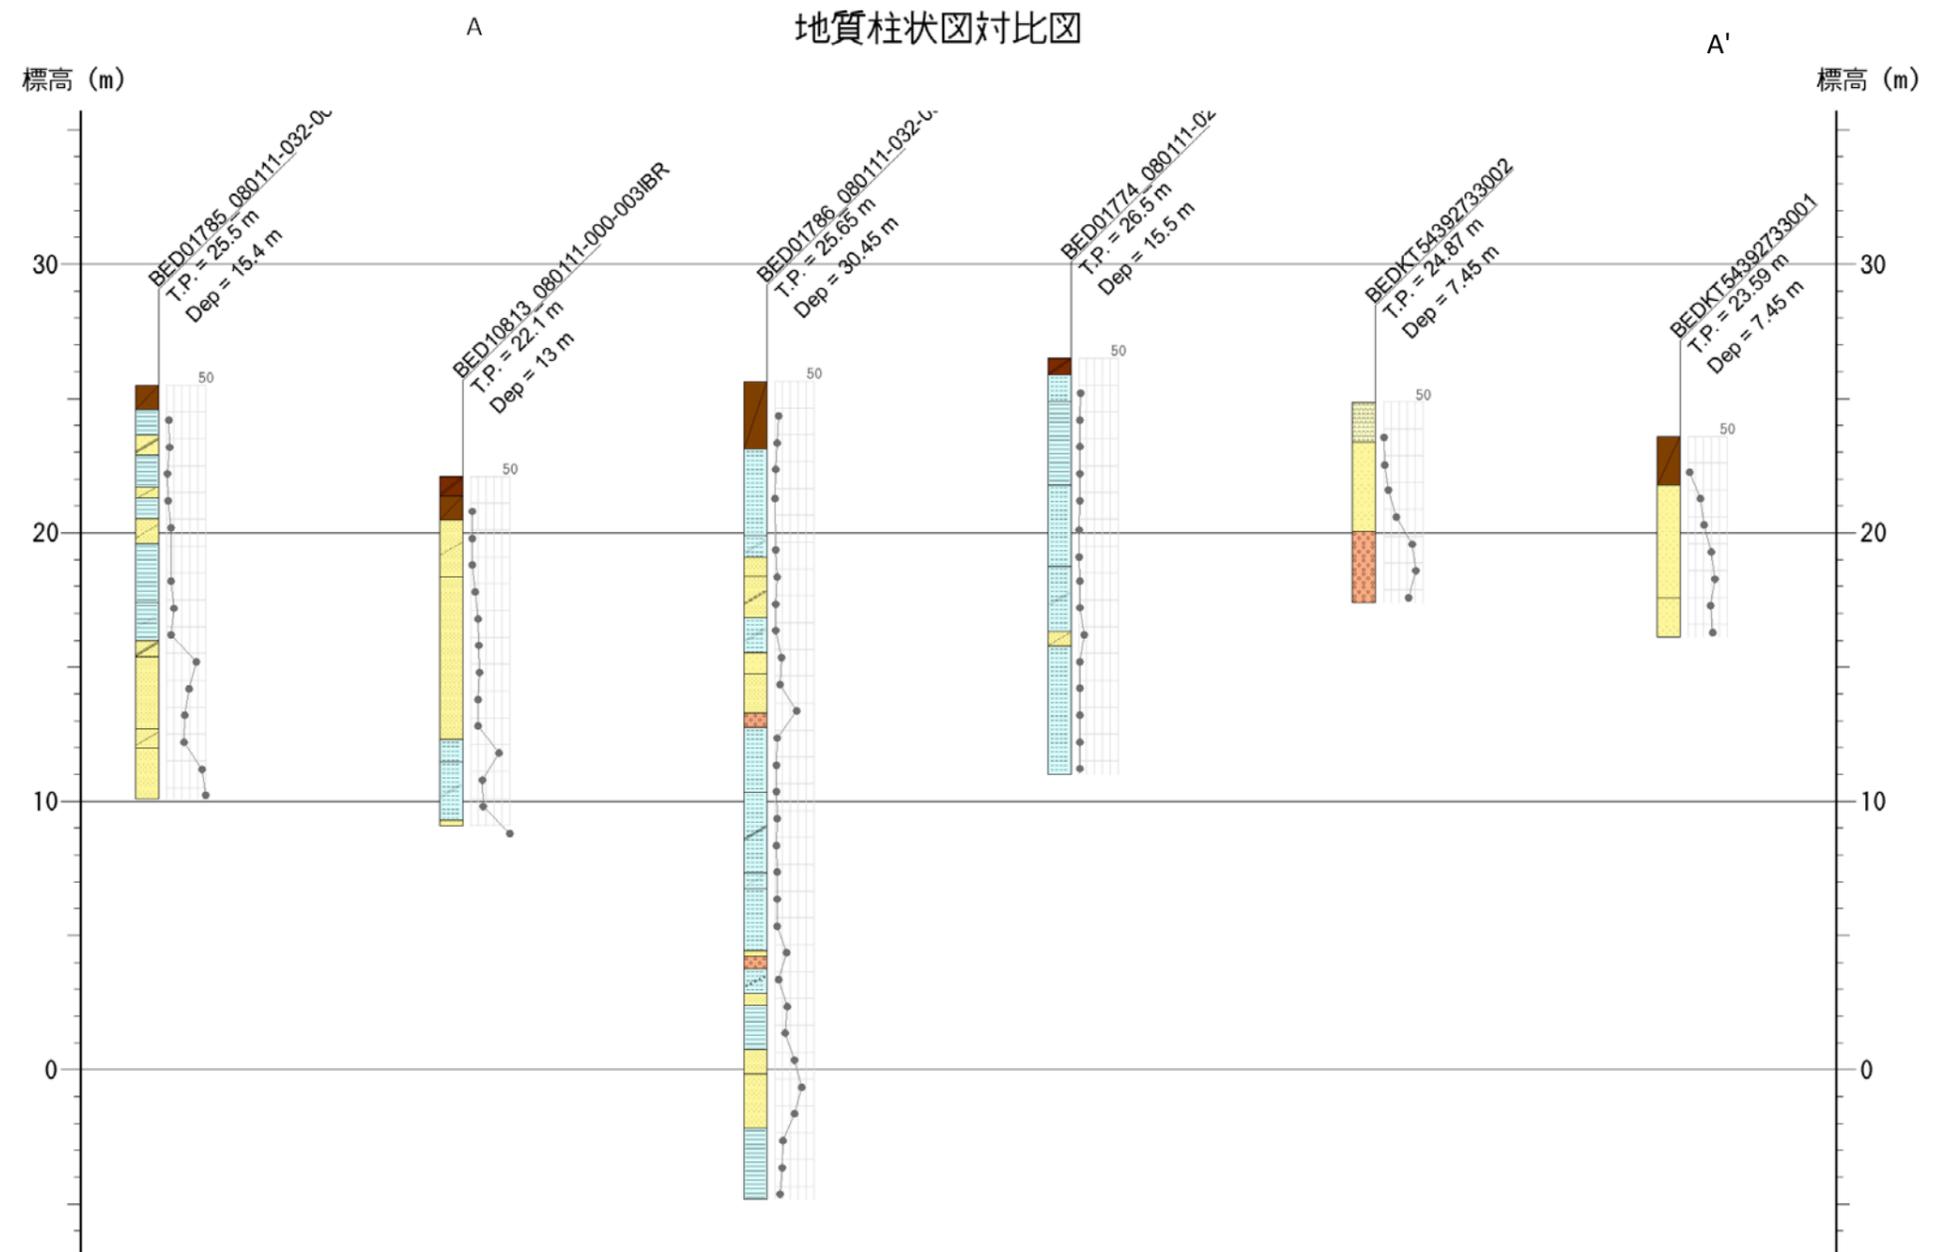
箇所名	八千代町-1	都道府県	茨城県	市区町村	八千代町	地区	新井, 八町	4/6
地下水位	GL-1.4~7.0m	液状化対象層(層厚、深度)	Bs,As,Asc GL-0~10m(層厚1~10m)					
湿潤密度 ρ_t		平均粒径D50		細粒分含有率FC		塑性指数Ip		
平均N値	0~16	液状化強度RL20		S波速度Vs		相対密度Dr		
液状化抵抗率F		適用基準		液状化指数PL

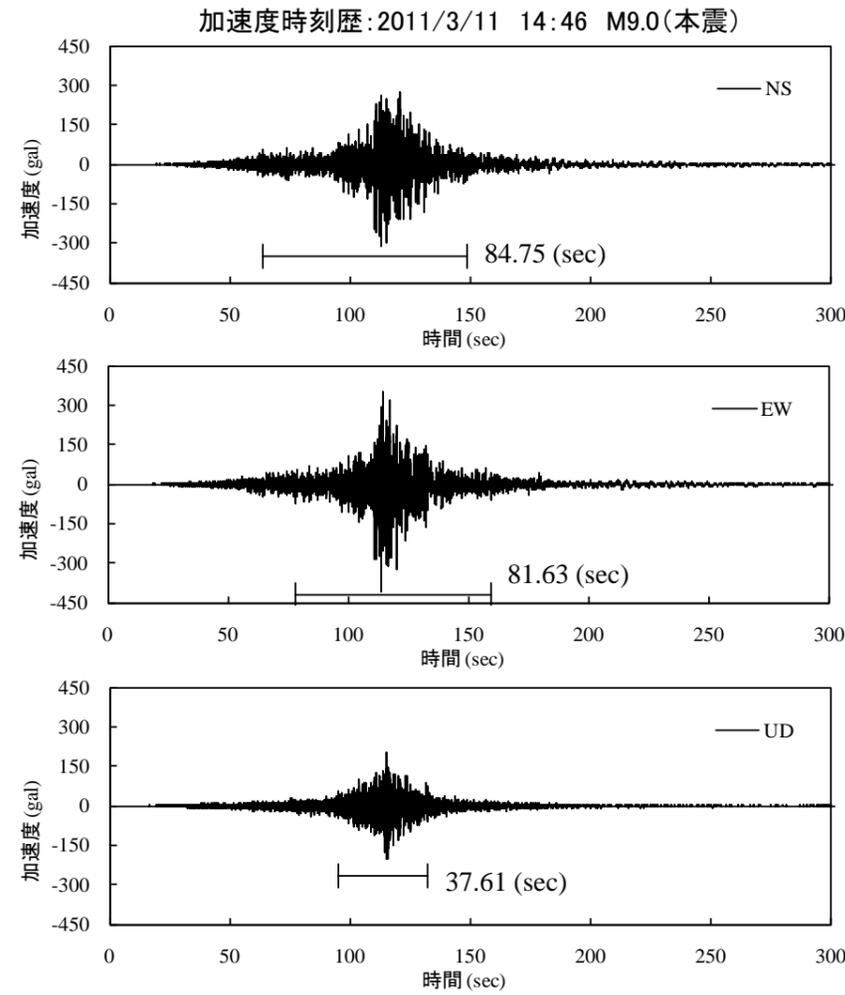
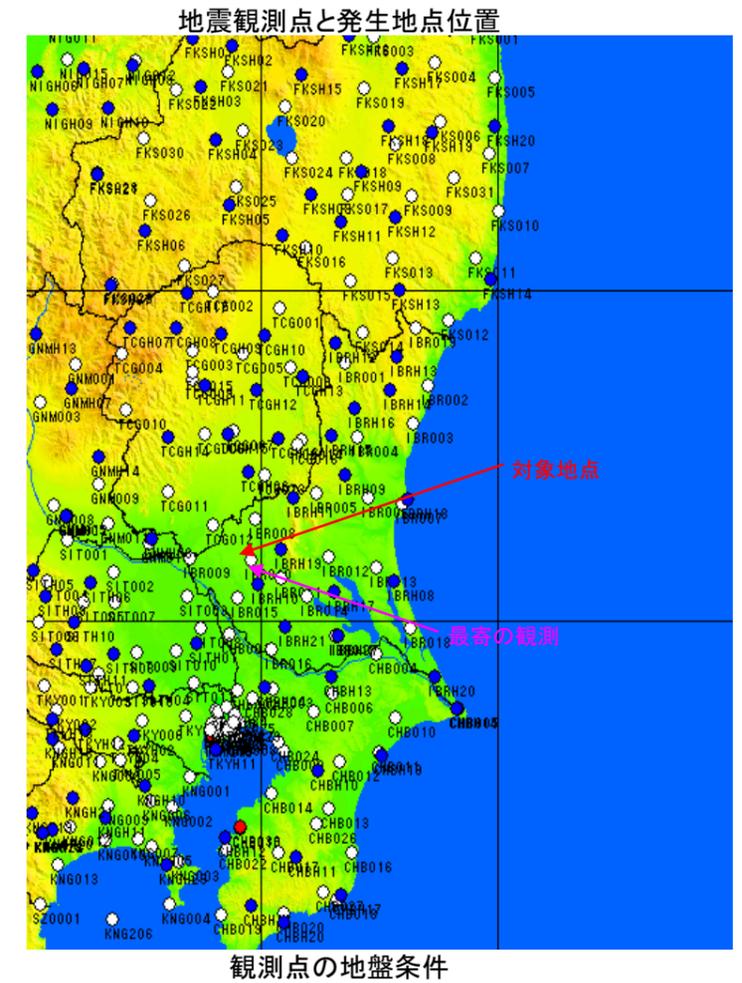
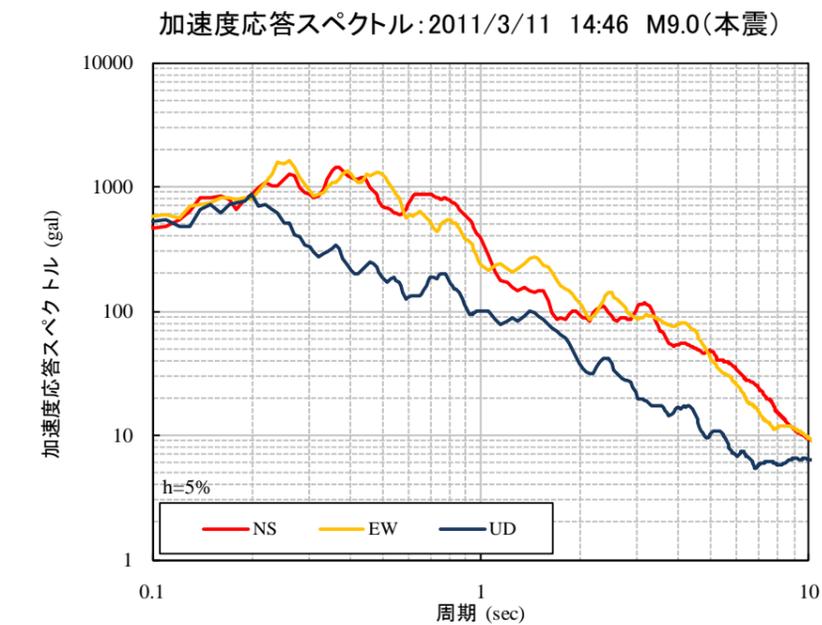
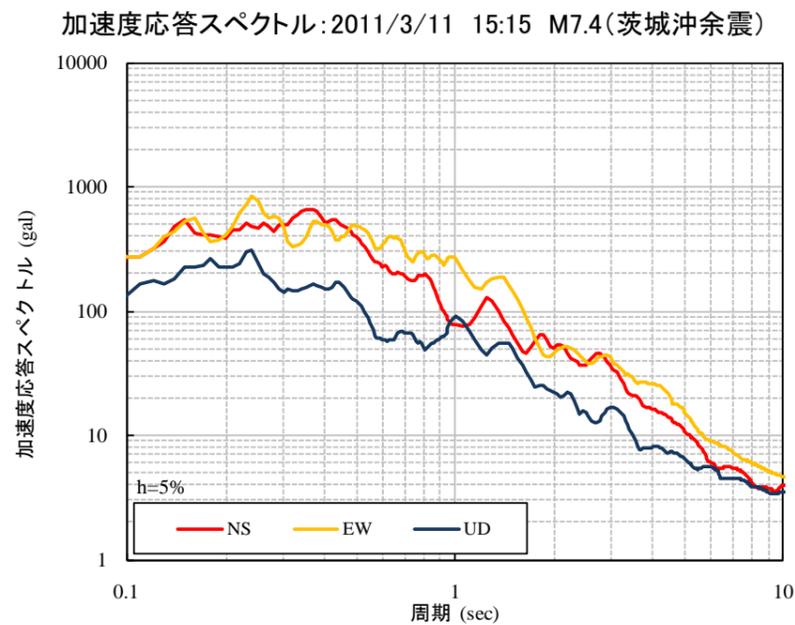
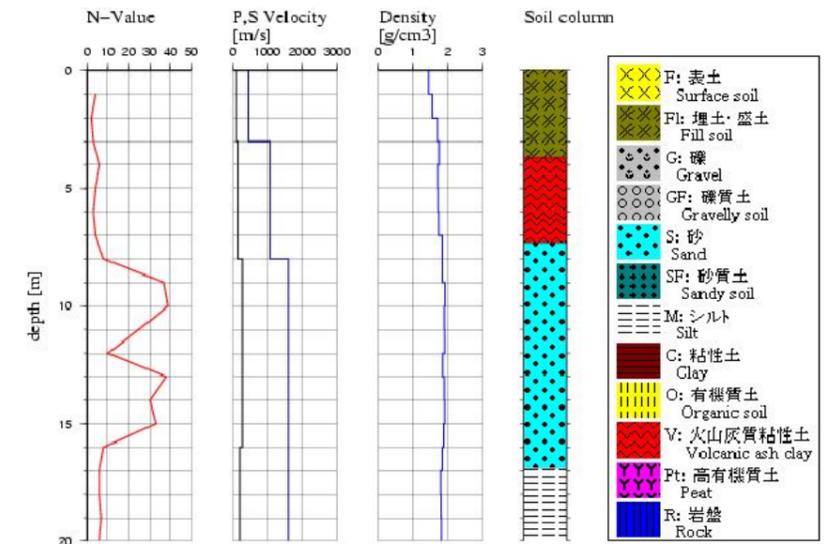
箇所名	八千代町-1	都道府県	茨城県	市区町村	八千代町	地区	新井, 八町	5/6			
対象地震	2011/3/11 14:46 M9.0(本震)	観測点	K-NET下妻(IBR010)	対象地点との距離(km)	5.7	最大加速度(gal)	436.1	最大速度(kine)	36.0	継続時間(50gal以上)(s)	84.75
	244.2						19.6		22.70		
注)最大加速度、最大速度の値は3成分合成値				気象庁震度(本震)	5強	出典	防災科学技術研究所HP

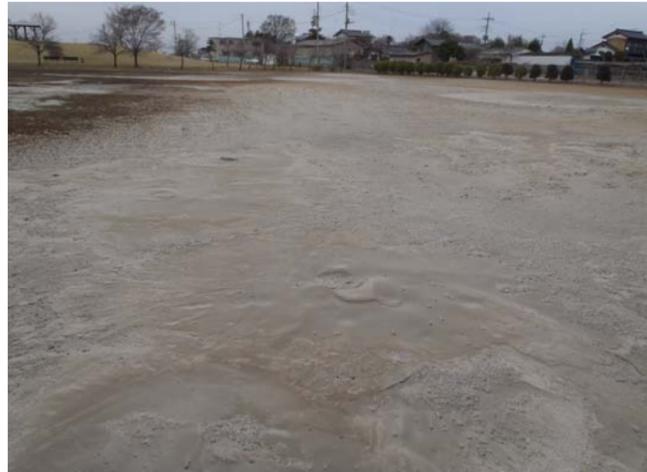
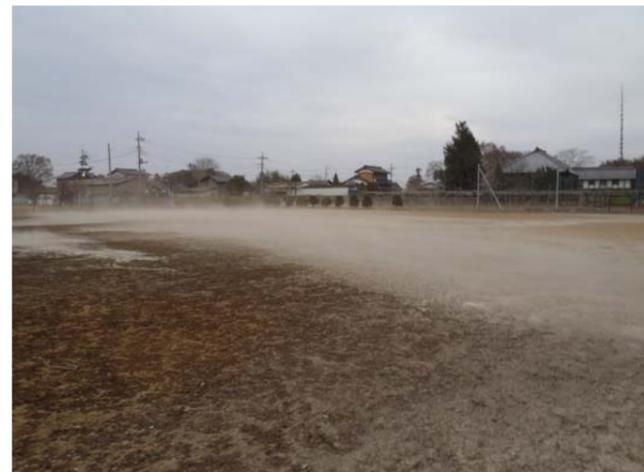
新井付近

箇所名	八千代町-1	都道府県	茨城県	市区町村	八千代町	地区	新井, 八町	6/6
発生面積	小	地形分類	旧河道	液状化発生履歴	液状化発生の履歴なし			
土地改変履歴	旧河道を造成した畑地							
被害概要	地表面の亀裂、噴砂							
噴砂の状況	中	地盤の変形量(沈下、傾斜)	小			被害の程度	小	
出典・調査	東北地方太平洋沖地震による関東地方の地盤液状化現象の実態解明委員会
