箇所名	八千代町-2	都道府県	茨城県	市区町村	八千代町	地区	平塚	1/6
発生面積	小	地形分類	旧河微高地	液状化発生履歴	液状化発生の履歴なし			
土地改変履歴	旧河微高地を造成した水田							
被害概要	地表面の亀裂、噴砂							
噴砂の状況	小	地盤の変形量(沈下、傾斜)	小			被害の程度	小	
出典・調査	東北地方太平洋沖地震による関東地方の地盤液状化現象の実態解明委員会

箇所名	下妻市-1, 常総市-5	都道府県	茨城県	市区町村	下妻市, 常総市	地区	下妻市鬼怒, 常総市若宮戸	1/6	
発生面積	大	地形分類	旧河道、自然堤防、ため池	液状化発生履歴	液状化発生の履歴なし				
土地改変履歴	1975年頃から旧河道の水田を造成して宅地化。水田を個別に宅地化した箇所もあり。下水処理場は旧自然堤防上の畑地を改変。								
被害概要	宅地盛土の沈下に伴う家屋の傾斜。道路の亀裂、段差。下水処理場では建物と地盤の不等沈下による段差が発生。								
噴砂の状況	大	地盤の変形量(沈下、傾斜)	大					被害の程度	大
出典・調査	東北地方太平洋沖地震による関東地方の地盤液状化現象の実態解明委員会

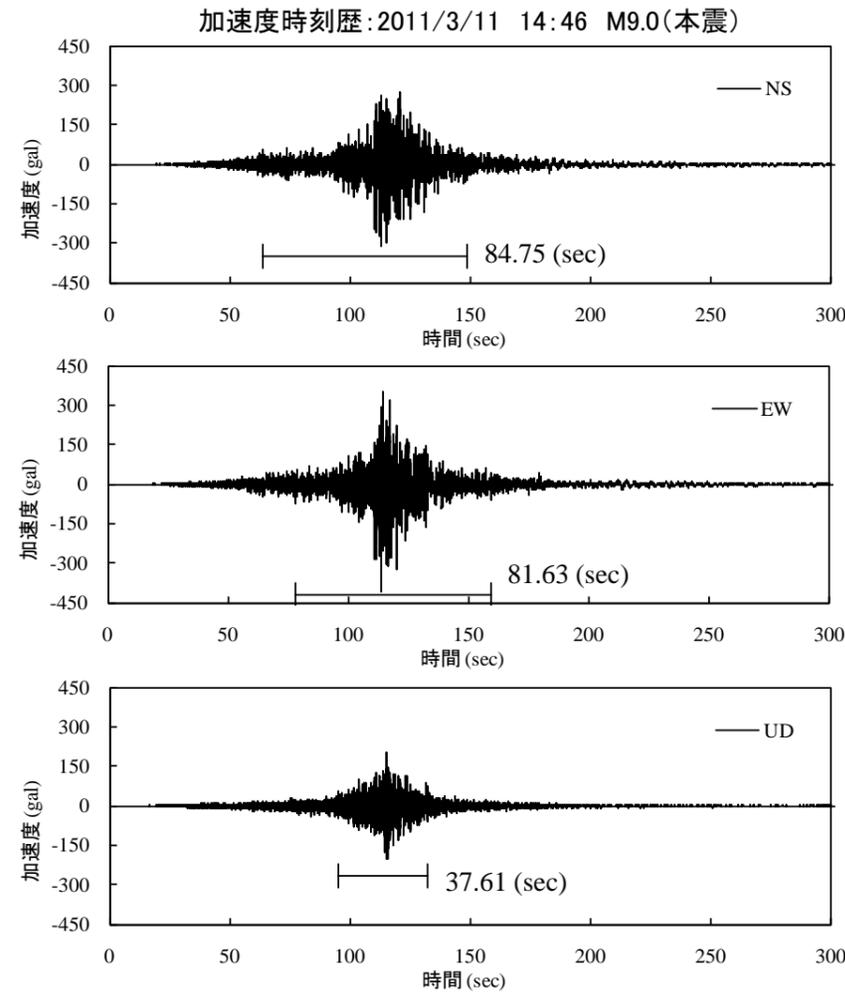
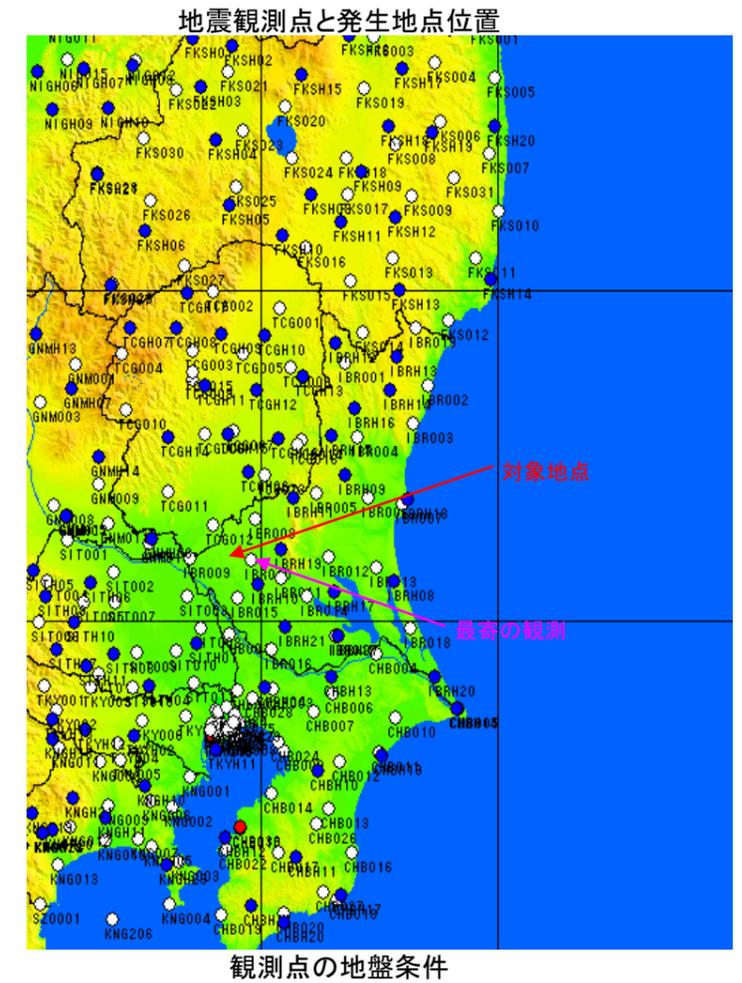
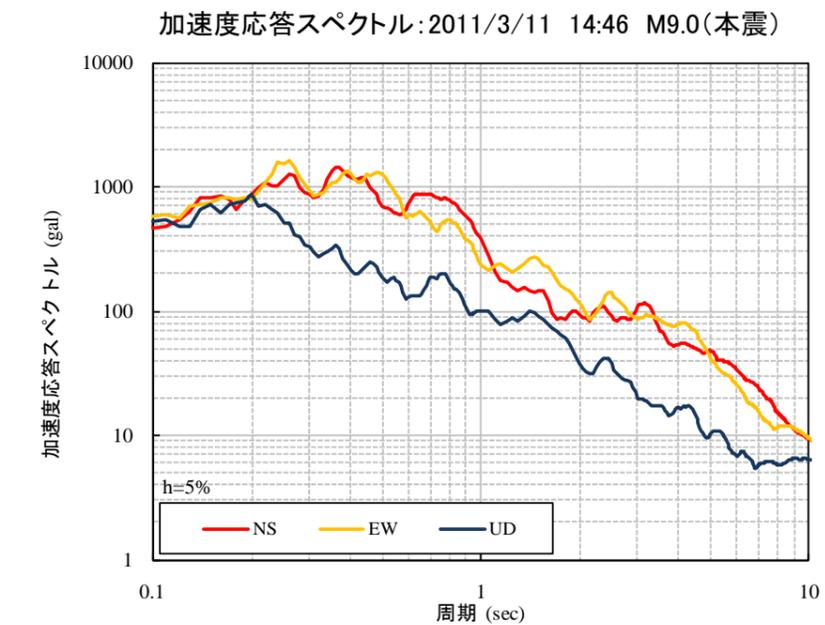
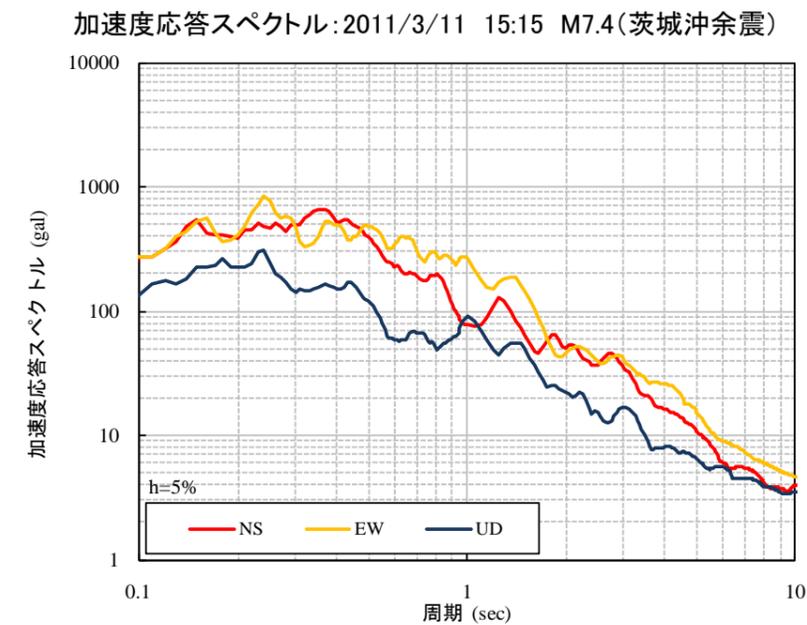
箇所名	八千代町-2	都道府県	茨城県	市区町村	八千代町	地区	平塚				5/6
対象地震	2011/3/11 14:46 M9.0(本震)	観測点	K-NET下妻(IBR010)	対象地点との距離(km)	9.8	最大加速度(gal)	436.1	最大速度(kine)	36.0	継続時間(50gal以上)(s)	84.75
	244.2						19.6		22.70		
注)最大加速度、最大速度の値は3成分合成値				気象庁震度(本震)	5強	出典	防災科学技術研究所HP

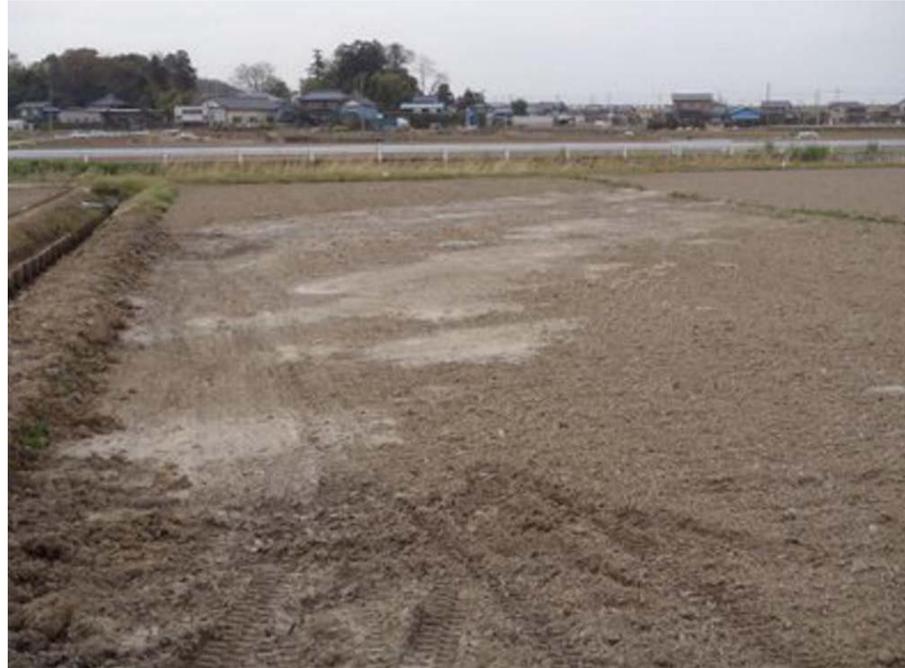
先名重樹（防災科学技術研究所）2011/4/7～10

箇所名	八千代町-2	都道府県	茨城県	市区町村	八千代町	地区	平塚	6/6
発生面積	小	地形分類	旧河微高地	液状化発生履歴	液状化発生の履歴なし			
土地改変履歴	旧河微高地を造成した水田							
被害概要	地表面の亀裂、噴砂							
噴砂の状況	小	地盤の変形量(沈下、傾斜)	小	被害の程度	小			
出典・調査	東北地方太平洋沖地震による関東地方の地盤液状化現象の実態解明委員会

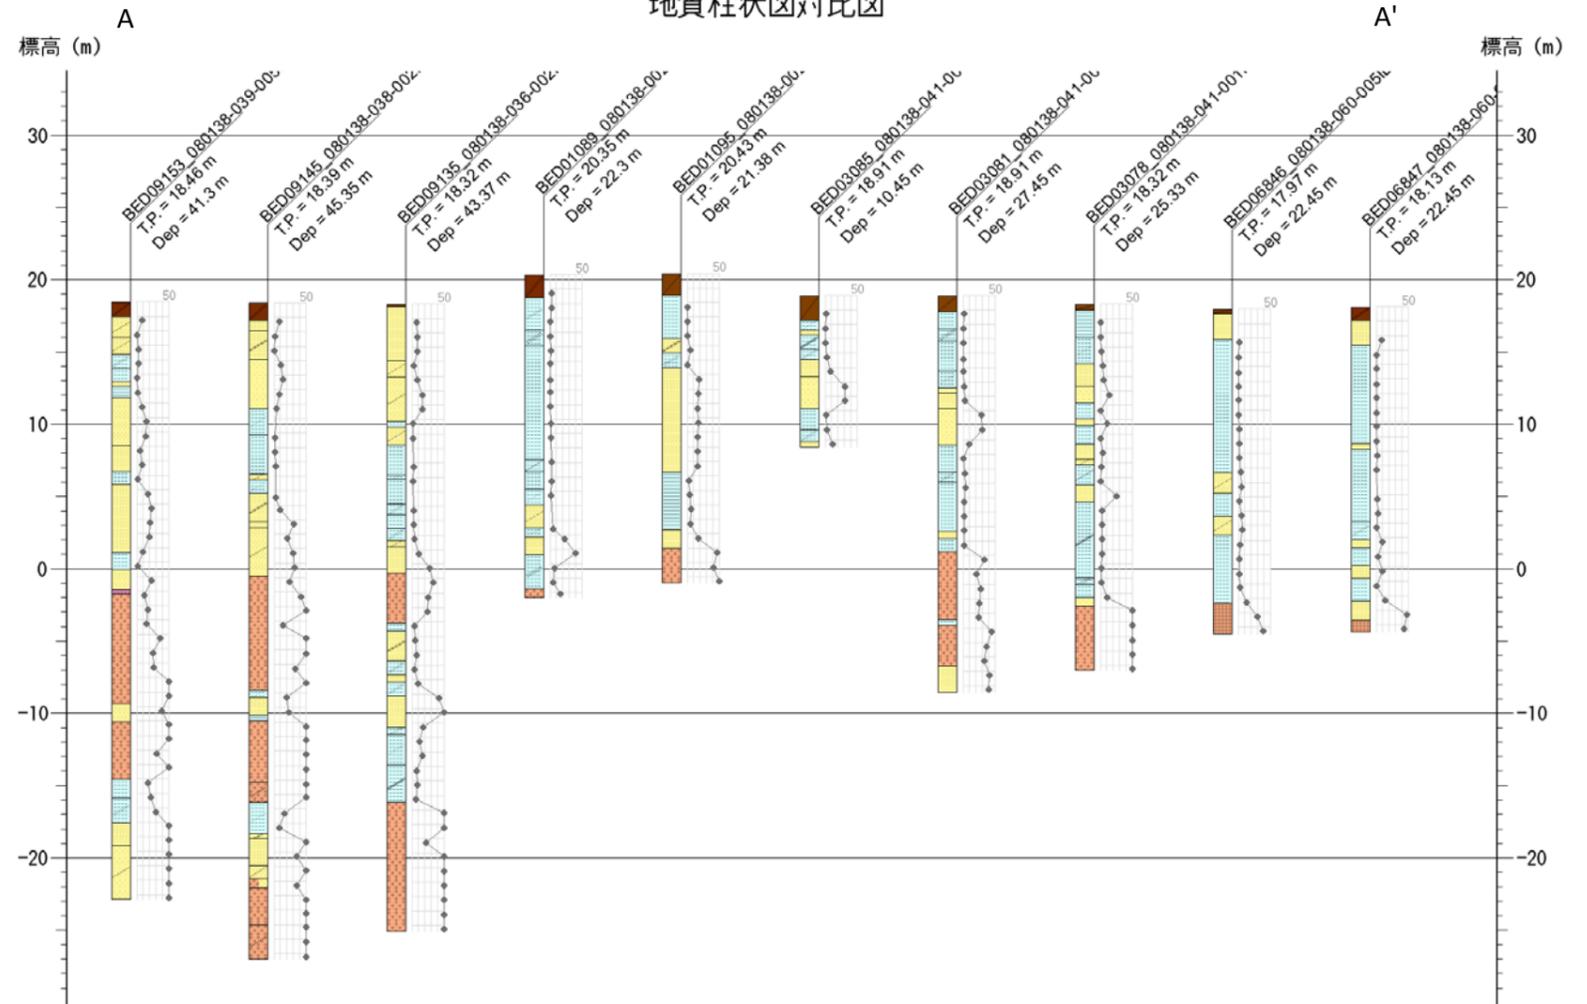
地質柱状図対比図

箇所名	下妻市-1, 常総市-5	都道府県	茨城県	市区町村	下妻市、常総市	地区	下妻市鬼怒, 常総市若宮戸	4/6
地下水位	GL-0.53~3.1m	液状化対象層(層厚、深度)	Bs,As,Asc GL-0~14m(層厚2~10m)					
湿潤密度 ρ_t		平均粒径D50		細粒分含有率FC		塑性指数Ip		
平均N値	0~20	液状化強度RL20		S波速度Vs		相対密度Dr		
液状化抵抗率F		適用基準		液状化指数PL

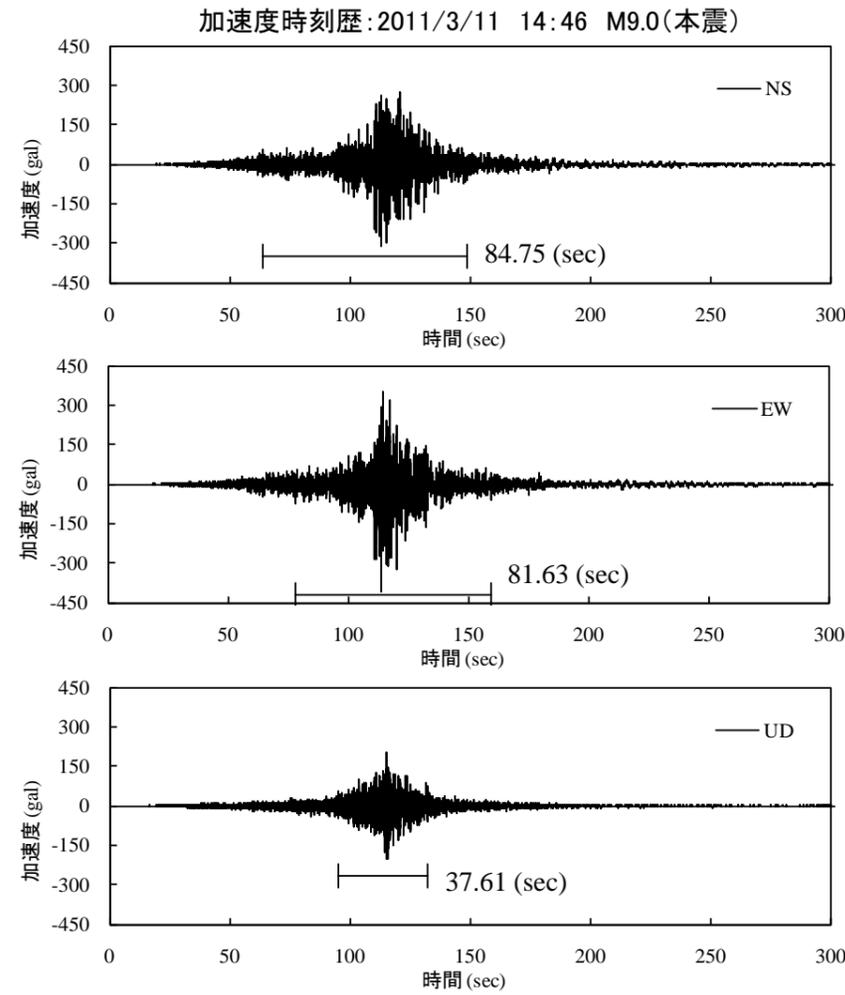
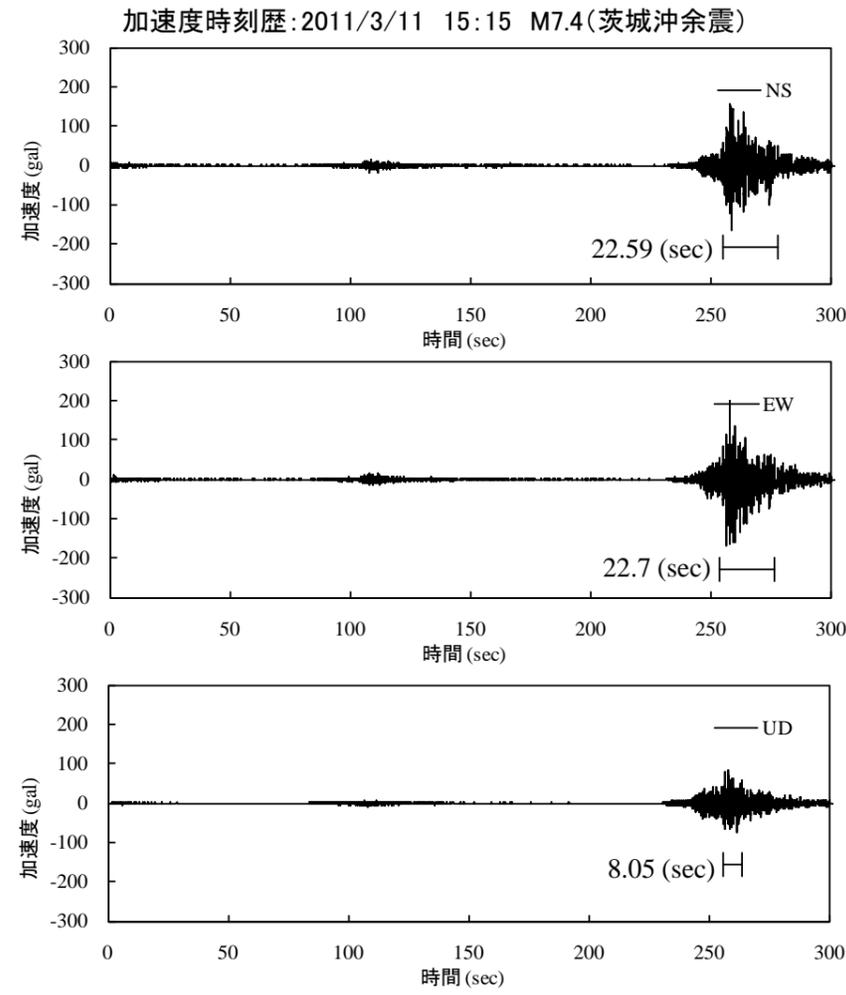
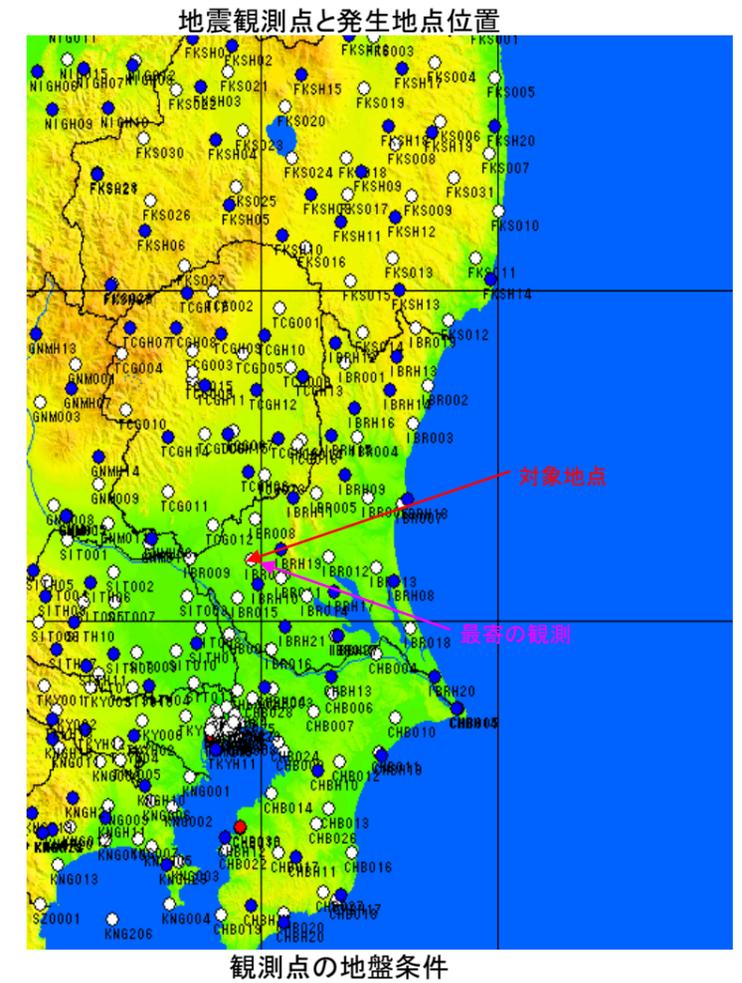
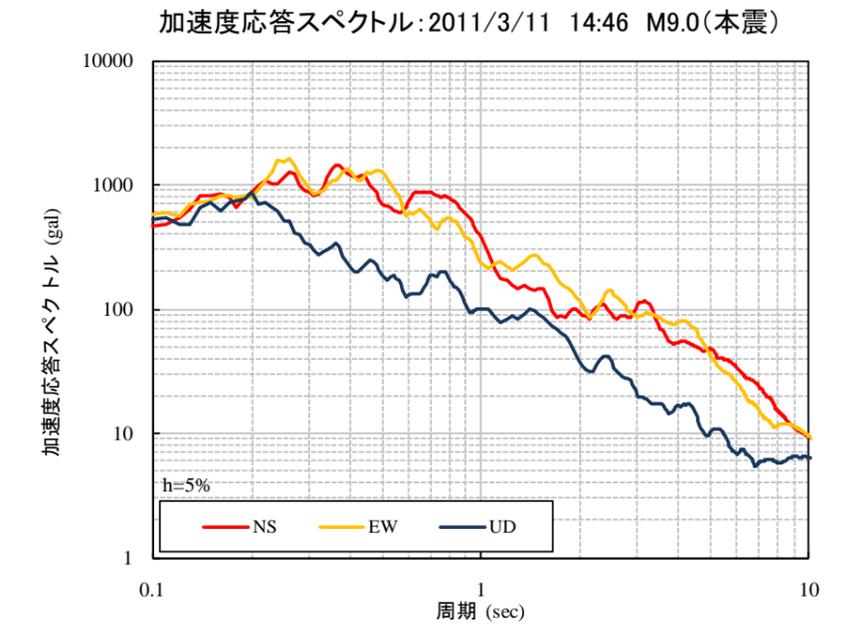
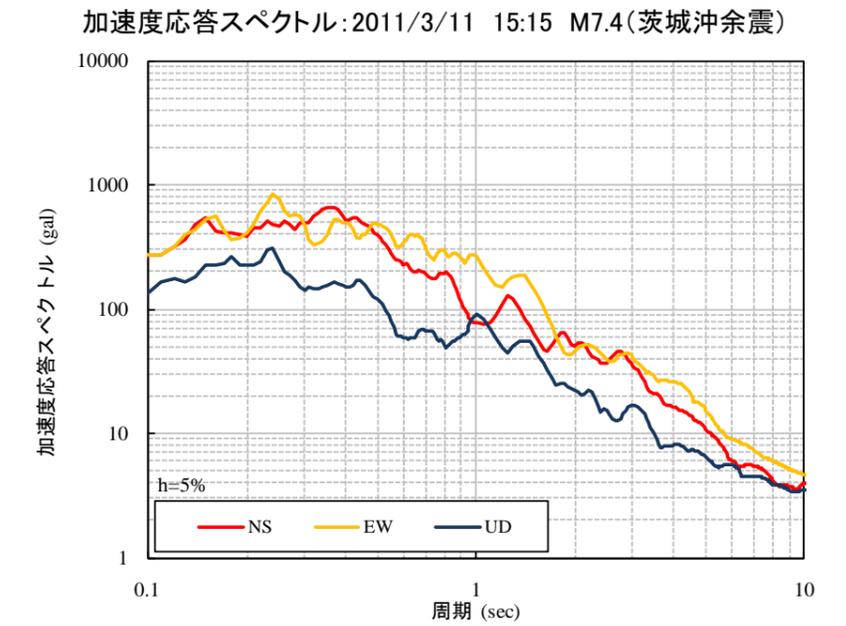
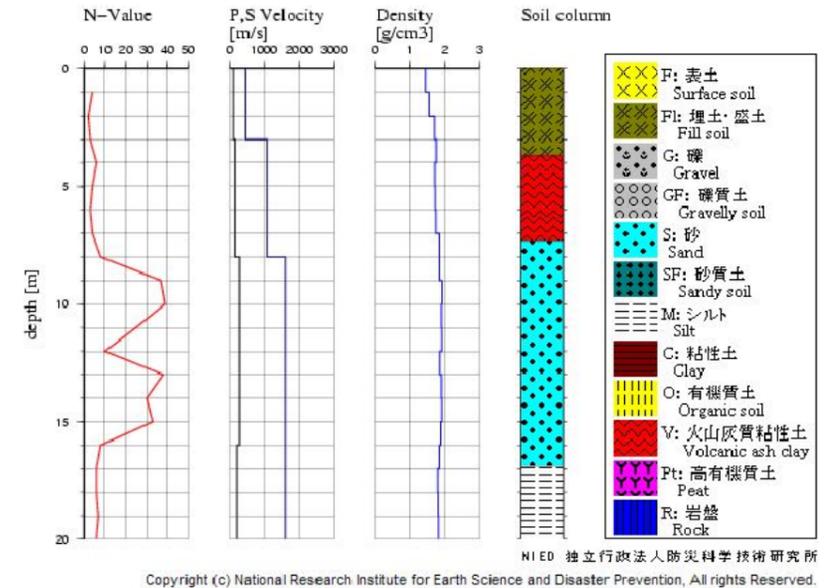
箇所名	下妻市-1, 常総市-5	都道府県	茨城県	市区町村	下妻市、常総市	地区	下妻市鬼怒, 常総市若宮戸	5/6			
対象地震	2011/3/11 14:46 M9.0(本震)	観測点	K-NET下妻(IBR010)	対象地点との距離(km)	4.0	最大加速度(gal)	436.1	最大速度(kine)	36.0	継続時間(50gal以上)(s)	84.75
	244.2						19.6		22.70		
注)最大加速度、最大速度の値は3成分合成値				気象庁震度(本震)	5強	出典	防災科学技術研究所HP

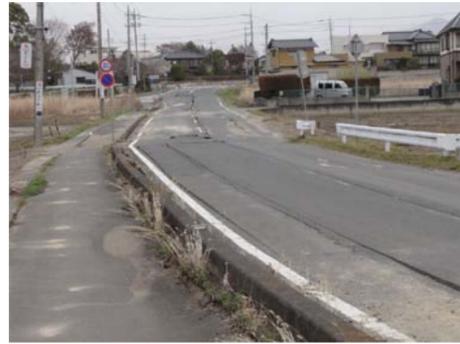
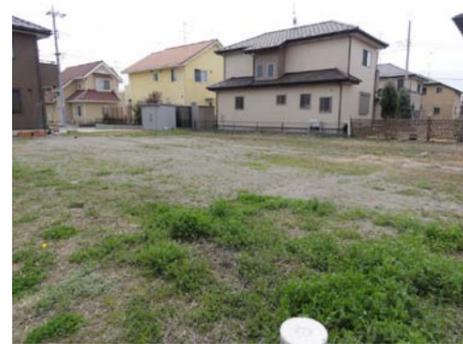
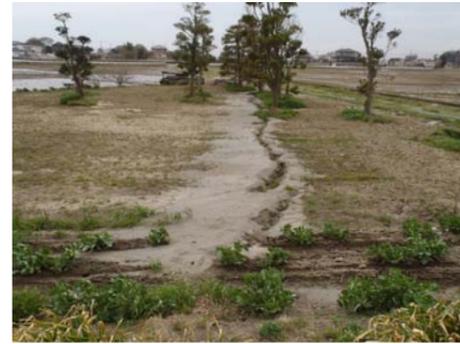
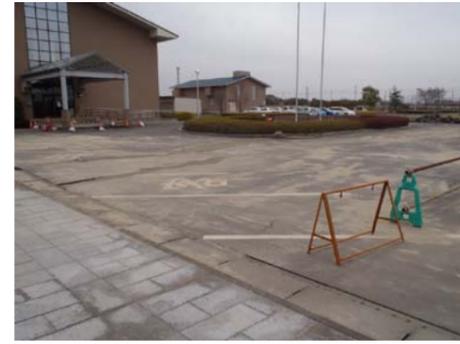
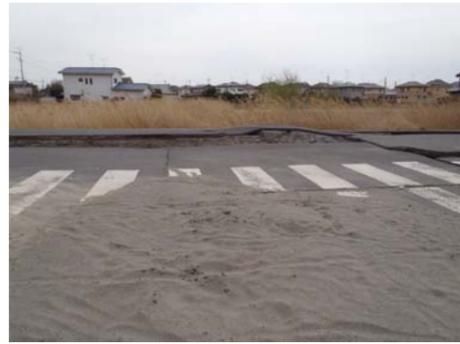
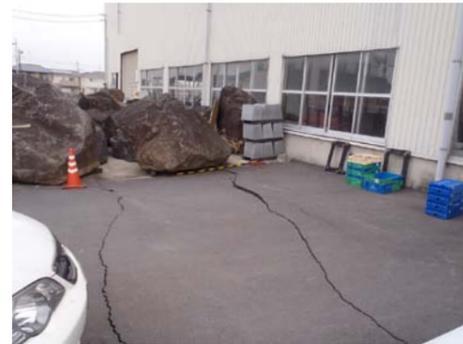
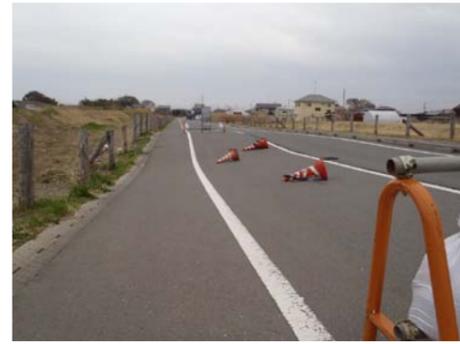
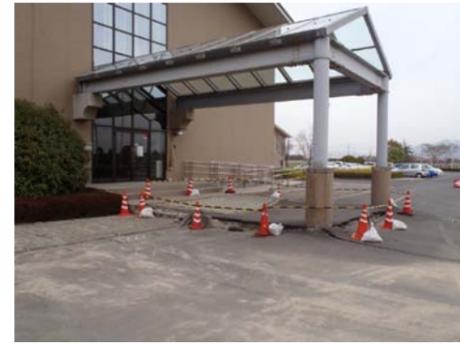
鬼怒周辺

箇所名	下妻市-1, 常総市-5	都道府県	茨城県	市区町村	下妻市, 常総市	地区	下妻市鬼怒, 常総市若宮戸	6/6
発生面積	大	地形分類	旧河道、自然堤防、ため池	液状化発生履歴	液状化発生の履歴なし			
土地改変履歴	1975年頃から旧河道の水田を造成して宅地化。水田を個別に宅地化した箇所もあり。下水処理場は旧自然堤防上の畑地を改変。							
被害概要	宅地盛土の沈下に伴う家屋の傾斜。道路の亀裂、段差。下水処理場では建物と地盤の不等沈下による段差が発生。							
噴砂の状況	大	地盤の変形量(沈下、傾斜)	大			被害の程度	大	
出典・調査	東北地方太平洋沖地震による関東地方の地盤液状化現象の実態説明委員会
