箇所名	土浦市-1	都道府県	茨城県	市区町村	土浦市	地区	川口(土浦港)	1/6
発生面積	小	地形分類	高い盛土地	液状化発生履歴	液状化発生の履歴なし			
土地改変履歴	西端の液状化地点付近は1985~1990年頃の埋立。東奥部の地点は湖周辺の湿地帯を明治~昭和に造成し、その後さらに盛土されたと思われる。							
被害概要	川口付近では地表面の亀裂、護岸付近での噴砂。国民宿舎付近では沈下による建物の抜け上がり、流動による地表面の亀裂。							
噴砂の状況	小	地盤の変形量(沈下、傾斜)	抜け上がり最大30cm程度、開港亀裂10cm程度				被害の程度	中
出典・調査	東北地方太平洋沖地震による関東地方の地盤液状化現象の実態解明委員会

箇所名	かすみがうら市-1	都道府県	茨城県	市区町村	かすみがうら市	地区	志戸崎	1/6
発生面積	中	地形分類	氾濫平野、暫定堤防	液状化発生履歴	液状化の履歴なし			
土地改変履歴	河川流路の整備、ため池の埋め立て							
被害概要	堤防が552mにわたり変状							
噴砂の状況	不明	地盤の変形量(沈下、傾斜)	不明		被害の程度	中		
出典・調査	霞ヶ浦河川事務所

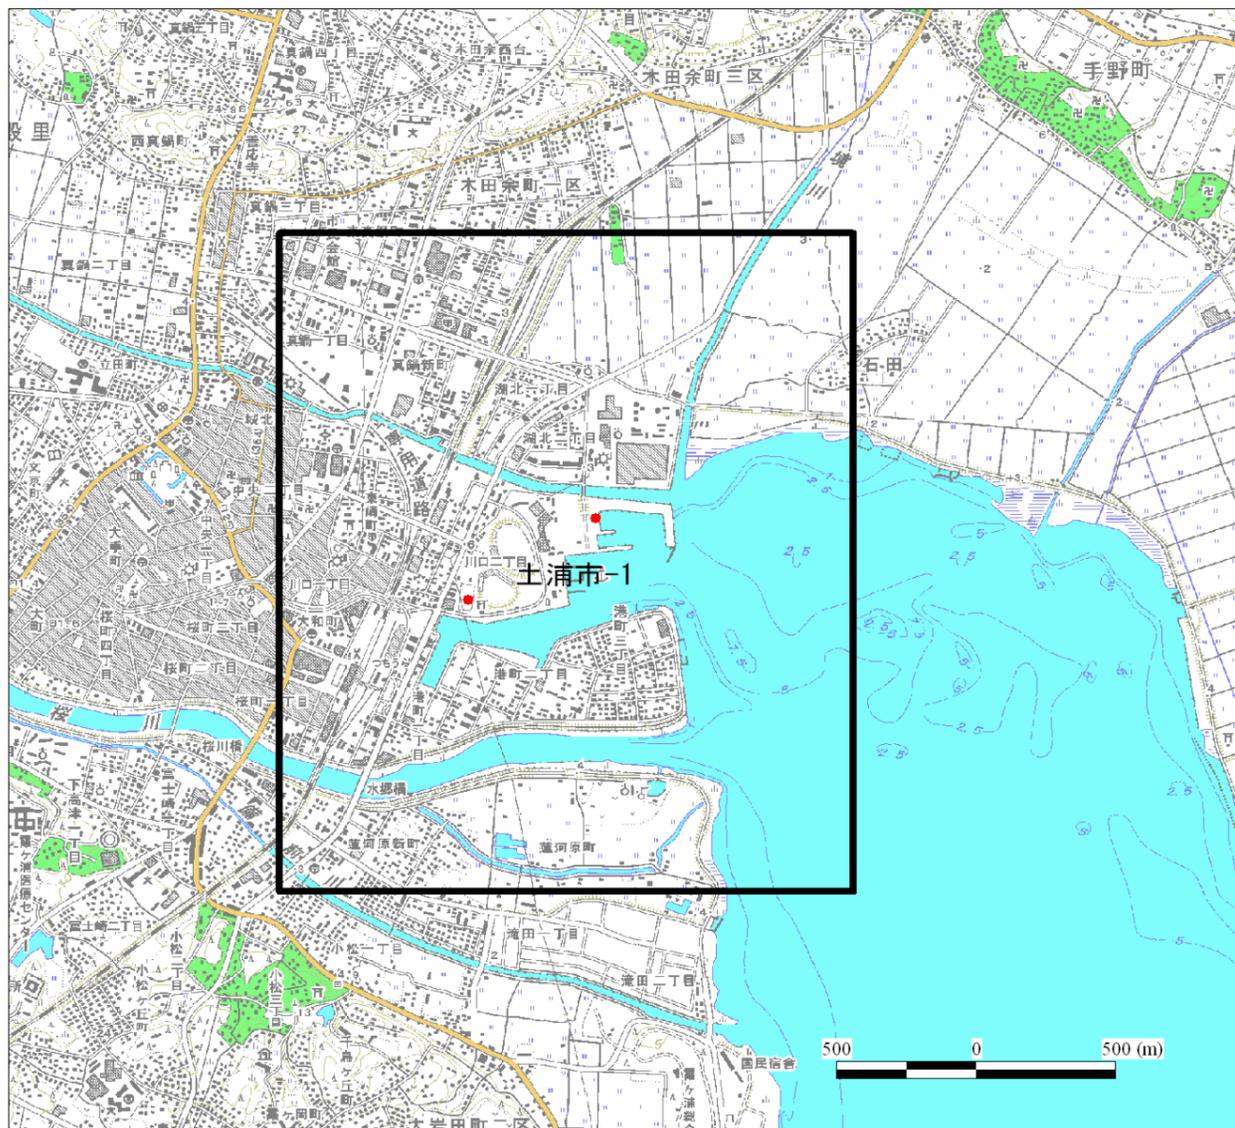
平面図 (赤色は液状化、青色は非液状化を示す。面的着色は、専門家が現地調査結果に地形・地質情報等を加味して、その範囲を推定したものであり、その境界位置は厳密なものではない)

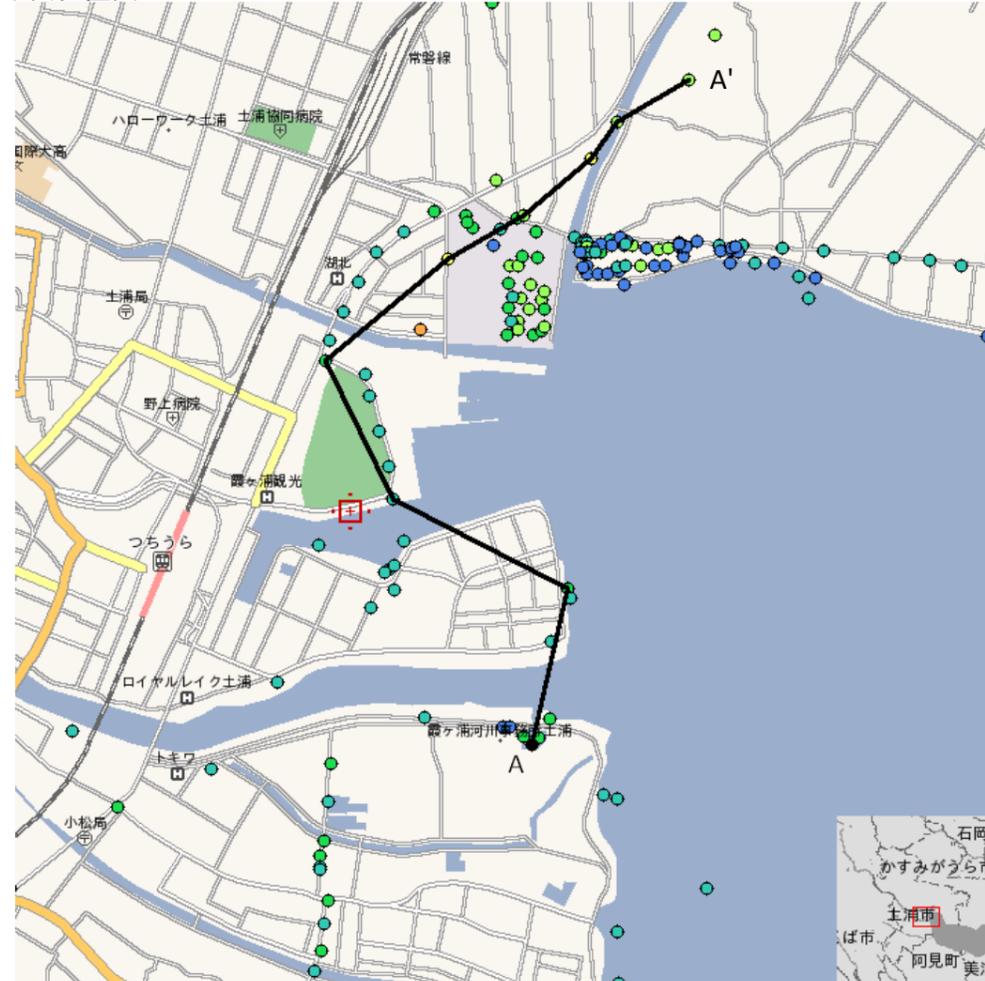
平面位置図

箇所名	土浦市-1	都道府県	茨城県	市区町村	土浦市	地区	川口(土浦港)	4/6
地下水位	GL-0.05~2.2m	液状化対象層(層厚、深度)	Bs,As,Asc GL-0~12m(層厚4~12m)					
湿潤密度 $\rho_t$		平均粒径D50		細粒分含有率FC		塑性指数Ip		
平均N値	0~28	液状化強度RL20		S波速度Vs		相対密度Dr		
液状化抵抗率F		適用基準		液状化指数PL

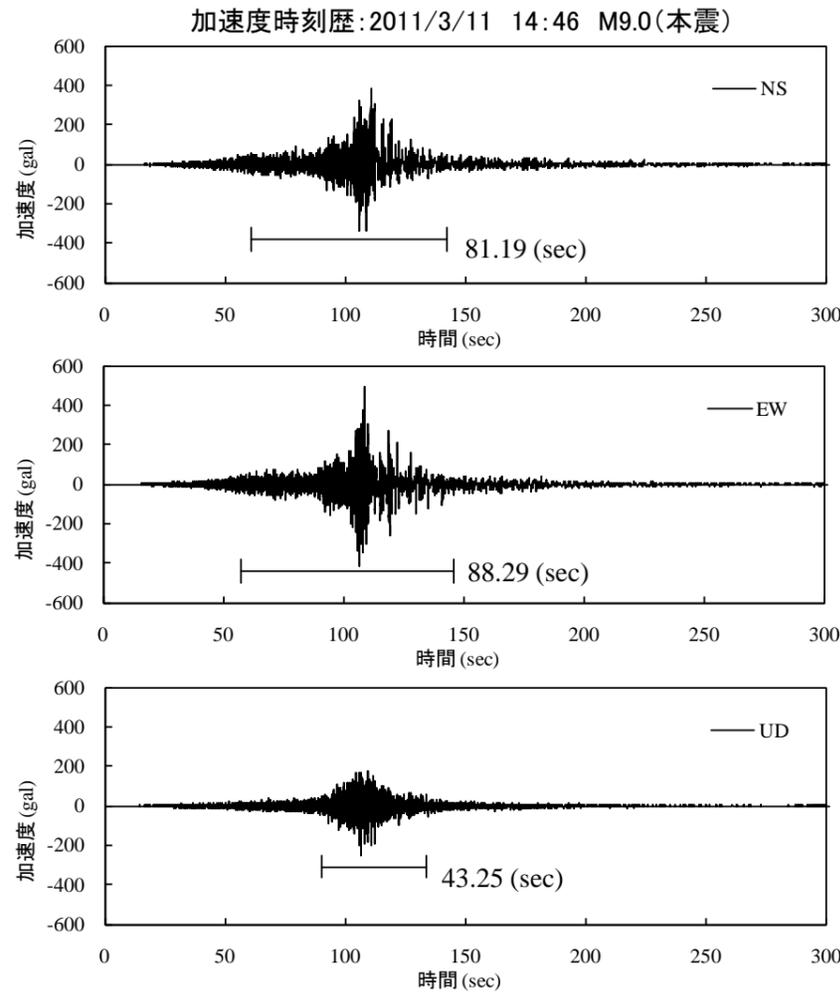
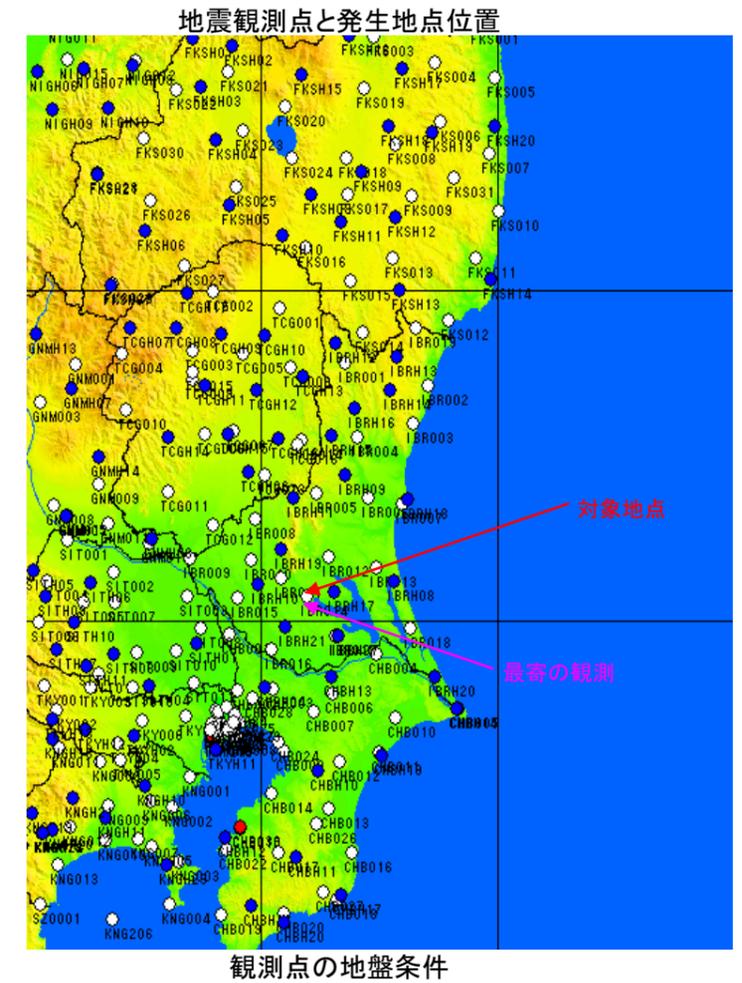
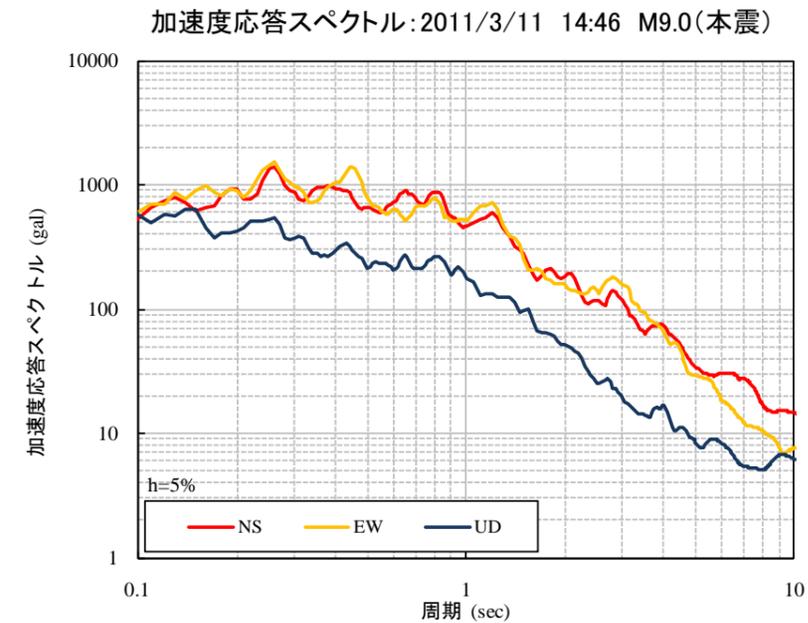
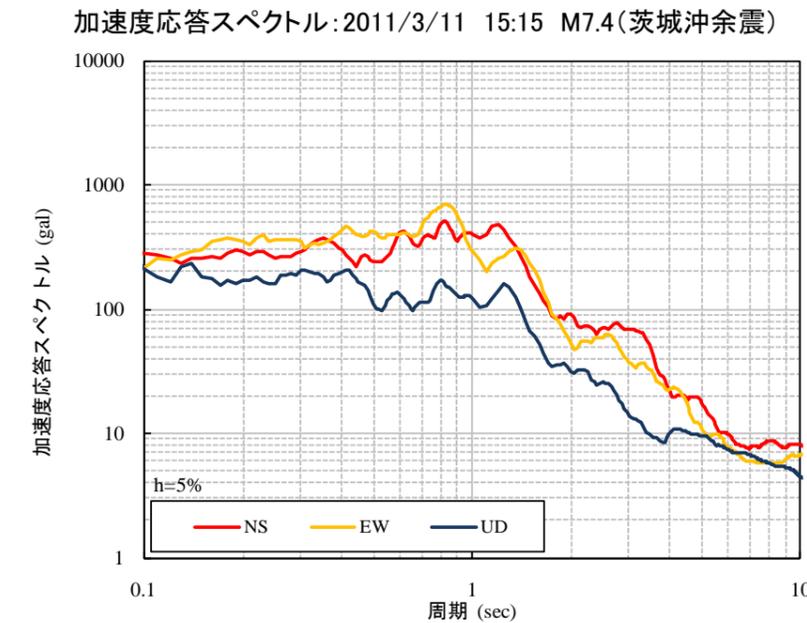
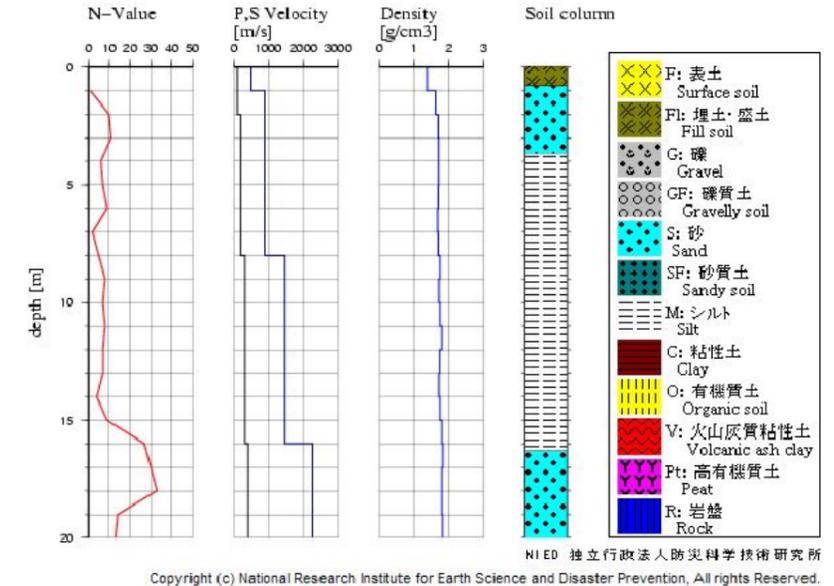
箇所名	土浦市-1	都道府県	茨城県	市区町村	土浦市	地区	川口(土浦港)	5/6			
対象地震	2011/3/11 14:46 M9.0(本震)	観測点	K-NET土浦(IBR014)	対象地点との距離(km)	2.1	最大加速度(gal)	533.8	最大速度(kine)	47.1	継続時間(50gal以上)(s)	88.29
	274.9						24.6		29.23		
注)最大加速度、最大速度の値は3成分合成値				気象庁震度(本震)	6弱	出典	防災科学技術研究所HP

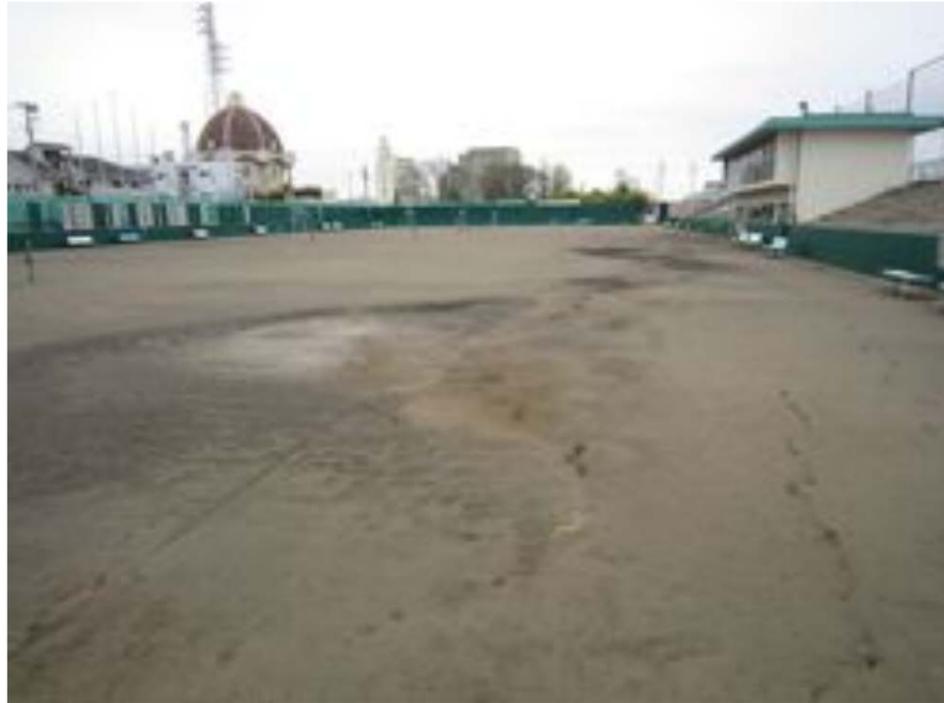
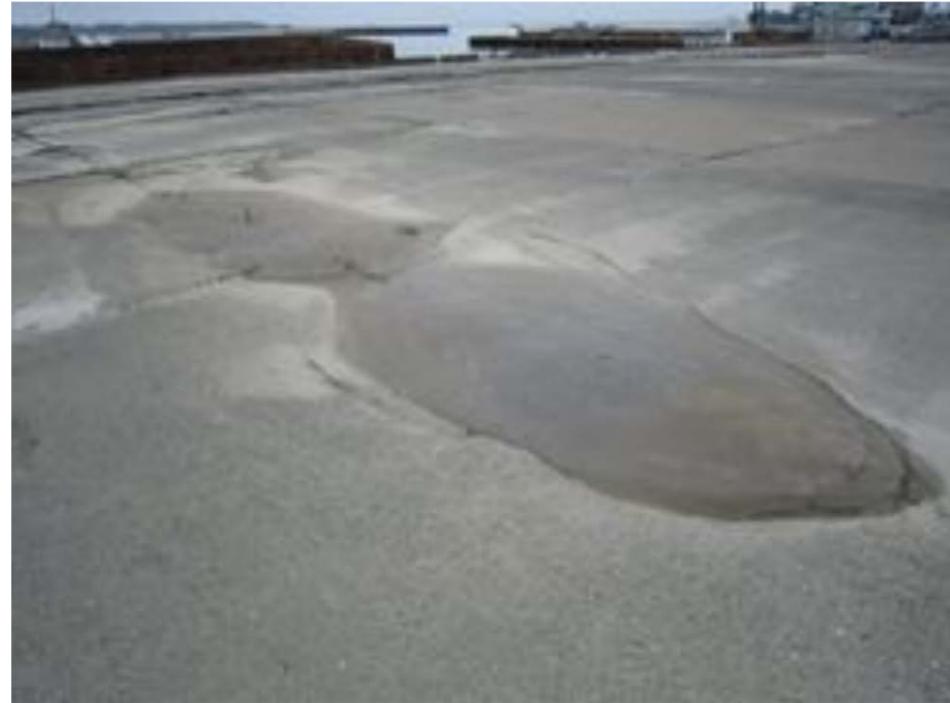
村上哲（茨城大学） 2011/4/21

箇所名	土浦市-1	都道府県	茨城県	市区町村	土浦市	地区	川口(土浦港)	6/6
発生面積	小	地形分類	高い盛土地	液状化発生履歴	液状化発生の履歴なし			
土地改変履歴	西端の液状化地点付近は1985～1990年頃の埋立。東奥部の地点は湖周辺の湿地帯を明治～昭和に造成し、その後さらに盛土されたと思われる。							
被害概要	川口付近では地表面の亀裂、護岸付近での噴砂。国民宿舎付近では沈下による建物の抜け上がり、流動による地表面の亀裂。							
噴砂の状況	小	地盤の変形量(沈下、傾斜)	抜け上がり最大30cm程度、開港亀裂10cm程度				被害の程度	中
出典・調査	東北地方太平洋沖地震による関東地方の地盤液状化現象の実態説明委員会

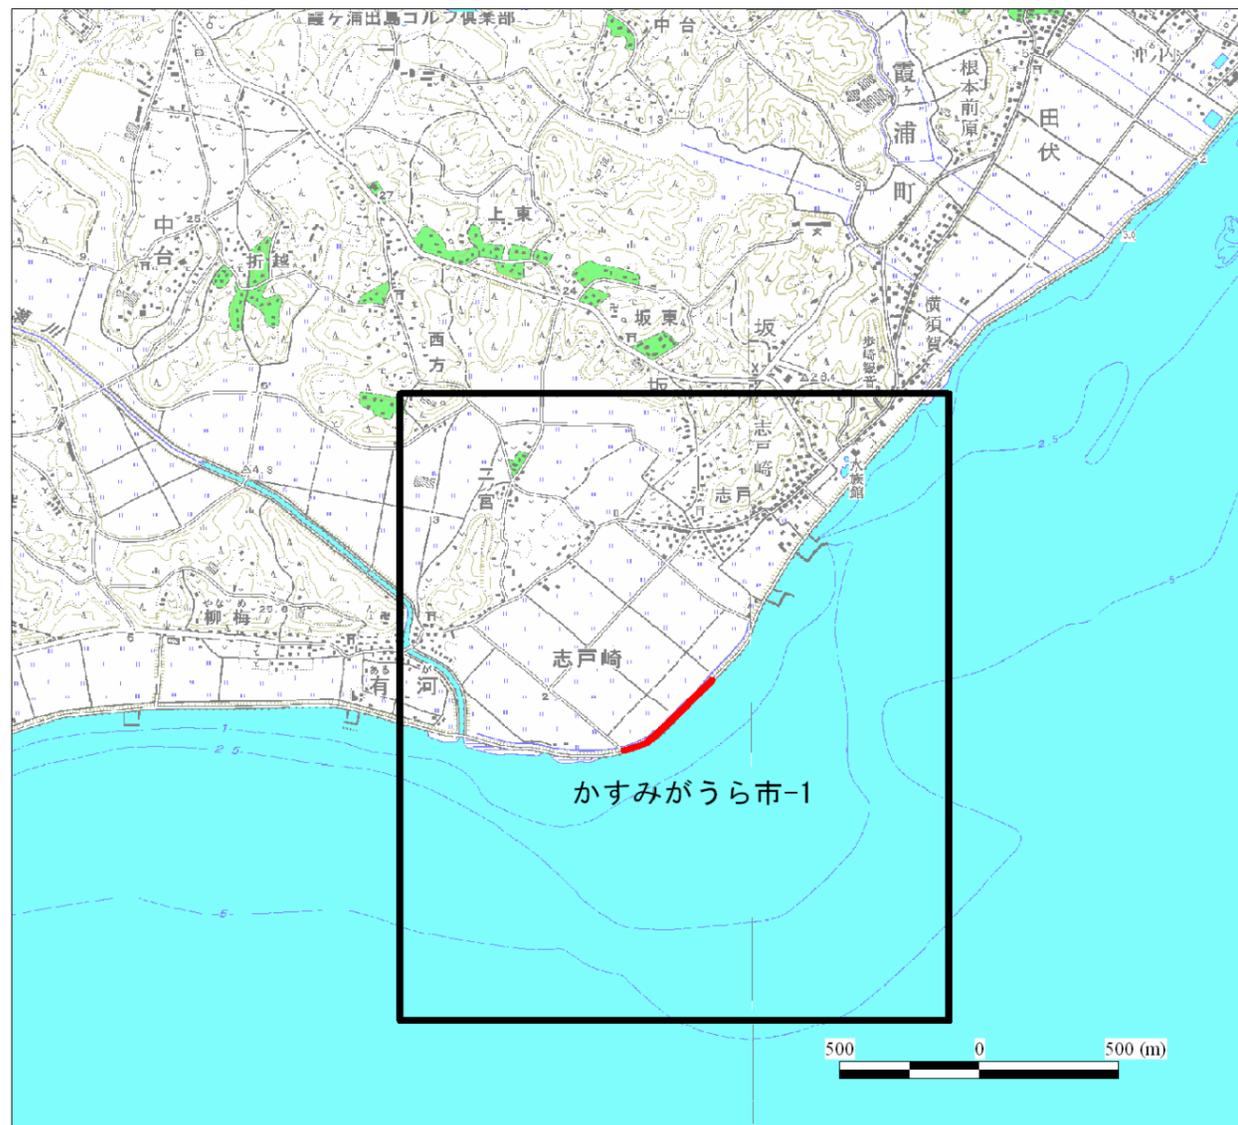
平面図 (赤色は液状化、青色は非液状化を示す。面的着色は、専門家が現地調査結果に地形・地質情報等を加味して、その範囲を推定したものであり、その境界位置は厳密なものではない)

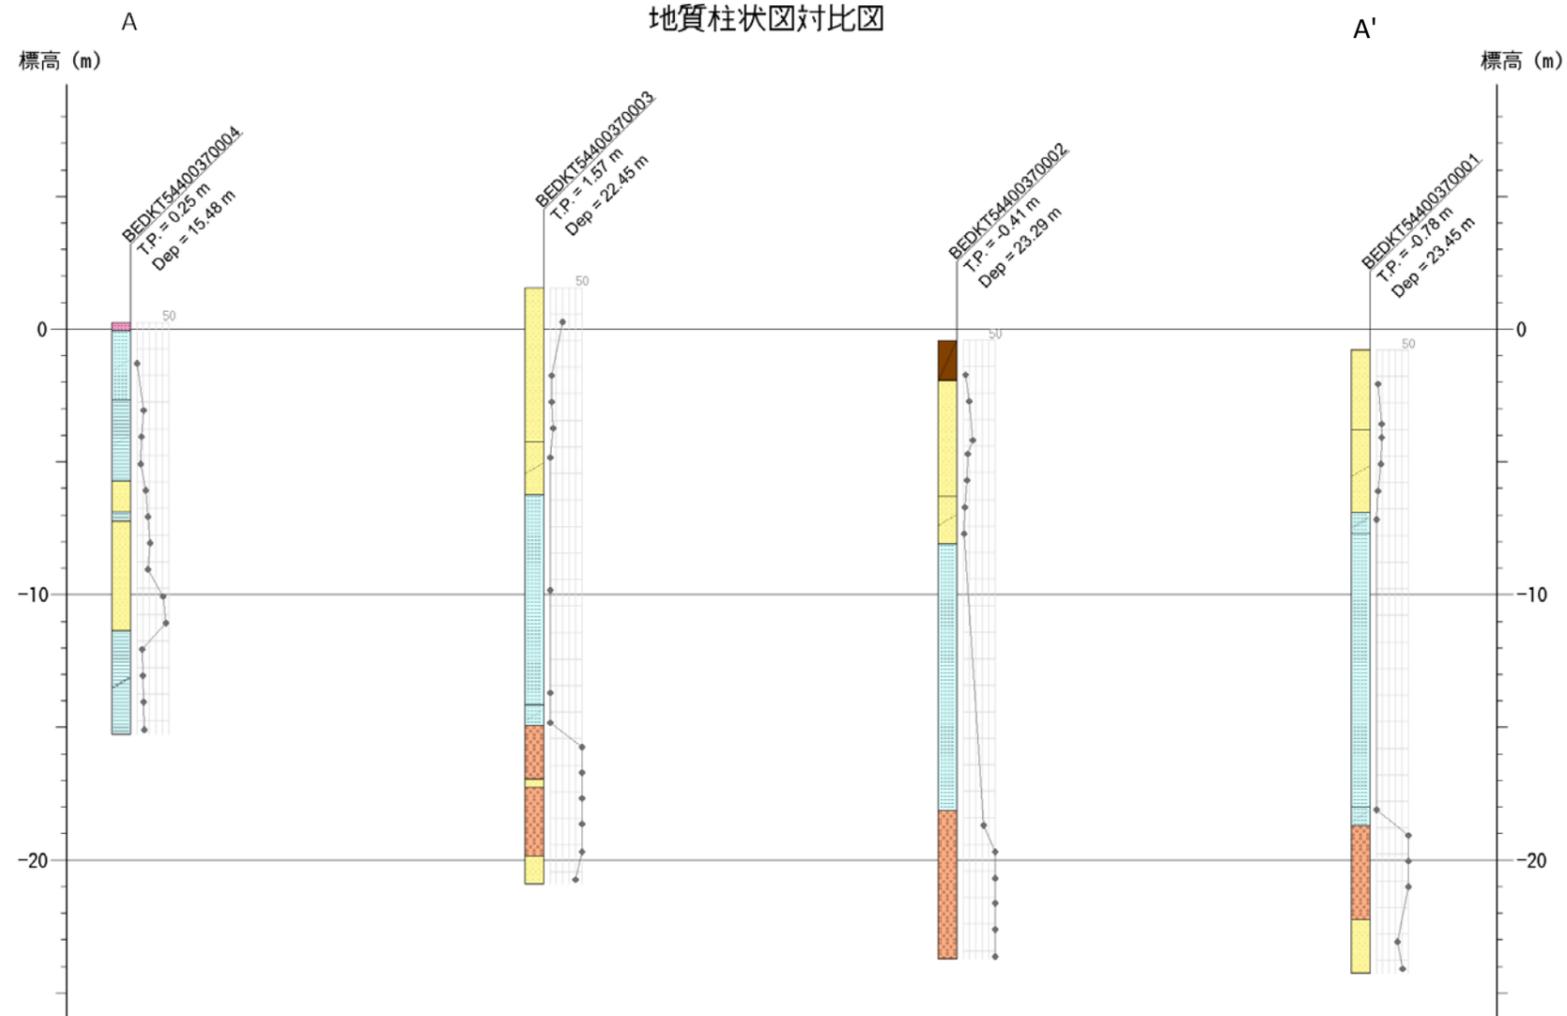
地質柱状図対比図

箇所名	かすみがうら市-1	都道府県	茨城県	市区町村	かすみがうら市	地区	志戸崎	4/6
地下水位	GL-0~1.15m	液状化対象層(層厚、深度)	Bs,As,Asc GL-0~10.5m(層厚4~8m)					
湿潤密度 $\rho_t$		平均粒径D50		細粒分含有率FC		塑性指数Ip		
平均N値	1~20	液状化強度RL20		S波速度Vs		相対密度Dr		
液状化抵抗率F		適用基準		液状化指数PL

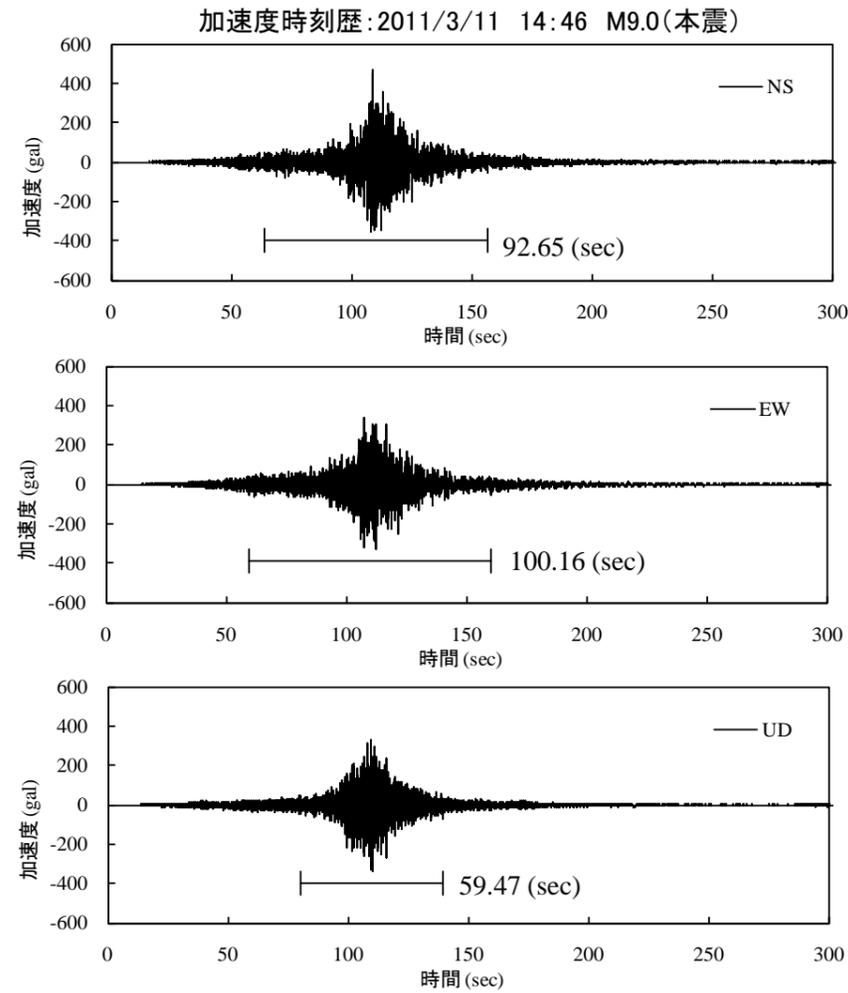
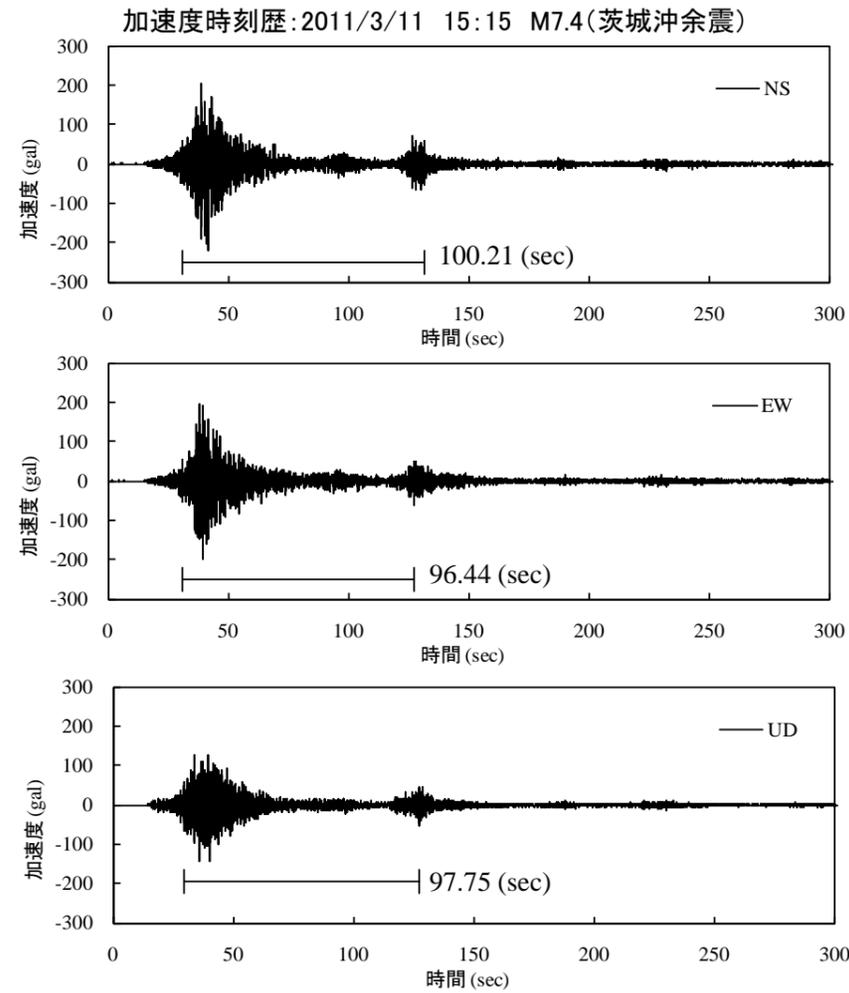
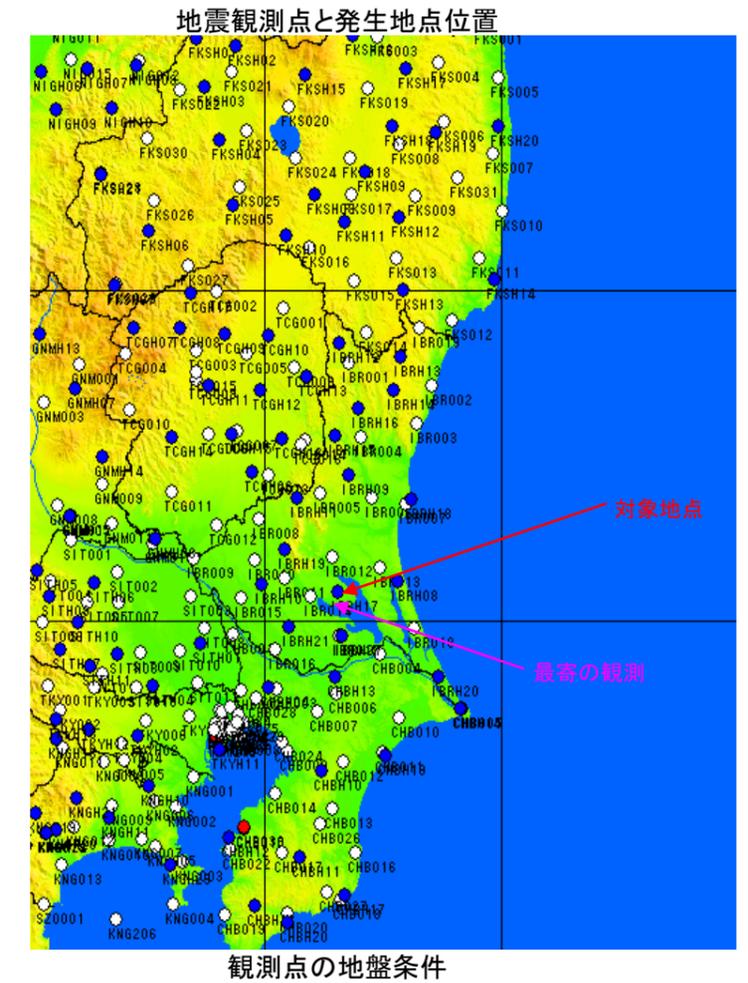
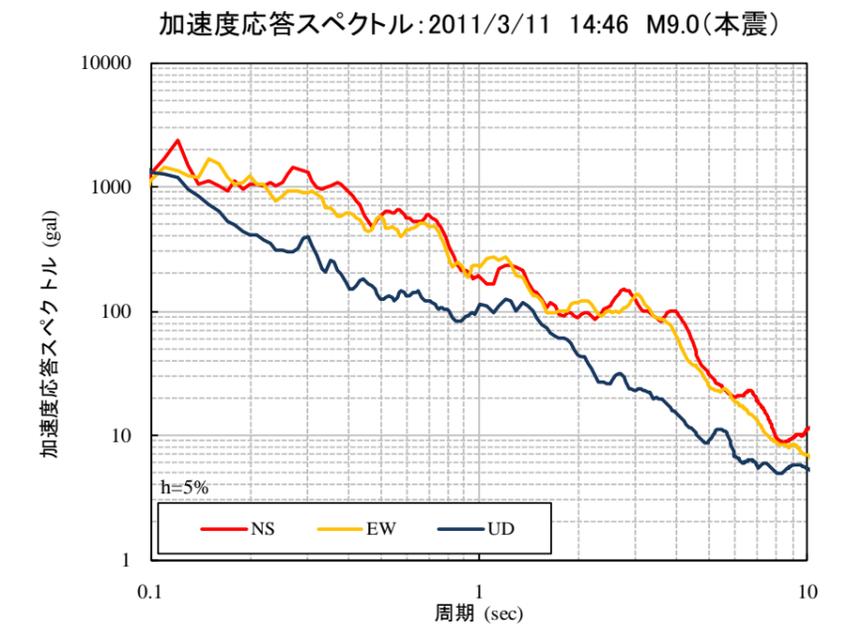
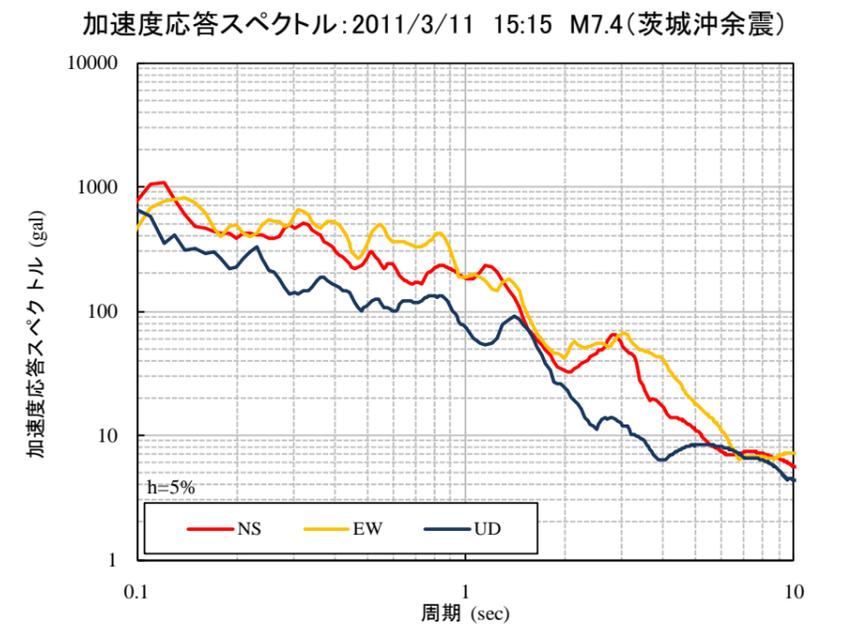
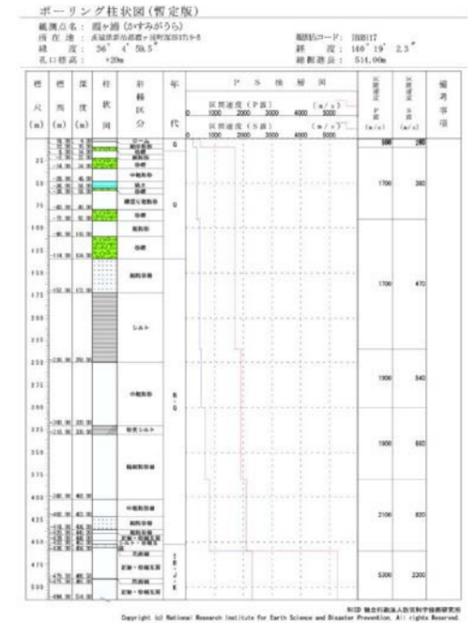
箇所名	かすみがうら市-1	都道府県	茨城県	市区町村	かすみがうら市	地区	志戸崎				5/6
対象地震	2011/3/11 14:46 M9.0(本震)	観測点	KIK-NET霞ヶ浦(IBRH17)	対象地点との距離(km)	5.1	最大加速度(gal)	522.8	最大速度(kine)	29.9	継続時間(50gal以上)(s)	100.16
	259.5						22.1		100.21		
注)最大加速度、最大速度の値は3成分合成値				気象庁震度(本震)	5強	出典	防災科学技術研究所HP
