箇所名	筑西市-1	都道府県 茨城県	市区町村 筑西市	地区	富士見町,棹ヶ島		1/6
発生面積	小 地形分類 氾濫平	<b>平野</b>	液状化発生履歴	液状化発生の履歴なし			
土地改変履歴	氾濫平野上の沼田を造成						
被害概要	国道50号と真岡鉄道が交差する橋		二小さな噴砂的な痕跡を	確認。トンネル(ライナープレー	-トによる簡易な構造物)が楕円状に変形。		
スシッパル	小	地盤の変形量(沈下、傾斜)	小		被害の程度	小	
出典·調査	東北地方太平洋沖地震による関東	地方の地盤液状化現象の実態解明	明委員会

箇所名	筑西市-2	都道府県 茨城県	市区町村 筑西市	地区	川澄, 太郎丸, 国府田, 蒔田, 新田, 下小	、栗, 北大関	1/6
発生面積	中	地形分類 旧河道、氾濫平野、自然堤防	液状化発生履歴	液状化発生の履歴なし			
	小貝川右岸63km	付近は旧河道にあたる。その他は氾濫原平野、自然場	是防を造成して農地とさ	されている。			
被害概要	小貝川堤防付近	では噴砂とともに、最大30cm大の噴礫を確認。その他1	は地表面の亀裂、噴砂	<b>)</b> 。			
噴砂の状況	中	地盤の変形量(沈下、傾斜)	/ <b> </b> \		被害の程度	小	
出典·調査	東北地方太平洋	沖地震による関東地方の地盤液状化現象の実態解明	委員会

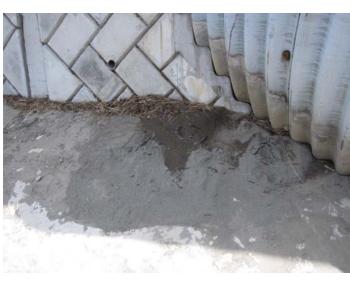
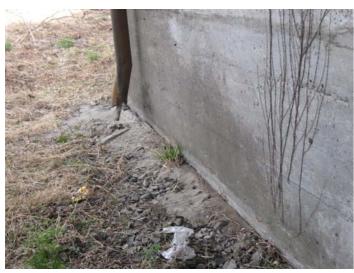
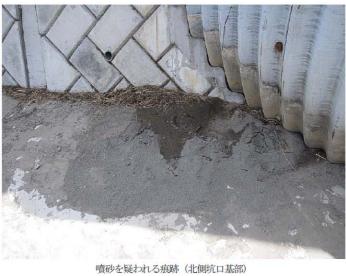
# 若井明彦(群馬大学)2011/3/17

箇所名	筑西市-1		都道府県	茨城県	市区町村	筑西市		地区	富士見町,棹ヶ島		6/6
発生面積	小	地形分類 氾濫平野			液状化発:	生履歴	液状化発生の履歴なし	,			
土地改変履歴	氾濫平野上の沼田	田を造成									
被害概要	国道50号と真岡欽	<del>は</del> 道が交差する橋梁で	🗓 橋台およ	びトンネルの基部にイ	小さな噴砂	的な痕跡を	確認。トンネル(ライナー	-プレートに	こよる簡易な構造物)が楕円状に変形。		
・スペンマンハルロ	<b>/</b> ]\		地盤の変		小				被害の程度	小	
出典·調査	東北地方太平洋沒	中地震による関東地ズ	ちの地盤液	状化現象の実態解明	委員会

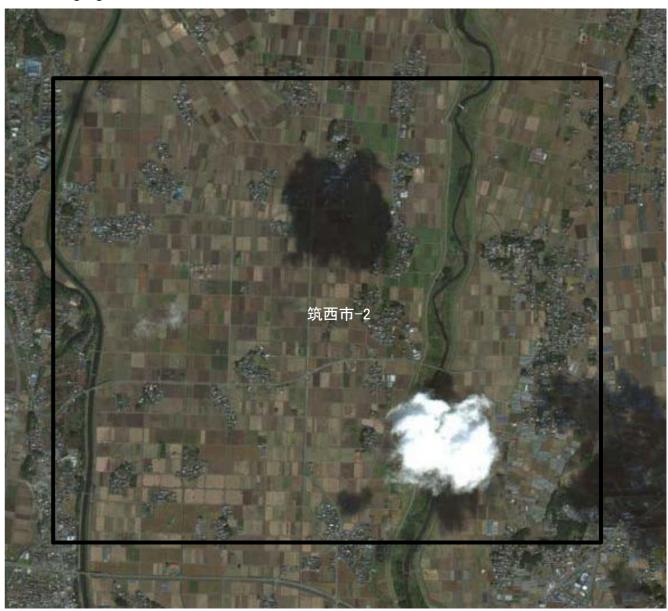
航空写真(googleマップ2010/10/27版)

箇所名	筑西市−2	都道府県 茨城県	市区町村 筑西市	地区	川澄, 太郎丸, 国府田, 蒔田, 新田,	下小栗, 北大関	3/6
発生面積	中	地形分類 旧河道、氾濫平野、自然堤防	液状化発生履歴	液状化発生の履歴なし			
		m付近は旧河道にあたる。その他は氾濫原平野、自然場					
被害概要	小貝川堤防付近	fでは噴砂とともに、最大30cm大の噴礫を確認。その他I	は地表面の亀裂、噴砲	少。			
噴砂の状況	中		小		被害の程度	/]\	
出典·調査	東北地方太平洋	「沖地震による関東地方の地盤液状化現象の実態解明 	委員会

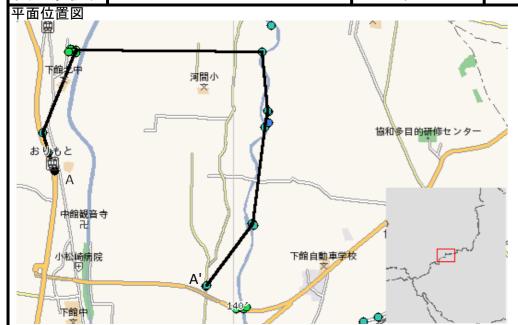
箇所名	筑西市−2	都道府県 茨城県	市区町	T村 筑西市		地区	川澄, 太郎丸, 国府田	1,蒔田,新田,下小栗,	北大関	4/6
地下水位	液状化対象層(層厚、	、深度)								
湿潤密度ρt		平均粒径D50			細粒分含有率FC			塑性指数Ip		
平均N値		液状化強度RL20			S波速度Vs			相対密度Dr		
液状化抵抗率F		適用基準			液状化指数PL

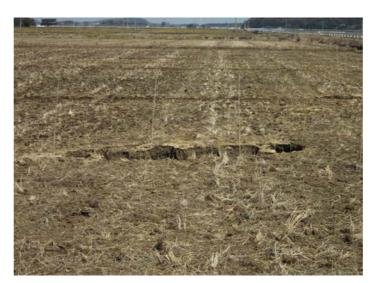
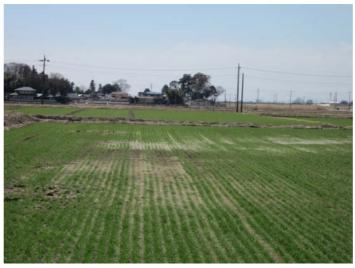
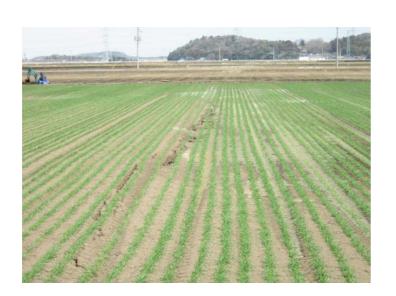
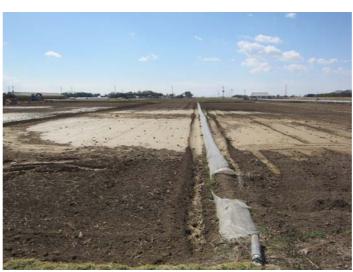
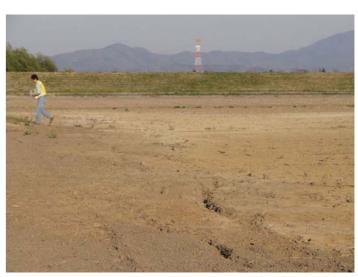
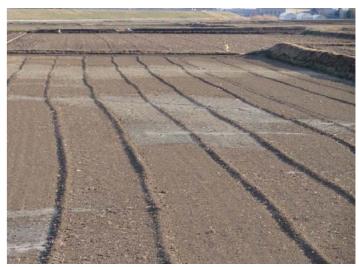
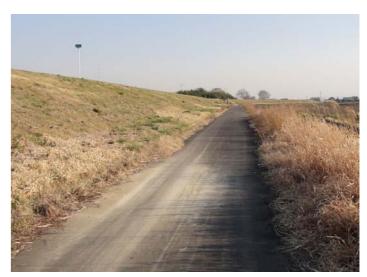
小貝川右岸63km付近

箇所名	筑西市-2	都道府県 茨城!	课 市区町村	筑西市	地区	川澄, 太郎丸, 国府田, 蒔田, 新田, 下/	小栗, 北大関	6/6
発生面積	中 地形分類	日河道、氾濫平野、自然堤	是防 液状化発生	生履歴 液状化発生の履歴な	し			
	小貝川右岸63km付近は旧河:			して農地とされている。				
被害概要	小貝川堤防付近では噴砂とと	もに、最大30cm大の噴礫を	を確認。その他は地表面の	)亀裂、噴砂。				
噴砂の状況	中	地盤の変形量()				被害の程度	小	
出典·調査	東北地方太平洋沖地震による	関東地方の地盤液状化理	現象の実態解明委員会

のり尻での噴砂と噴礫
