| 箇所名 | 筑西市-3, 真岡市-1 | | 都道府県 | 茨城県、栃木県 | | 市区町村 | 筑西市、真岡市 | | 地区 | 筑西市奥田, 加草, 小栗, 真岡市鹿, 反町, 原分 | | | | 1/6 |
| 出典・調査 | 関東支部栃木グループ、東北地方太平洋沖地震による関東地方の地盤液状化現象の実態解明委員会 | | | | | | | | | | | | | |

| 箇所名 | 筑西市-4 | | | 都道府県 | 茨城県 | | 市区町村 | 筑西市 | | 地区 | 倉持, 勝宮 | | | 1/6 |
| 出典・調査 | 東北地方太平洋沖地震による関東地方の地盤液状化現象の実態解明委員会 | | | | | | | | | | | | | |

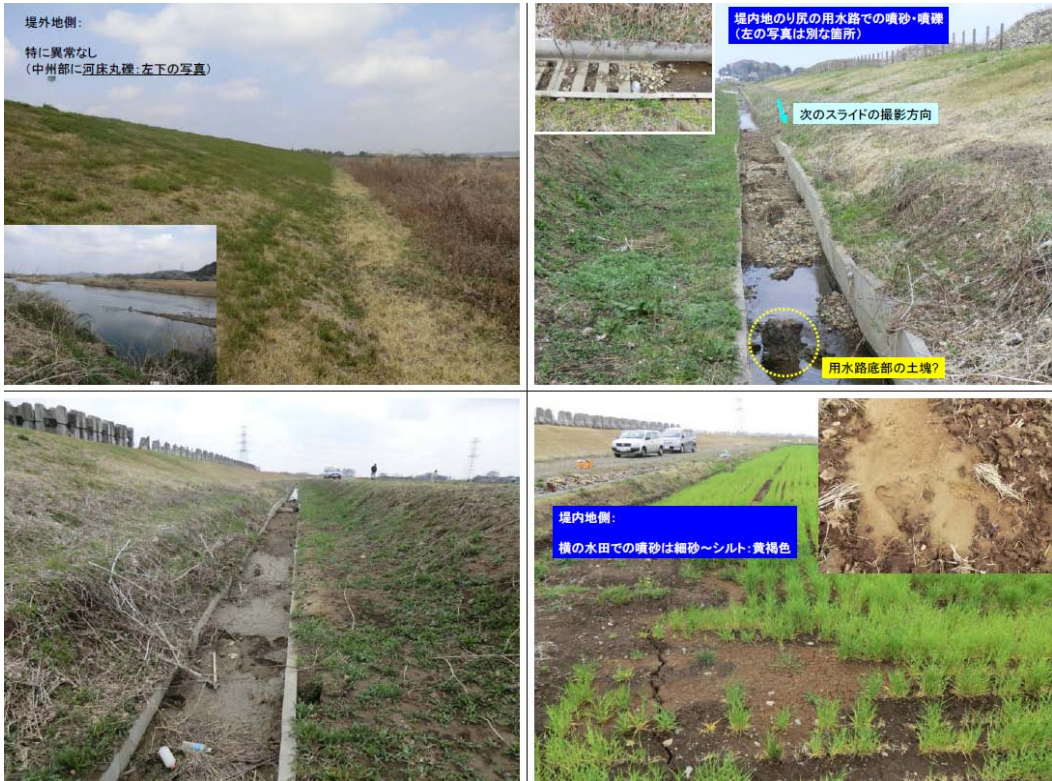
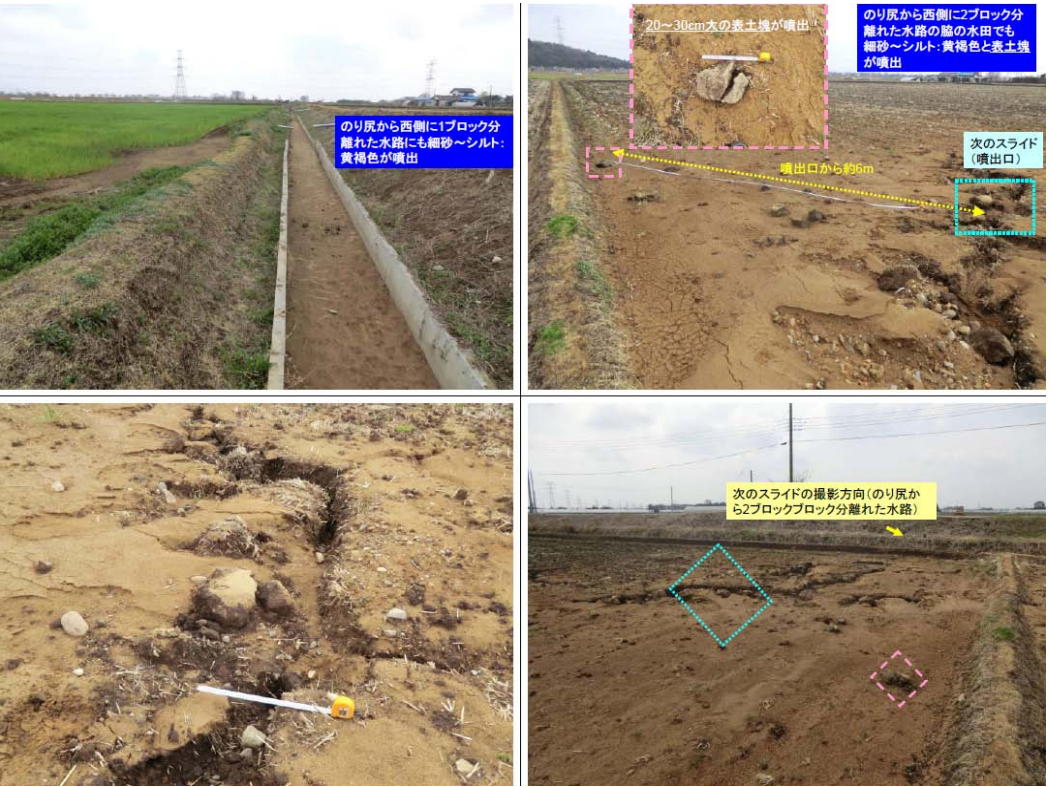
小貝川右岸68km付近

| 被害概要 | 小貝川堤防付近では噴砂とともに、最大20～30cmの表土塊、噴礫を確認。その他は道路のり肩の小規模な変状、農地の亀裂、噴砂。 | | | | | | | | | | | | | |

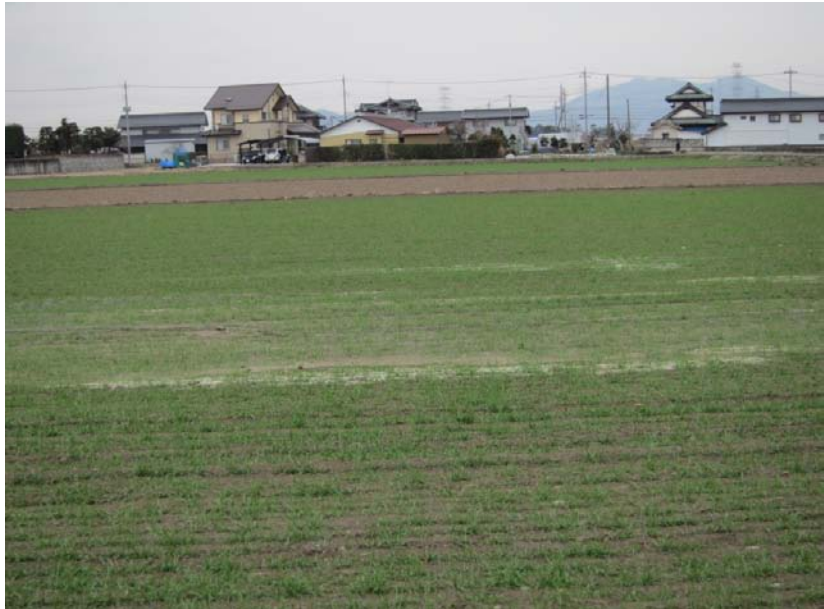
筑西市提供：先名重樹（防災科学技術研究所）

| 被害概要 | 農地内の噴砂、道路の段差 | | | | | | | | | |
