箇所名	銚田市-1	都道府県	茨城県	市区町村	銚田市	地区	銚田、串挽	1/6
発生面積	中	地形分類	氾濫平野、埋土地、干拓地	液状化発生履歴	なし			
土地改変履歴	明治期以降に北裏末端部の一部干拓、河川改修がなされた。							
被害概要	銚田地区では噴砂が道路、駐車場で見られた。串挽地区では道路の陥没、段差、擁壁の傾斜が発生。							
噴砂の状況	小～中	地盤の変形量(沈下、傾斜)	道路の陥没幅1m以上、段差数10cm			被害の程度	中	
出典・調査	東北地方太平洋沖地震による関東地方の地盤液状化現象の実態解明委員会

箇所名	銚田市-2, 行方市-3	都道府県	茨城県	市区町村	銚田市、行方市	地区	銚田市札, 行方市馬渡	1/6
発生面積	小	地形分類	氾濫平野	液状化発生履歴	なし			
土地改変履歴	緩傾斜地に道路施工の際に盛土をしたものと推定							
被害概要	銚田市札、行方市馬渡では道路周辺で噴砂が発生。							
噴砂の状況	局所的	地盤の変形量(沈下、傾斜)	凹凸10~20cm			被害の程度	小	
出典・調査	東北地方太平洋沖地震による関東地方の地盤液状化現象の実態解明委員会

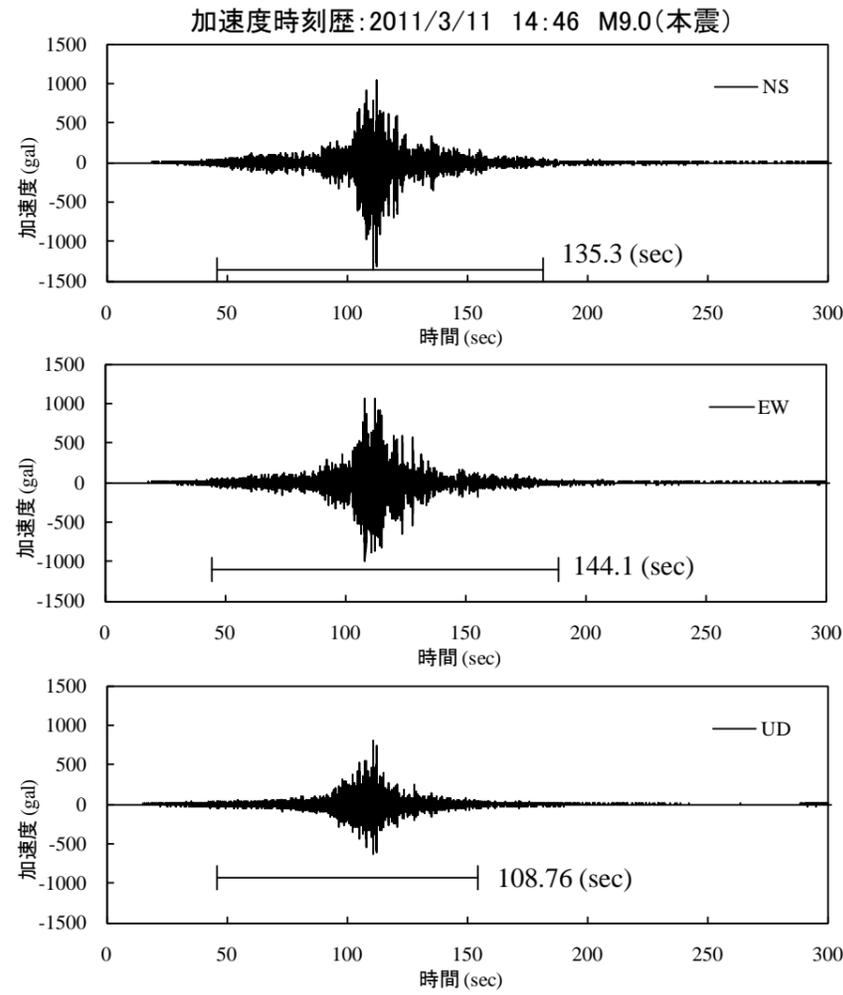
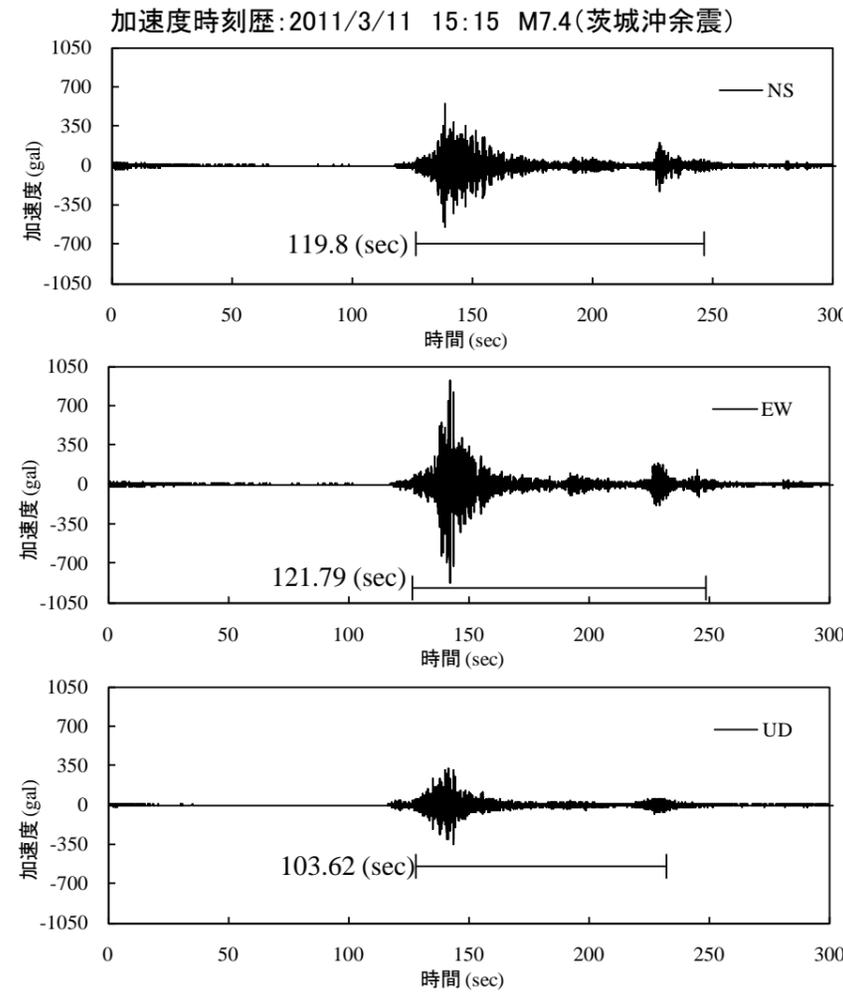
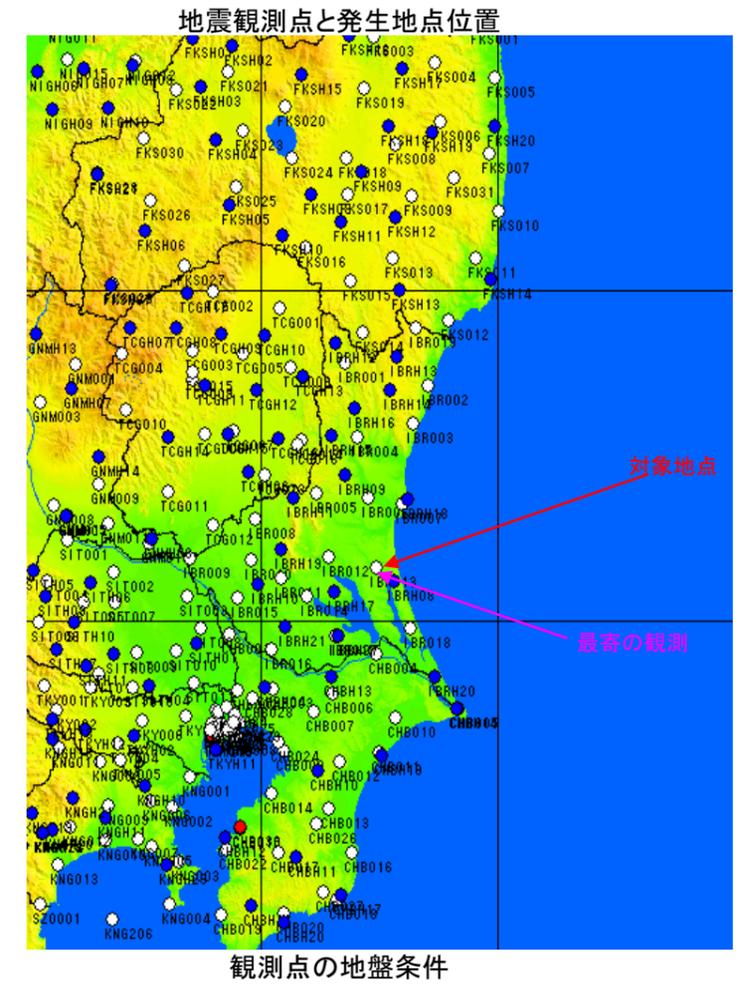
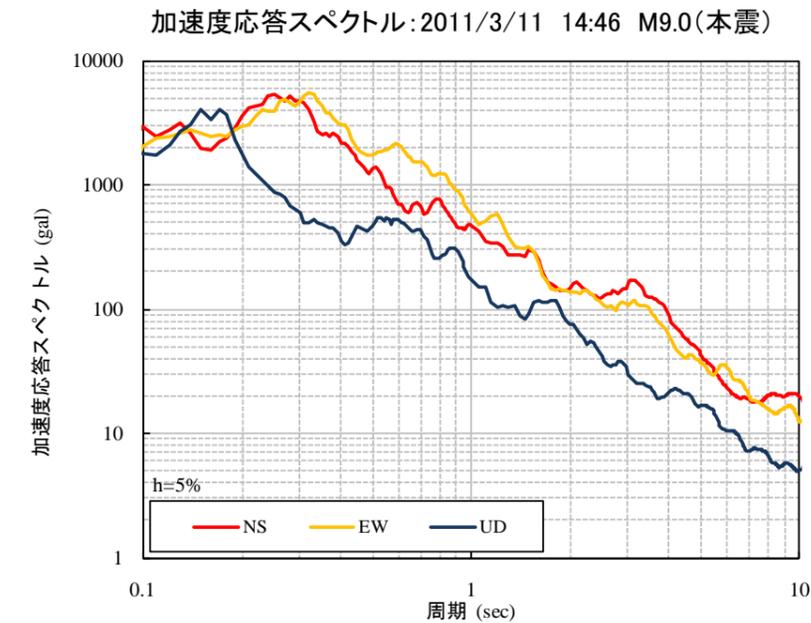
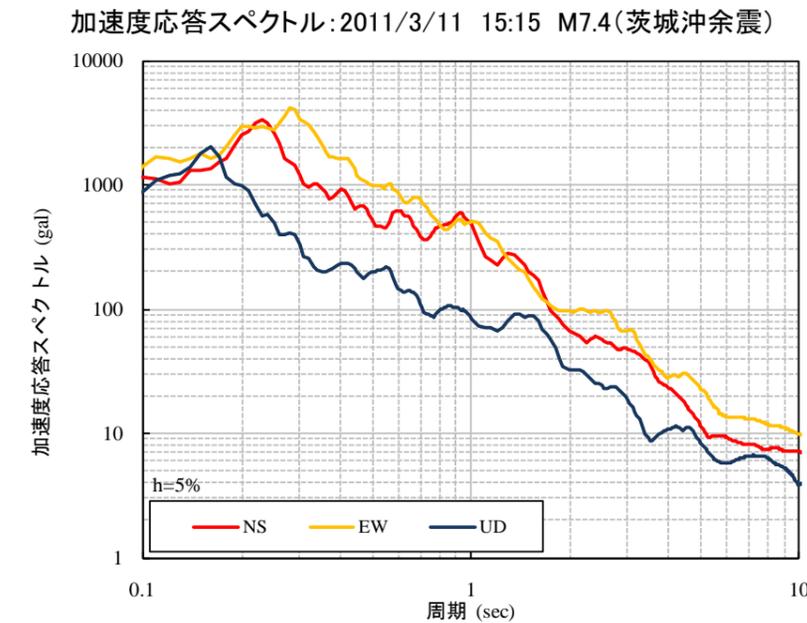
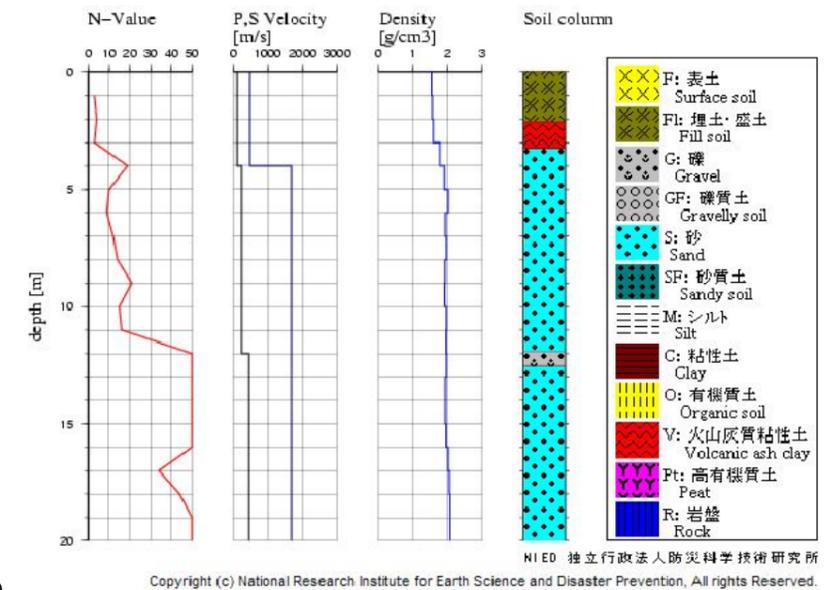
箇所名	鉾田市-1	都道府県	茨城県	市区町村	鉾田市	地区	鉾田、串挽	5/6			
対象地震	2011/3/11 14:46 M9.0(本震)	観測点	K-NET鉾田(IBR013)	対象地点との距離(km)	2.2	最大加速度(gal)	1762.3	最大速度(kine)	71.2	継続時間(50gal以上)(s)	144.10
	957.2						47.0		121.79		
注)最大加速度、最大速度の値は3成分合成値				気象庁震度(本震)	6弱	出典	防災科学技術研究所HP

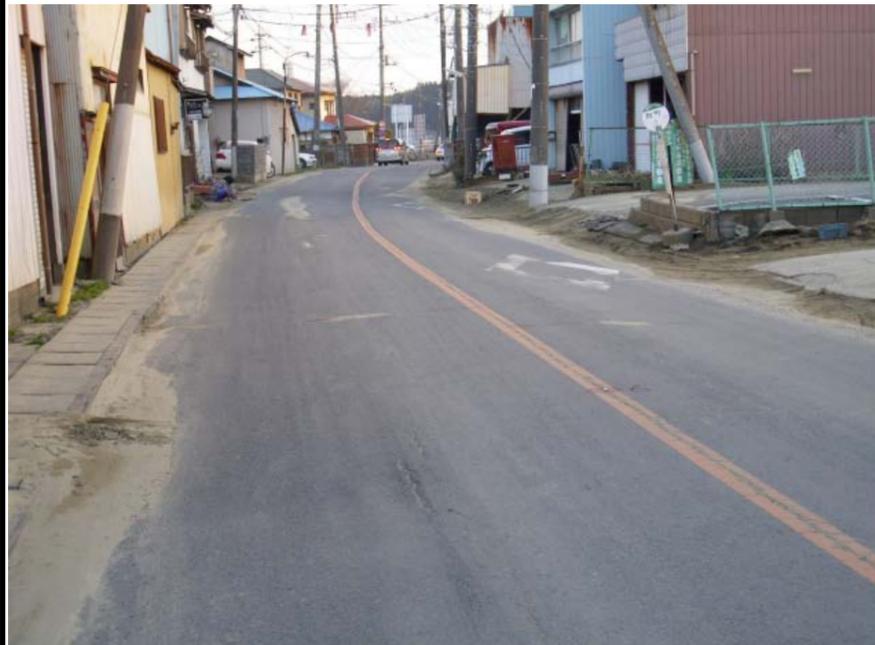
東京大東畑研究室 2011/3/19 銚田地区

箇所名	銚田市-1	都道府県	茨城県	市区町村	銚田市	地区	銚田、串挽	6/6
発生面積	中	地形分類	氾濫平野、埋土地、干拓地	液状化発生履歴	なし			
土地改変履歴	明治期以降に北裏末端部の一部干拓、河川改修がなされた。							
被害概要	銚田地区では噴砂が道路、駐車場で見られた。串挽地区では道路の陥没、段差、擁壁の傾斜が発生。							
噴砂の状況	小～中	地盤の変形量(沈下、傾斜)	道路の陥没幅1m以上、段差数10cm			被害の程度	中	
出典・調査	東北地方太平洋沖地震による関東地方の地盤液状化現象の実態説明委員会

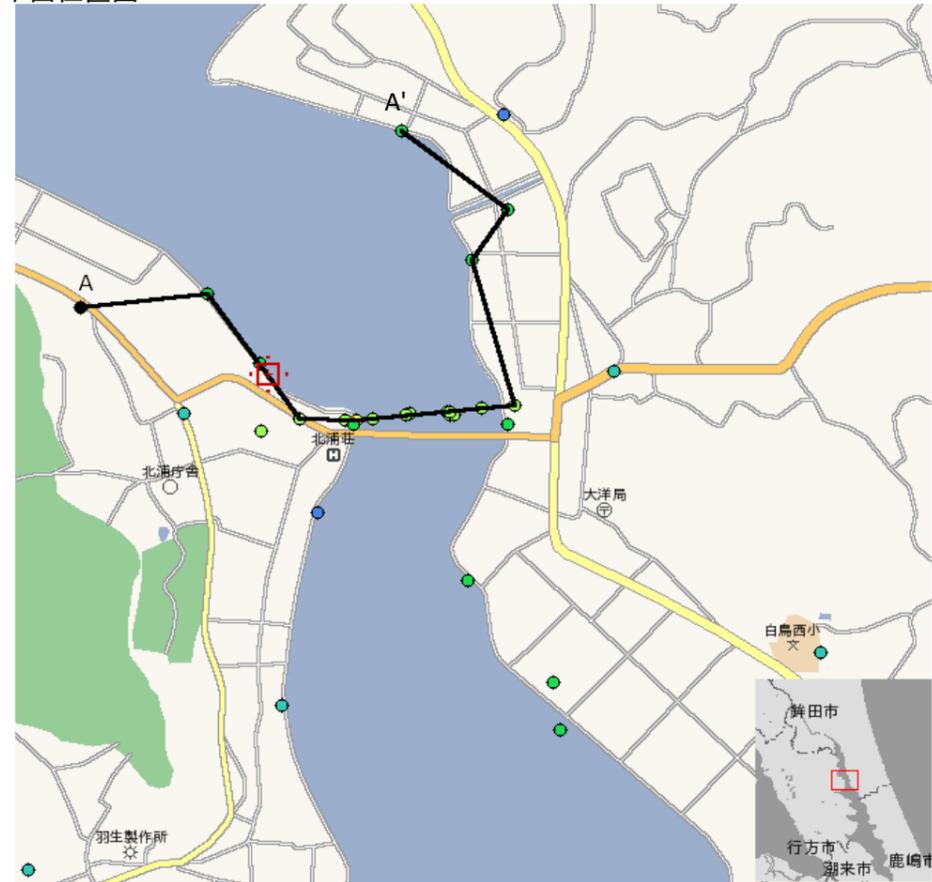
平面位置図

箇所名	鉾田市-2, 行方市-3		都道府県	茨城県	市区町村	鉾田市、行方市	地区	鉾田市札, 行方市馬渡	4/6
地下水位	GL-0.2~2.75m	液状化対象層(層厚、深度)	Bs,As GL-0~32m(層厚4~17m)						
湿潤密度 ρ_t		平均粒径D50		細粒分含有率FC		塑性指数Ip			
平均N値	0~26	液状化強度RL20		S波速度Vs		相対密度Dr			
液状化抵抗率F		適用基準		液状化指数PL

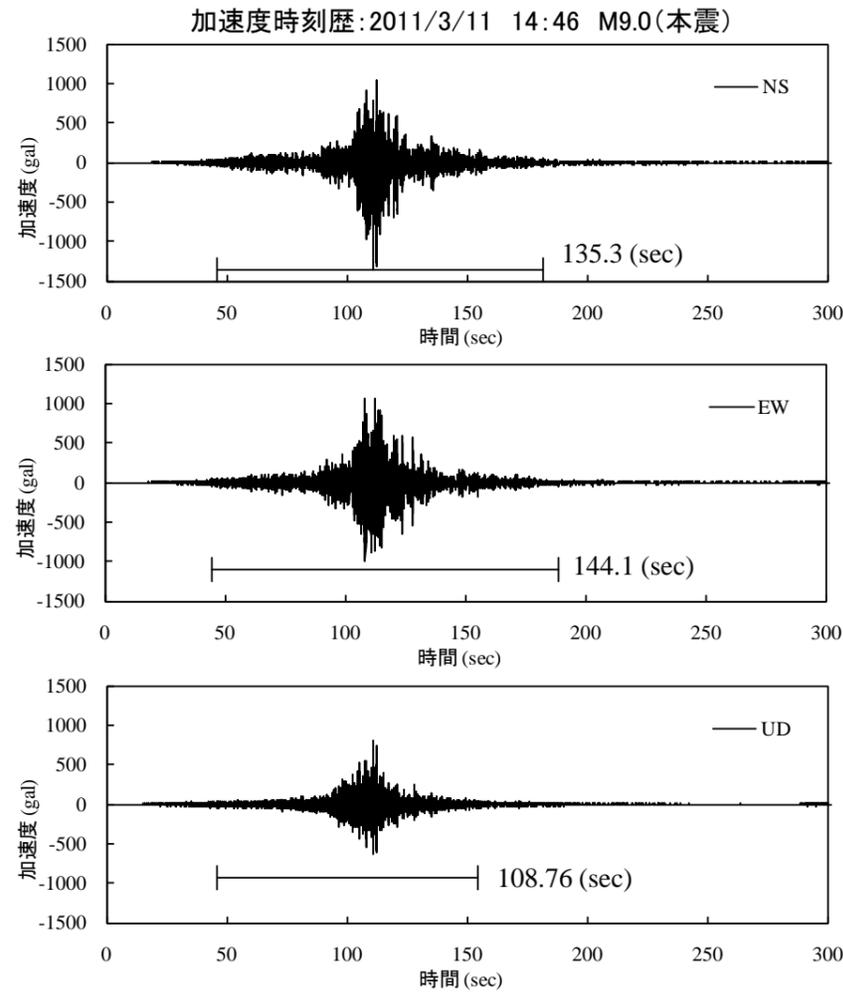
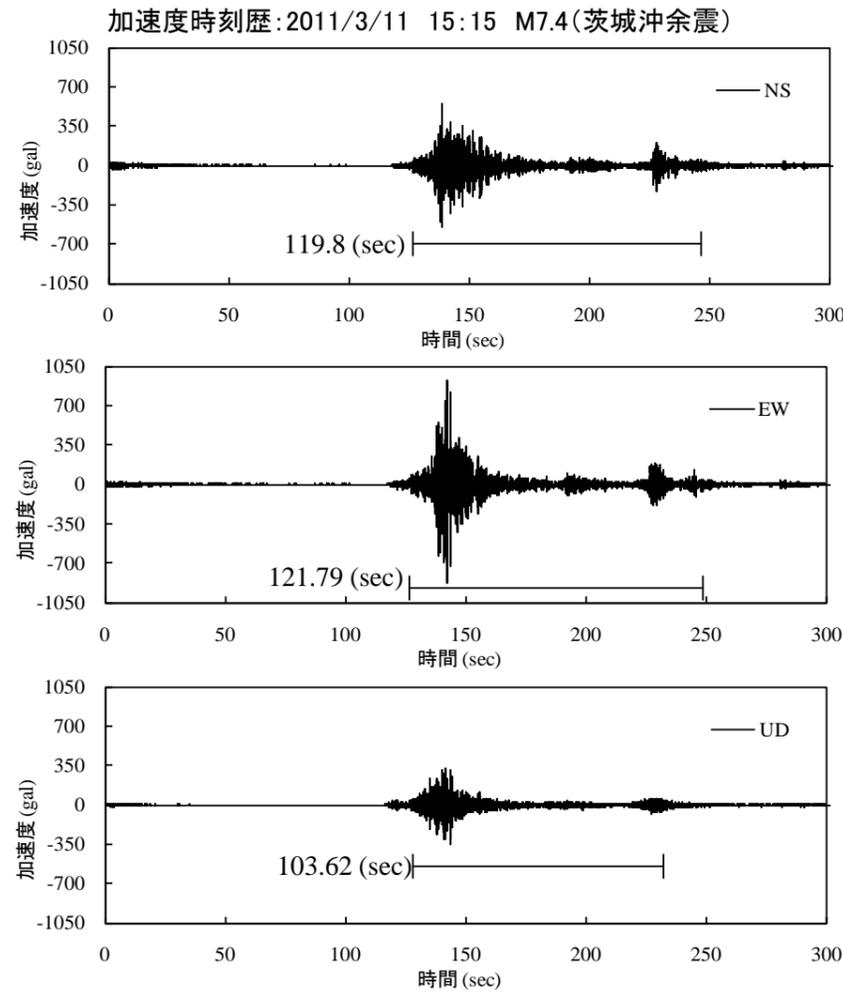
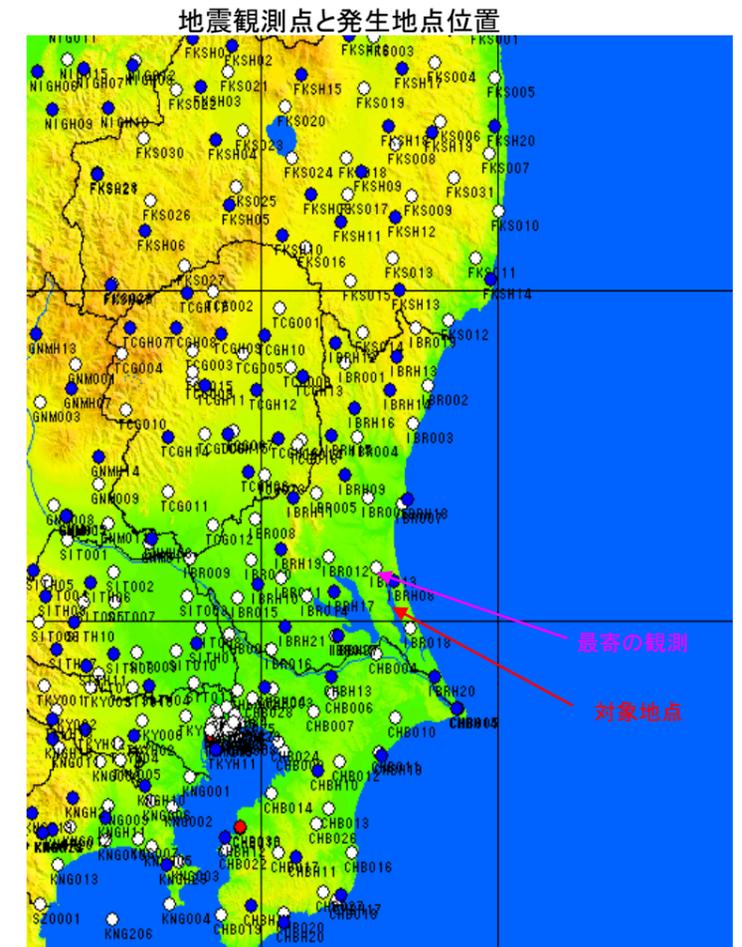
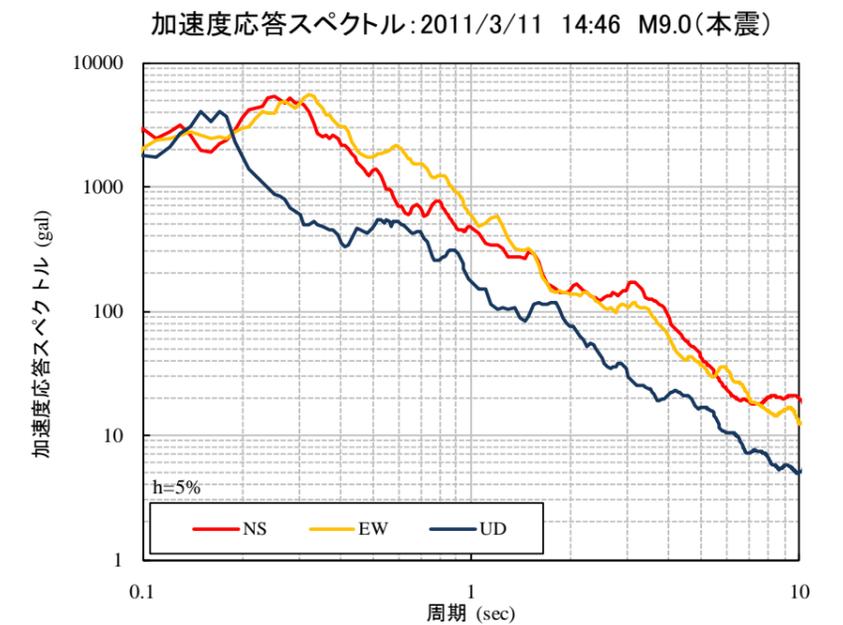
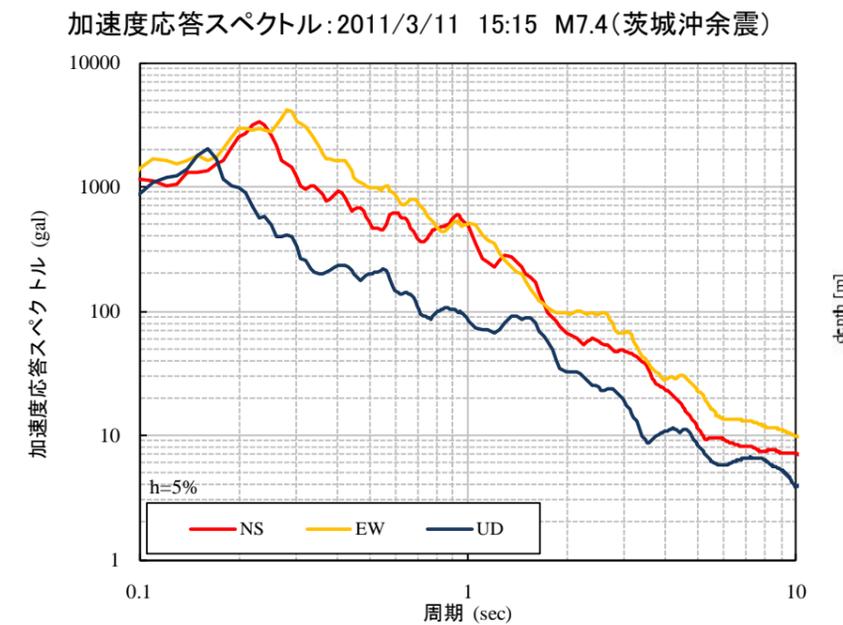
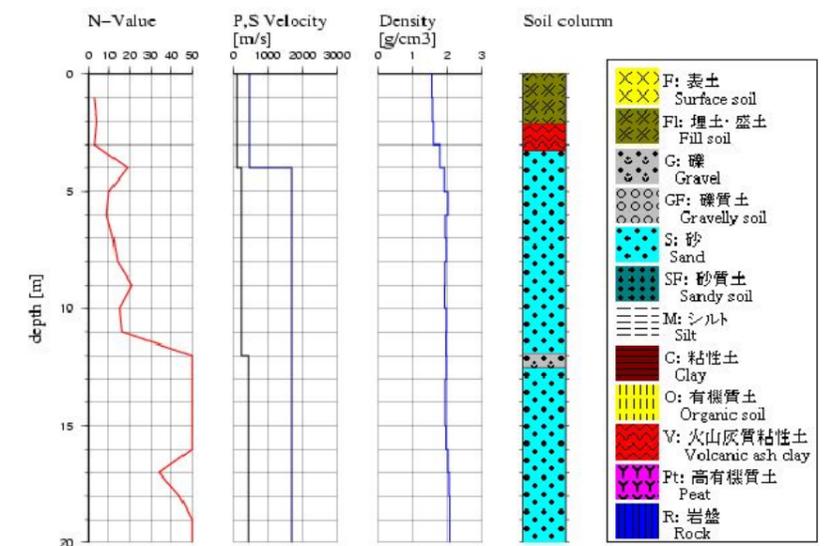
箇所名	鉾田市-2, 行方市-3	都道府県	茨城県	市区町村	鉾田市, 行方市	地区	鉾田市札, 行方市馬渡	5/6			
対象地震	2011/3/11 14:46 M9.0(本震)	観測点	K-NET鉾田(IBR013)	対象地点との距離(km)	9.3	最大加速度(gal)	1762.3	最大速度(kine)	71.2	継続時間(50gal以上)(s)	144.10
	957.2						47.0		121.79		
注)最大加速度、最大速度の値は3成分合成値				気象庁震度(本震)	6弱	出典	防災科学技術研究所HP

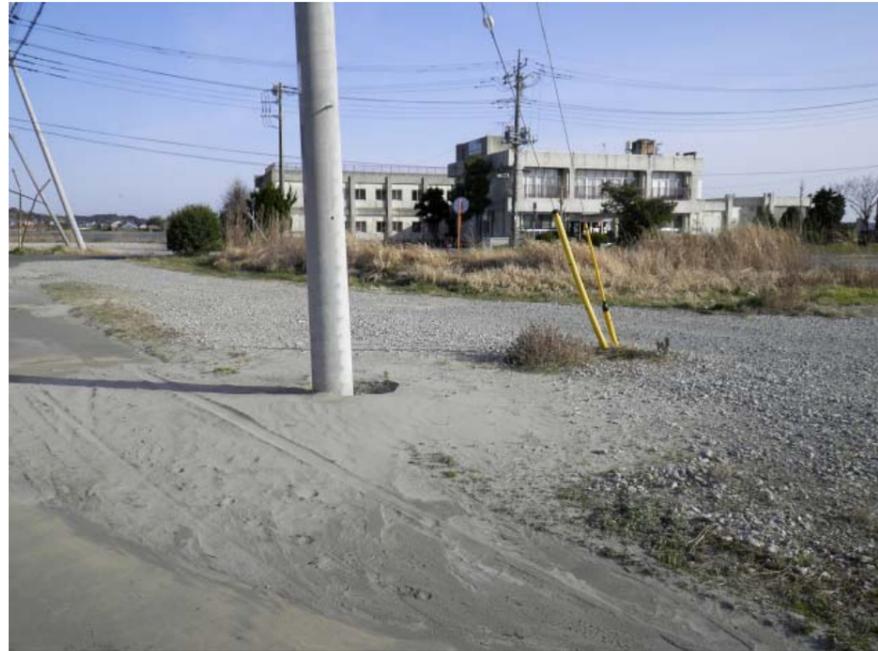
東京大東畑研究室 2011/3/19 行方市馬渡地区

箇所名	銚田市-2, 行方市-3	都道府県	茨城県	市区町村	銚田市、行方市	地区	銚田市札, 行方市馬渡	6/6
発生面積	小	地形分類	氾濫平野	液状化発生履歴	なし			
土地改変履歴	緩傾斜地に道路施工の際に盛土をしたものと推定							
被害概要	銚田市札、行方市馬渡では道路周辺で噴砂が発生。							
噴砂の状況	局所的	地盤の変形量(沈下、傾斜)	凹凸10~20cm				被害の程度	小
出典・調査	東北地方太平洋沖地震による関東地方の地盤液状化現象の実態説明委員会
