| 箇所名 | 大洗町-1 | | 都道府県 | 茨城県 | 市区町村 | 大洗町 | 地区 | 桜道, 寺釜 | | 1/6 |
| 被害概要 | 護岸、路面の変状。家屋の傾斜 | | | | | | | | | |

| 箇所名 | 大洗町-2, 茨城町-1 | | 都道府県 | 茨城県 | 市区町村 | 大洗町、茨城町 | 地区 | 大洗町北松川, 茨城町下石崎 | | 1/6 |
| 被害概要 | 堤防の液状化による流動、沈下。L=387m。 | | | | | | | | | |

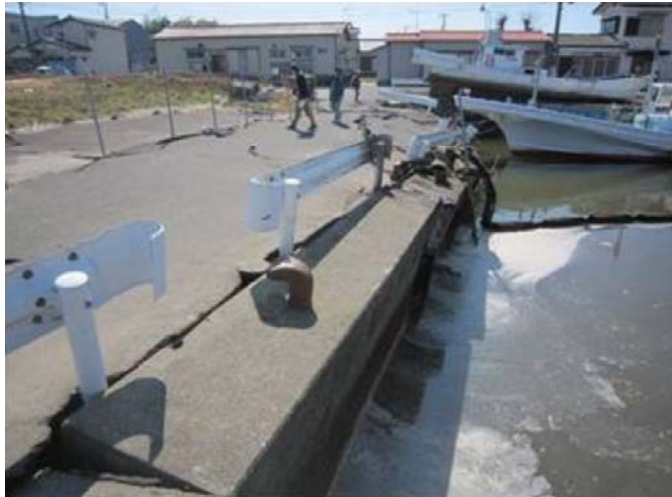
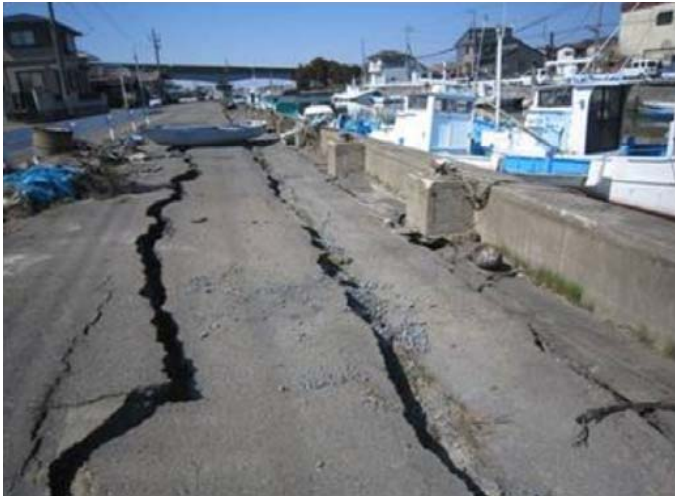
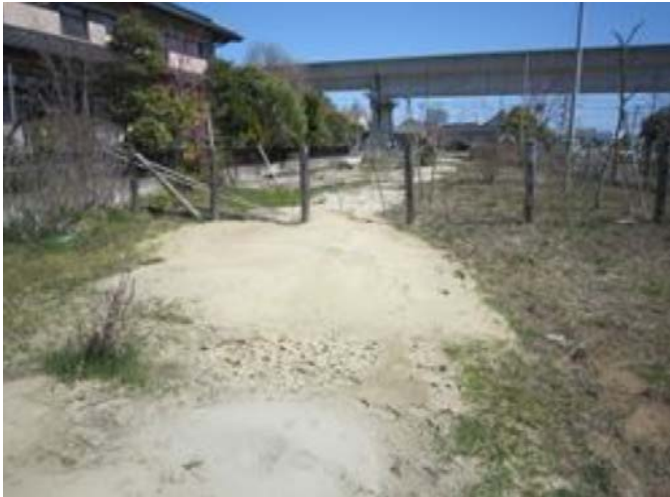
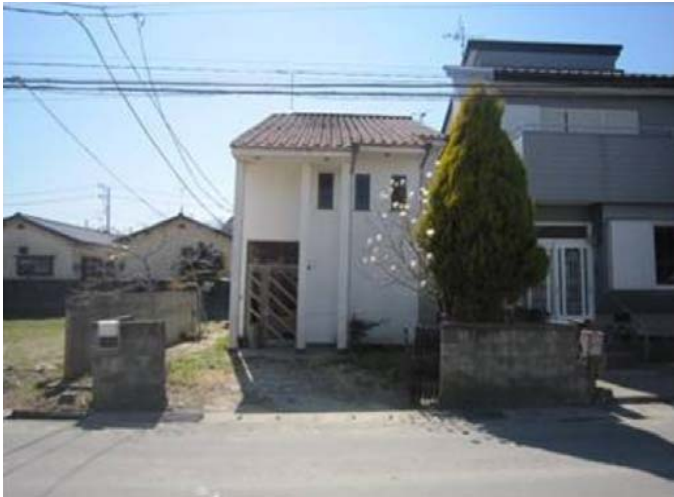
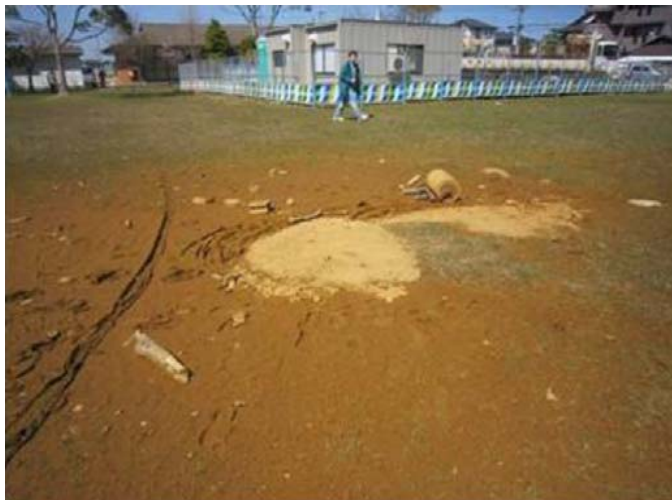
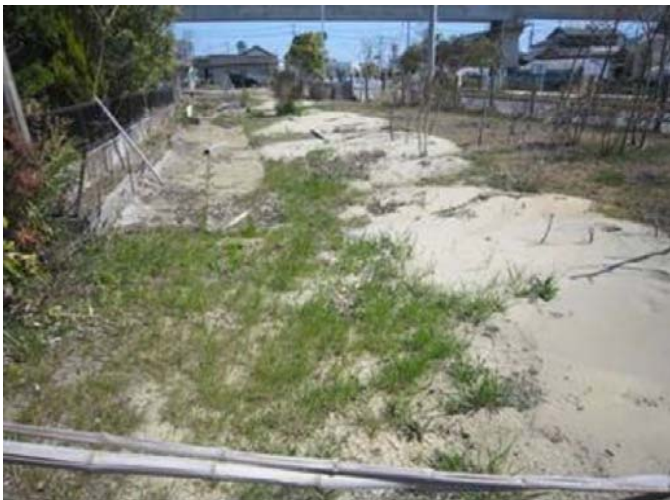
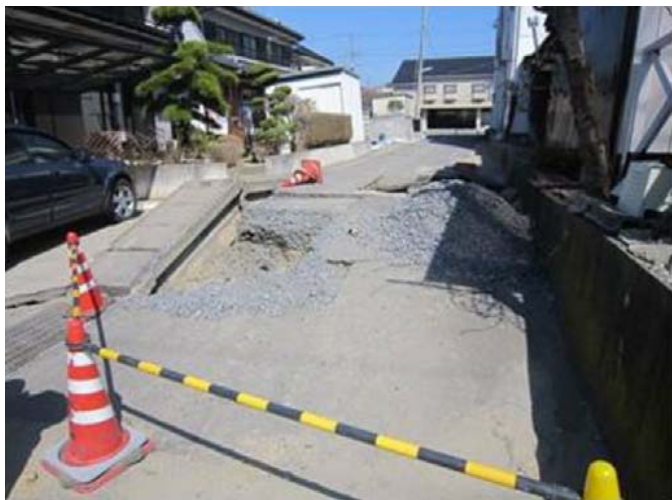
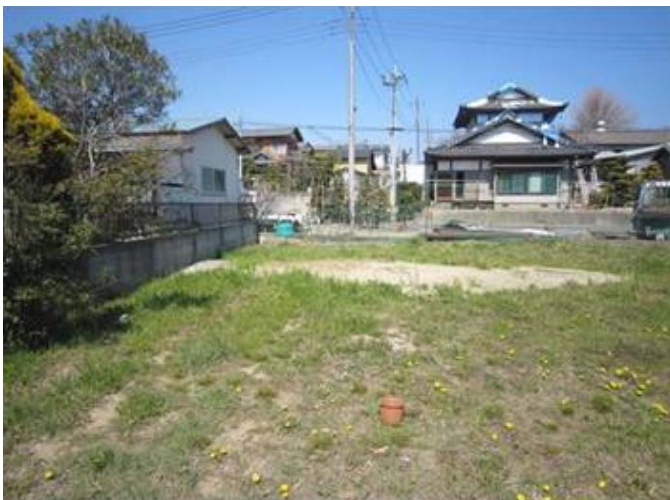
| 被害概要 | 護岸、路面の変状。家屋の傾斜 | | | | | | | | | |
| 噴砂の状況 | 中 | 地盤の変形量(沈下、傾斜) | | | 中 | 被害の程度 | | | 中 | |

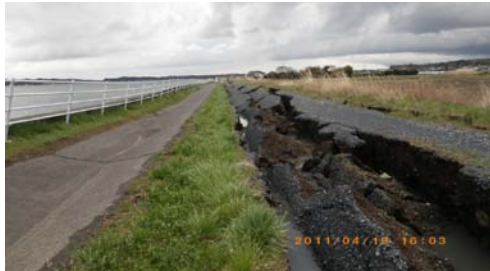
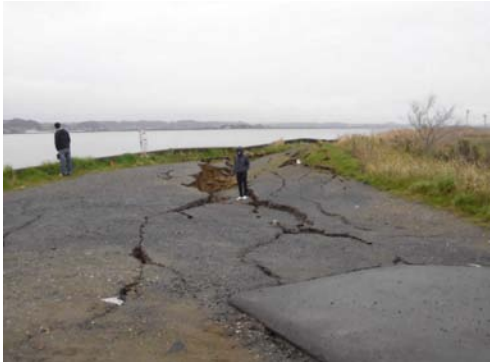
東畑郁生（東京大学）2011/4/9、4/18

| 被害概要 | 堤防の液状化による流動、沈下。L=387m。 | | | | | | | | | |
| 噴砂の状況 | 小 | 地盤の変形量(沈下、傾斜) | | | 大 | | | 被害の程度 | 大 | |
