| 箇所名 | 水戸市-3 | | | 都道府県 | 茨城県 | | 市区町村 | 水戸市 | | 地区 | 坏, 下大野 | | | 1/6 |
| 被害概要 | 道路、下大野排水機場周辺、水田で噴砂、段差、マンホール突出が発生。 | | | | | | | | | | | | | |

| 箇所名 | ひたちなか市-1 | | 都道府県 | 茨城県 | 市区町村 | ひたちなか市 | 地区 | 和田町, 栄町, 田中後, 関戸 | | 1/6 |
| 被害概要 | 護岸の流動、崩壊。道路の亀裂、変状。地表面の亀裂、噴砂。県道173号線では高さ6m程度の道路盛土がおおよそ200mにわたり沈下、変形。大量な噴砂が1.5m程堆積。 | | | | | | | | | |

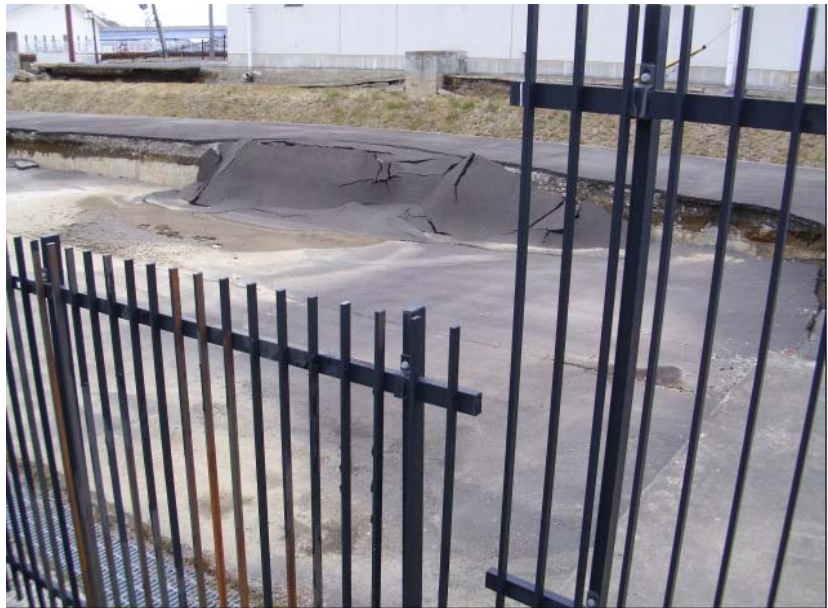
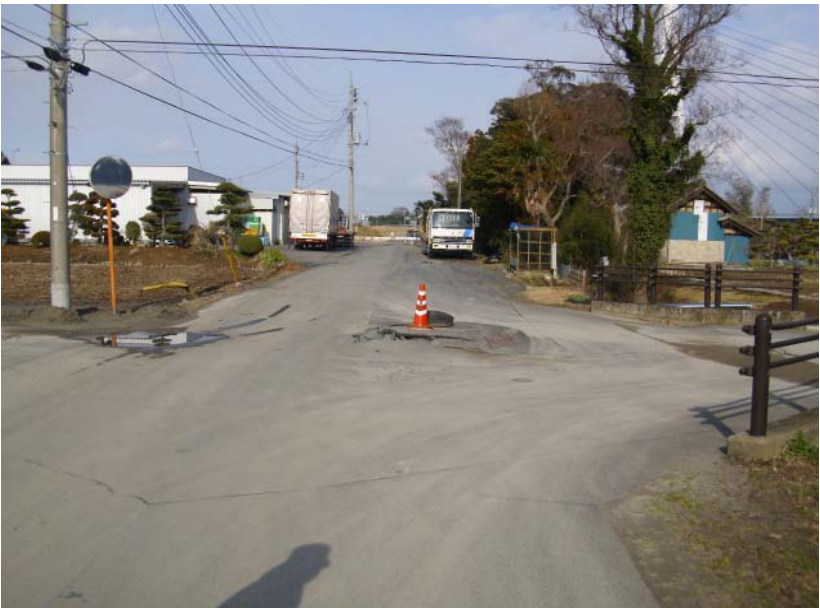
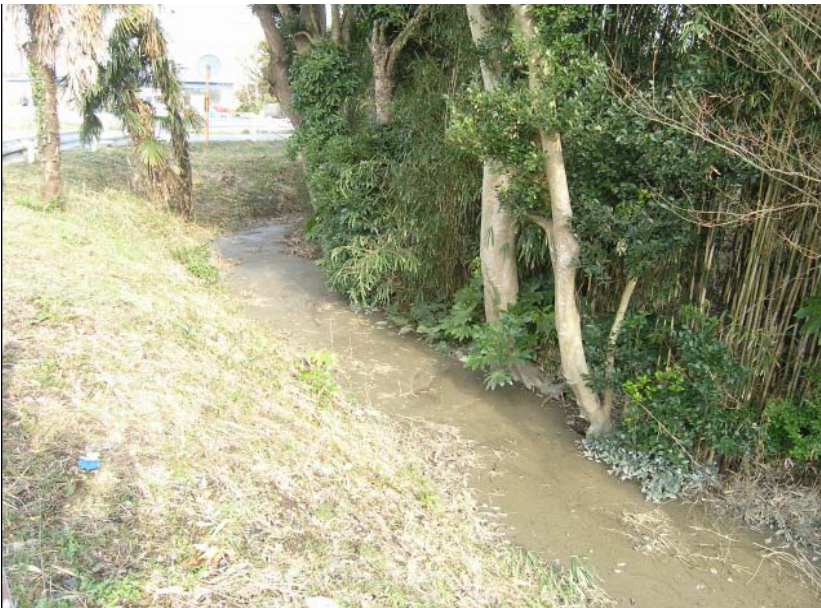
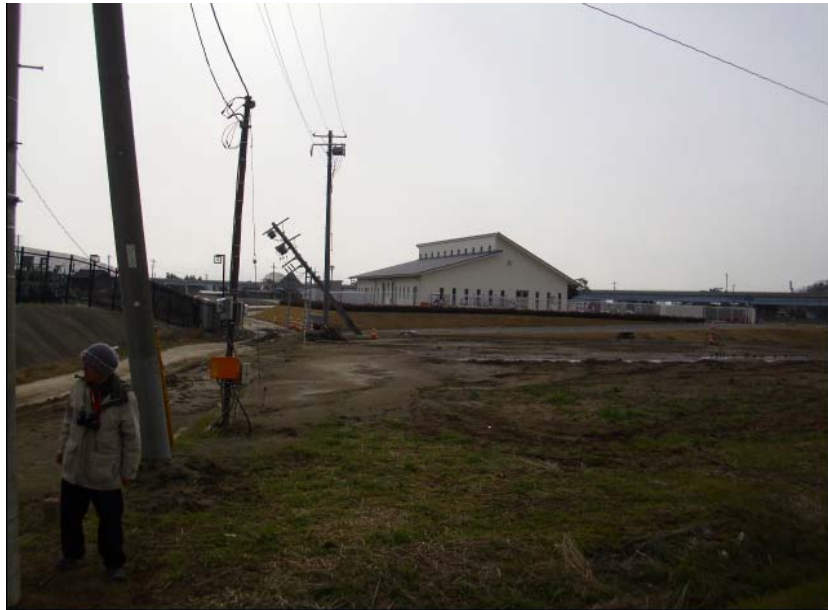
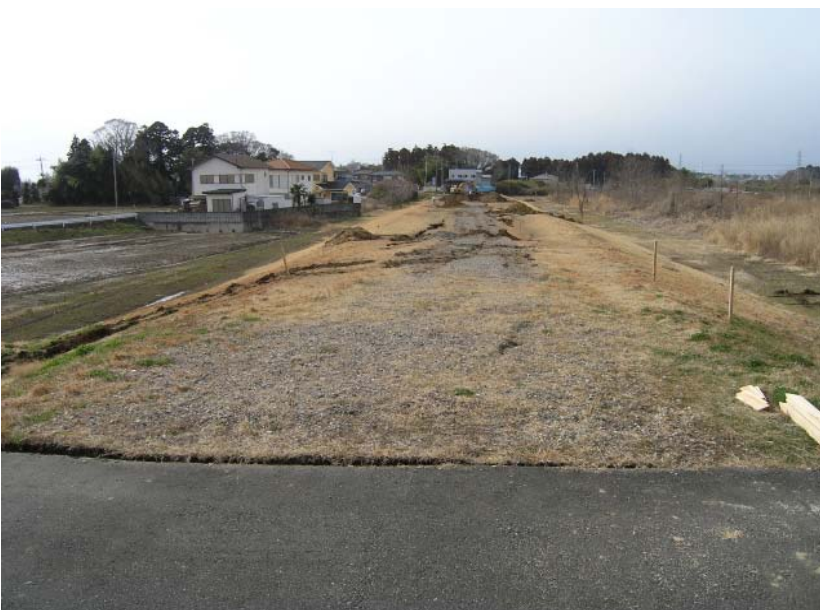
東大東畑研究室 2011/3/23

| 被害概要 | 道路、下大野排水機場周辺、水田で噴砂、段差、マンホール突出が発生。 | | | | | | | | | |
| 噴砂の状況 | それほど多くない | | | 地盤の変形量(沈下、傾斜) | | マンホール突出10～20cm | | 被害の程度 | 小～中 | |

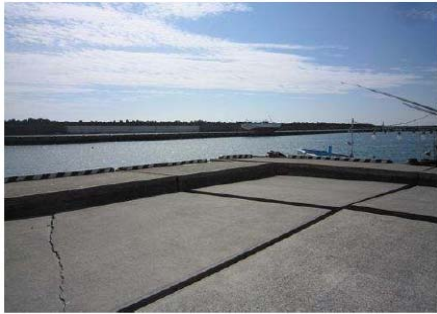
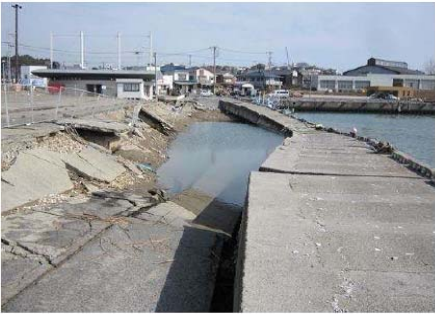
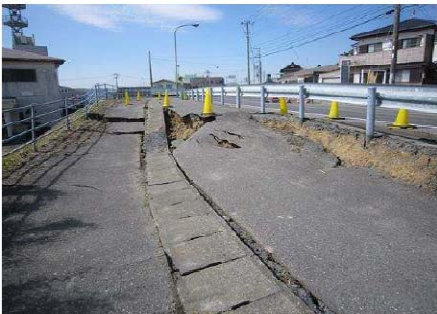
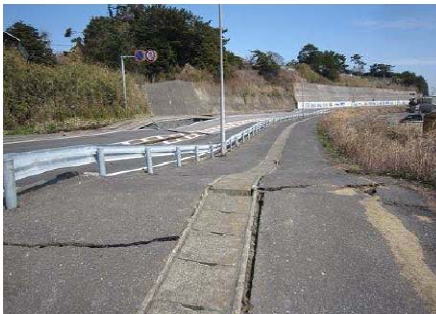
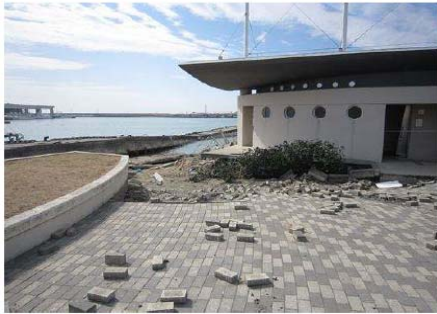
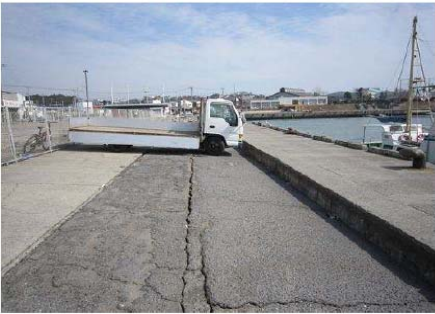
茨城大学調査報告（その4）2011/3/20  
那珂湊港、海門町

| 被害概要 | 護岸の流動、崩壊。道路の亀裂、変状。地表面の亀裂、噴砂。県道173号線では高さ6m程度の道路盛土がおおよそ200mにわたり沈下、変形。大量な噴砂が1.5m程堆積。 | | | | | | | | | |
| 噴砂の状況 | 大 | 地盤の変形量(沈下、傾斜) | | 大 | | 被害の程度 | | 大 | | |
