| 箇所名 | ひたちなか市-2 | | 都道府県 | 茨城県 | 市区町村 | ひたちなか市 | 地区 | 阿字ヶ浦町, ひたち海浜公園 | | 1/6 |
| 被害概要 | 県道57 の立体交差部に噴砂。阿字ヶ浦海岸では暗渠の破損、道路の軽微な被害、緩い砂丘斜面の流動による道路の亀裂。 | | | | | | | | | |

| 箇所名 | ひたちなか市-3, 東海村-2 | | 都道府県 | 茨城県 | 市区町村 | ひたちなか市、東海村 | 地区 | ひたちなか市長砂(那珂久慈浄化センター), 東海村常陸那珂港 | | 1/6 |
| 被害概要 | 茨城県那珂久慈流域下水道施設でほぼすべての建物の周囲が液状化による沈下。グラウンドなどでは噴砂は確認できなかったことから埋戻土の液状化と思われる。常陸那珂港の道路、エプロンが液状化し、変状。 | | | | | | | | | |

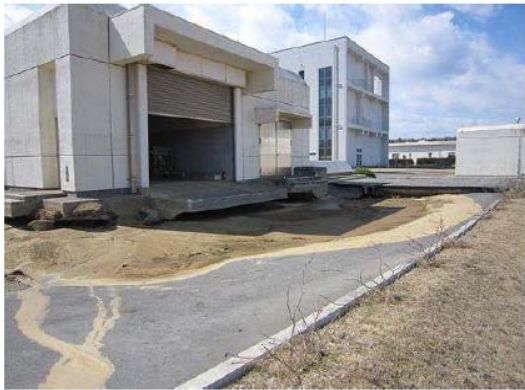
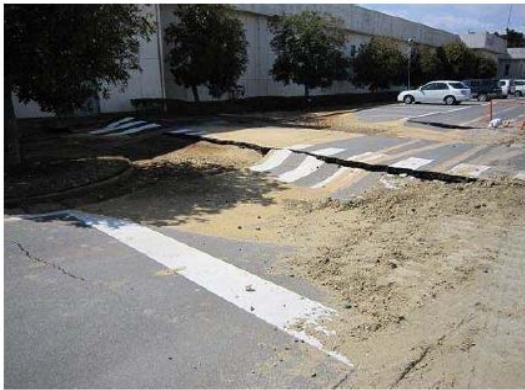
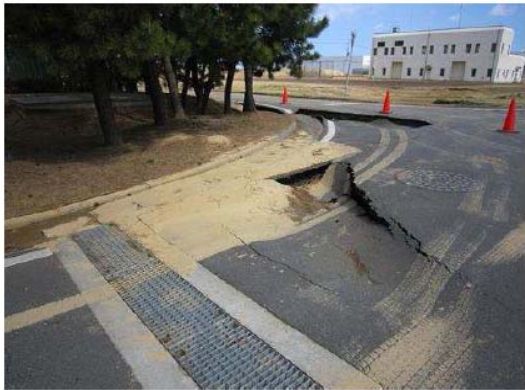
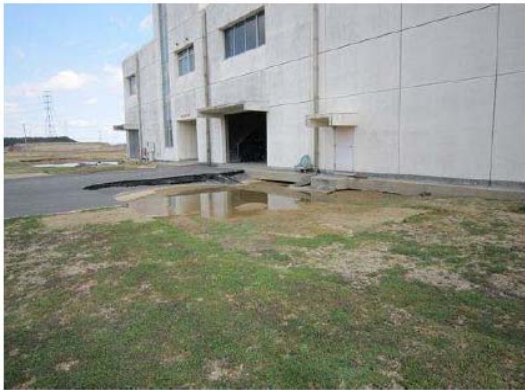
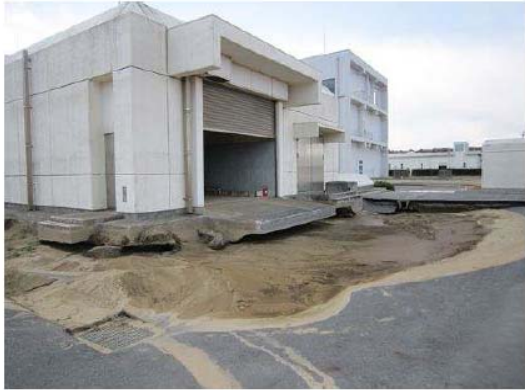
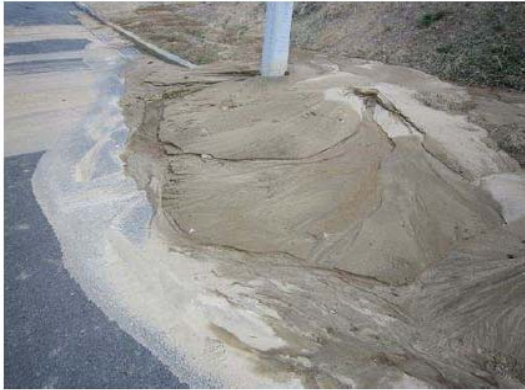
茨城大学調査報告(その3) 2011/3/18  
鹿島臨海鉄道橋脚基礎(国道6号付近)

| 被害概要 | 茨城県那珂久慈流域下水道施設でほぼすべての建物の周囲が液状化による沈下。グラウンドなどでは噴砂は確認できなかったことから埋戻土の液状化と思われる。常陸那珂港の道路、エプロンが液状化し、変状。 | | | | | | | | | |
