平成23年台風12号に伴う富士川砂防事務所管内の被災状況【第2報】

平成23年9月12日9時現在

国土交通省 関東地方整備局 富士川砂防事務所

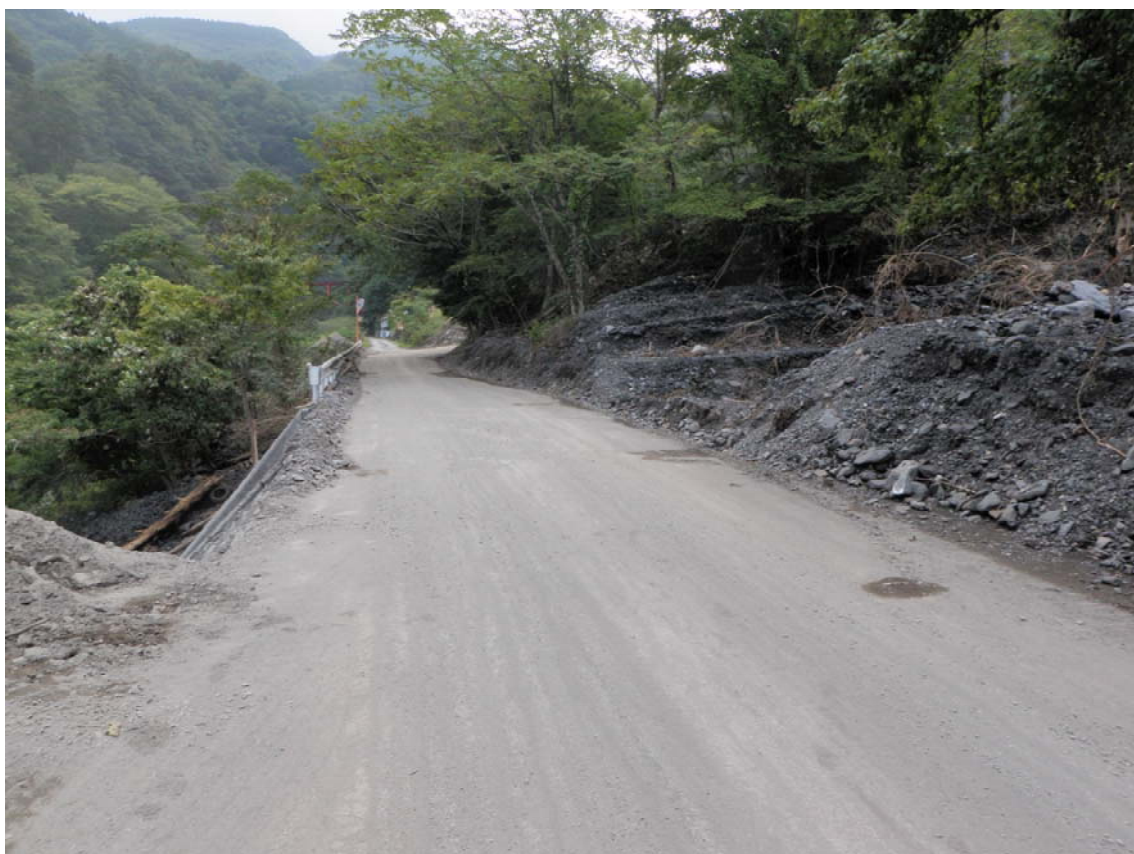
山梨県早川町羽衣地区の土砂撤去状況（9月9日9時30分頃撮影）

赤沢地区の土砂撤去については、9月3日に早川町より連絡を受け、9月4日から当事務所が町道の一部復旧作業を実施した。9月7日より早川町が町道復旧作業を開始し、9月12日8時30分現在、町道復旧作業は継続中である。

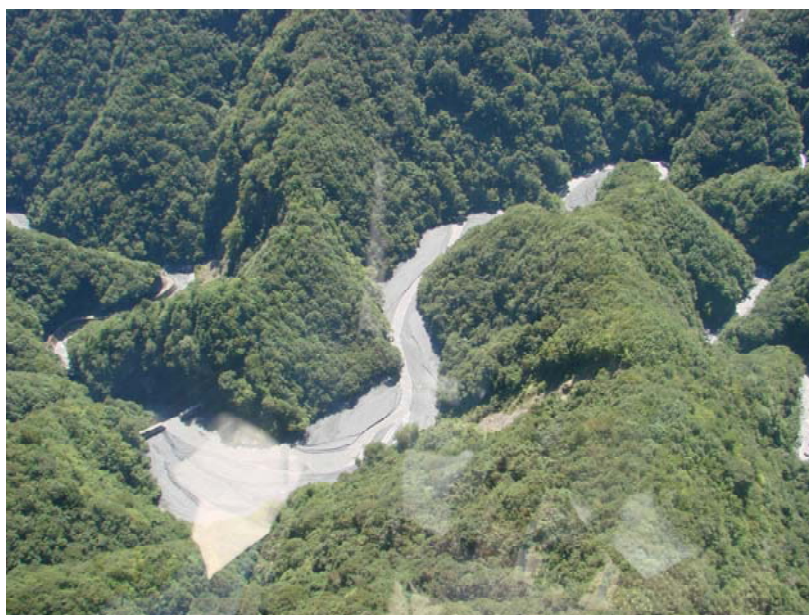
【早川支川雨畑川上流：稲又第三砂防堰堤(高さ50m)】

一方では、流出した土砂を捕捉した多くの砂防堰堤が確認された。

(平成23年9月7日11時頃撮影)

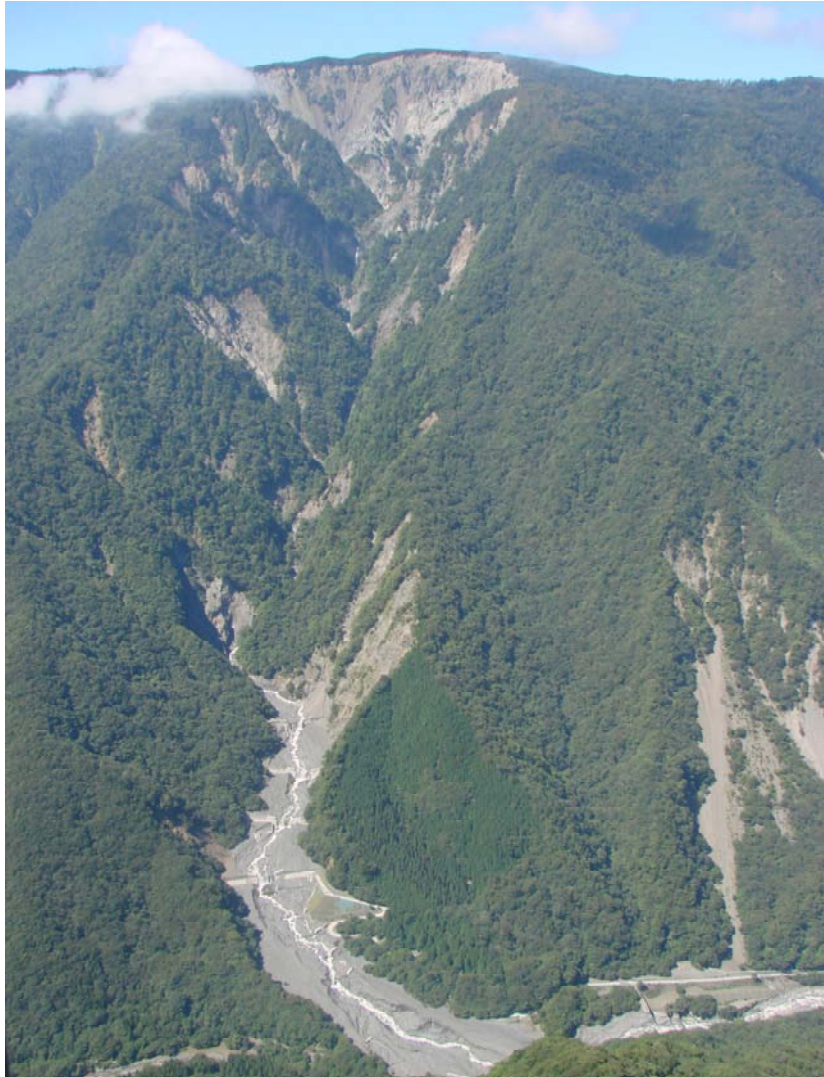
【上部：七面山の大崩れ／下部：大春木砂防施設群】

管内において降雨量の多かった早川流域については、新規の山腹崩壊の発生や既存の山腹崩壊地の拡大が各所に確認されたが、当該土砂による河道閉塞は確認されなかった。

(平成23年9月7日10時30分頃撮影)
