# 広報活動報告（日光けっこうフェスティバル2011） —平成23年10月8日（土）—

平成23年10月8日（土）、「日光けっこうフェスティバル2011」（会場：日光市運動公園）において、ブースを設けて日光砂防の事業PRを実施しました。

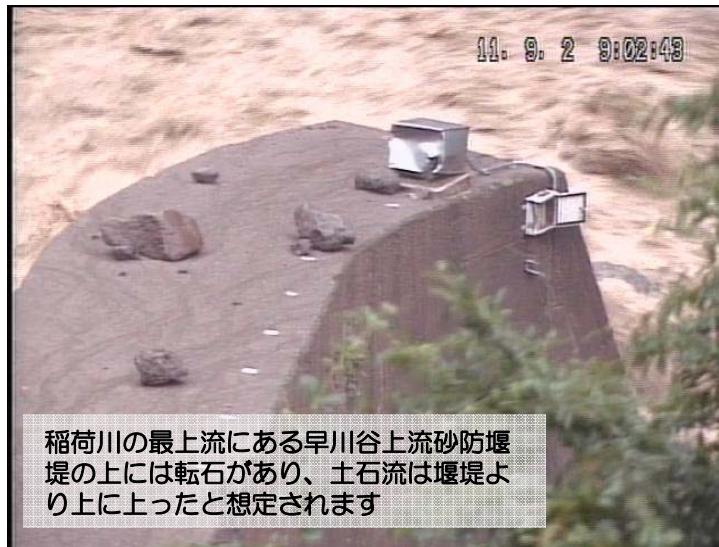
稲荷川の最上流にある早川谷上流砂防堰堤の上には転石があり、土石流は堰堤より上に上ったと想定されます

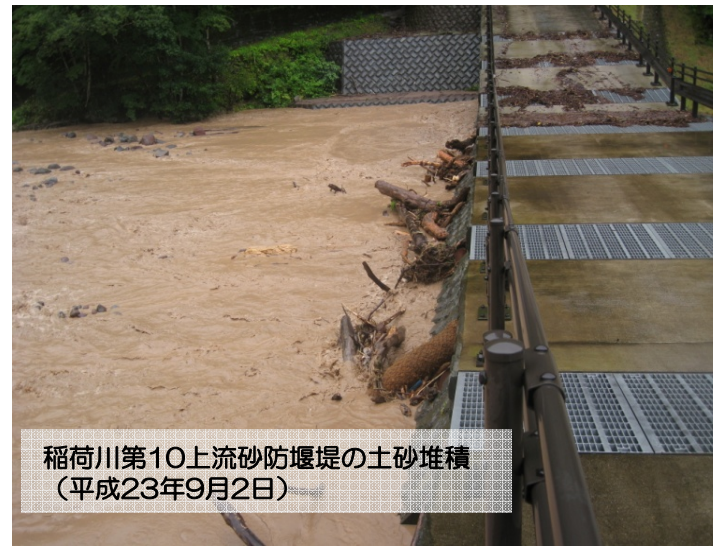
稲荷川第10上流砂防堰堤の土砂堆積（平成23年9月2日）

台風12号の雨により、9月2日（金）朝、稲荷川上流で土石流が発生して土石流センサーが壊されました。

しかし、下流にある稲荷川第10上流砂防堰堤で大量の土砂を捕捉したため、日光市内に被害はありませんでした。

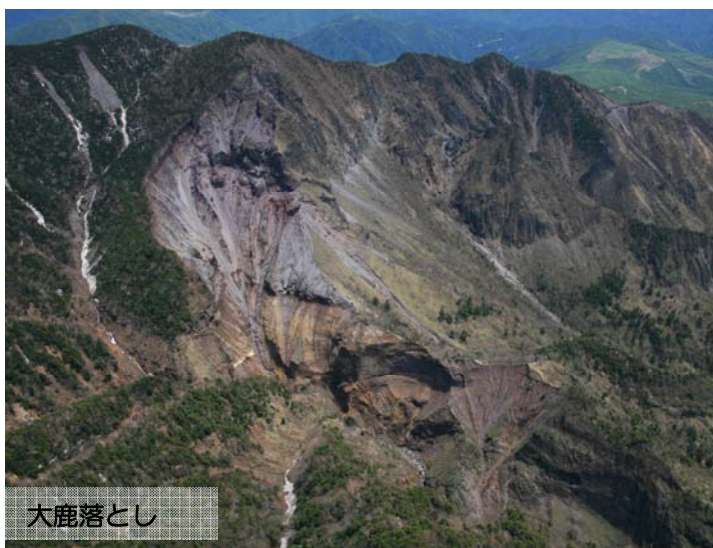
大鹿落とし

世界遺産日光東照宮の北を流れる稲荷川の上流には“大鹿落とし”などの崩壊地があり、たびたび土砂災害が発生していました。

今年9月の台風12号では稲荷川の上流に土石流が発生したため、稲荷川の航空写真「稲荷川マップ」を用いて”大鹿落とし”など上流の崩壊地を強調した展示を行いました。
