3) 鶴見川流域の課題

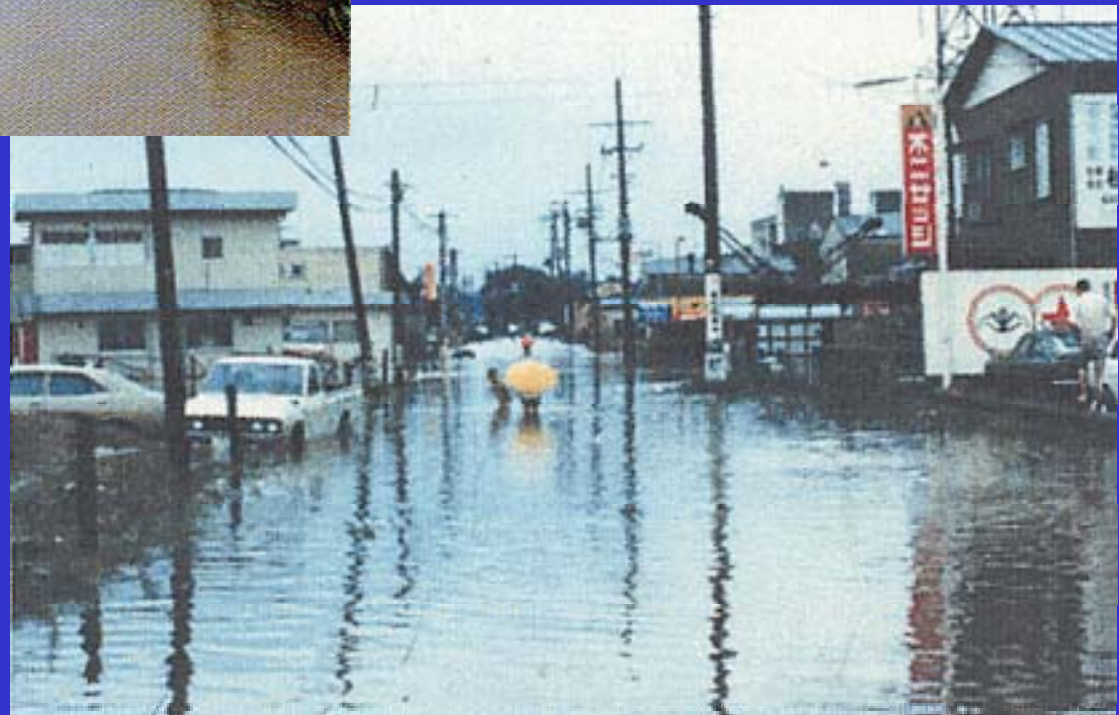
➤ 度重なる洪水被害

1976年9月:

横浜市港北区

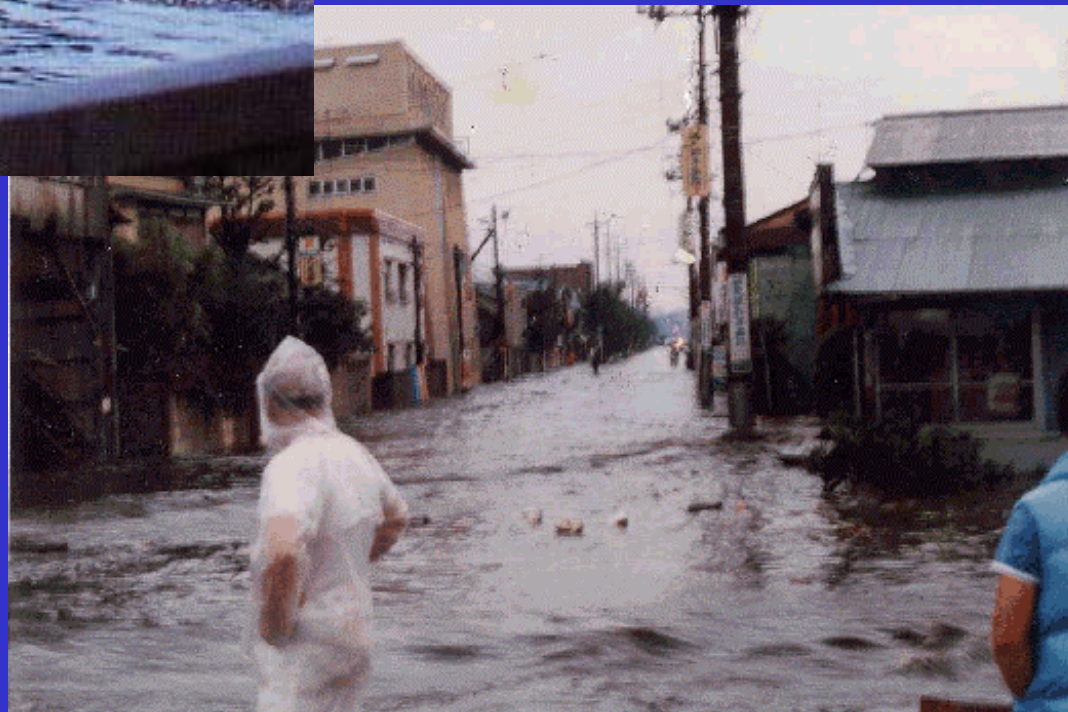
➤ 度重なる洪水被害

1982年9月:

横浜市鶴見区

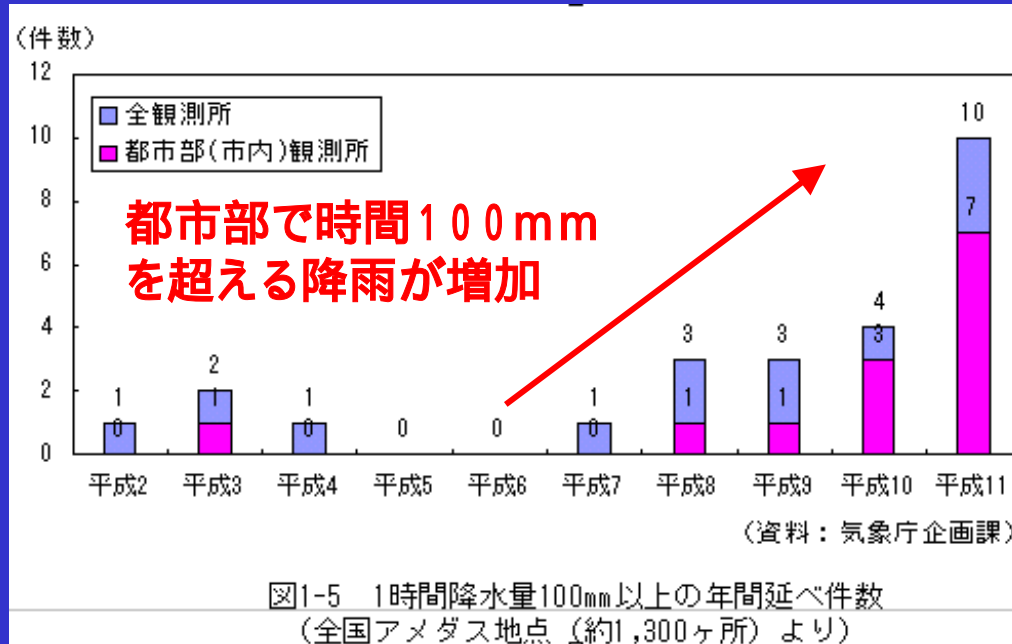
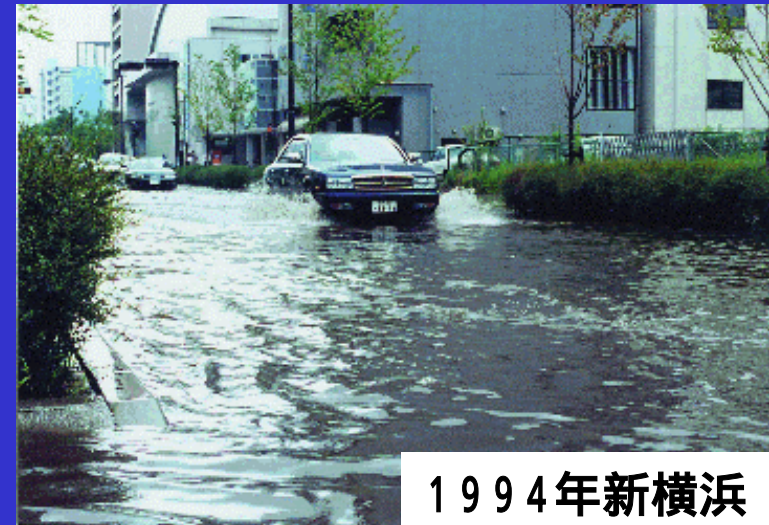
➤ 異常豪雨の増加

都市部では地下施設も多く
更なる危険が

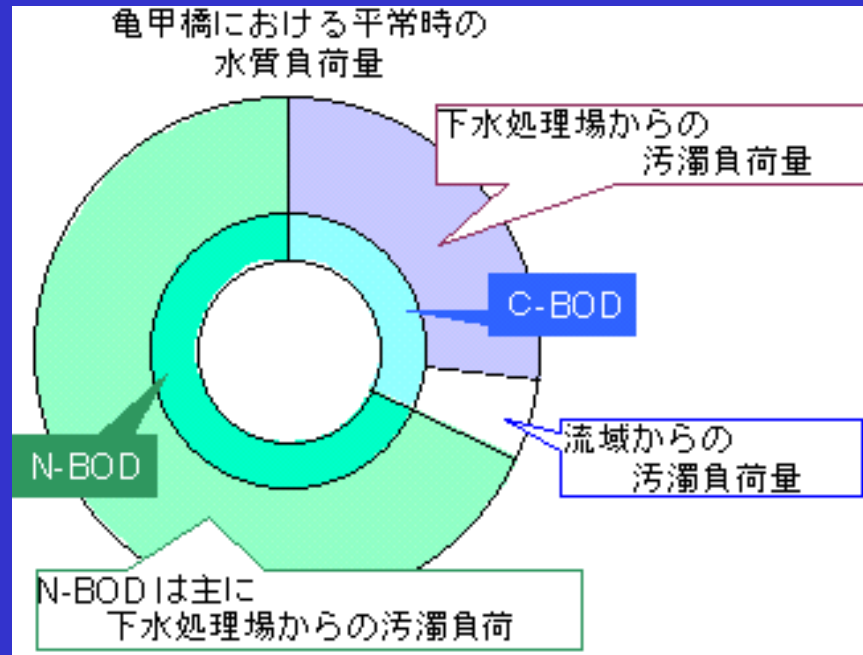
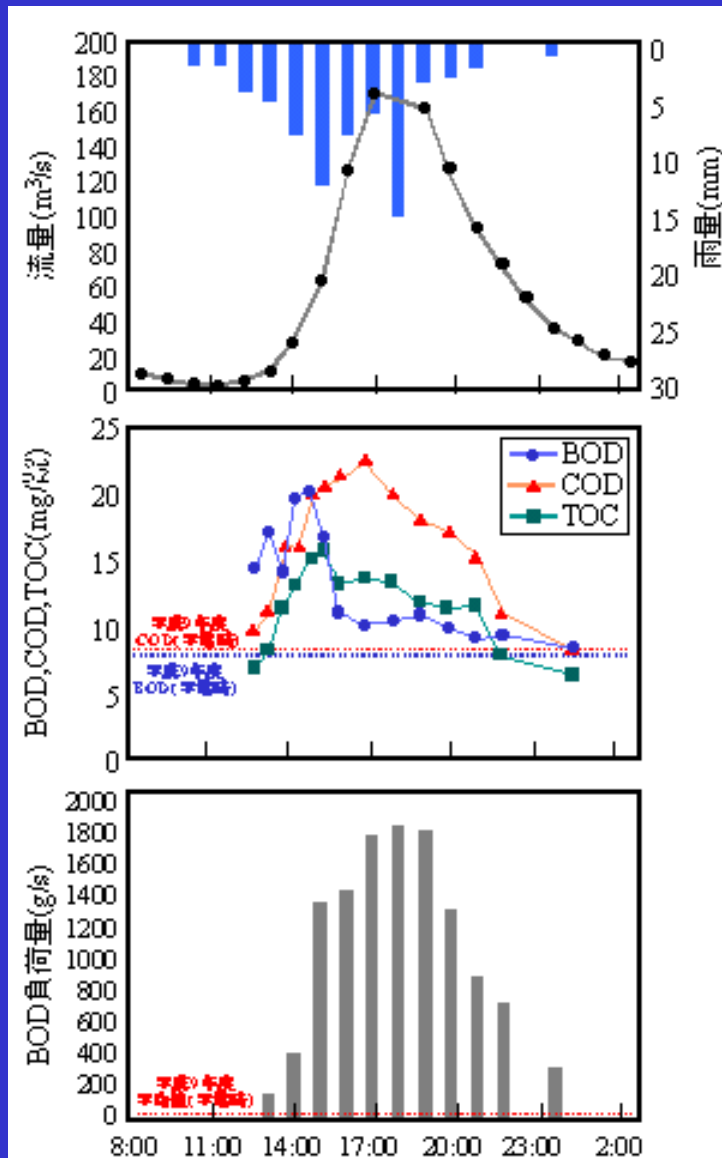
➤ 水質改善上の課題

N - BOD対策

新たな水質問題

= 環境ホルモン

雨天時水質対策

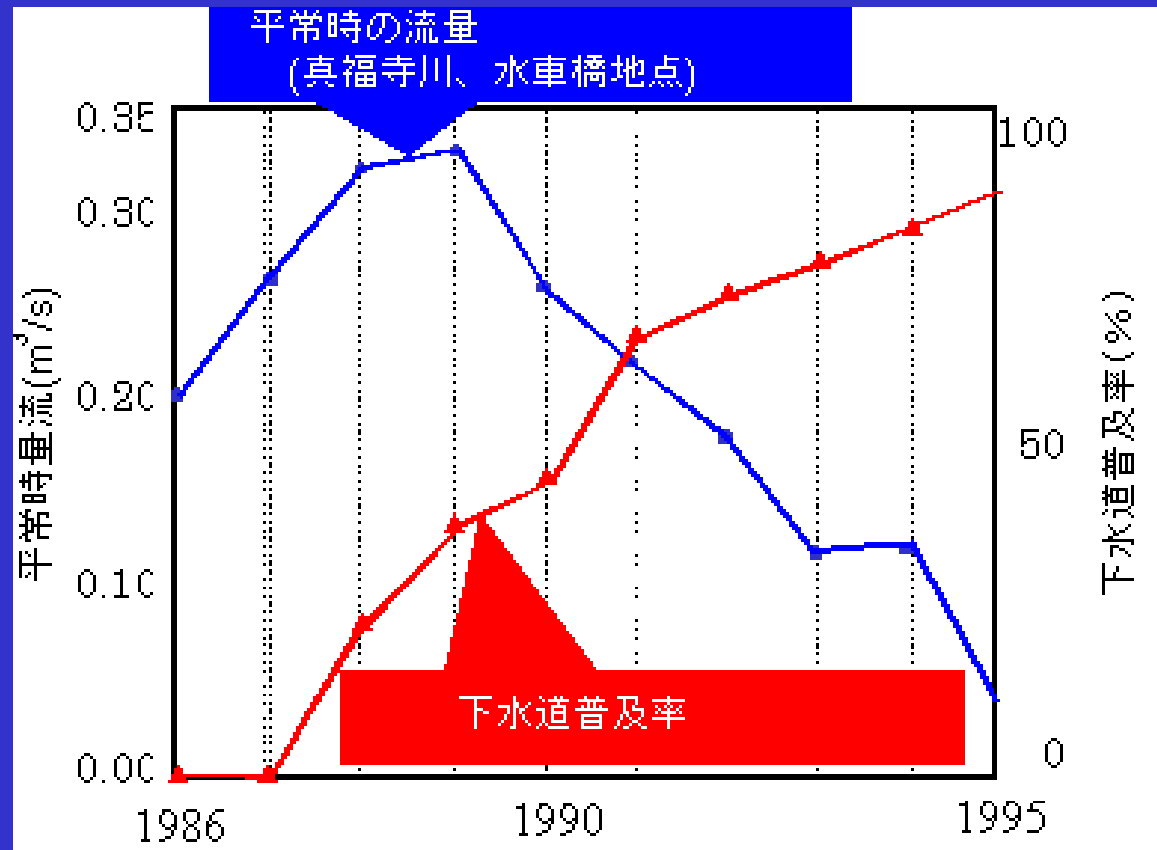
➤ 平常時流量の課題

- 下水道整備によるバイパス
- コンクリートの護岸で被覆 (地下水流入遮断)

上流は流量少ない

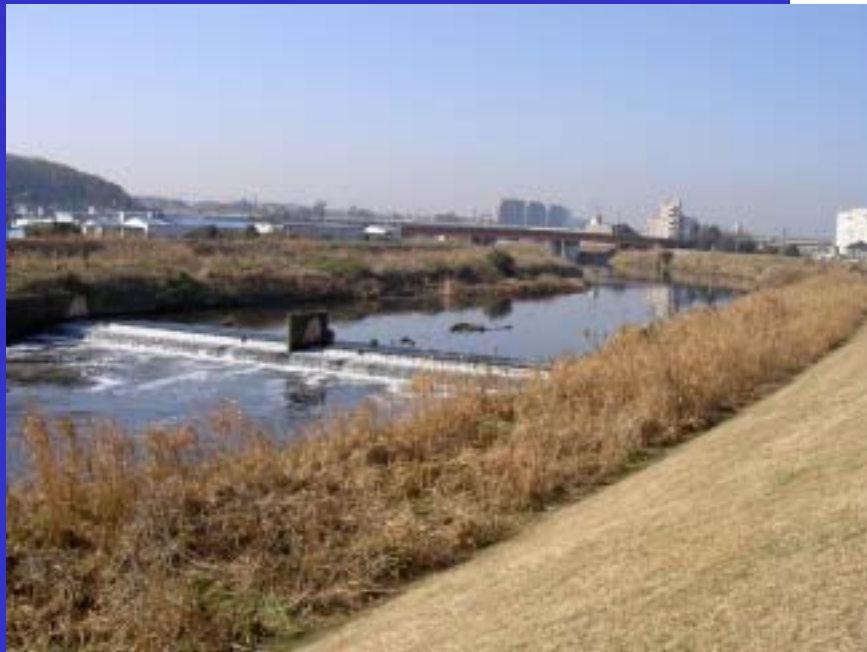
下水道放流で
下流は流量が多い

都市用水の水源
: 98%は他流域

← 上水道等の流れ

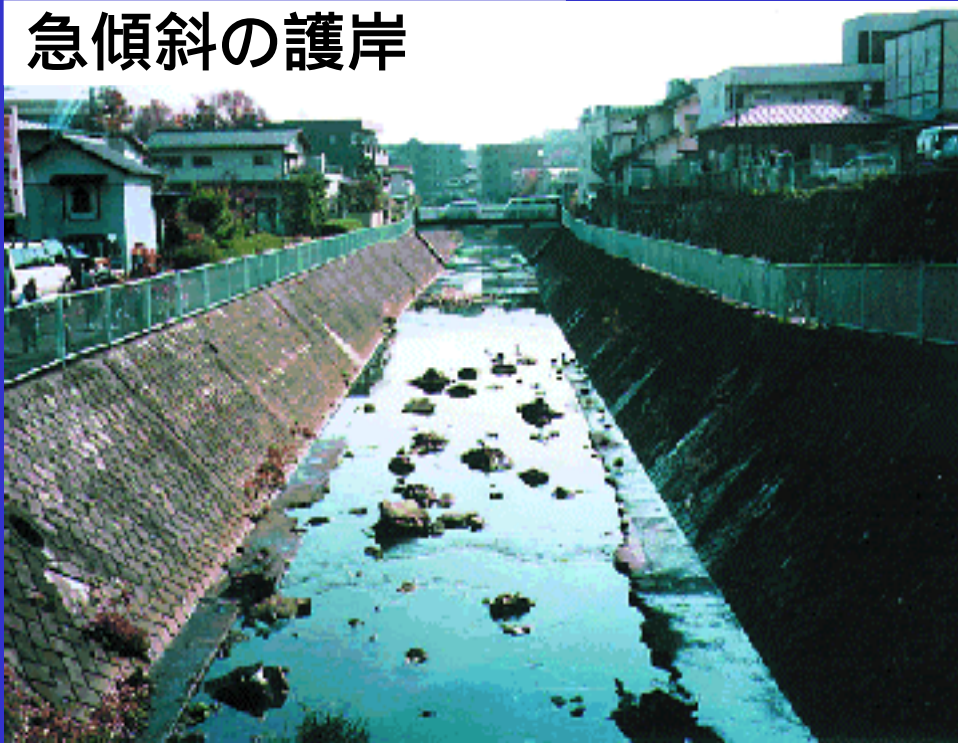
急傾斜の護岸

護岸構造
親水性の低下
生物の生息、生育に不適

震災・火災時の活用にも
不向き
