平成23年9月 台風15号(ロウキー)の対応

京 浜 河 川 事 務 所

平成23年9月 台風15号(ロウキー)の対応 目次

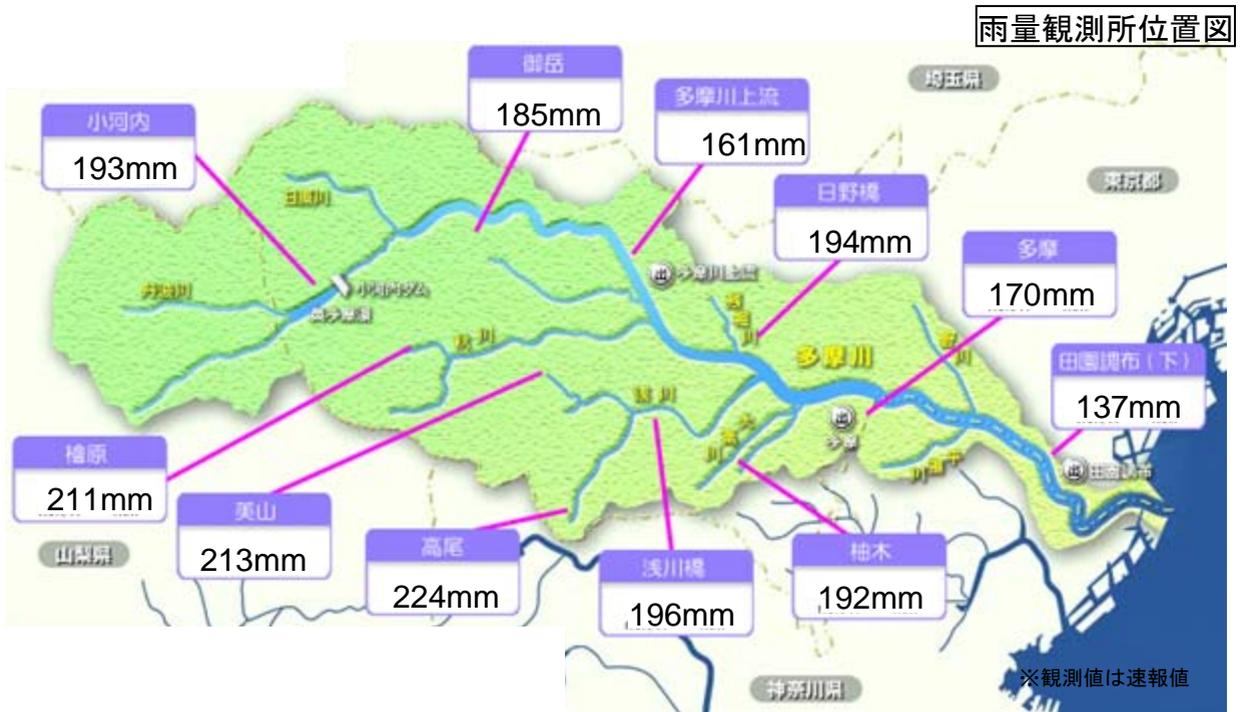
雨量概況図(多摩川流域)

9月19日18時から降り始めた雨は、多摩川水系浅川流域高尾雨量観測所(東京都八王子市)で、総雨量224mmを記録しました。

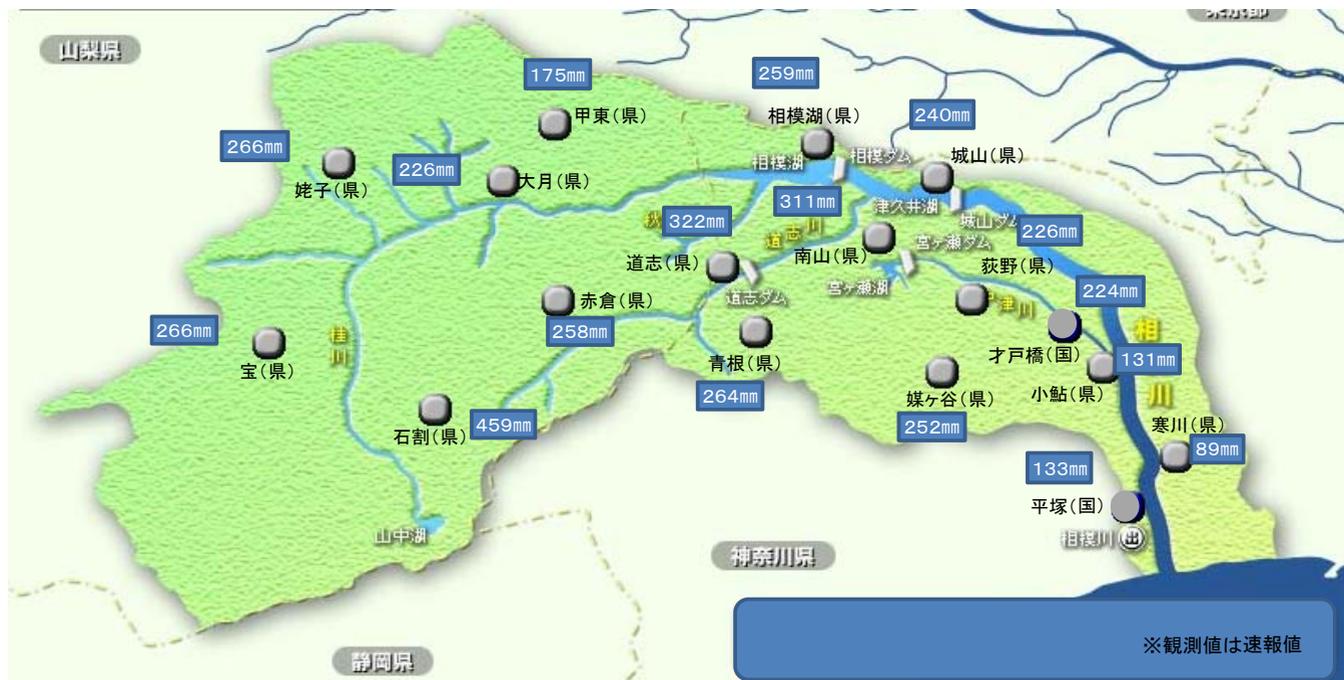
雨量概況図(相模川流域)

相模川流域石割雨量観測所(山梨県都留市)では、1時間に71mm、道志雨量観測所(神奈川県相模原市)では54mmの猛烈な雨を観測する大雨となりました。

相模川流域では、降り始めからの総雨量は石割雨量観測所では459mm、道志雨量観測所では322mmを記録する大雨となりました。

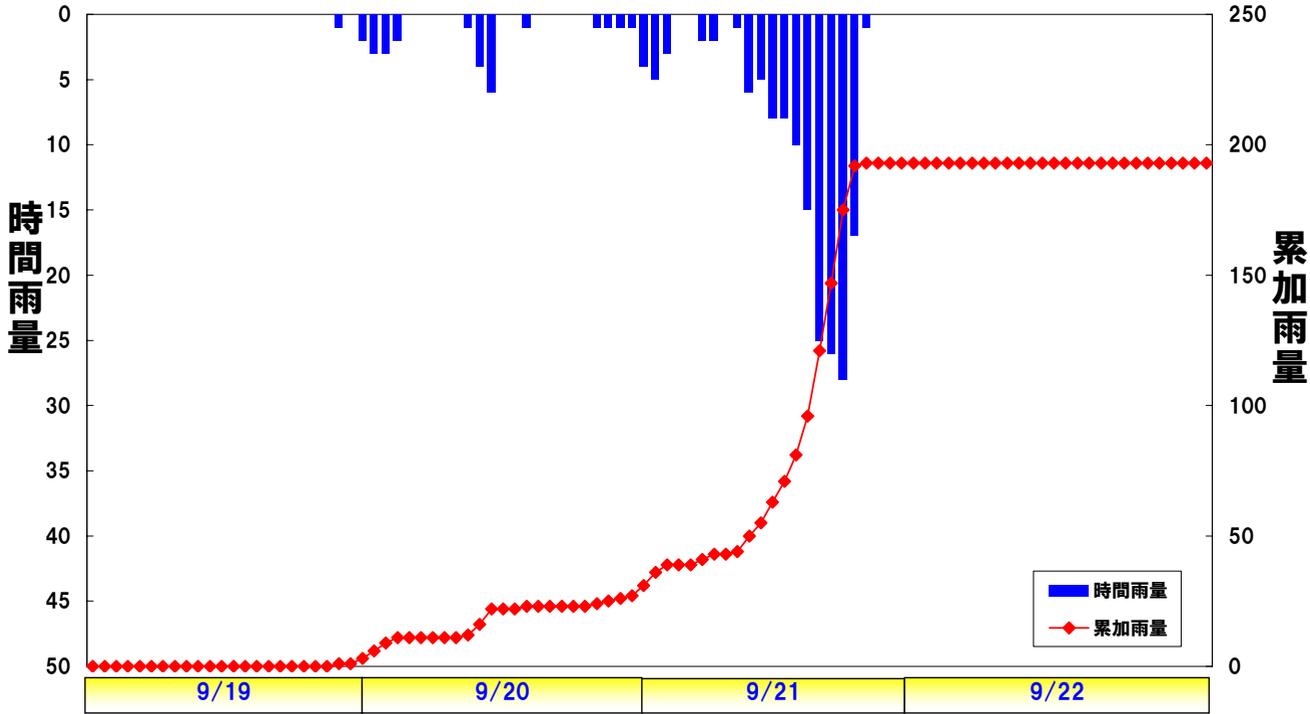
(mm/h) 小河内 雨量観測所 (東京都西多摩郡奥多摩町) (mm)

小河内雨量観測所では、台風の接近に伴い30mm近い時間雨量となり、総雨量では193mmを記録しました。田園調布（上）水位観測所では、水防団待機水位（4.50m）を超える水位（9/21 19:30 5.90m）となりました。

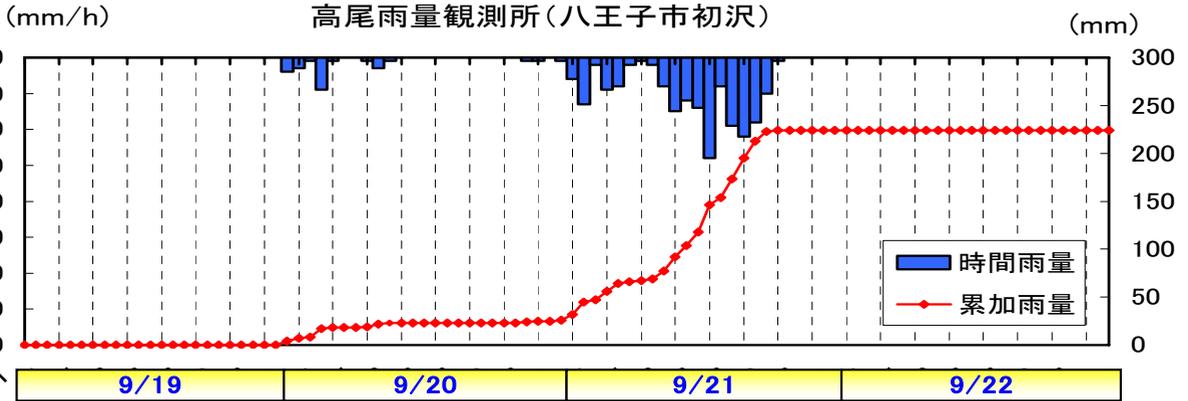
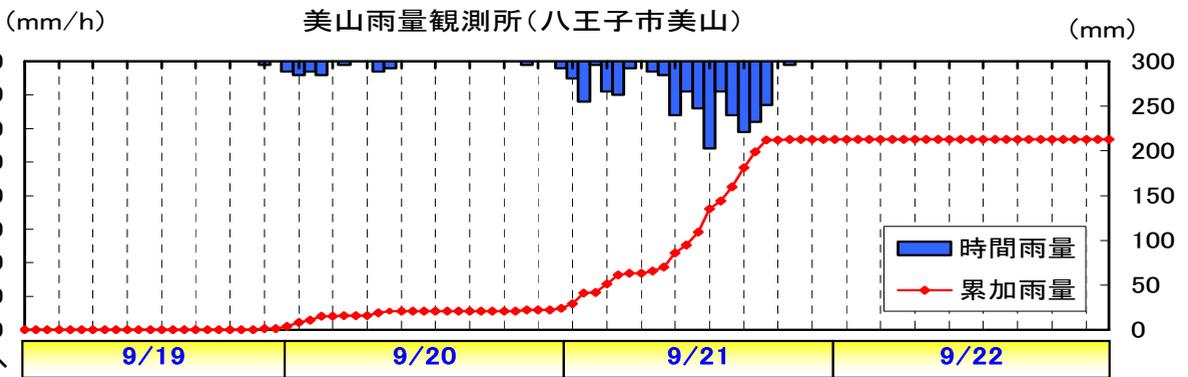
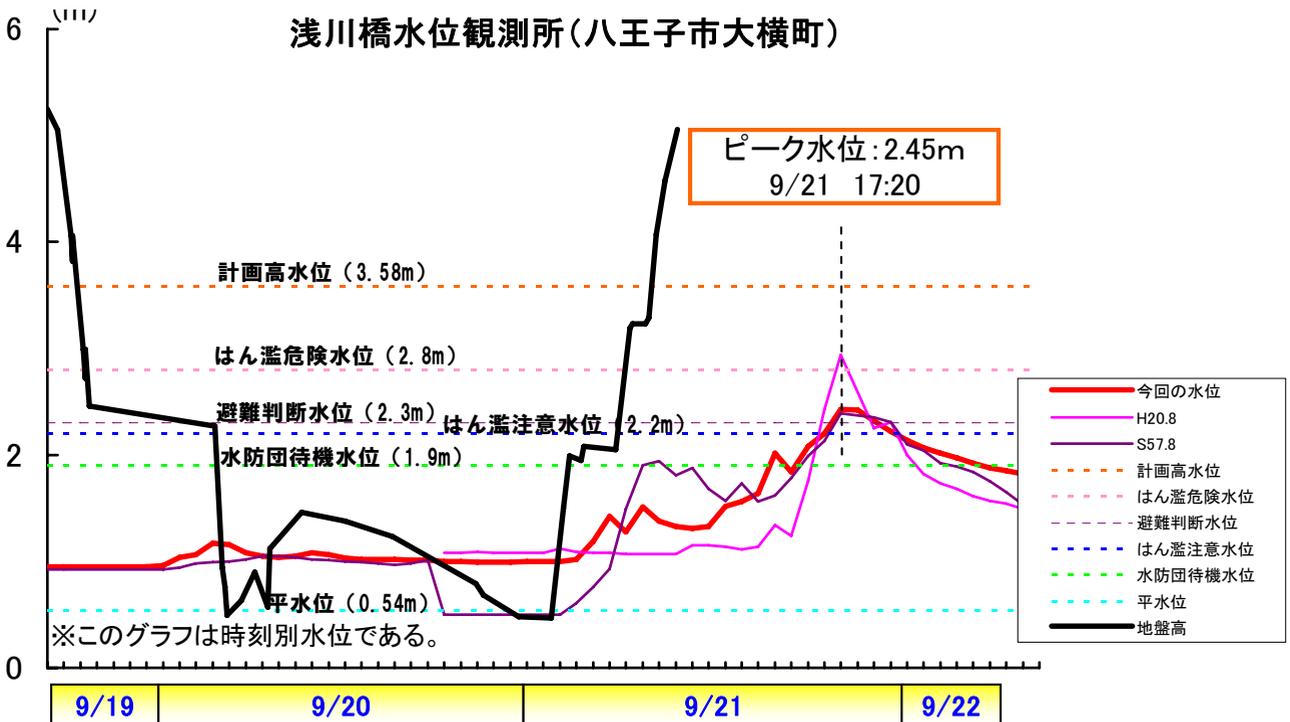
高尾雨量観測所では、台風の接近に伴い30mm近い時間雨量となり、総雨量では224mmを記録しました。浅川水位観測所では、避難判断水位（2.30m）を超える水位（9/21 17:20 2.45m）となりました。

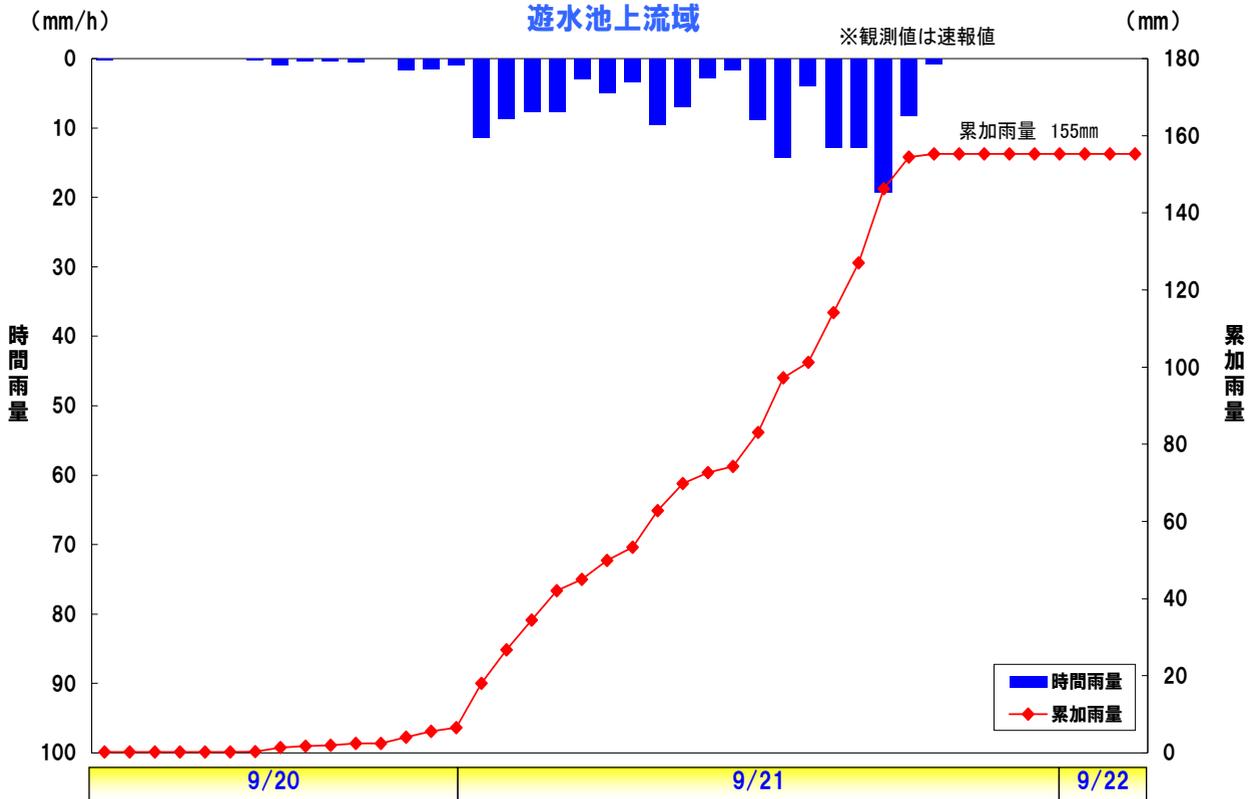
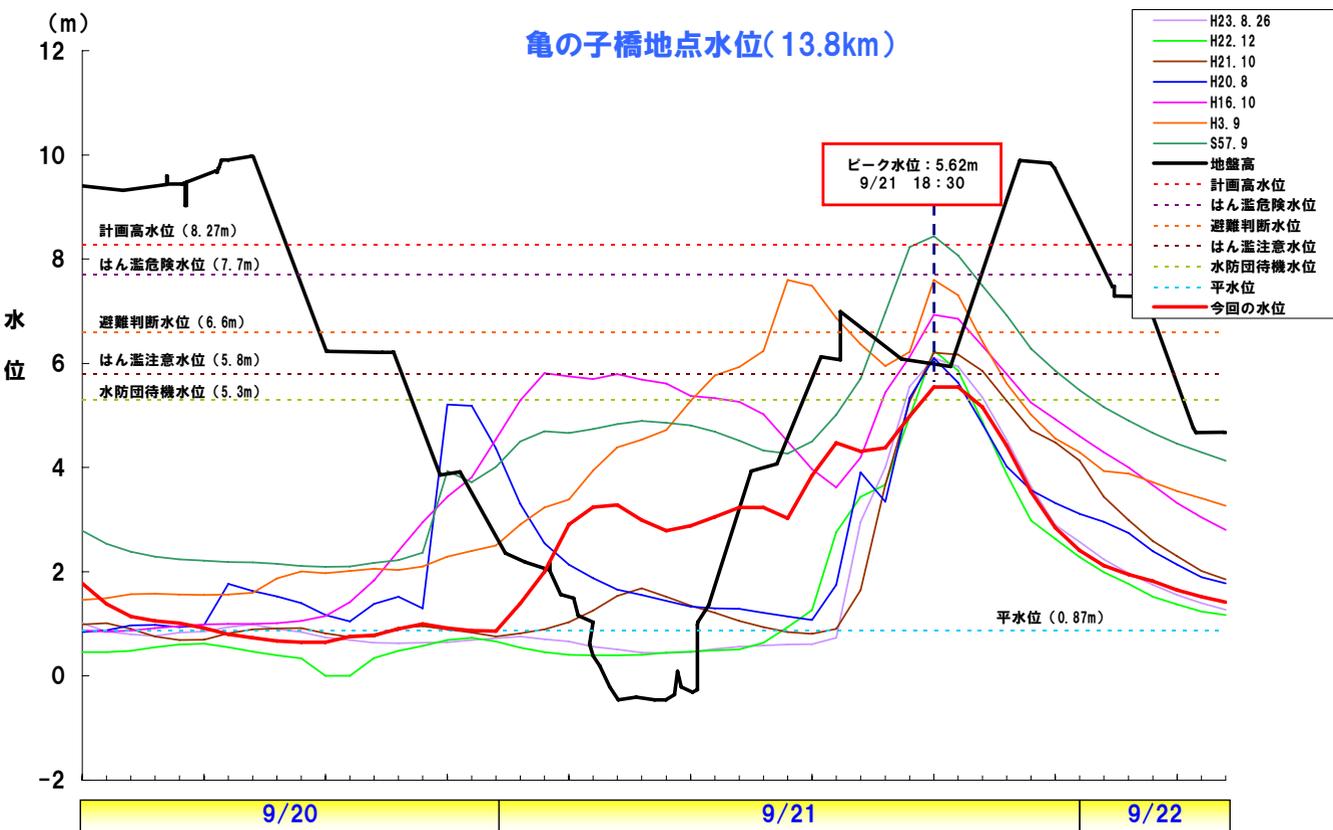
亀の子橋水位観測所では、水防団待機水位(5.30m)を超える水位(9/21 18:30 5.62m)となりました。

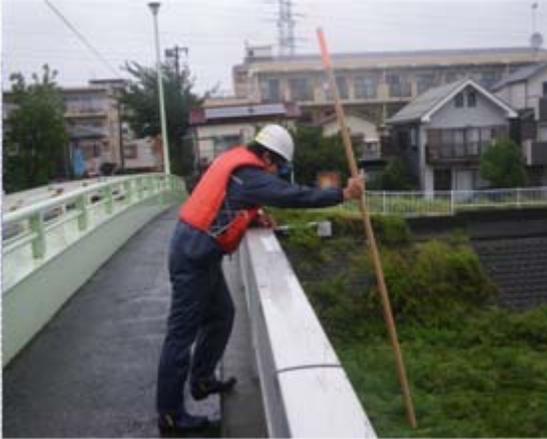
浮子の投下状況①

現在行っている流速を測る方法は、橋の上から浮子を一定区間流下させ、その区間を通過する時間を観測して流速を求める方法（浮子法）で行っています。

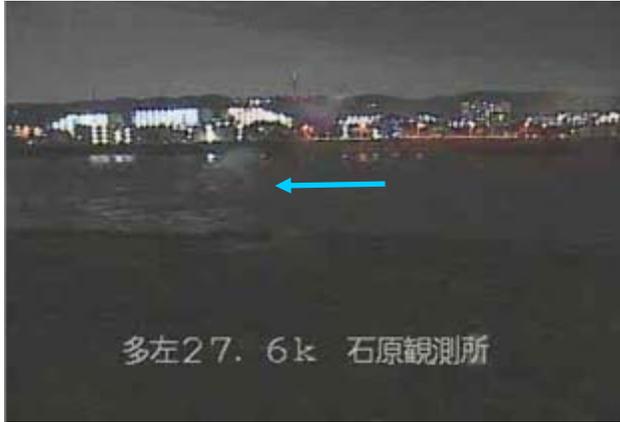
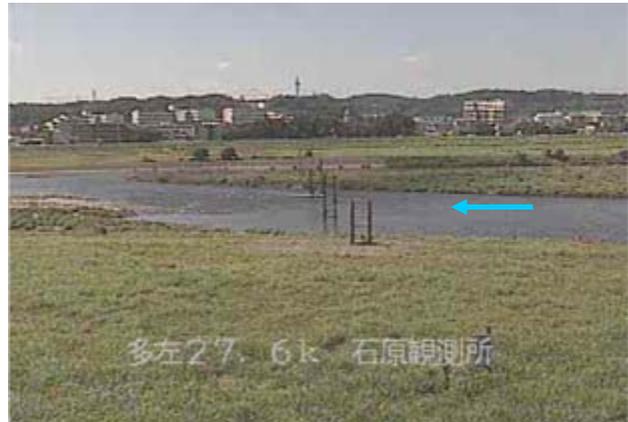
多摩川:左岸 27.6k付近 石原観測所 (川崎市多摩区菅野戸呂地先)

今回出水時 9/21 18:30

平常時 8/30 10:00

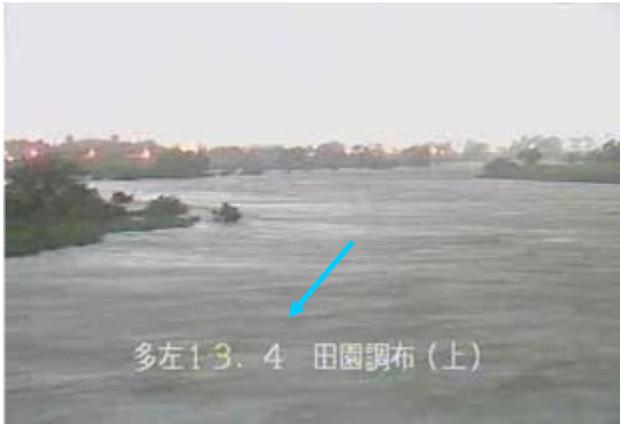
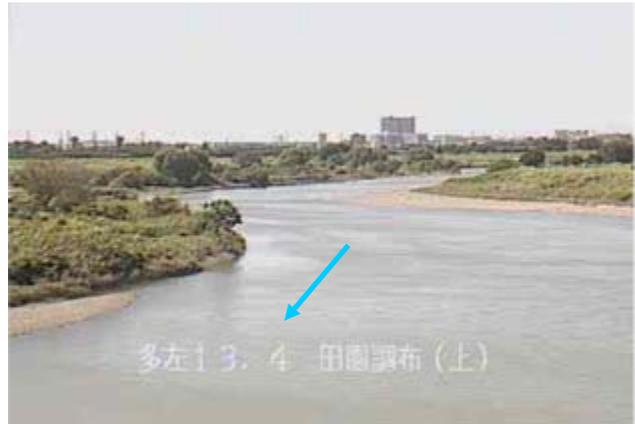
多摩川:左岸 13.4k付近 田園調布(上)観測所 (大田区田園調布地先)

今回出水時 9/21 18:30

平常時 9/18 12:00

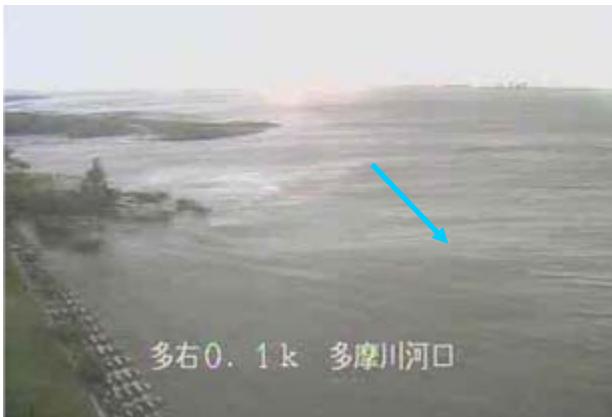
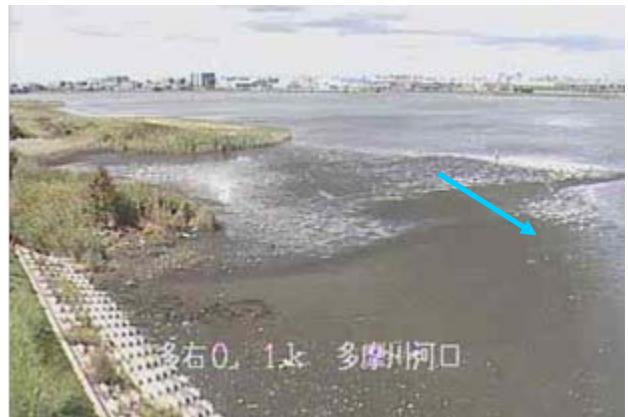
多摩川:右岸 0.1k付近 多摩川河口観測所 (川崎市川崎区浮島町地先)

今回出水時 9/21 18:50

平常時 9/16 12:00

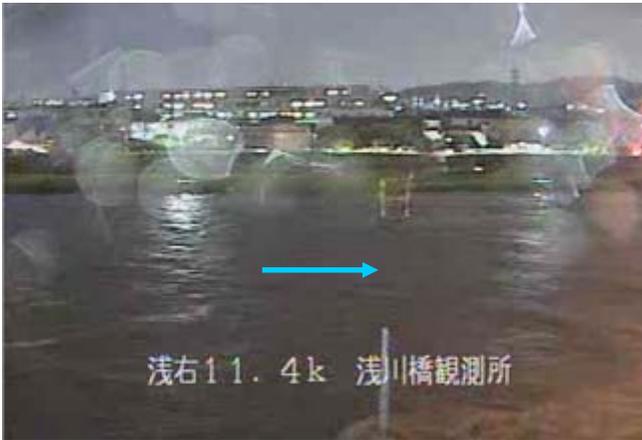
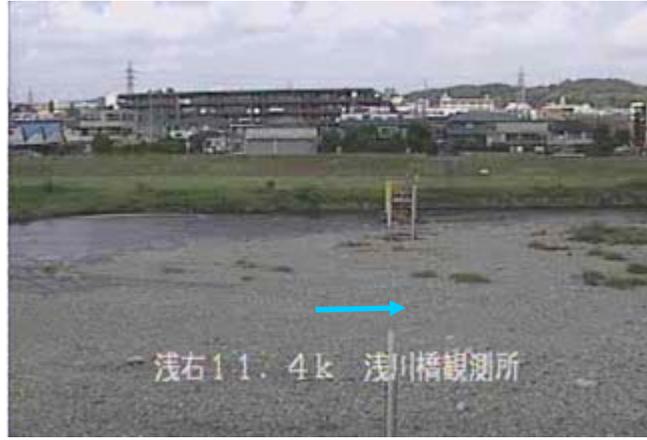
浅川:右岸 11.4k付近 浅川橋観測所 (八王子市大横町地先)

今回出水時 9/21 18:10

平常時 9/19 11:00

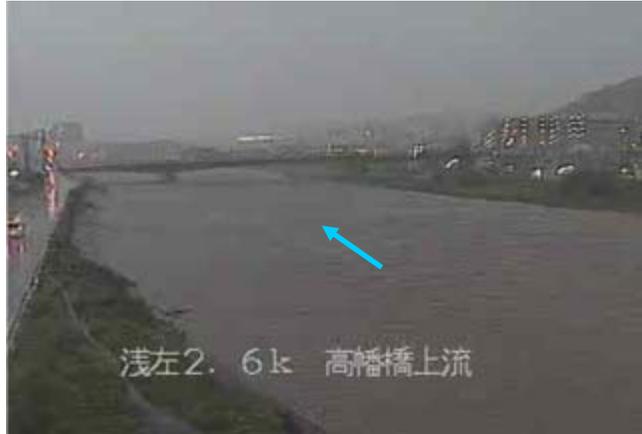
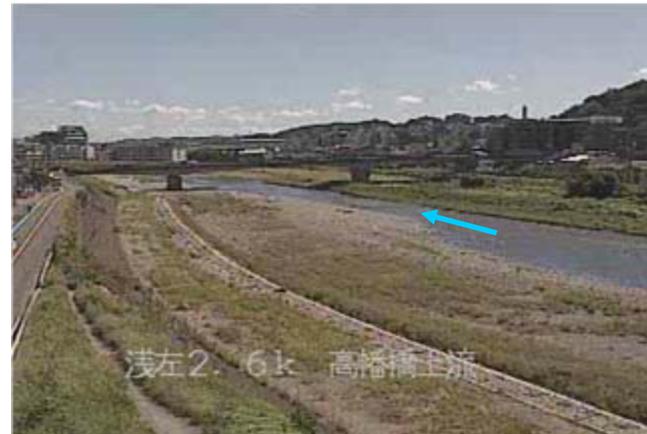
浅川:左岸 2.6k付近 高幡橋付近 (日野市上田地先)

今回出水時 9/21 17:30

平常時 9/18 11:30

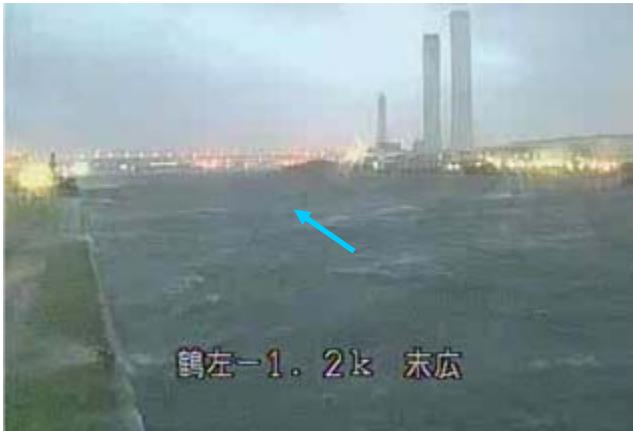
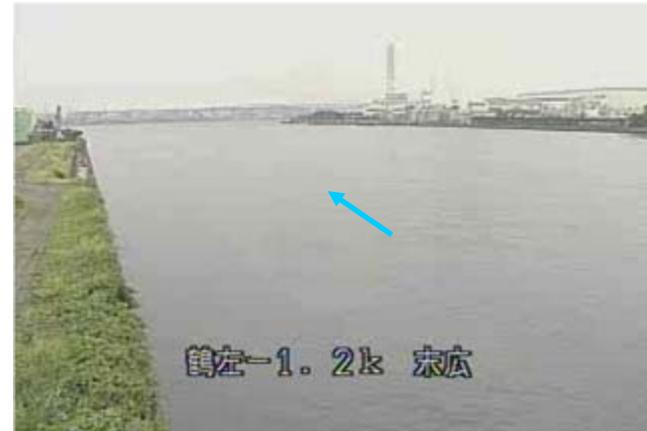
鶴見川:左岸 -1.2k付近 末広町付近 (横浜市鶴見区末広町地先)

今回出水時 9/21 17:50

平常時 9/20 16:50

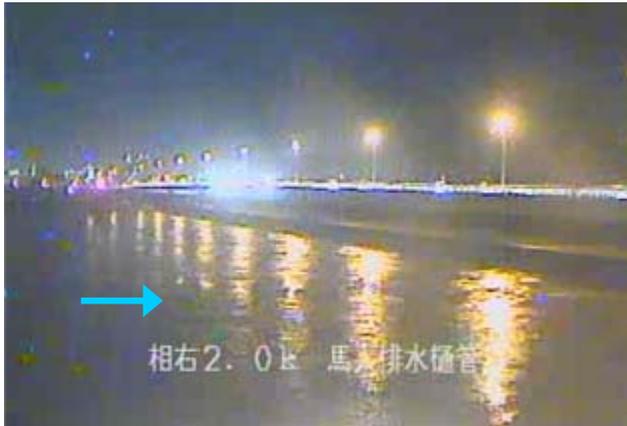
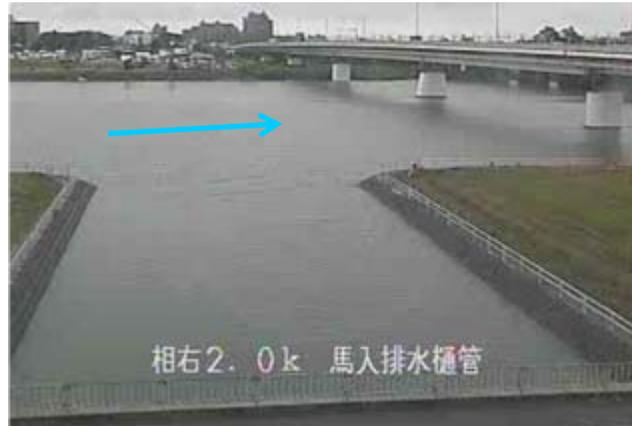
相模川:右岸 2.0k付近 馬入排水樋管より(平塚市馬入地先)

出水時の画像は、神川橋観測所(6.6k)地点での水位が
TP+6.58(9/21(水)22:00)時点のものです。

今回出水時 9/21 22:00

平常時 9/20 9:00

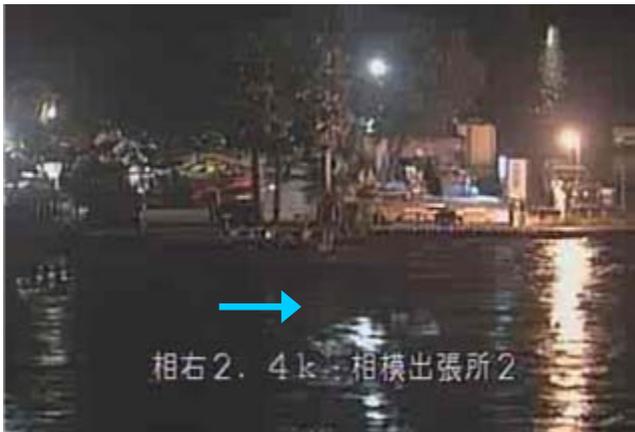
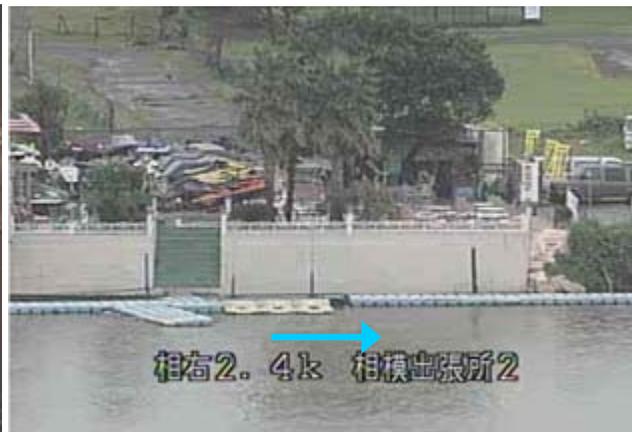
相模川:右岸 2.4k付近 相模出張所より(平塚市須賀地先)

今回出水時 9/21 22:00

平常時 9/20 9:00

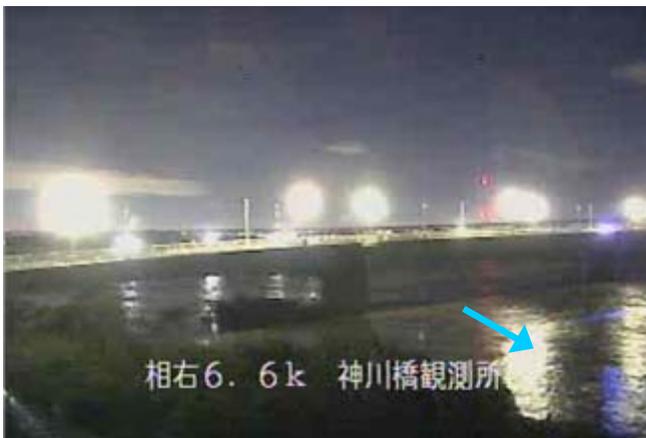
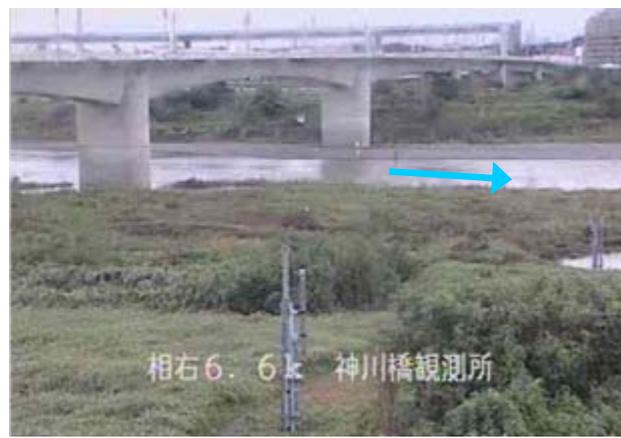
相模川:右岸 6.6k付近 神川橋(平塚市田村地先)

今回出水時 9/21 22:00

平常時 9/20 9:00

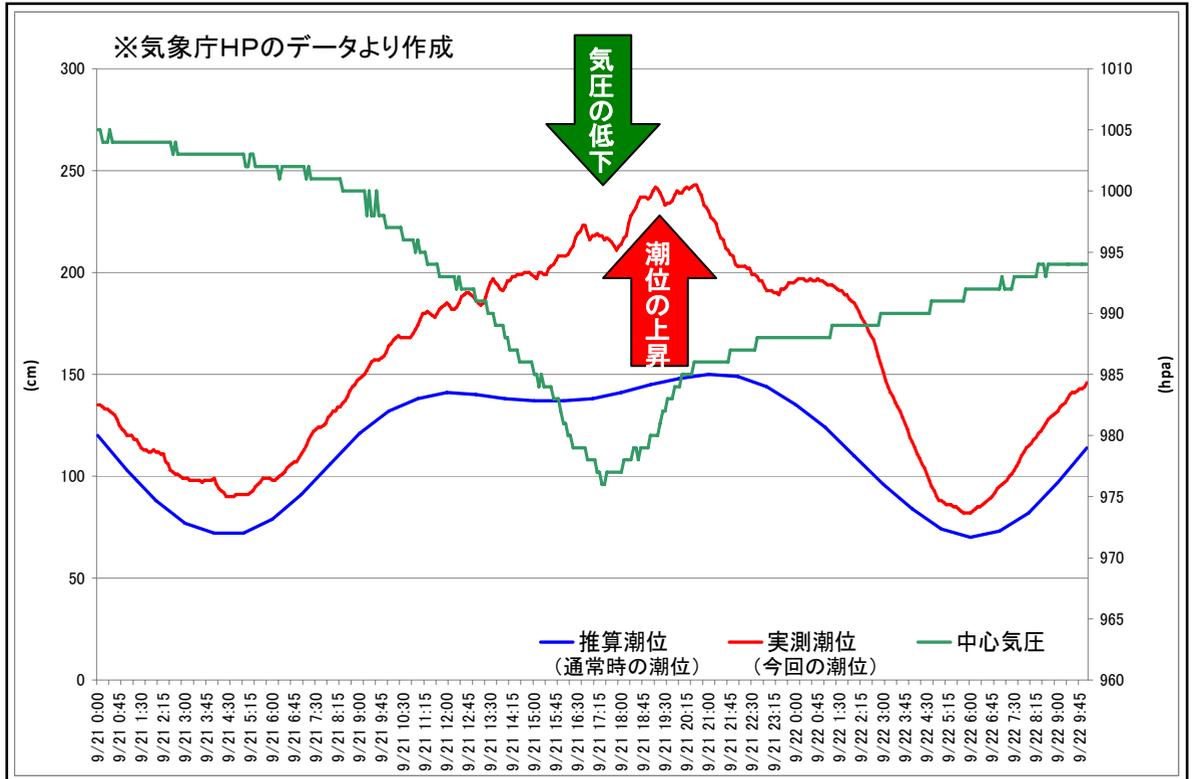
横浜港の潮位変化と気圧変化の関係

気圧の低下に伴い、海面の吸い上げ効果により、海水面は上昇します。

台風の通過に伴い、横浜の気圧が低下し、一方で横浜港の潮位が上昇していることが下の図で確認できます。

鶴見川の河口部では、22日19時頃に通常時の潮位に比べ、約1mの潮位の上昇があったと推定されます。これは、鶴見川の計画上見込んでいた高潮の約6割に相当するものでした。

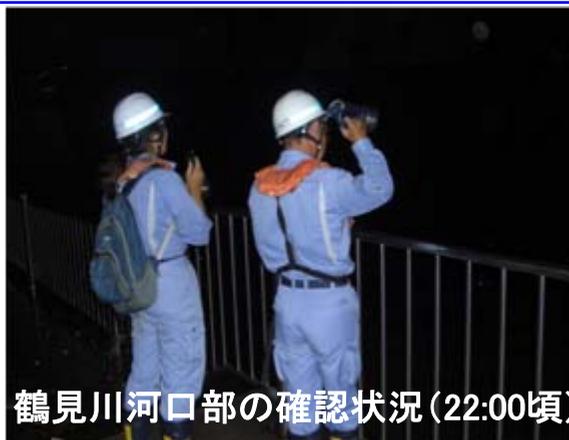
鶴見川河口部の確認状況(22:00頃)

このため、現地にて状況確認を行いました。
