鶴見川 2011年8月3日豪雨について

鶴見川 2011年8月3日河川の増水状況

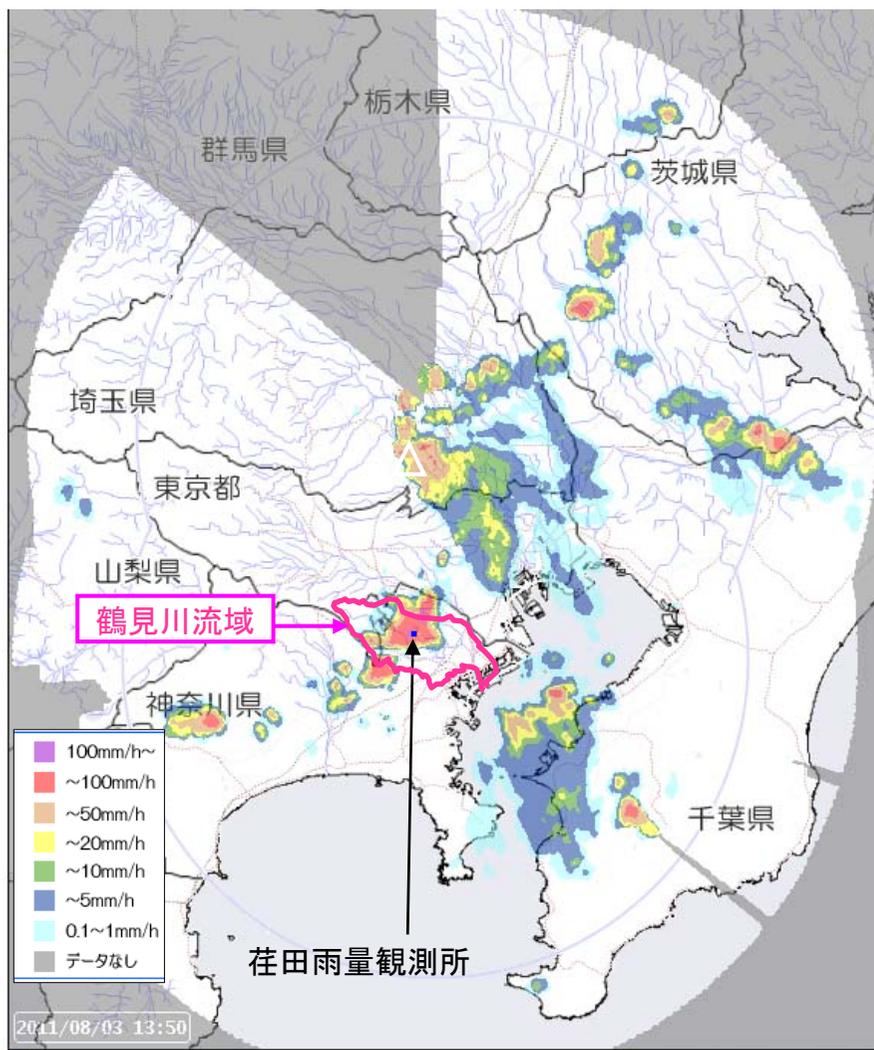
鶴見川流域の降雨状況（レーダ雨量）

国土交通省が、鶴見川流域内の横浜市都筑区荏田に設置した荏田(イダ)雨量観測所では、8月3日の13時～14時までの1時間に累加雨量40mmを記録しました。観測データの記録が残る昭和52年以降で、今回と同じ豪雨は過去にも起こっており、今回で14回目です。空が急に暗くなったり、雷が鳴ったら、すぐに川から逃げましょう。

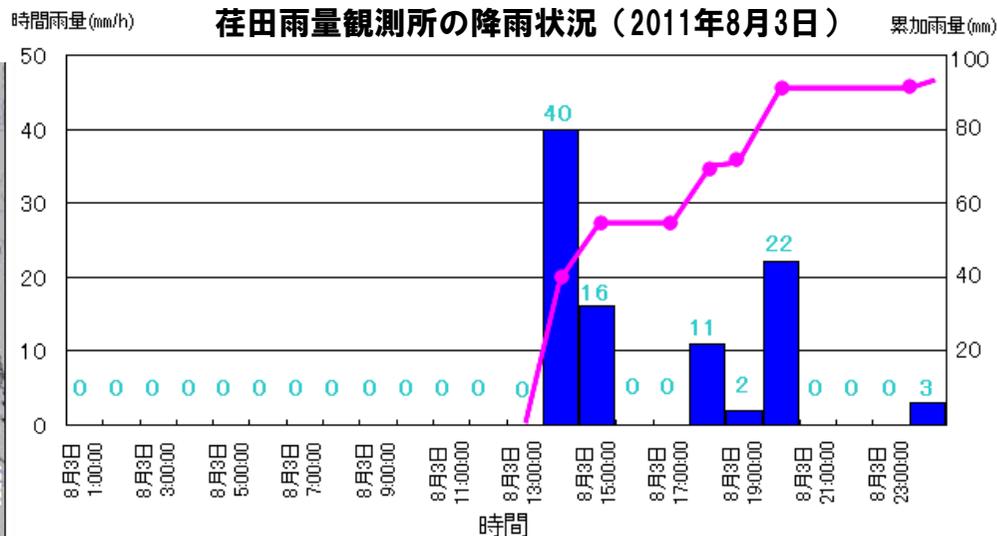
荏田雨量観測所の降雨状況（2011年8月3日）

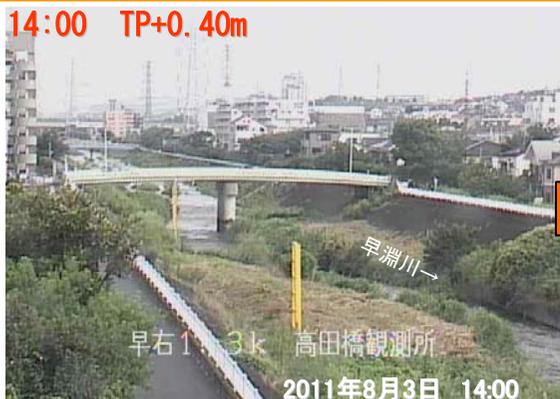
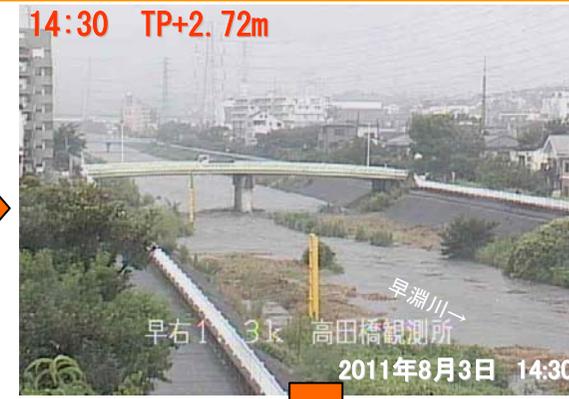
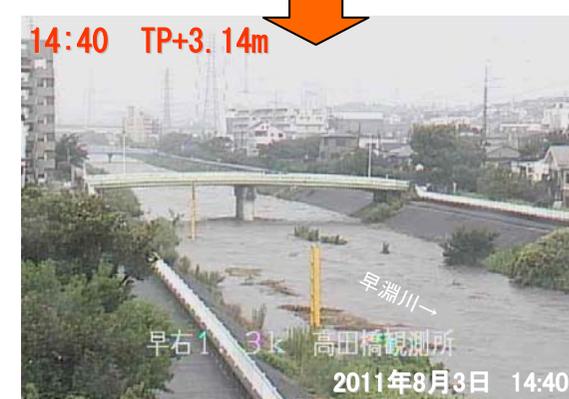
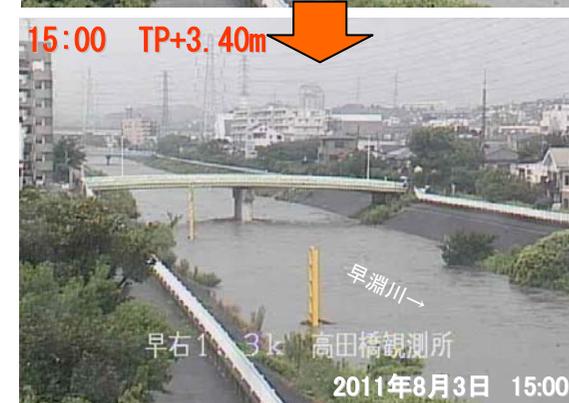
この豪雨により、鶴見川支川の早淵川では、横浜市港北区新吉田町に国土交通省が設置した高田橋観測所の水位で8月3日の14時～15時までの1時間に3.0mの急上昇を記録しました。最高水位は、水防団待機水位まであと60cmに迫っていました。

高田橋水位・流量観測所(国土交通省)の水位変化の様子
