交通安全対策

平成23年12月21日

国土交通省 関東地方整備局 甲府河川国道事務所
山梨県 県土整備部

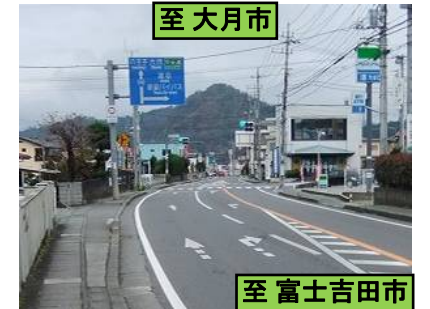
都留文大入口交差点

国道139号と都留バイパス(市道扱い)とが交差する三叉路交差点。交通量が多く、渋滞および追突事故が発生している。平成23年3月の都留バイパス延伸に伴い、今後、事故の増加が危惧される。
 ※死傷事故率=275.6(件/億台km)

死傷事故件数の内訳 (H18～21)

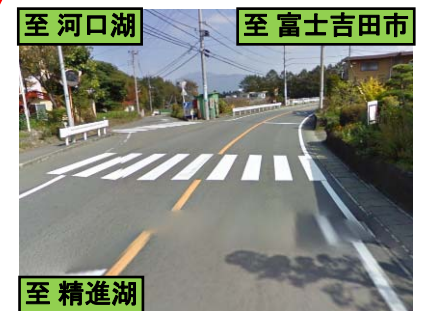
一本木交差点

国道139号と村道とが交差する、信号のない三叉路交差点。カーブと鋭角交差により見通しが悪く、追突事故や車線逸脱による事故が発生している。村道は現在拡幅工事のため、今後、交通需要の増加に伴う事故の増加が危惧される。
 ※死傷事故率=176.5(件/億台km)

死傷事故件数の内訳 (H18～21)

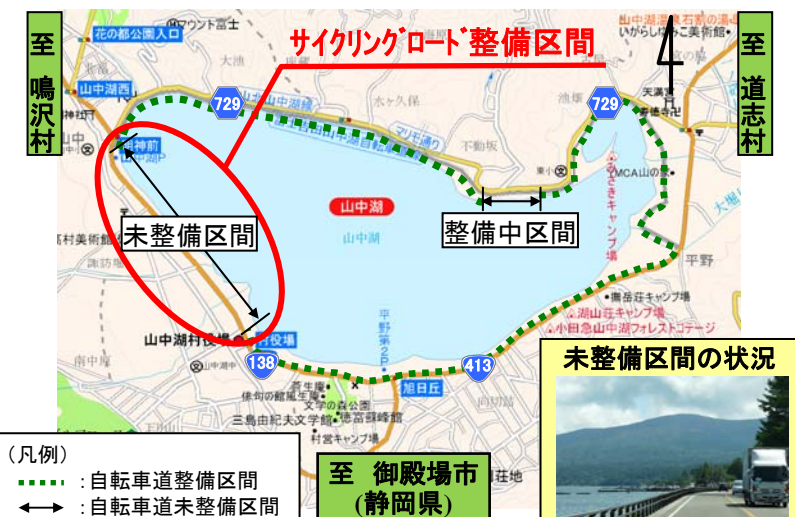
明神前交差点～山中湖村役場前

国道138号の山中湖畔に位置し、観光シーズンには多くの観光客が訪れる。当該箇所(約2km)はサイクリングロードが整備されておらず、自転車利用者が自動車と一般国道を併走するため、危険を伴い、利用者から整備が望まれている。過去には、歩行者と自動車との重大事故も発生している。

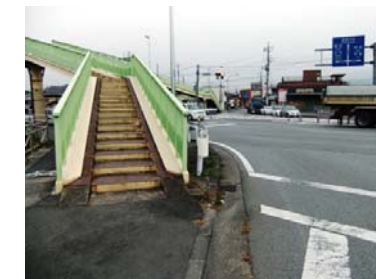
右折車線が短く、渋滞が発生

立体横断施設の設置位置が横断歩道を渡る自転車に対する視認性を阻害

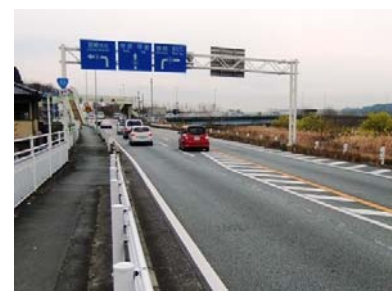
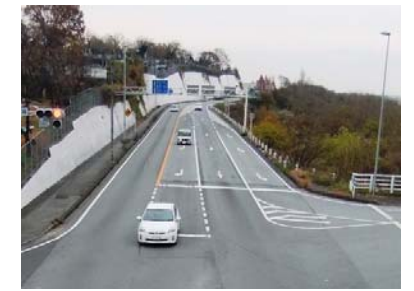
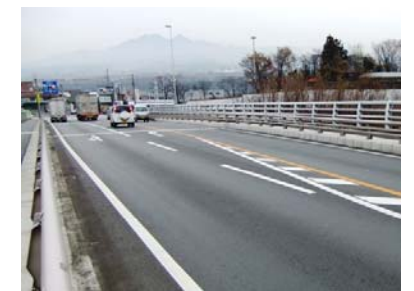
<対策後のイメージ>

- ①右折滞留の解消
・右折車線の延長
- ②左折時の見通し改善
・立体横断施設の階段部付け替え
