# 片品出張所だより

臨時号

## ○「地震発生後の緊急点検の実施について」 お知らせします。

## ○工事施工情報

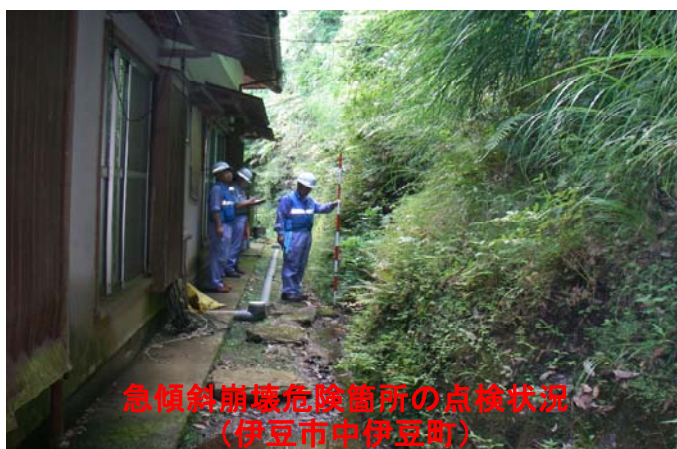
急傾斜崩壊危険箇所の点検状況  
(伊豆市中伊豆町)

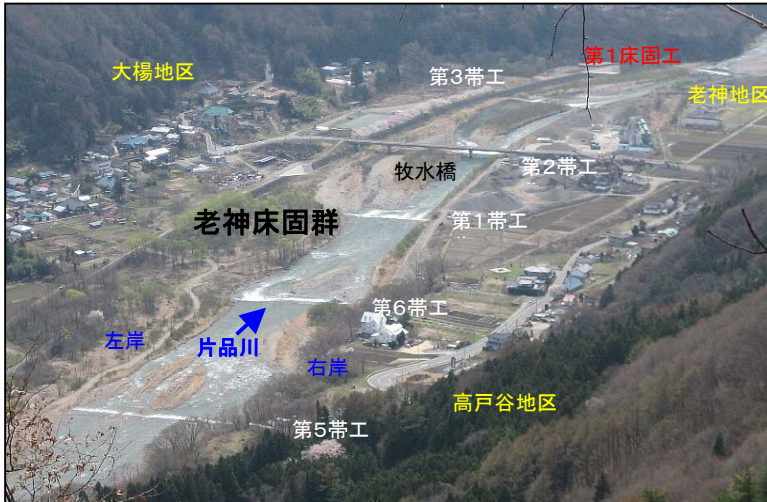
### ○工事前の状況: 4月16日撮影

現在、沼田市利根町の砂川・青木地区及び老神地区、片品村の摺淵地区及び越本地区にて、砂防工事を進めております。なお、臨時号では、沼田市利根町老神地区の片品川において、老神床固群の改良を行っている状況を紹介致します。老神床固群では、水の流れが右岸側に寄って、その河床が洗掘されていることから、水の流れを河川を中心に導くと共に、河床の洗掘を防ぐための工事を行っております。

水の流れが右岸側に寄っており、河川の中に立木が自生している状況がうかがえます。

なお、今回の工事は、第5帯工から第3帯工までの区間を実施しております。

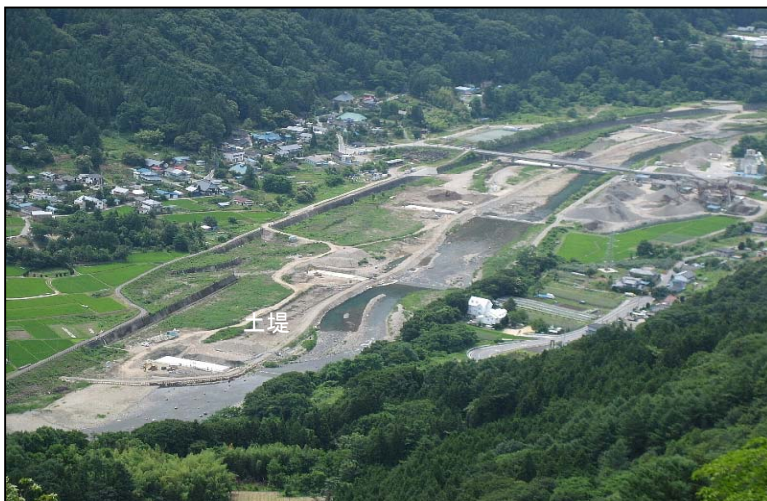
### ○工事中の状況: 7月7日撮影

河川の中に締め切りのための土堤を築き、左岸側より工事を行っております。

なお、7月末日までに左岸側の工事を終了して土堤の撤去を実施しました。

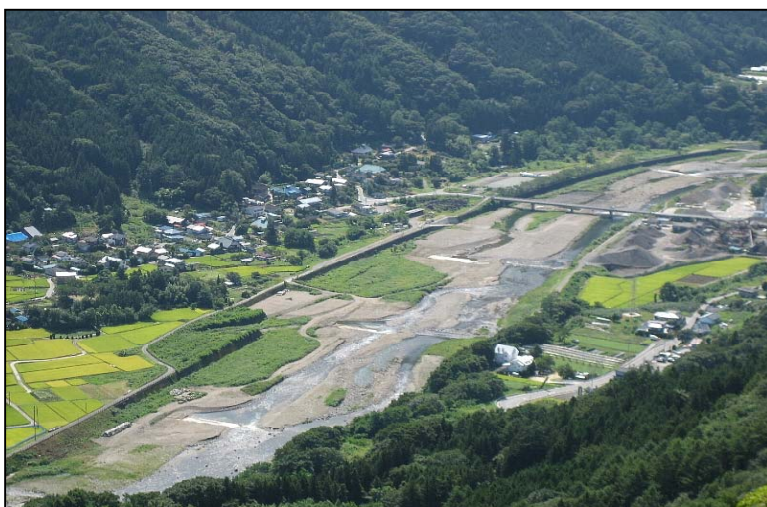
### ○現在の状況: 9月1日撮影

8月及び9月は、台風などによる大洪水が予想されるため、河川内での工事を一時休止しております。

なお、10月からは右岸側の工事を実施します。
