## 平成23年度の自然再生工事等について

平成23年1月28日 荒川太郎衛門自然再生事業 実施計画 作成

## 4. 平成23年度の自然再生工事の概要

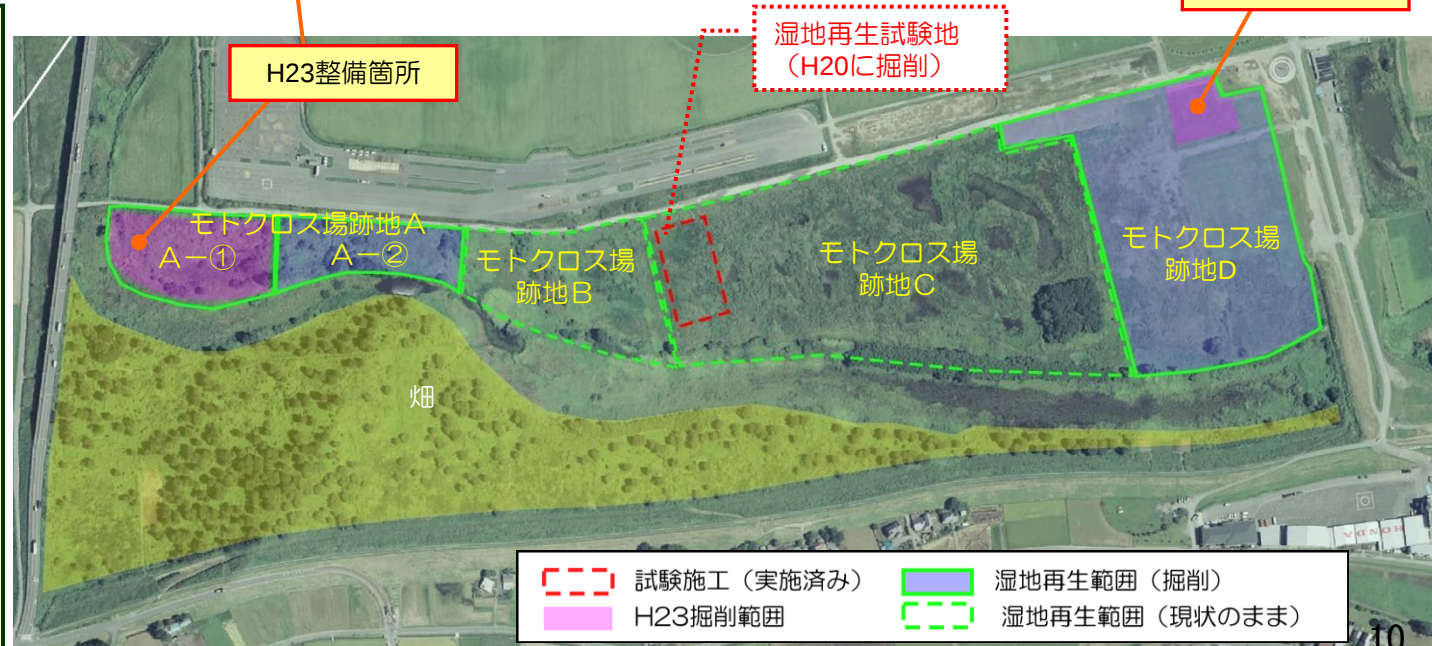
#### ②湿地及び止水環境の拡大

- 1) 現状で重要な種が存在する場所モトクロス場跡地C)は現在の環境を維持する。
- 2) 乾燥化が進んだ改善の必要な場所(モトクロス場跡地A,D)は大胆に湿地・止水環境の拡大を行う。その際、埋設物の除去を行う。
- 3) 環境の変化をモニタリングしながら、工事箇所を拡大していく。
- 4) モトクロス場跡地Dは人目につく場所であるため見本となる湿地とする。

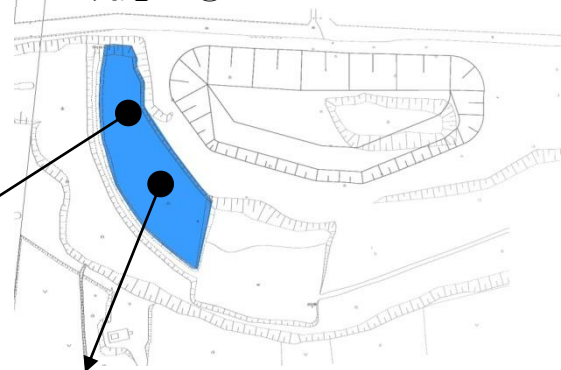
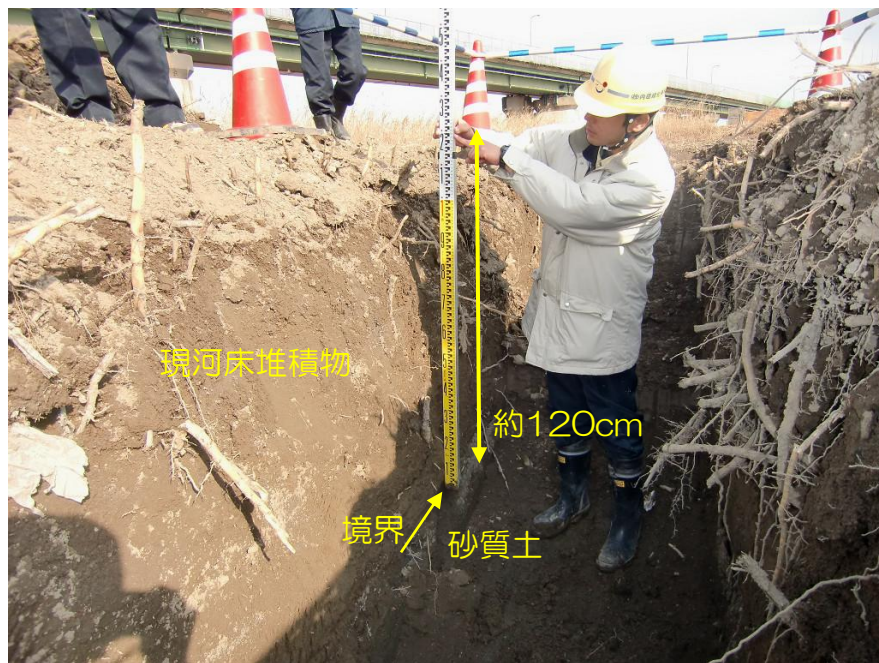
旧流路A-①

- 2箇所での地層を確認し、現河床堆積物の境界の確認を行った。堆積厚はそれぞれ約40cmと約120cmであり、場所により堆積厚が異なることを確認した。
- 旧流路A-①に関しては、掘削方法の変更は特に無し(確認しながら現河床堆積物を除去する)。

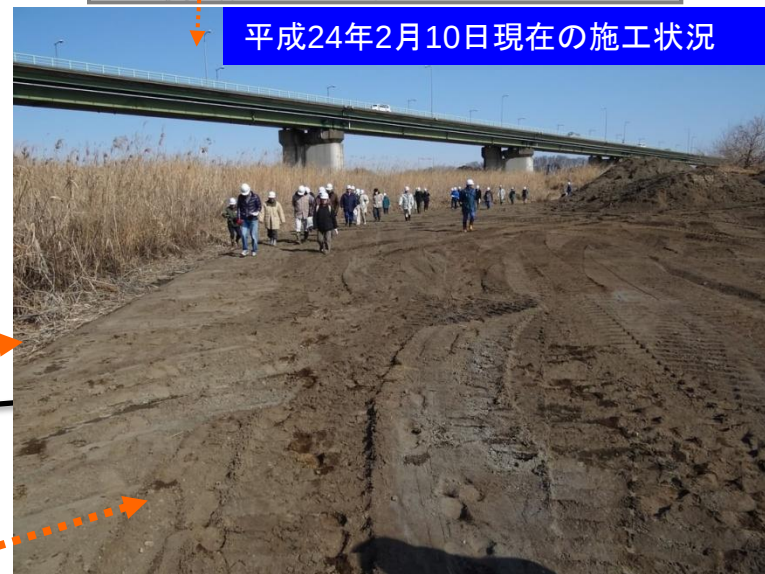
平成24年2月10日現在の施工状況

- ・既存水路高より20cm程度上層より下流試験池形状にあわせて、現地縦断試掘箇所まで緩やかにすり付ける。
- ・縦断試掘箇所より外周は周辺地盤まですり付ける。

- 表土掘削を終了し、現河床堆積物を除去した。

下流側掘削断面と類似

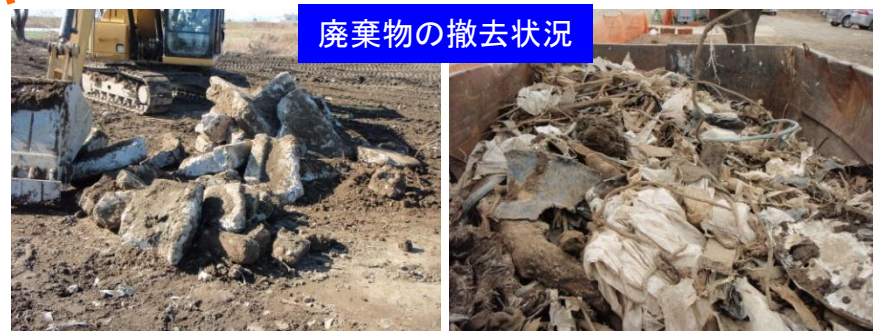
廃棄物の撤去状況

- ・堆積土はモトクロス場跡地A-①に敷く。
- ・砂は、工事範囲内周辺整備として使用する
- ・廃棄物は除去を行う

- ・可能な限り実施する。
- ・必要な造成は実施してかまわない。
- ・発生土を築堤材としての使用もかまわない。

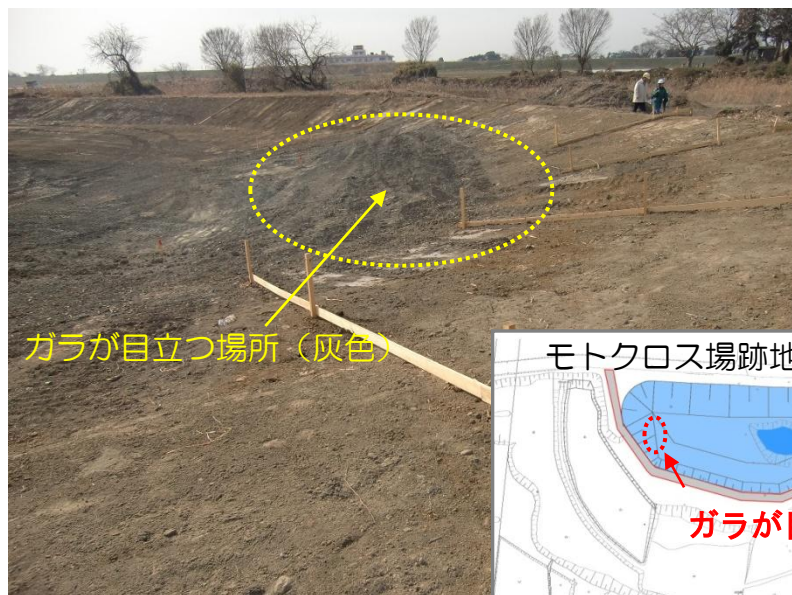
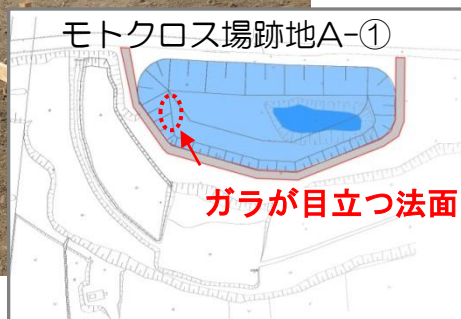
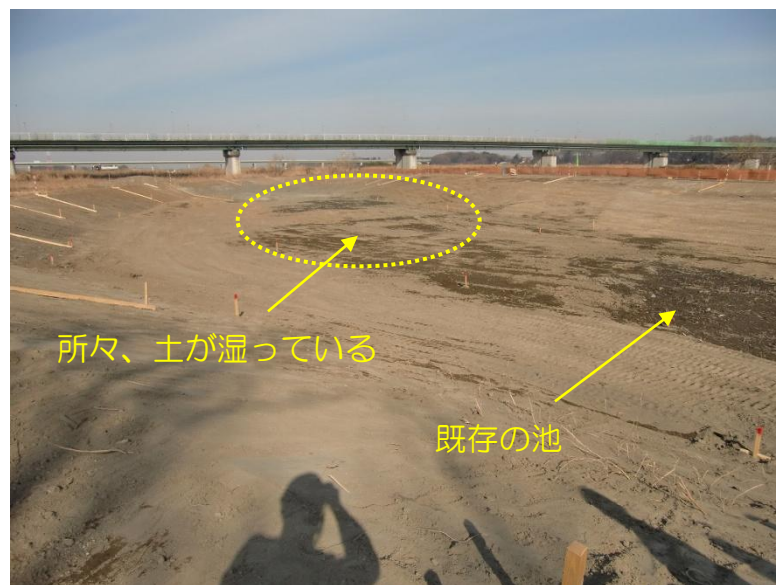
- 法面に見られたガラは取り除き、取り除いた範囲は勾配が急な崖地として残す。
- 生物の避難場所として利用できるように、底面の一部はつぼ堀をして湿潤な環境とする。つぼ堀の場所は、湿った土が見られた範囲で選び、既存の池と同程度の深さまでとする(既存の池よりも深くは掘らない)。
- 旧流路の土は底面に撒き出し、その後残りの土を法面(崖地を除く)に撒き出す。

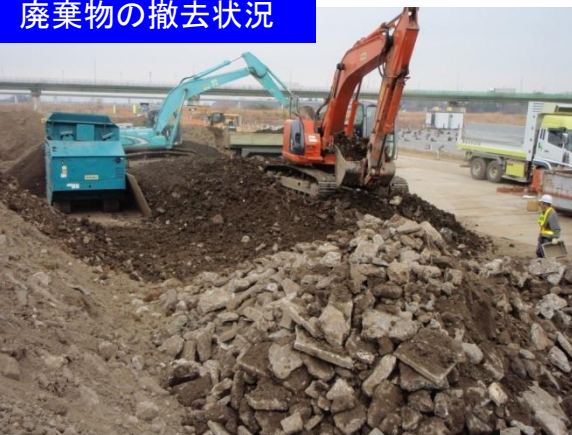
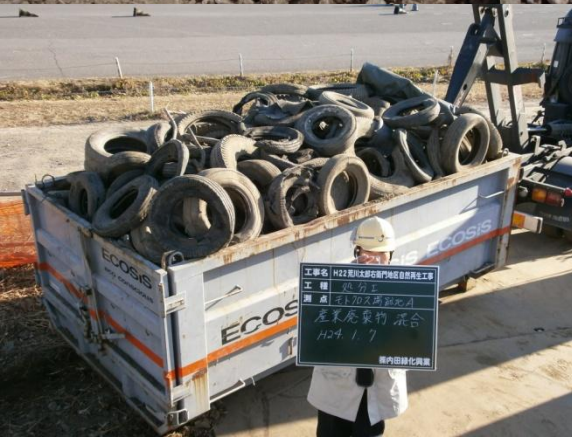
## 廃棄物の撤去状況

- ・急勾配の崖地を追加
- ・つぼ堀を追加

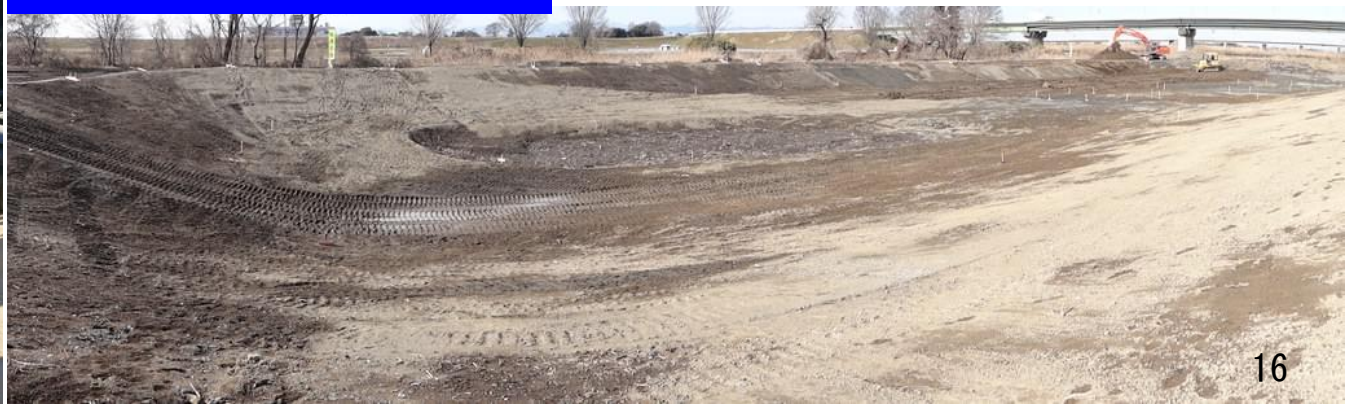
## 平成24年2月10日現在の施工状況

●委員の意見を受け、前回協議会  
における提示内容から掘削方法  
を一部修正して施工を実施

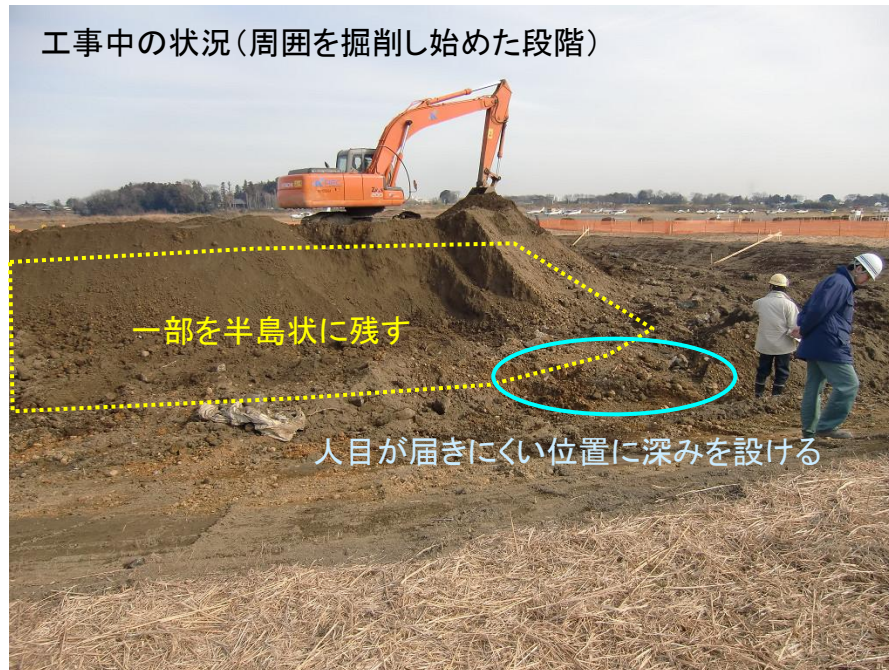
- 整備範囲内の一部を半島状に残し、崖状の急勾配の箇所を造るものとする。
- 半島状の場所には人は立ち入れないものとし、展望用盛土域は計画どおりに造成する。
- 生物が隠れる場所として、人目が届きにくい位置に深みを設ける。

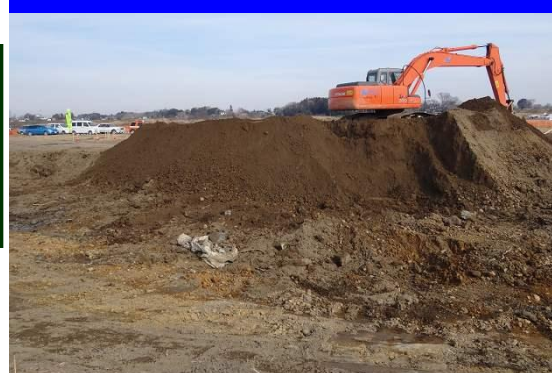
#### 平成24年1月19日現在の施工状況

掘削により湿地環境（ヨシ原）とする。

半島状に残し、法面は急勾配(1:1)の崖地とする

・掘削面積1,800m<sup>2</sup>  
・掘削土量3,181m<sup>3</sup>

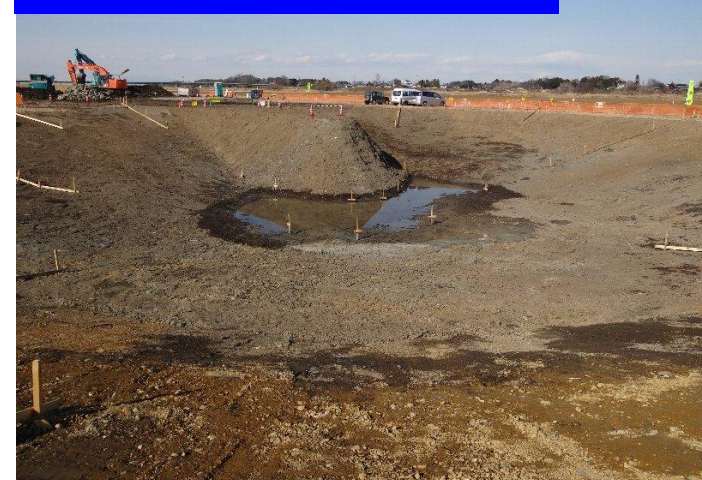
#### 平成24年2月10日現在の施工状況

- ・半島状に残し、半島の法面は急勾配とする

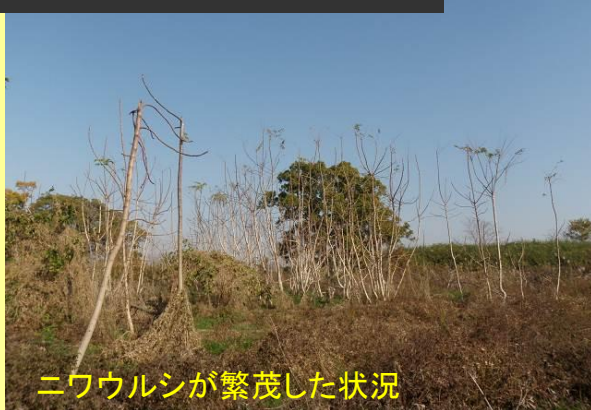
掘削前(平成23年11月24日)

ニワウルシが繁茂した状況

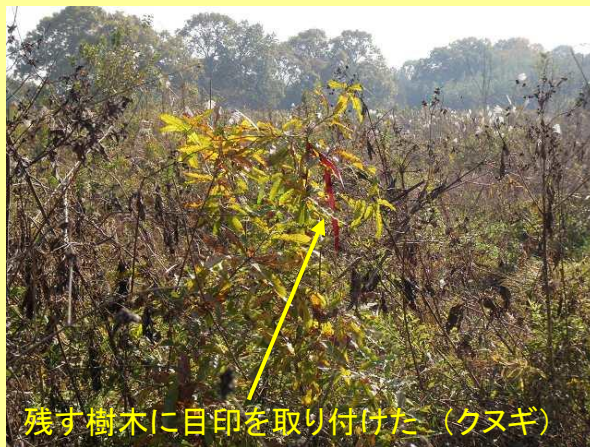
残す樹木に目印を取り付けた(クヌギ)

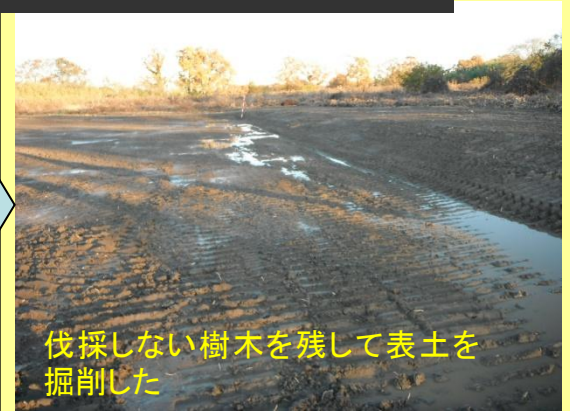
掘削後(平成23年12月9日)

伐採しない樹木を残して表土を掘削した

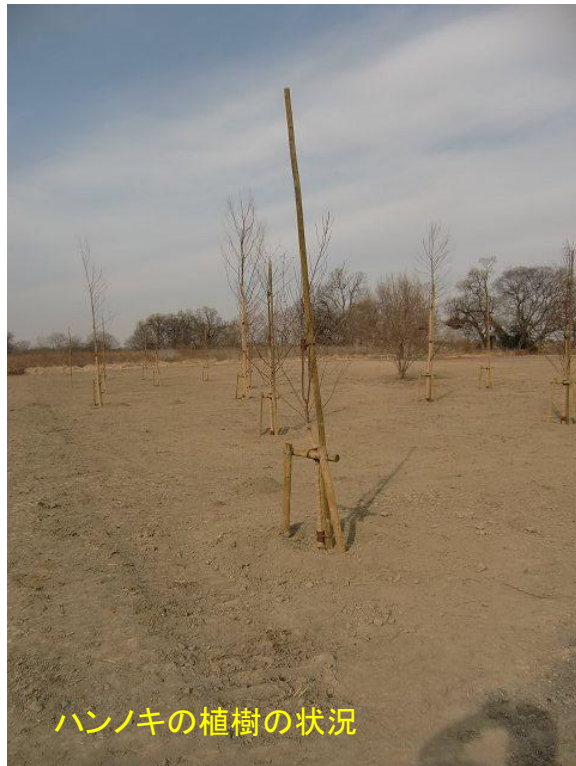
平成24年1月19日現在の施工状況

- 伐採しない樹木を残して、表土掘削、ハンノキの移植(30本)まで完了。

ハンノキの植樹の状況

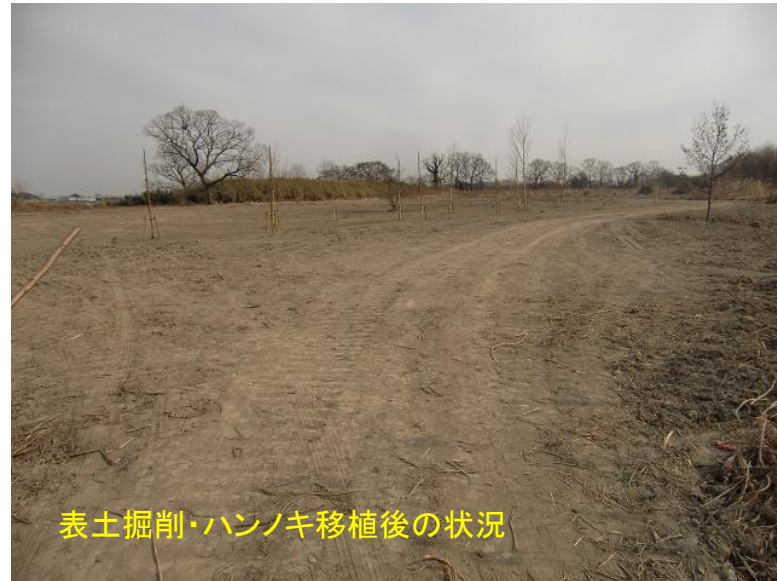
- ・ 掘削面積5,015m<sup>2</sup>
- ・ 表土除去20cm程度

表土掘削・ハンノキ移植後の状況

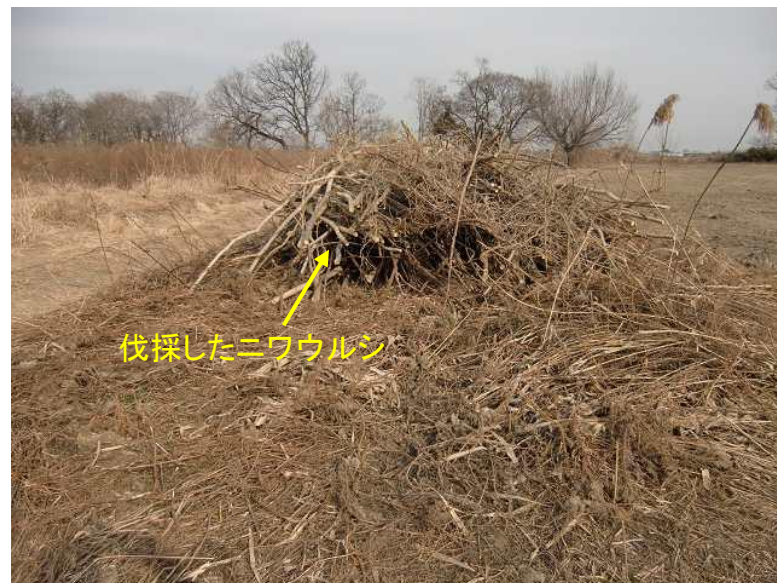
伐採したニワウルシ
