平成21-23年度のモニタリング調査結果

1. モニタリング調査の実施状況

2. 太郎右衛門地区全体の結果概要

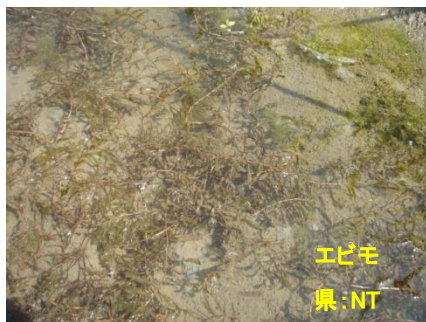
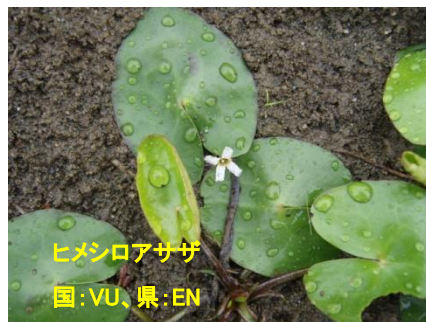
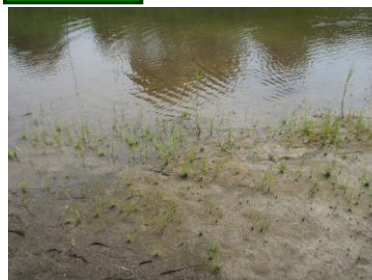
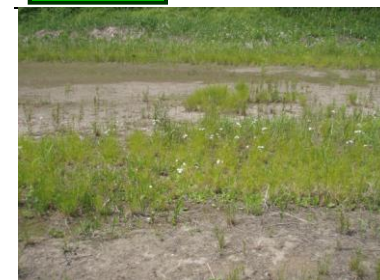
水際部のコドラートK

- 「開放水面」が形成された。ただし、渇水時には干上がることがあった。
- 植物の目標種または目標種に類似する種が出現した。
 - 沈水植物のエビモを確認(H21)・・・目標種の本ザキノフサモ(沈水植物)に類似する種
 - 浮標植物のイチヨウウキゴケを確認(H22・23)・・・目標種
 - 浮葉植物のヒメシロアサザを確認(H22・23)・・・目標種の本シ・オニビシ(浮葉植物)に類似し、より希少性の高い種(太郎右衛門地区で初確認)
- 昆虫では目標種は確認されなかったが、トンボ類、アメンボ類や水生カメムシ目、ハイイロゲンゴロウなどの水生昆虫が確認された。
- 出水による本川からの水の流入後(H23.8)に、魚類で目標種の本ブナ、ナマズ、メダカ、底生動物で目標種の本モノアラガイが確認された。(＊調査は太郎右衛門地区全体とあわせて実施した。ナマズ・メダカは既存の上池・中池・下池の旧流路では確認されなかった)

- ➡
- 掘削により開放水面が形成されることが確認できた。しかし、干上がる時期があることも確認された。
 - 開放水面が形成されることで、目標種または類似種の動植物がすぐに進入することが確認された。
 - ・目標種の動植物が長期に安定して定着するかは現時点では不明である。
 - ・掘削前に優占していたヨシなどの大型抽水植物は、現時点では掘削地の周囲に生育するのみで、内部へは拡大していない。

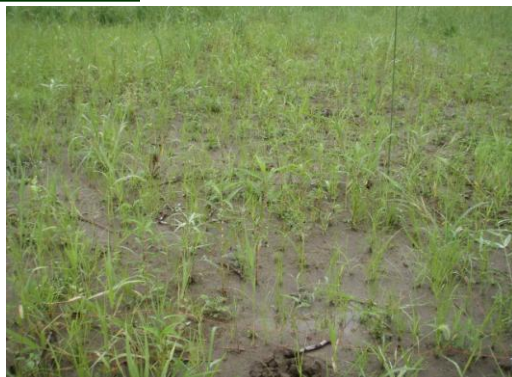
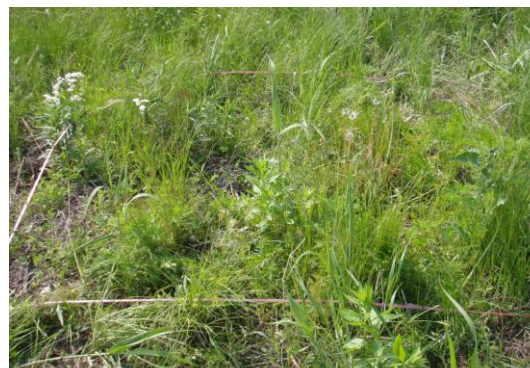
《上池の掘削土壌を用いた場所》 エキサイゼリが確認された位置の近傍のコドラートNo.14

- 植物では、上池試験掘削地の「掘削土壌」から多くの目標種または目標種に類似する種が出現した。
 - 湿生植物のエキサイゼリ、タコノアシを確認(H21・22・23)・・・目標種
 - 湿生植物のカワヂシャ、カワラニンジンを確認(H21・22)・・・目標種に類似
- * ヨシやオギなどの高茎草本やツルマメなどのつる性草本の優占が進み、目標種の生育条件は悪化しつつある。
- 昆虫類は、目標種に近い湿性の種はH23には確認されていない。

- ➔
- 試験施工における掘削方法では湿地が形成されないことが確認できた。
 - 旧流路の掘削土からは埋土種子による目標種の生育が期待できることが確認された。
