片品川流域

情報マップ

砂防工事の安全対策のために過去の土砂災害や地形・地質、気象などの情報提供と土砂災害危険箇所をマップ化したものです。

国土交通省 関東地方整備局 利根川水系砂防事務所

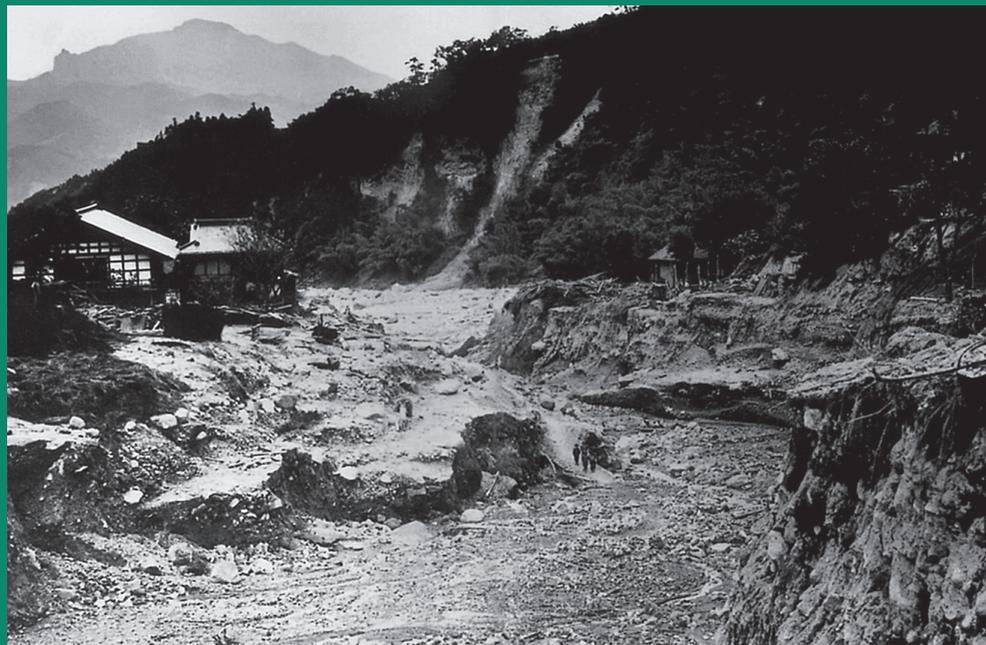
昭和22年カスリーン台風による沼尾川の被害（群馬県旧赤城村深山）

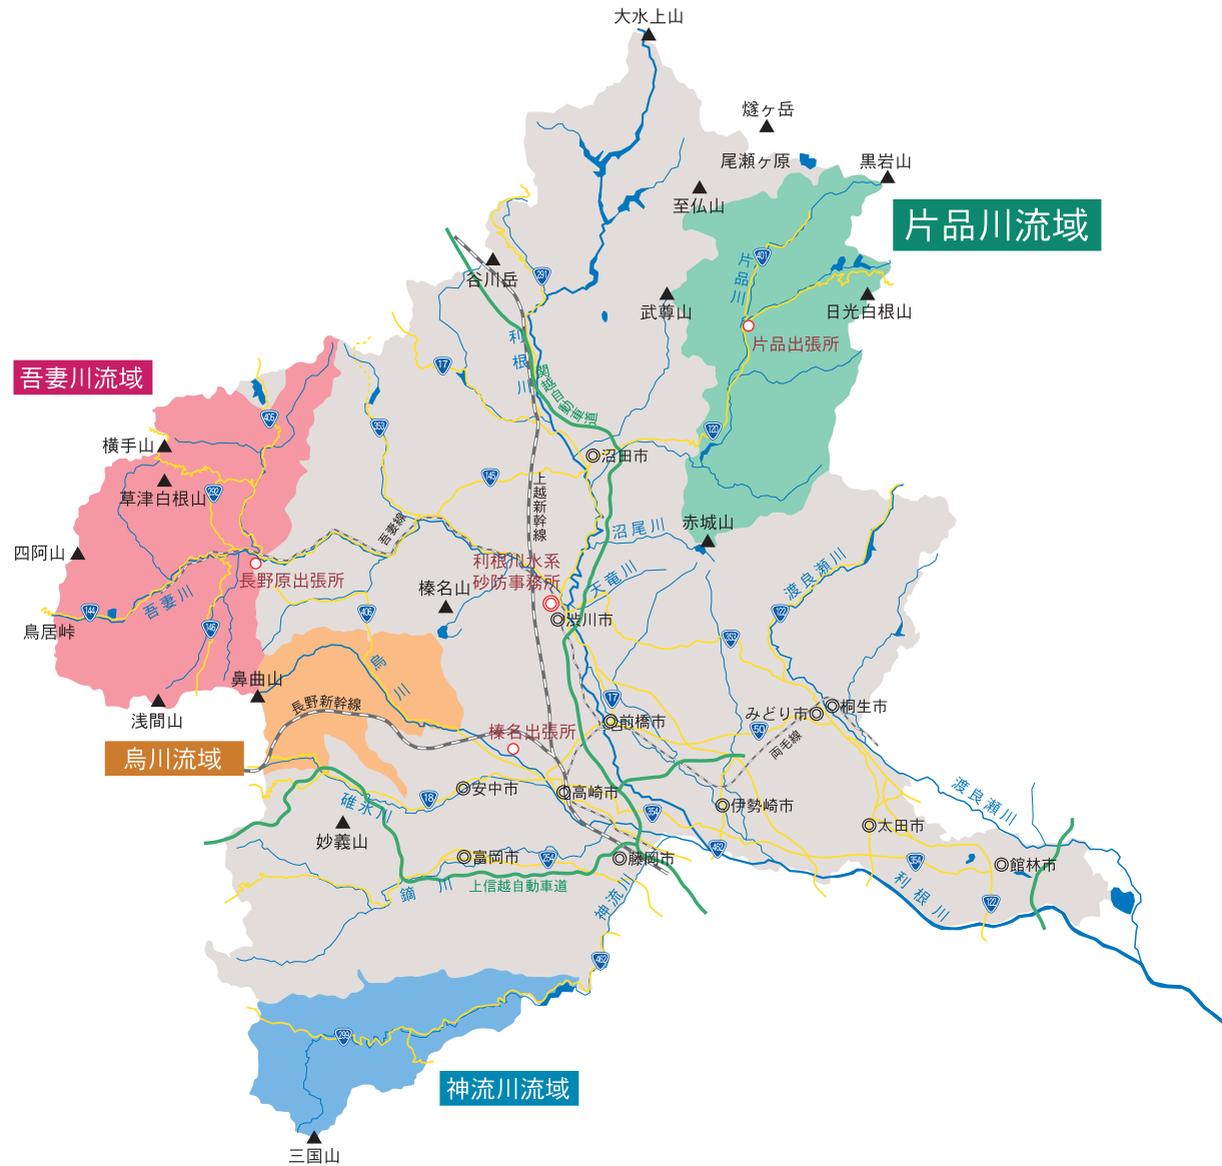
■ 片品川流域のなりたち

片品川は群馬・栃木・福島の3県境の黒岩山に源を発し、流域面積673.1km²、幹線流路延長60.8km、平均河床勾配1/37の利根川の左支川です。片品川流域は、群馬県の北東部に位置し、片品川とその支溪や武尊山・赤城山などの

山々が織りなす豊かな自然を有し、尾瀬や奥日光への入口にあたるため、多くの観光客が訪れています。片品川流域の直轄事業区域としては、片品村と沼田市(旧利根村)が含まれています。

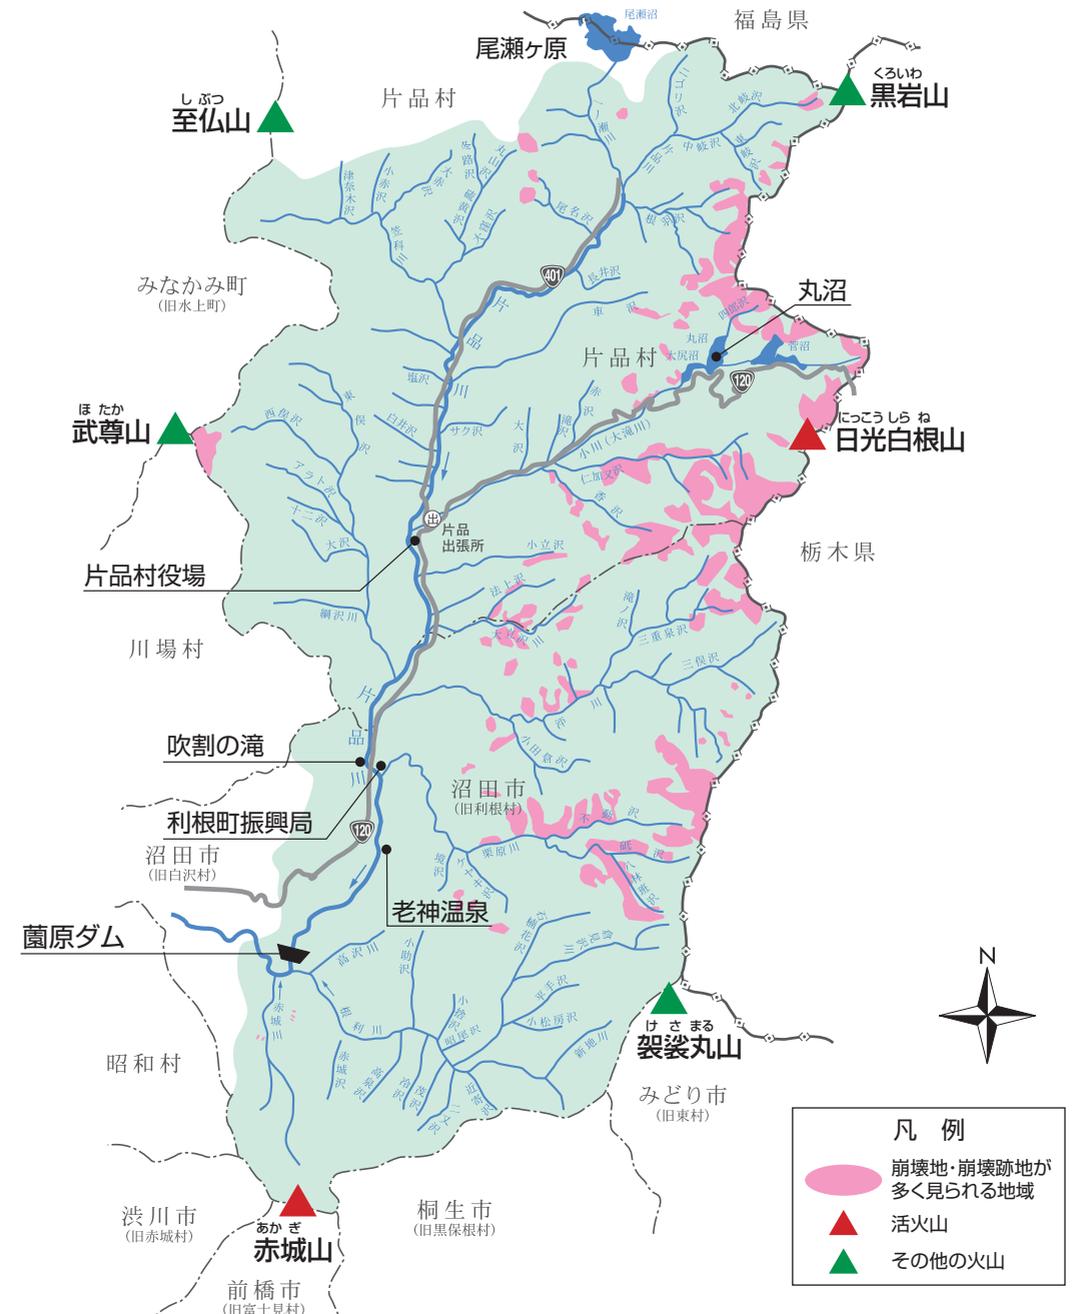
片品川流域の地形の特徴

- 上流部……山頂には開析が及んでおらず比較的若い地形。
- 中流部……急峻な壮年期地形で山頂まで開析が進んでいる。
- 下流部……火山斜面を開析した若い地形。

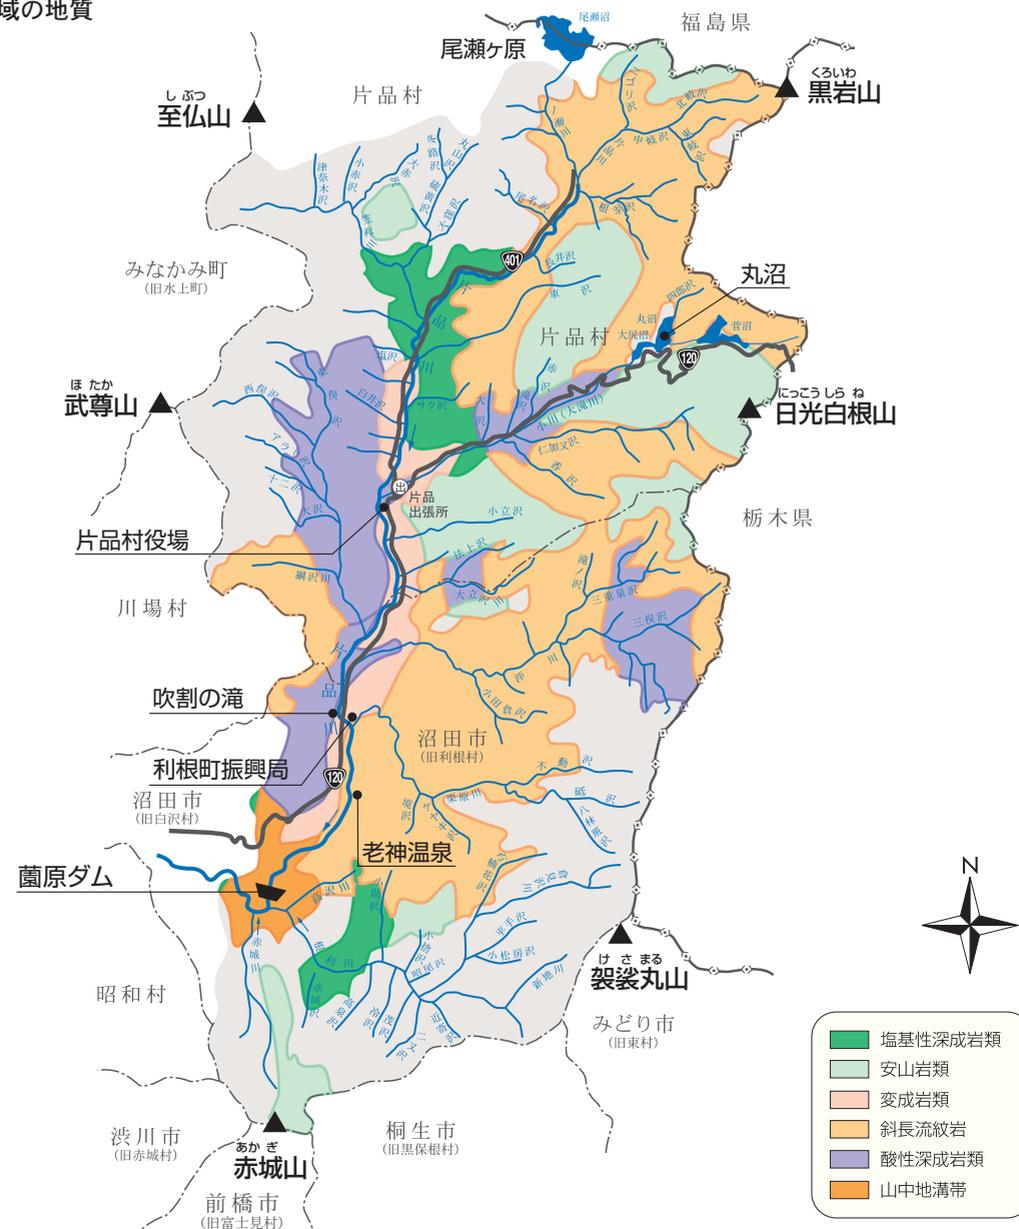
■片品川流域の地質

片品川の流域一帯は、中生代末に活動したと考えられる酸性深成岩類及び超塩基性岩類を基盤とし、その上部を第三紀末に噴出した流紋岩が広く分布し、さらにその上部を燧ヶ岳・日光白根山・武尊山等の

火山噴出物で覆われています。流紋岩は局部的に熱水変質が見られ、多くは軟弱岩となっています。また碎屑岩を挟み、このような地域では、規模の大きい崩壊地が見られます。

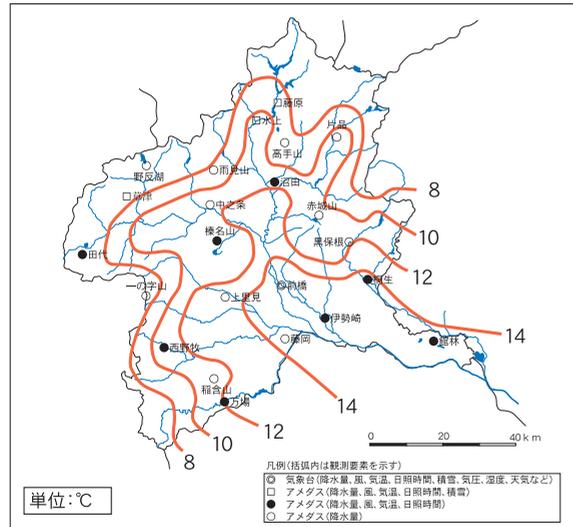
■年間平均気温分布図（平年値：1979～2000年）

群馬県の年間平均気温をみてみると、地形に大きく影響され複雑に分布していることが分かります。南東部の平野部では13℃以上あり館林の14.6℃が最も高くなっていますが、西部から北部にかけての山沿いでは10℃以下であり、県西部の高冷地である嬭恋村田代では7.1℃となっています。

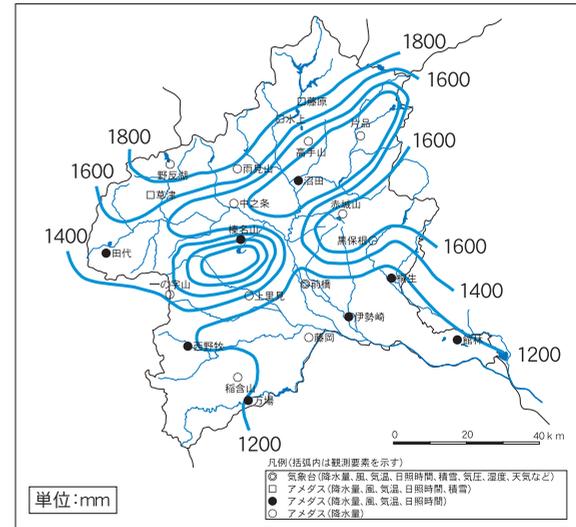
■年間総降水量分布図（平年値：1979～2000年）

群馬県の年間総降水量は南海上から暖湿流の影響を受けやすい榛名山、赤城山で1,600mmから2,000mmと多く、冬期間降雪が多い北部山岳地域で1,800mm以上となっていますが、沼田、片品では比較的少なくなっています。

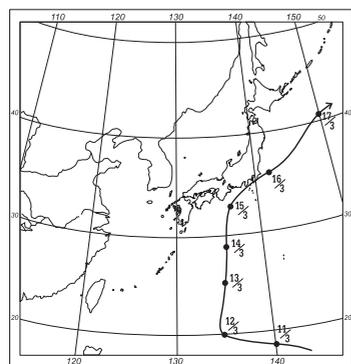
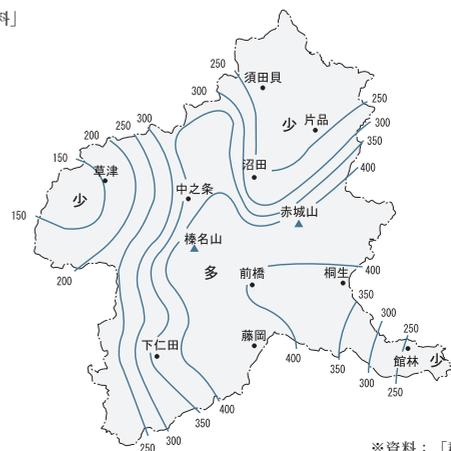
■昭和22年カスリーン台風の進路及び雨量分布

昭和22年(1947年)9月、トラック島付近に発生したカスリーン台風は、紀伊半島の南海上を北上し、9月15日に北緯32度を超えてから北東に進路を変え、同日夜房総半島南端をかすめて16日には三陸沖へ進みました。台風は上陸せず、日本に接近したときは衰弱していたため強風による被害は少なかったです。しかし、日本付近に停滞していた前線が台風刺激され、14日から15日にかけて豪雨をもたらし、関東から東北にかけての諸河川が氾濫して各地で洪水となりました。

利根川上流の山間部では、赤城山での日雨量440mmをはじめとして豪雨に見舞われ、大災害となりました。赤城山系に水源を持つ利根川、沼尾川、天竜川、赤城白川、粕川などは、至る所で土石流が発生しました。また、片品川流域においても赤城川、根利川、平川、栗原川が甚大な被害を受けました。

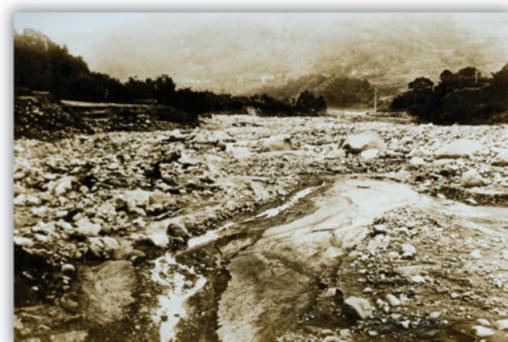
旧赤城村沼尾橋周辺

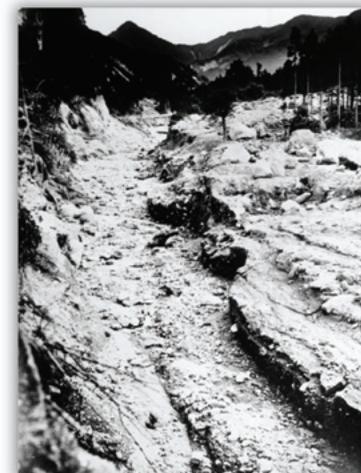
旧赤城村佛念付近

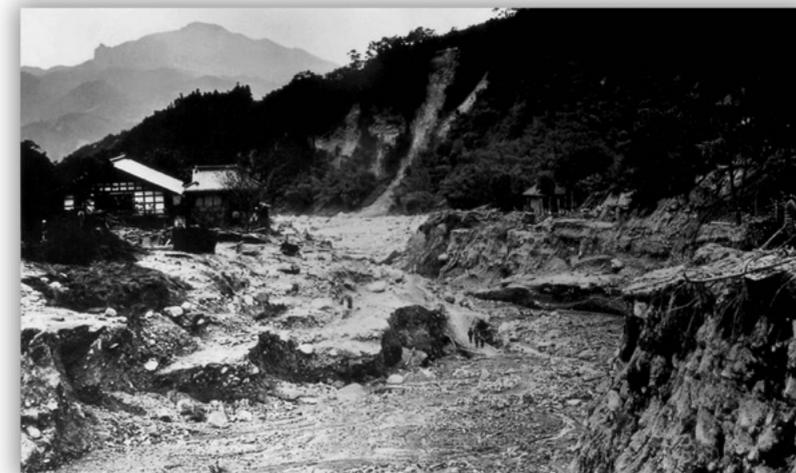
旧赤城村深山地区

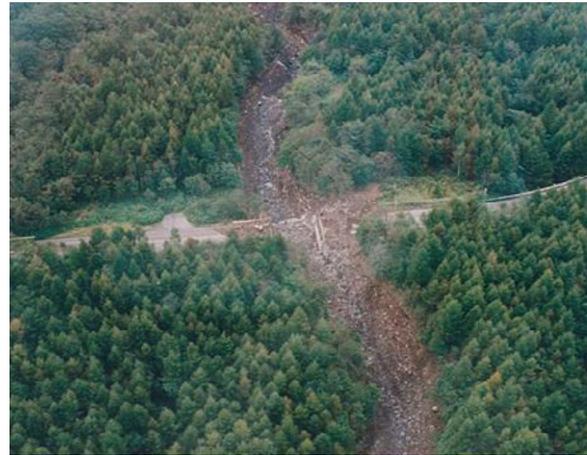
旧利根村の県道橋の流出(現：群馬県沼田市)

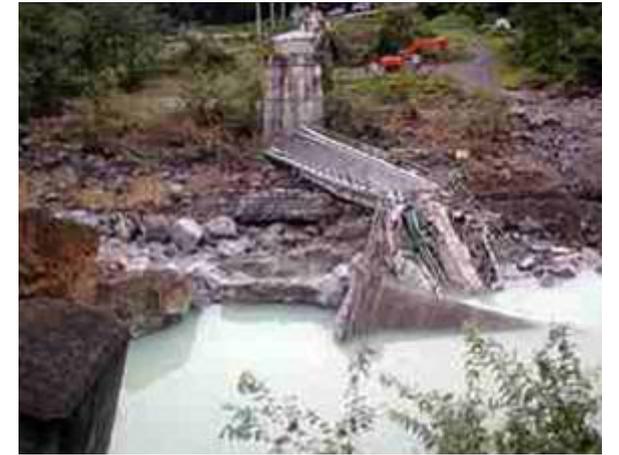
旧利根村の文化橋(片品川)の落橋(現：群馬県沼田市)
