# 烏川流域 情報マップ

砂防工事の安全対策のために過去の土砂災害や地形・地質、気象などの情報提供と土砂災害危険箇所をマップ化したものです。

国土交通省 関東地方整備局  
**利根川水系砂防事務所**  
〒377-8566 群馬県渋川市渋川1121-1  
TEL.0279-22-4177(代) FAX.0279-23-4791  
<http://www.ktr.mlit.go.jp/tonesui/>

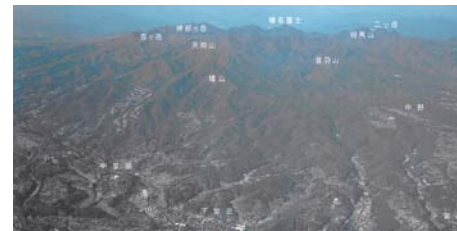
## ■烏川流域の地質

烏川流域の地質は角礫火山群及び榛名山の噴出物が、当地域の基盤をなす第三紀層を覆って厚く分布しています。火山噴出物は凝灰角礫岩、火山角礫岩及び両輝石安岩等からなり、前者は火山体の基部を構成し、後者はその上部に溶岩流として分布しています。凝灰角礫岩、火山角礫岩の分布する地域は一般に選択的な浸食作用が進んでいます。(出典：群馬の砂防)

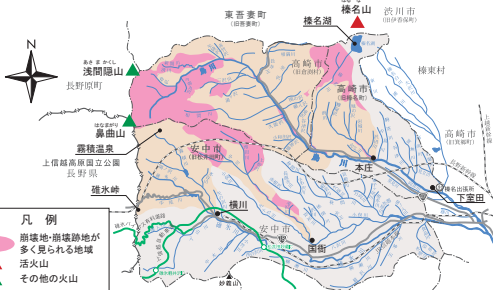
## ■烏川流域の地形の特徴

- 凡例
- 崩壊地・崩壊跡地が多く見られる地域
  - 活火山
  - ▲ その他の火山

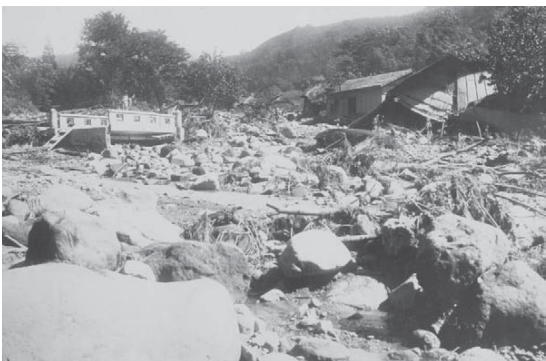
昭和10年台風の被害状況  
【出典：群馬の砂防】

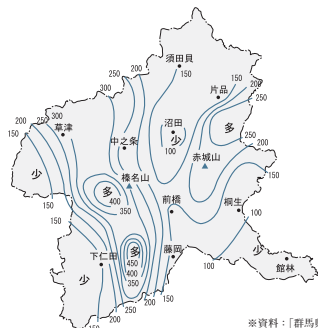
### 昭和10年台風の進路及び雨量分布

※資料：「群馬県気象災害史」
