平成24年度  
関東地方河川堤防復旧技術等検討フォローアップ委員会  
及び統合物理探査検討会 合同委員会資料

平成24年 5月 24日  
国土交通省 関東地方整備局

## 4. 統合物理探査手法について

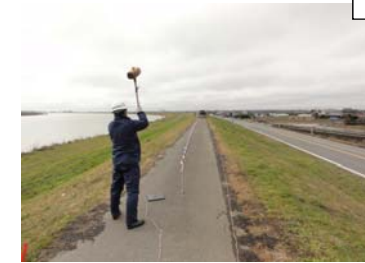
利根川下流堤防上でのランドストリーマー表面波探査風景

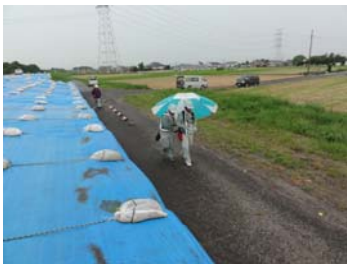
小貝川堤防での牽引式電気探査風景

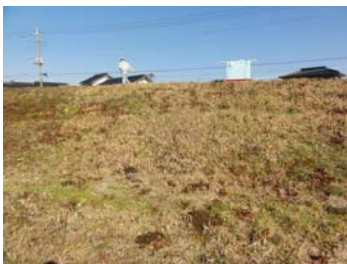
霞ヶ浦堤防でのスリングラム電磁探査風景

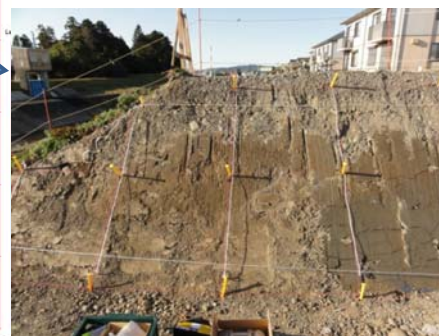
堤防上半開削面状況

- 最表層は粗粒材料使用  
直下に粘性土出現

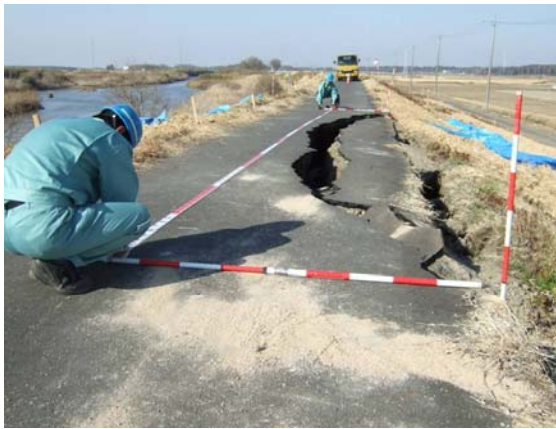
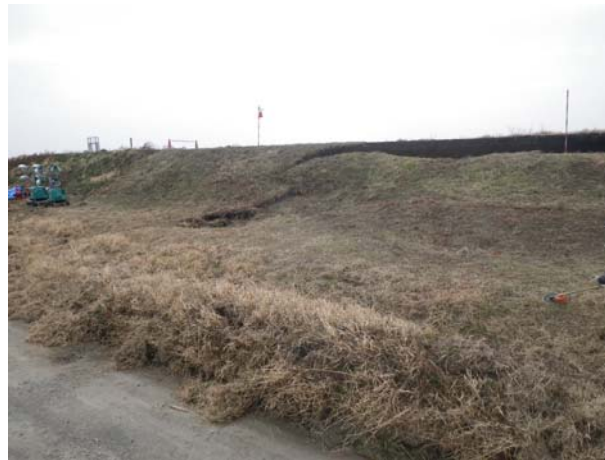
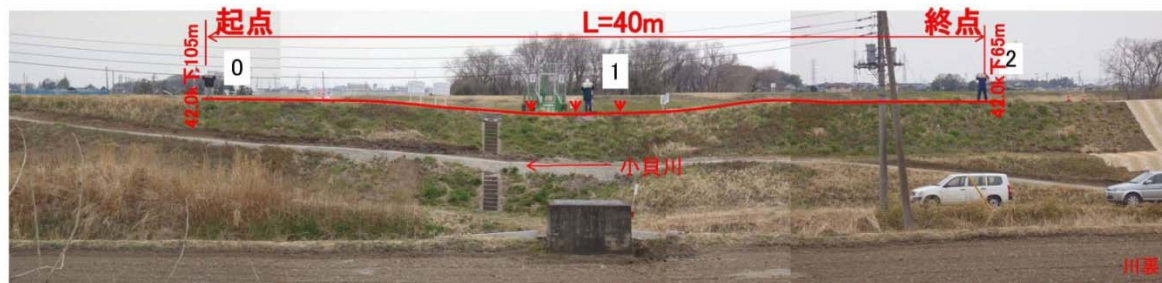
### ⑨ 吉沼樋管部とその直上部約140m区間が大規模被災(下).

- 吉沼樋管部では天端沈下, 埋戻し区間で噴砂. ただし噴砂は局所的.
- 上流緊急災区間では裏のりすべり, はらみ出し, 天端最大40cm沈下, 縦断クラック.
- 天端舗装下にも開口クラック伏在.
- 吉沼樋管部と直上流部とは被災メカニズム異なる.
- 被災区間は治水地形分類では「自然堤防」に区分(右). しかしLPデータでは自然堤防比定可能な微高地なし. (迅速測図の測量精度不良による誤判定).
- DEMでは台地縁辺が直線的で開析されておらず, 新期地形であることが推定可能. 小貝川中流左岸側では最も未開析の崖地形.
- 右岸側から蛇行河道が開いており, 河川水が滞留する後背低湿地環境であったことが推定可能.

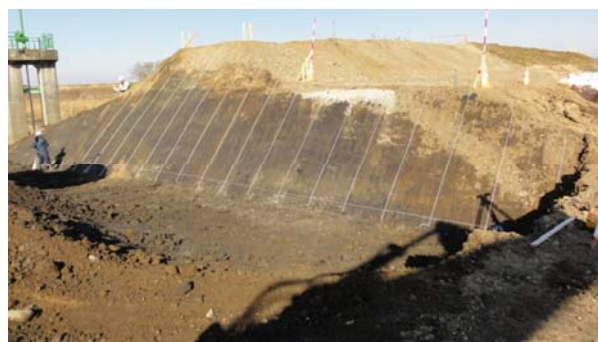
小貝川左岸42.0K吉沼排水樋管付近 統合物理探査 天端測線 解析結果

- 可探深度は表面波探査で15m(標高8m)程度まで、牽引式比抵抗探査で12m(標高11m)程度まで、直流比抵抗で16m(標高7m)程度まで。
- 直流比抵抗断面では樋管部に偽像出現。偽像部以外は空間分解能縦断方向10m以下、深度方向2m程度。
- 堤体表層部は高比抵抗なるも、下部は低比抵抗。比抵抗分布は2種類の手法で整合的。
- 吉沼樋管部(25-95m)区間は暫定対策堤防盛直しにより表層高比抵抗。
- 緊急災区間(95-160m)も最表層稍高比抵抗高Vs
- 175mより上流区間堤体低Vs(緩み)、高比抵抗(乾燥)
- 吉沼樋管部堤体下部に低Vs、低比抵抗
- 基礎地盤上部に低Vs・低比抵抗(軟弱粘性土)分布
- 低Vs低比抵抗は地盤部(10-17m間)のN値ゼロ区間にほぼ対応。VsとN値とはほぼ整合的。
- 評価断面では被災区間の基礎地盤境界部に赤色(低比抵抗・低Vsブロック)集中出現。

- 堤体上半部には盛直し粗粒材料
  - 堤体下半部は高有機質土使用
- ➡ 堤体液状化起因 砂層なし
