# 第二回 堅磐事業検討委員会

国土交通省関東地方整備局  
常陸河川国道事務所

# 堅磐地区河道掘削工事の経過について

# H23堅磐地区河道掘削工事について

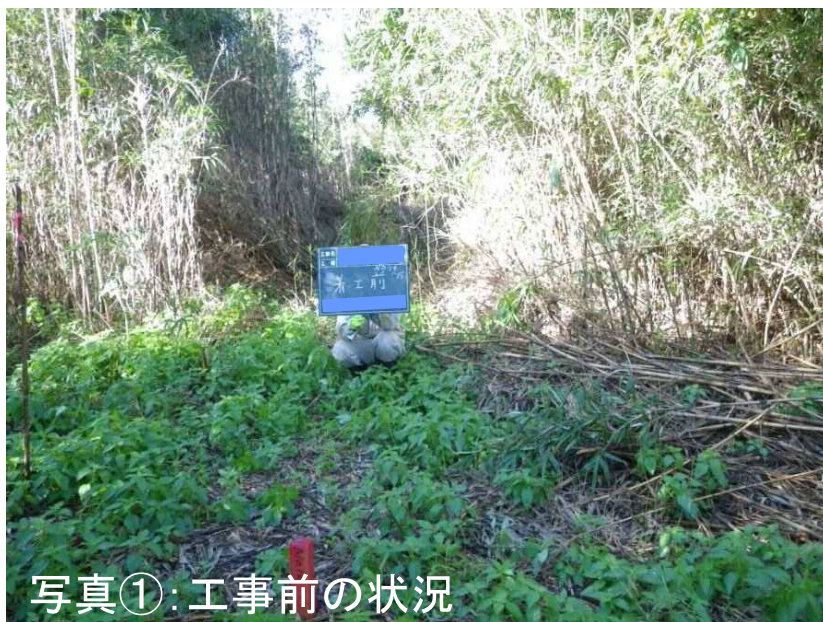
写真①: 工事前の状況

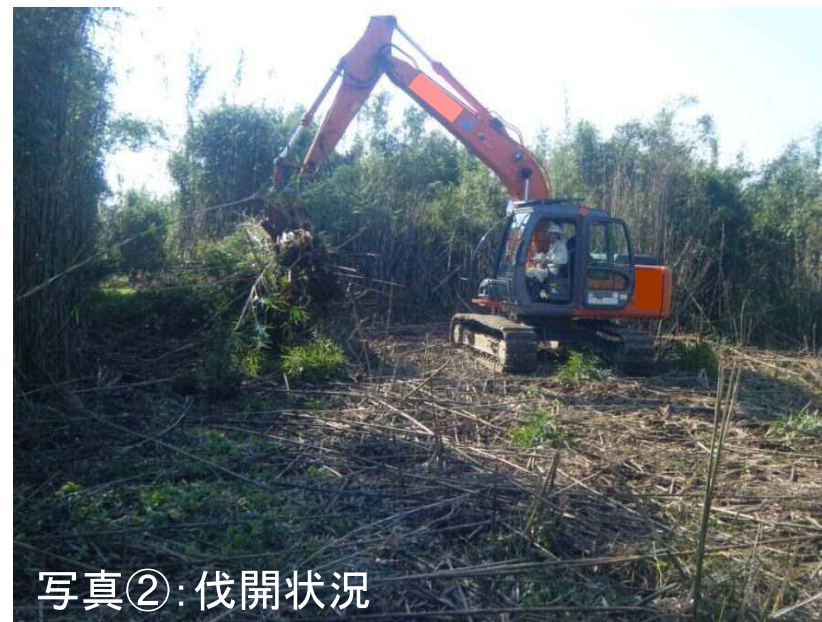
写真②: 伐開状況

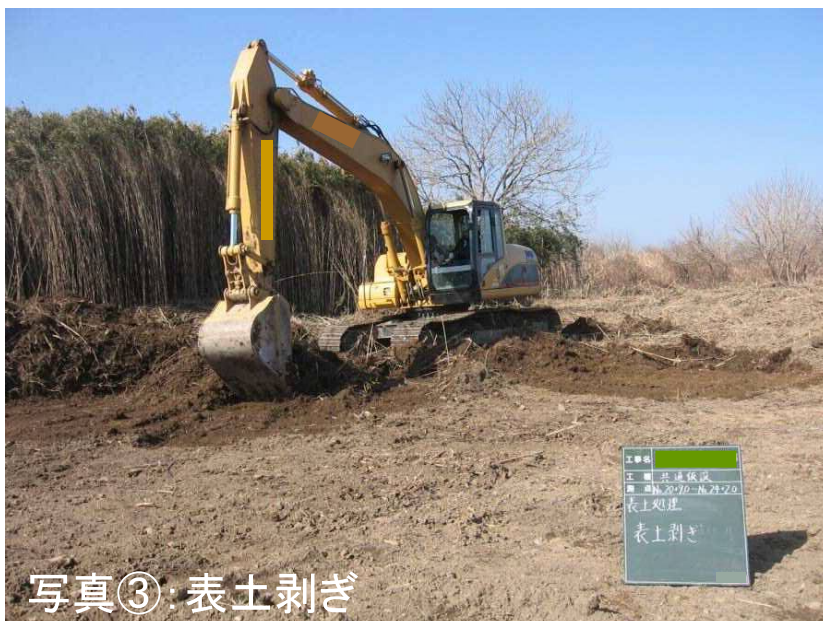
写真③: 表土剥ぎ

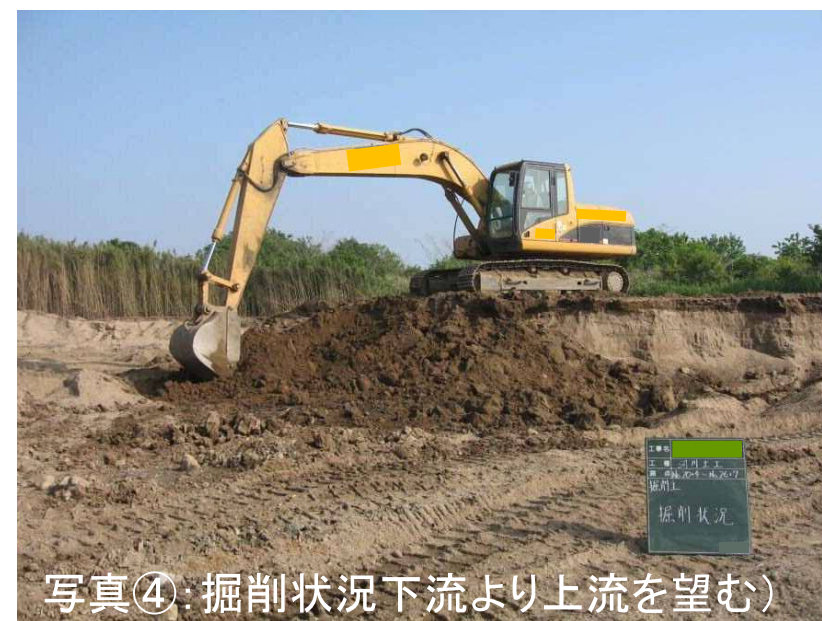
写真④: 掘削状況(下流より上流を望む)

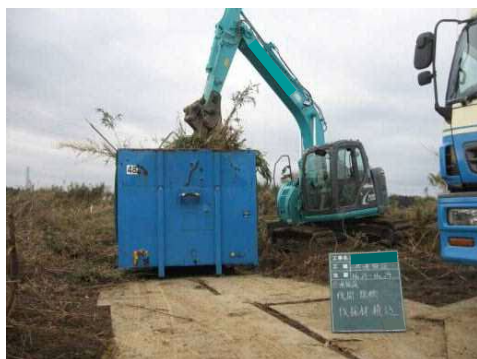
バックホウ(0.25m<sup>3</sup>)  
伐開用リッパ装着

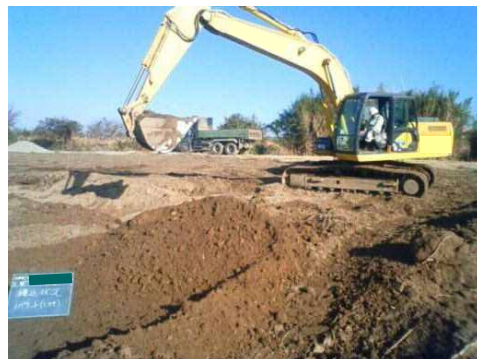
バックホウ(0.7m<sup>3</sup>)

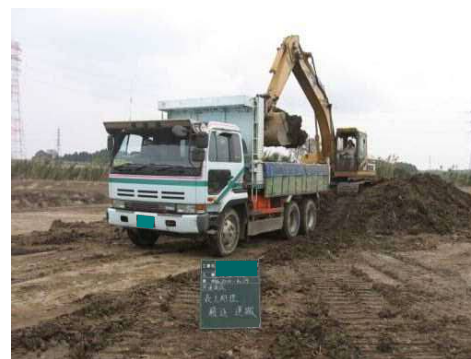
ダンプトラック(10t)

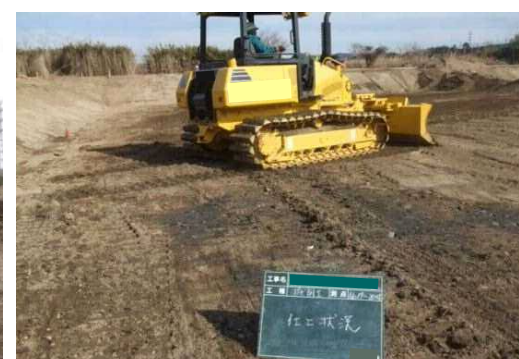
ブルドーザ(7t級)

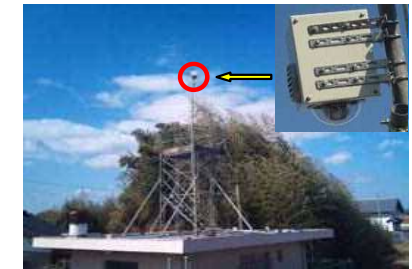
榊橋上流水質観測所屋上

定点カメラの設置状況

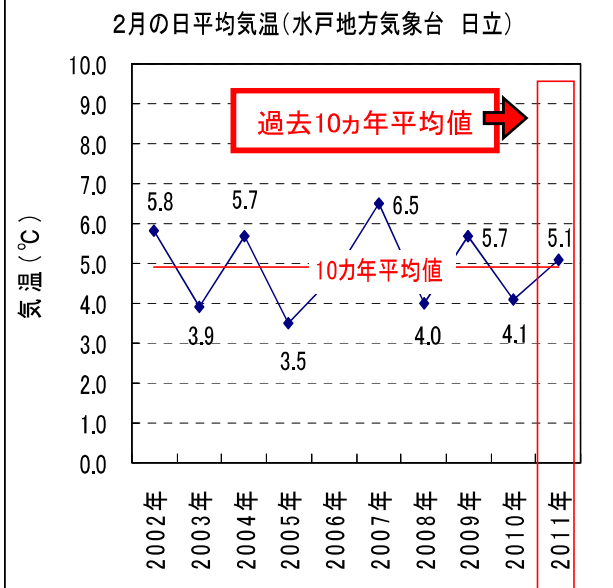
過去10カ年における1月～3月の月平均気温の比較

- ・2月は10ヶ年平均値。
- ・1月、3月は10ヶ年で**最低値**を観測。

○例年の飛来時期の1月、繁殖時期の3月に気温が低下したことが、平成23年度の繁殖行動に遅れを生じた原因の一つと考えられる。

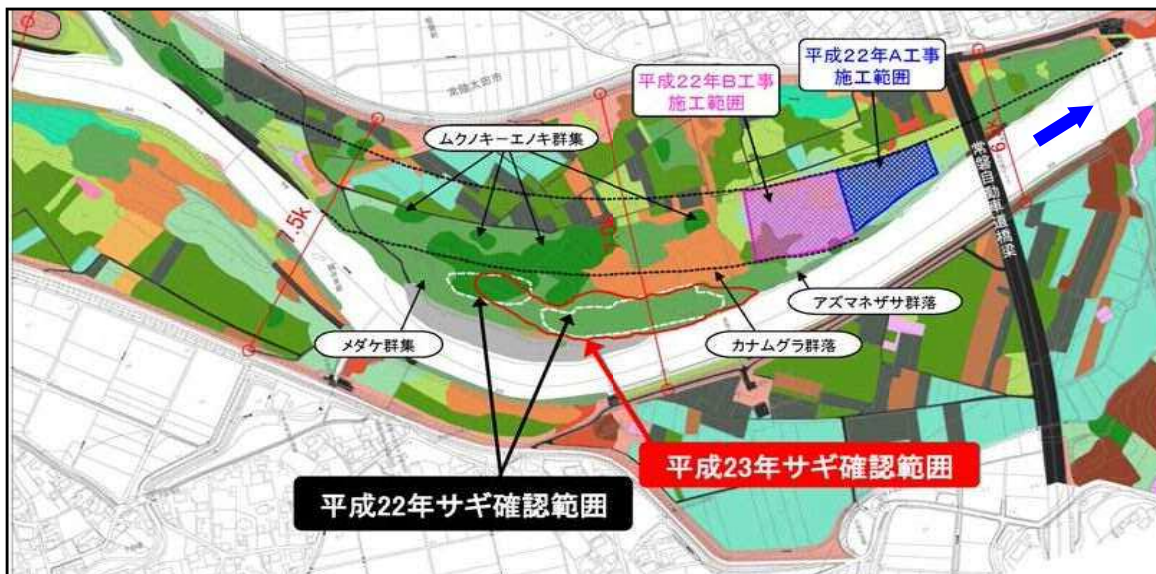
◎平成23年度の範囲は、平成22年度と比較し拡大傾向が認められたが、中心域や群落の利用状況には大きな差はなかった。

- ・水際の6.8～7.3kのメダケ林を中心に、コロニーを形成。
- ・水際のエノキ林上に、ダイサギを中心とした幼鳥が集団を形成。

H22とH23のコロニーの比較

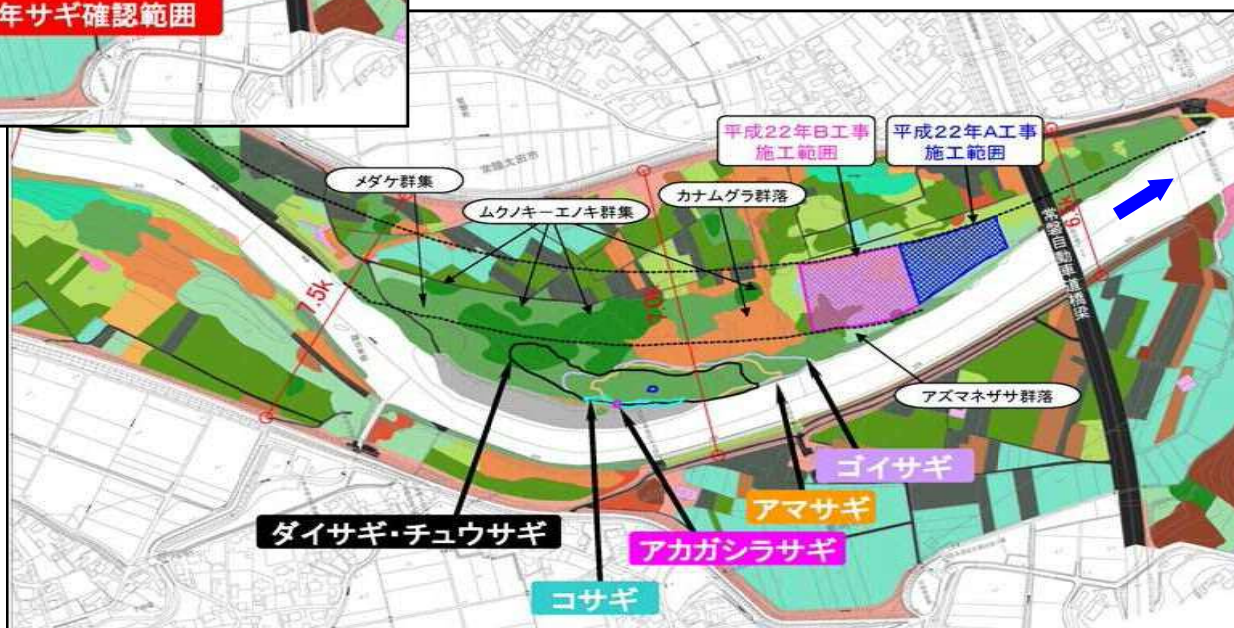
H23年調査における種別のコロニーの比較
