7月20日アオコ対策状況

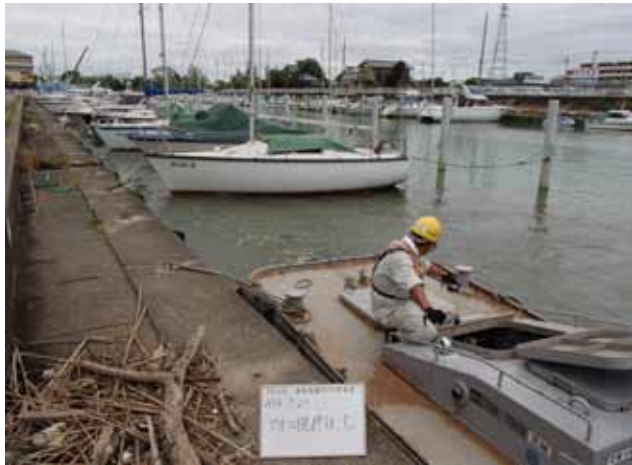
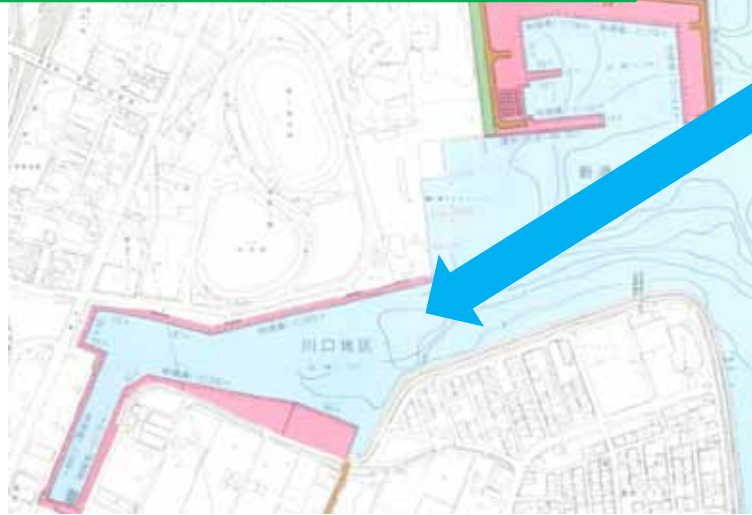
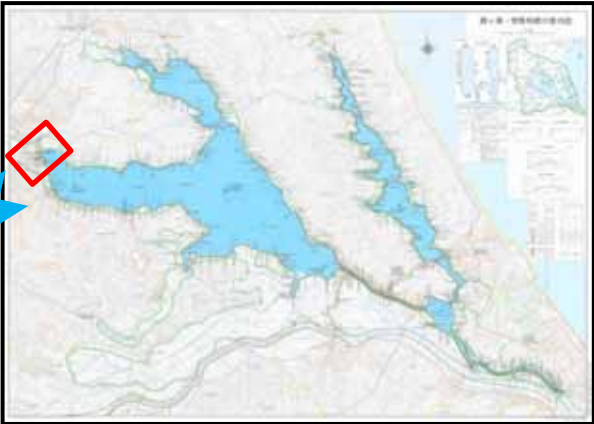
作業船によるアオコ攪拌作業

1. 対策箇所: 土浦港
2. 発生状況: 土浦港内レベル3 ~ 4のアオコ発生、朝からの雨と気温の低下によりアオコの発生は少ないが、風が北東の為土浦港にアオコが少しずつ入って来ている。
3. 対策内容: 作業船3隻にて、攪拌作業を行いました。
4. 対策効果: 攪拌することにより攪拌箇所はアオコの堆積は見られない、レベル2程度を維持。気温の低下もあり、作業はしやすく悪臭もなかった。

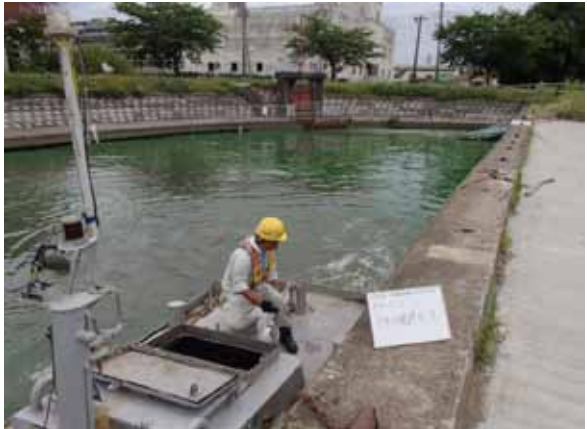
作業船によるアオコ攪拌作業

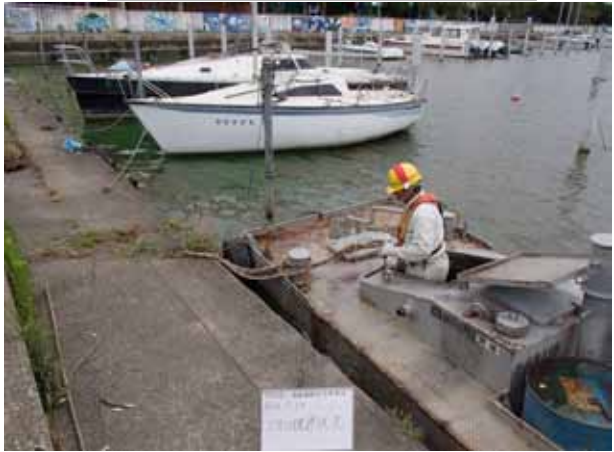
作業船によるアオコ攪拌作業

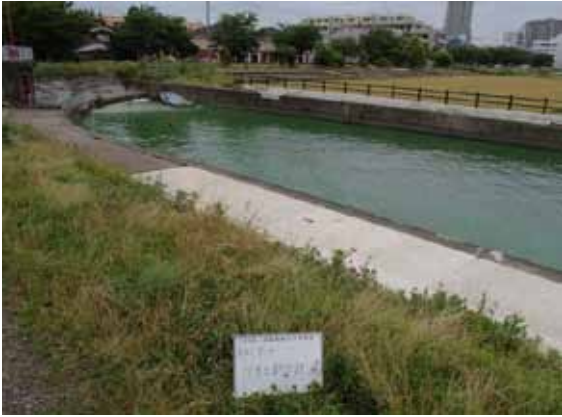
作業前アオコ発生状況

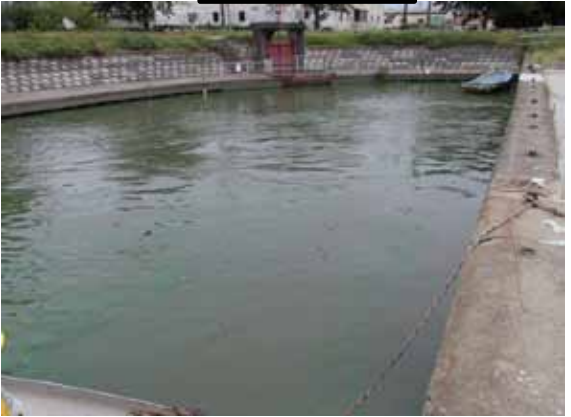
攪拌作業後

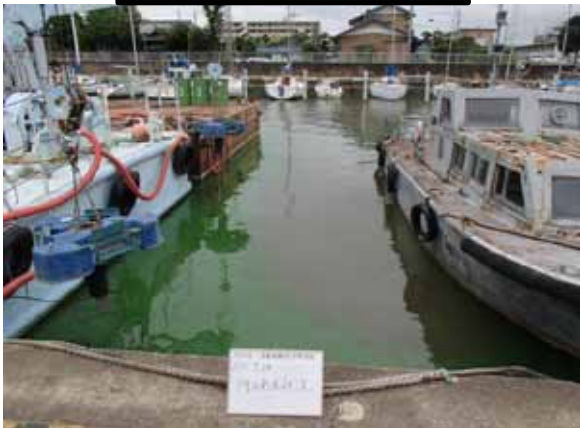
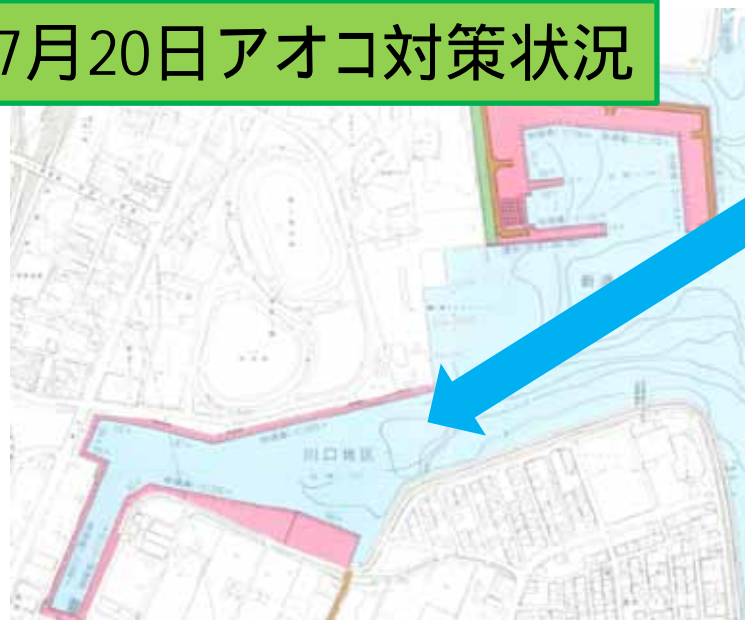
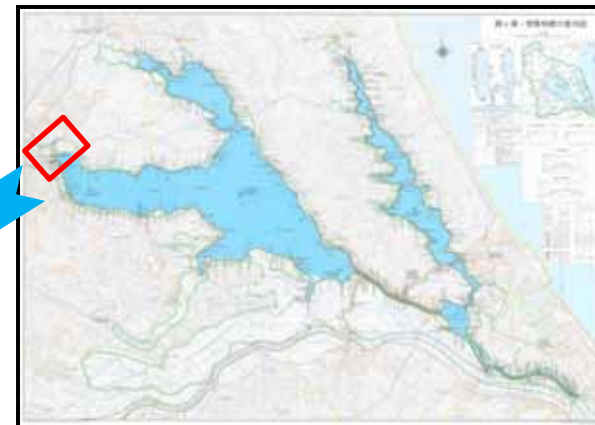
作業前アオコ発生状況

1. 対策箇所: 土浦港
2. 発生状況: 土浦港内レベル3～4のアオコ発生、朝からの雨と気温の低下によりアオコの発生は少ないが、風が北東の為土浦港にアオコが少しずつ入って来ている。
(コンビニ前)、(観光ホテル前)にはレベル4のアオコあり。
3. 対策内容: 「水馬」にてアオコ回収・脱水、ドラム缶前日分含め2本脱水。
「みずすまし」アオコ回収、脱水までタンク内にアオコ回収できず。
4. 対策効果: 気温の低下、攪拌作業の効果もあり、悪臭の発生は見られない。作業的には気温が低かった為、作業しやすかった。

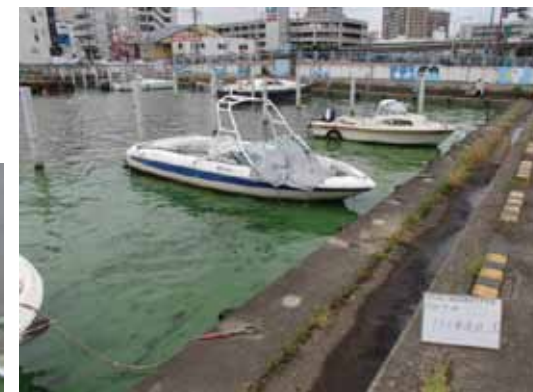
作業前アオコ発生状況

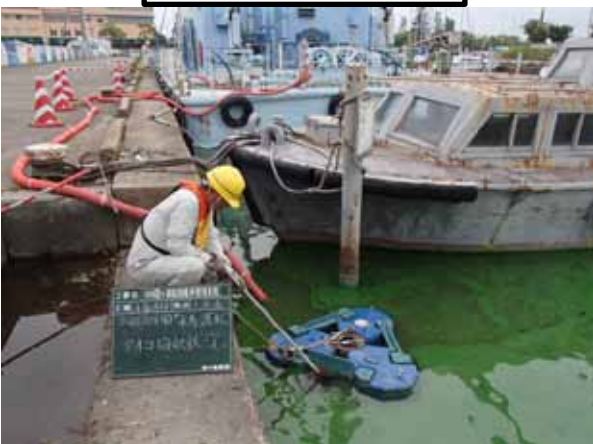
水馬アオコ回収状況

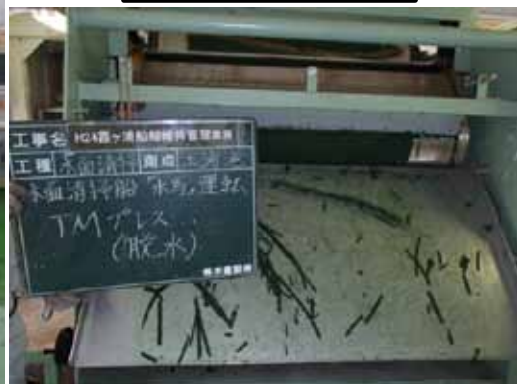
水馬アオコ脱水状況

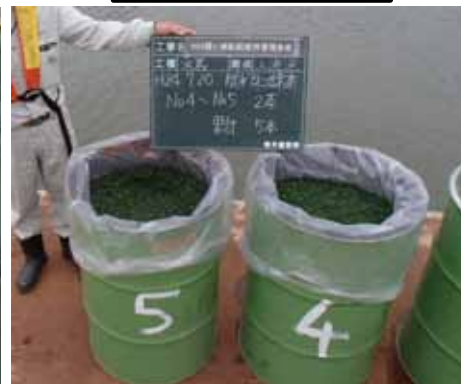
水馬脱水アオコ2本

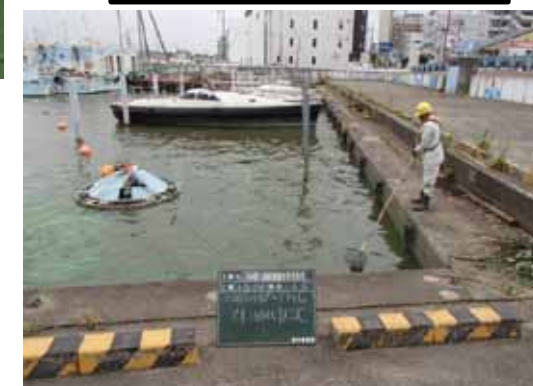
みずすましアオコ回収状況
