7月24日アオコ対策状況

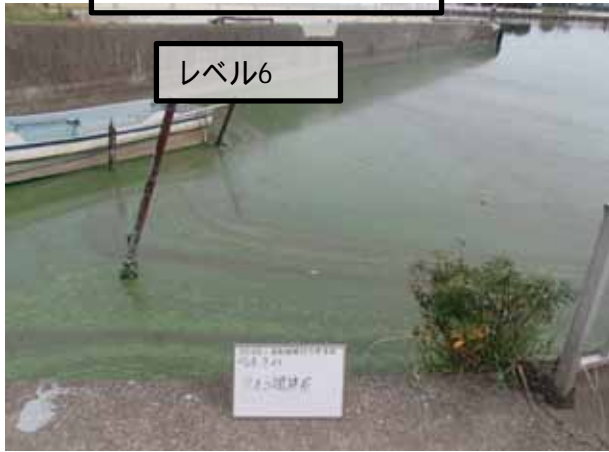
作業前アオコ発生状況

レベル6

1. 対策箇所: 土浦港
2. 発生状況: 土浦港内レベル4～6のアオコ発生。ピオパーク横はレベル6
3. 対策内容: 作業船3隻にて、攪拌作業。
4. 対策効果: 午後から風が西よりになった為、攪拌作業をすることで、アオコ追い出す事が出来、レベルは3程度に下がった。

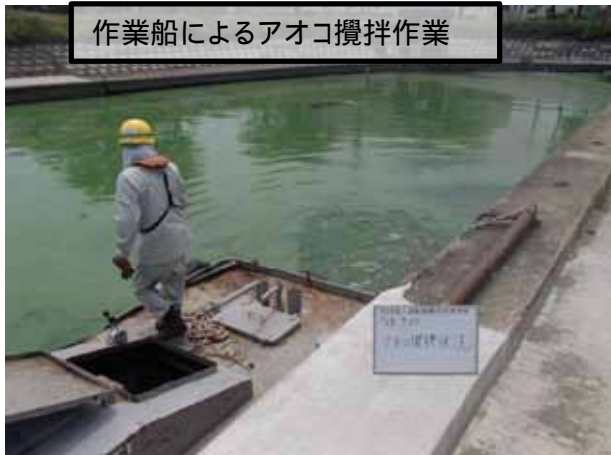
作業船によるアオコ攪拌作業

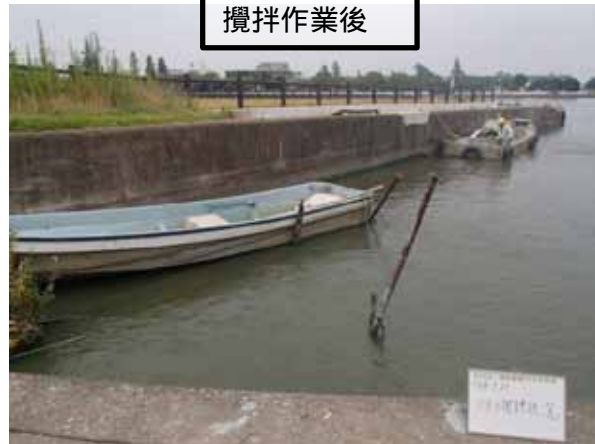
攪拌作業後

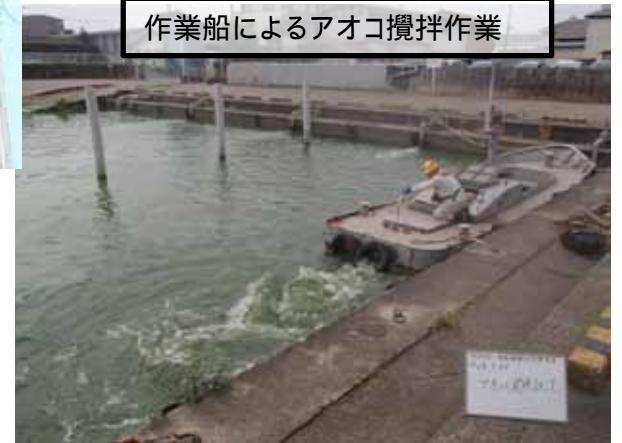
作業船によるアオコ攪拌作業

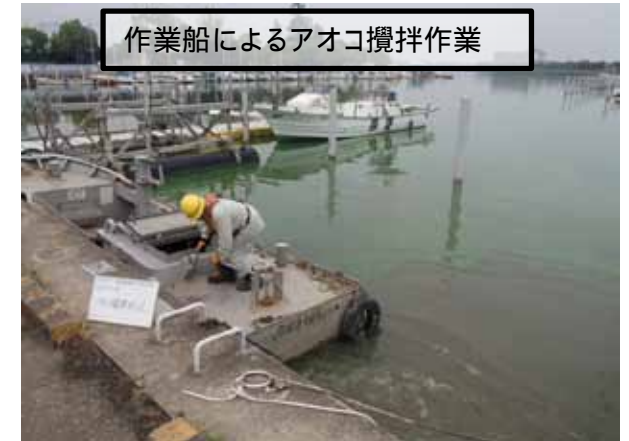
作業船によるアオコ攪拌作業

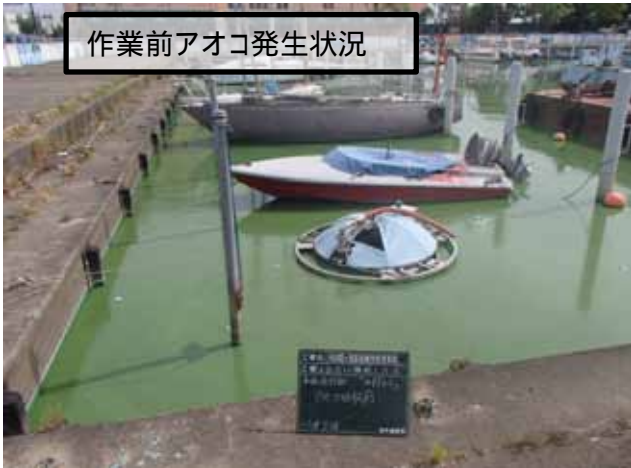
作業前アオコ発生状況

1. 対策箇所: 土浦港
2. 発生状況: 土浦港内レベル4～6のアオコ発生、午後から気温の上昇があったが、風が西よりに変わった為、アオコは土浦港内から少し出て行った。
3. 対策内容: 「水馬」「みずすまし」にてアオコ回収・脱水作業。
4. 対策効果: 「水馬」脱水アオコ: ドラム缶3本、「みずすまし」脱水アオコ: ドラム缶0.4本
回収箇所については、午後より風の影響もあり、レベル3～4程度になった。
レベル6になっていないので、悪臭はあるが何とか作業は出来る状態である。暑さが日に日にきつくなっているため、熱中症に注意して作業を行う。

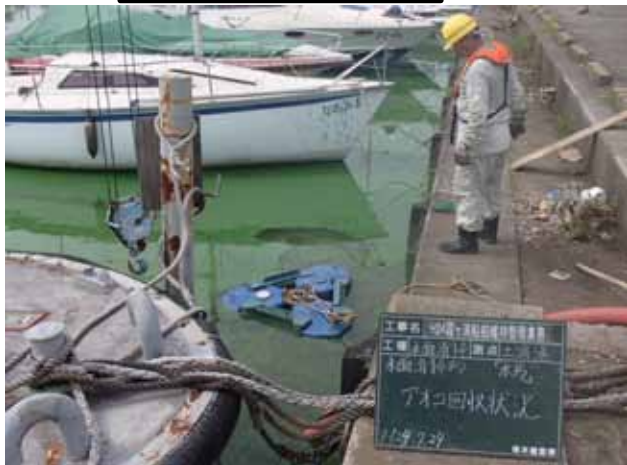
水馬アオコ回収状況

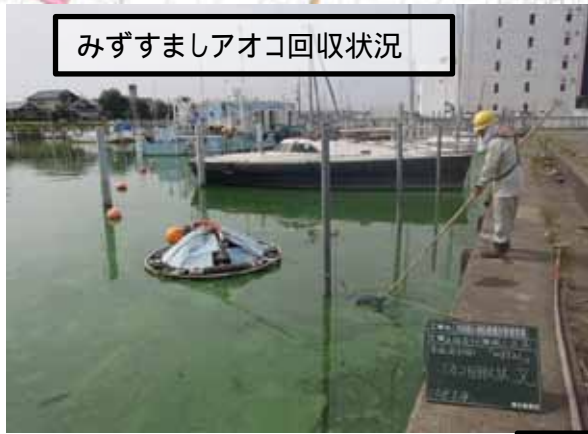
みずすましアオコ回収状況

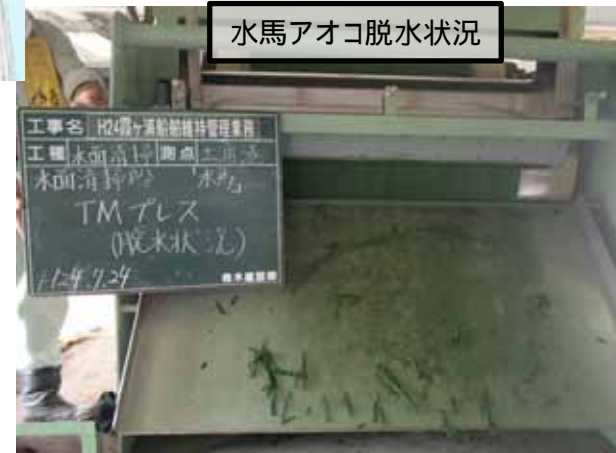
水馬アオコ脱水状況

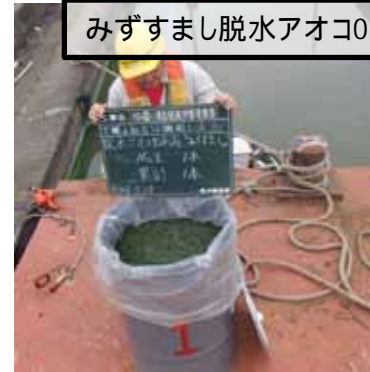
みずすまし脱水アオコ0.4本

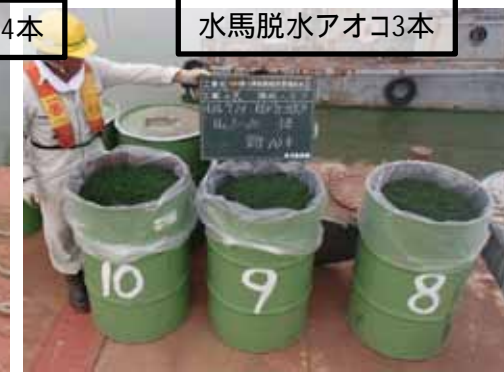
水馬脱水アオコ3本
