# 7月25日アオコ対策状況

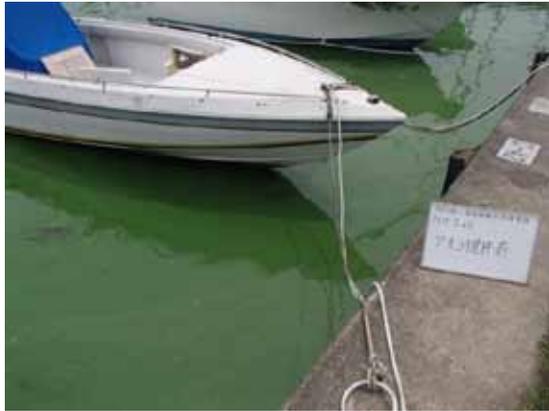
作業前アオコ発生状況

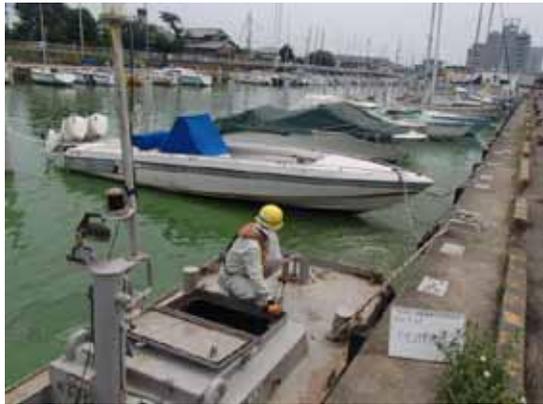
作業船によるアオコ攪拌作業

1. 対策箇所: 土浦港
2. 発生状況: 土浦港内レベル4～5のアオコ発生。午前中は土浦港内全体的に4～5程度であったが、午後からはアオコが南西の風で港内から出て行った。
3. 対策内容: 作業船3隻にて、攪拌作業。
4. 対策効果: 午後から風が南西になり、攪拌したアオコが土浦港内から出て行き、レベル2～3になった。

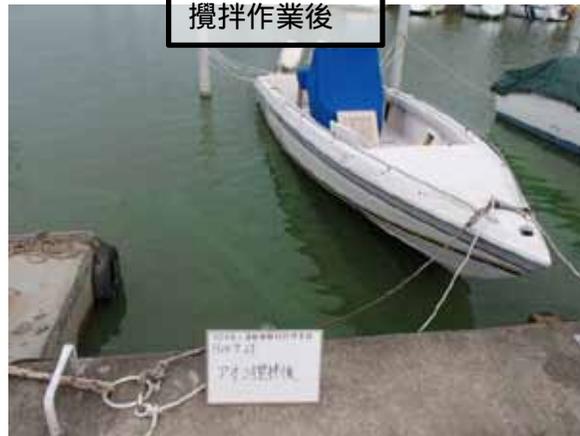
攪拌作業後

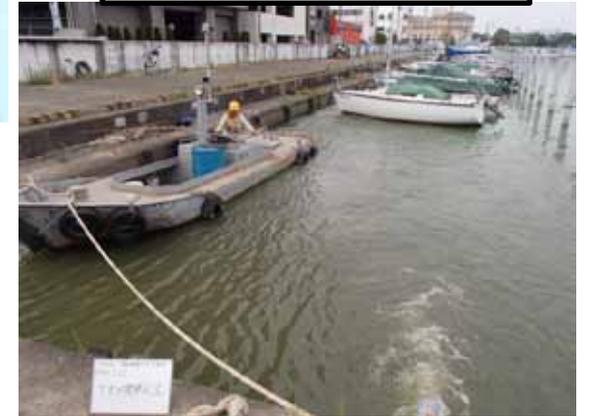
作業船によるアオコ攪拌作業

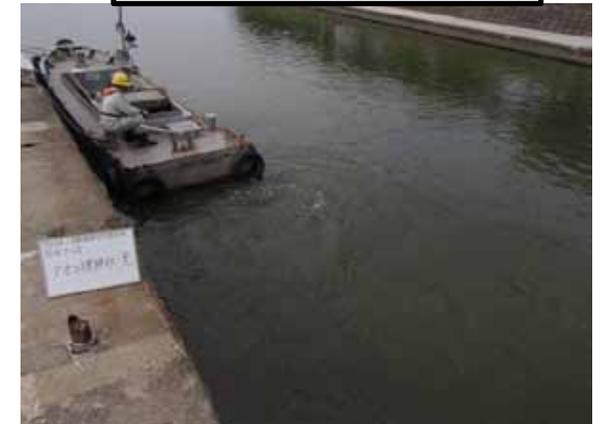
作業船によるアオコ攪拌作業

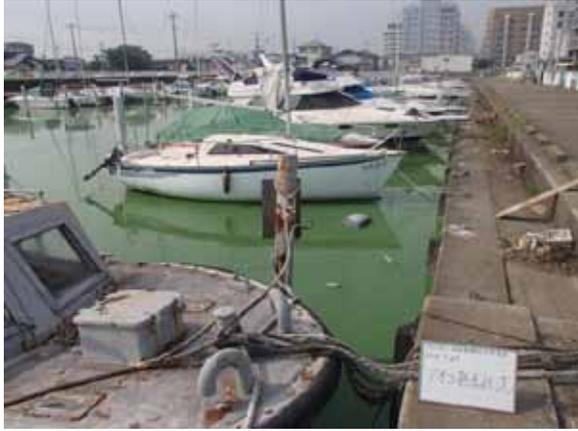
作業前アオコ発生状況

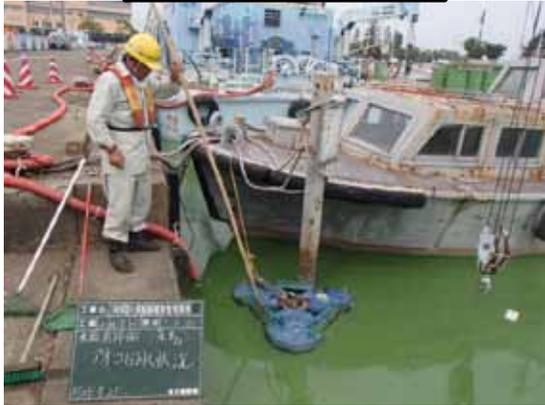
水馬アオコ回収状況

1. 対策箇所: 土浦港
2. 発生状況: 土浦港内レベル4～5のアオコ発生、午後から気温の上昇があったが、風が西よりに変わった為、アオコは土浦港内から少し出て行った。
3. 対策内容: 「水馬」にてアオコ回収・脱水作業。「みずすまし」は脱水機のろ布交換後、アオコ回収。
4. 対策効果: 「水馬」脱水アオコ: ドラム缶2本、「みずすまし」脱水アオコ: ドラム缶0本  
回収箇所については、午後より風の影響もあり、レベル2～3程度になった。

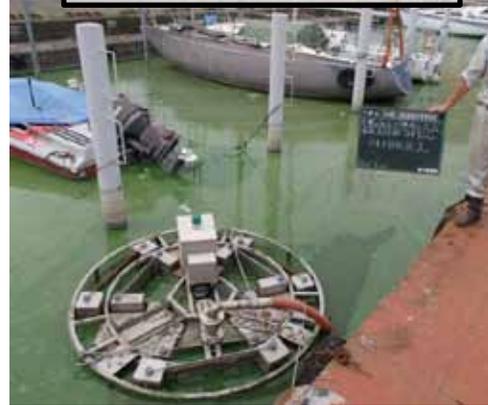
みずすましアオコ回収状況

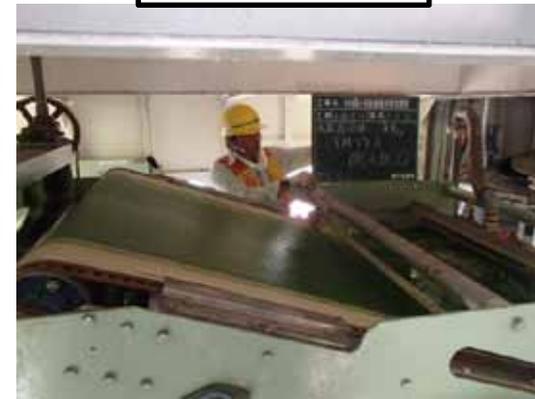
水馬アオコ脱水状況

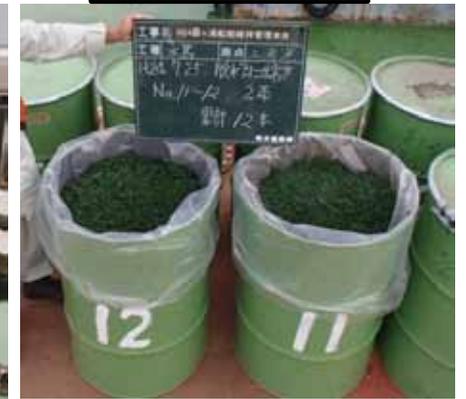
水馬脱水アオコ2本
