# 8月2日アオコ対策状況

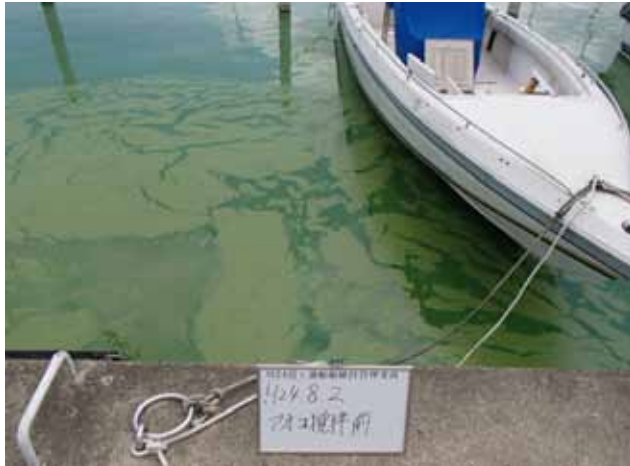
作業前アオコ発生状況

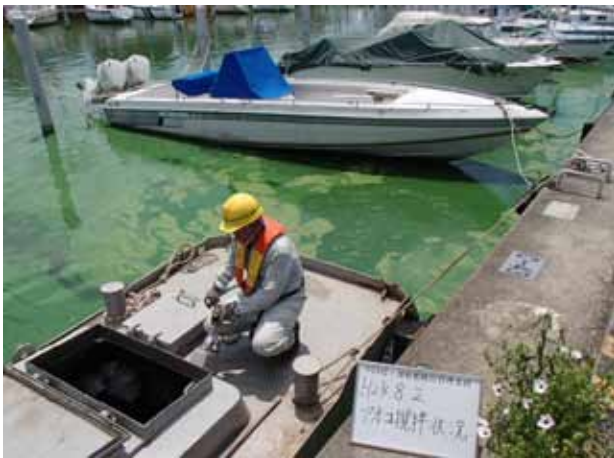
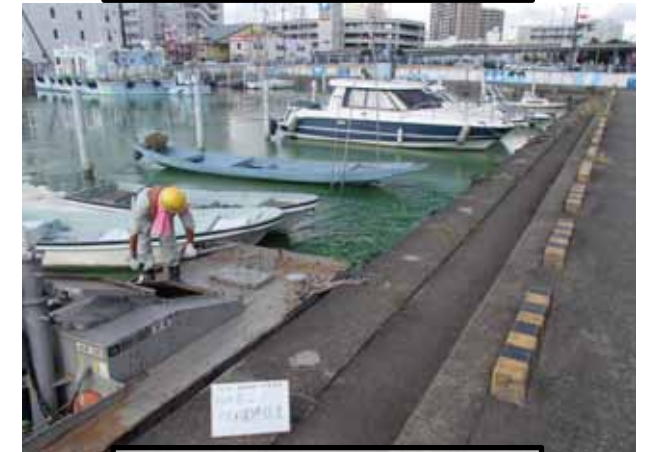
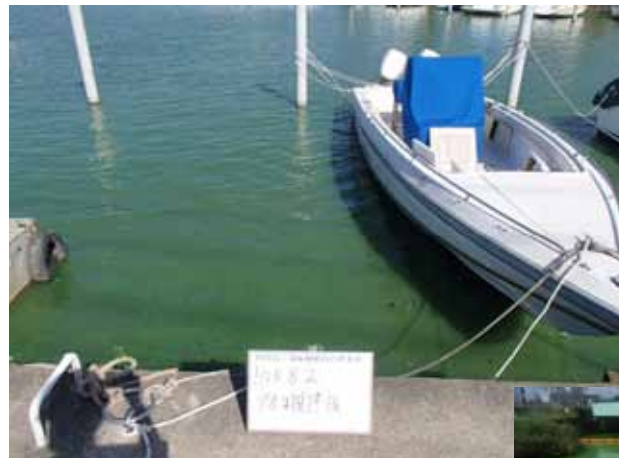
作業船によるアオコ攪拌作業

1. 対策箇所: 土浦港、新川上流
2. 発生状況: 土浦港内レベル3～5のアオコ発生。観光ホテル前、午後よりレベル5強  
新川上流レベル4～5、フェンス周囲はレベル5強
3. 対策内容: 作業船3隻にて、攪拌作業。
4. 対策効果: 攪拌作業箇所は、レベル3～4程度までは下がる。観光ホテル前については、攪拌と回収によりレベル4を何とか維持。

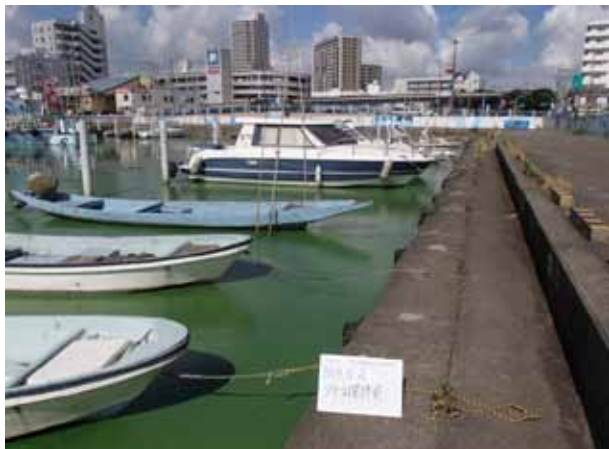
作業前アオコ発生状況

1. 対策箇所: 土浦港
2. 発生状況: 土浦港内レベル3～5のアオコ発生、
3. 対策内容: 「水馬」「みずすまし」にてアオコ回収・脱水作業。
4. 対策効果: 「水馬」脱水アオコ: ドラム缶4本、「みずすまし」脱水アオコ: ドラム缶2本  
午前中は、土浦港内アオコは少な目でレベル3もあったが、10時頃から南東の風で、アオコが吹き寄せられて、強烈な日差しにより、一部ではレベル5強の箇所も出てきた。本日も強烈な日差しにより各作業は一段と大変であった。

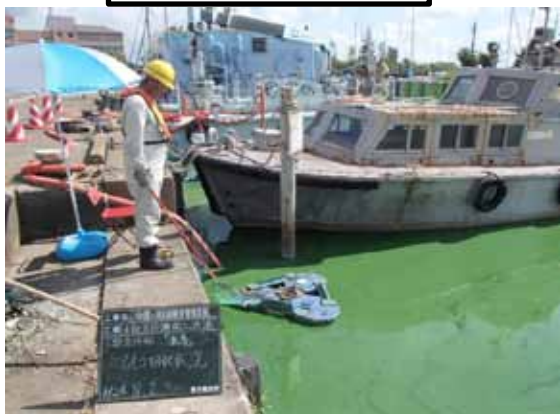
水馬アオコ回収状況

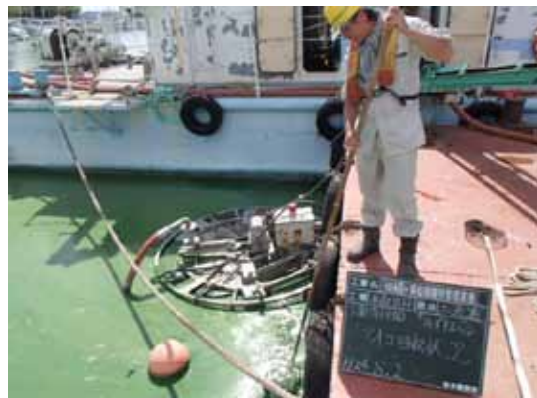
みずすましアオコ回収状況

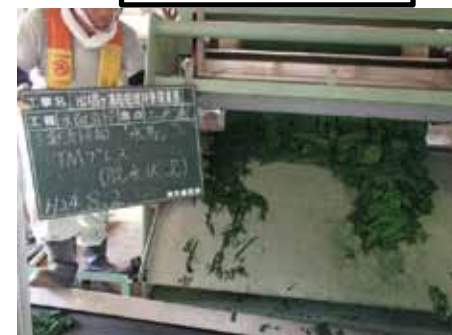
水馬アオコ脱水状況

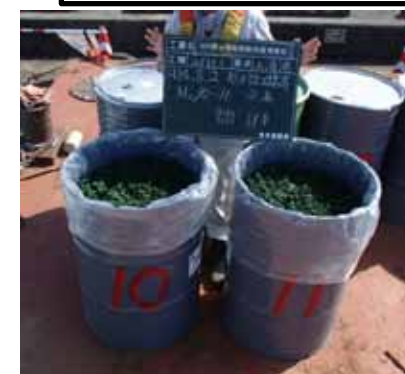
みずすまし脱水アオコ2本

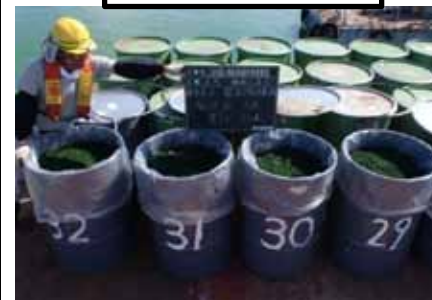
水馬脱水アオコ4本
